TİRE YALINAYAK HAMAMI RESTORASYONU VE YAPIYA İLİŞKİN YENİ BULGULAR*

THE RESTORATION OF TİRE YALINAYAK BATH AND NEW FINDINGS CONCERNING THE BUILDING**

Şakir ÇAKMAK***

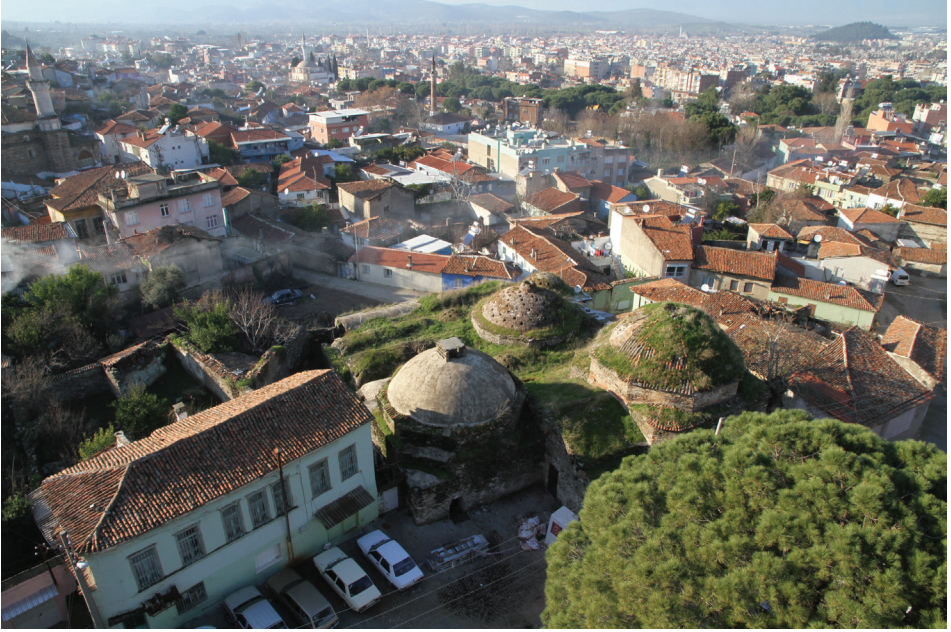
Fot. 1: Restorasyon öncesi güneydoğudan genel görünüş. (Fot.: M. Yasa)

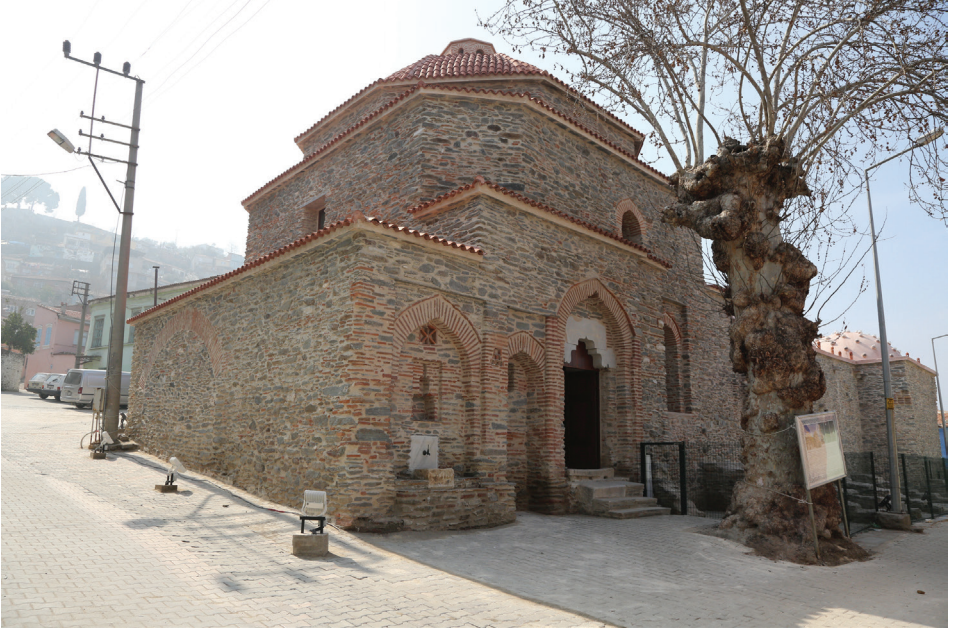
Kuzeyde yer alan erkekler kısmı, kadınlar kısmına oranla hayli anıtsaldır. Erkekler kısmı soyunmalığına giriş, kuzey cephesindeki sivri kemerli açıklıktan sağlanmaktadır. (*Fot. 2*) Cephenin doğu köşesinde bir çeşmeye yer verilmiştir. Kubbeyle örtülü kare planlı soyunmalık, güneyde beşik tonozlu bir hacimle genişletilmiştir. Soyunmalığın ortasında altıgen planlı bir fiskiyeli havuz (*Fot. 3*), doğusunda havlu kurutmalık ve kahve ocağı

Fot. 2: Restorasyon sonrası erkekler kısmı soyunmalıđı. (Fot.: M. Yasa)

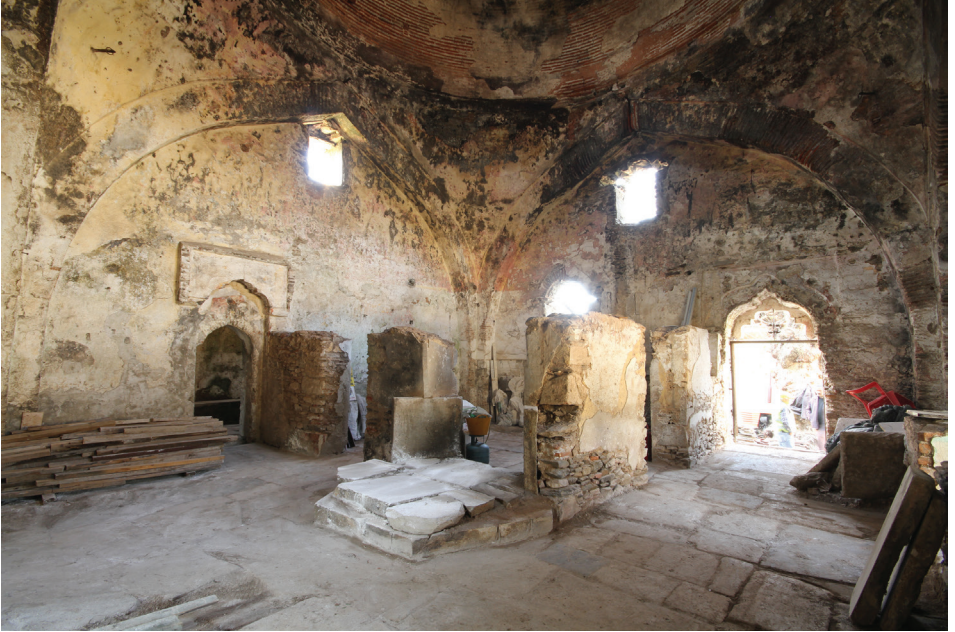
Fot. 3: Restorasyon öncesi erkekler kısmı soyunmalıđı. (Fot.: M. Yasa)

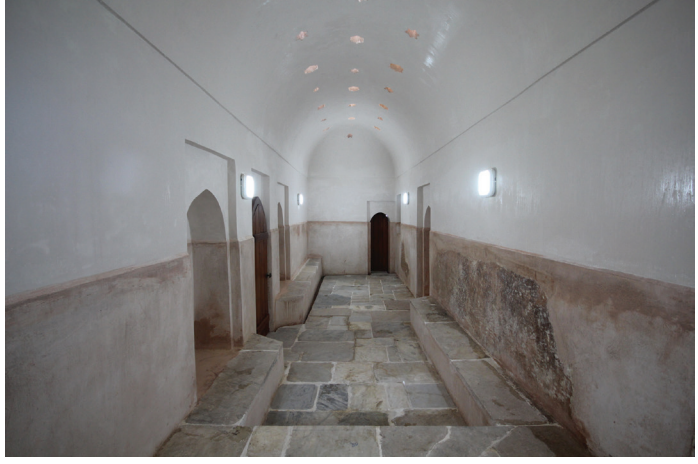
Fot. 4:

olarak ayrılmış beşik tonozlu birer bölüm bulunmaktadır. Enine dikdörtgen planlı ılıklik mekânı, beşik tonozla örtülüdür. (Fot. 4) İlıkliğin güneyinde, önünde geniş seki bulunan bir mihrap mevcuttur.⁶ Kuzeyinde ise beşik tonozla örtülü tuvalet-tıraşlık mekânı yer almaktadır. Sıcaklık, ortadaki kubbeye örtülü büyük hacmin çevresine yerleştirilmiş beşik tonoz örtülü sekiz eyvan, köşelerde ise kubbeye örtülü üç halvet ve kuzeybatı köşede havuz içeren mekândan oluşmaktadır. (Fot. 5) Sıcaklığın ortasında çokgen planlı bir göbek taşı vardır. Gerek ılıkliğı örten tonoz gerekse sıcaklık kubbeleri, çok sayıda ışık gözü içermektedir. Sıcaklığın merkezindeki kubbeye, yıldız ve çokgen formulu ışık gözleriyle *çark-ı felek* kompozisyonu oluşturulmuştur.

Restorasyon sonrası erkekler kısmı ılıklığı.

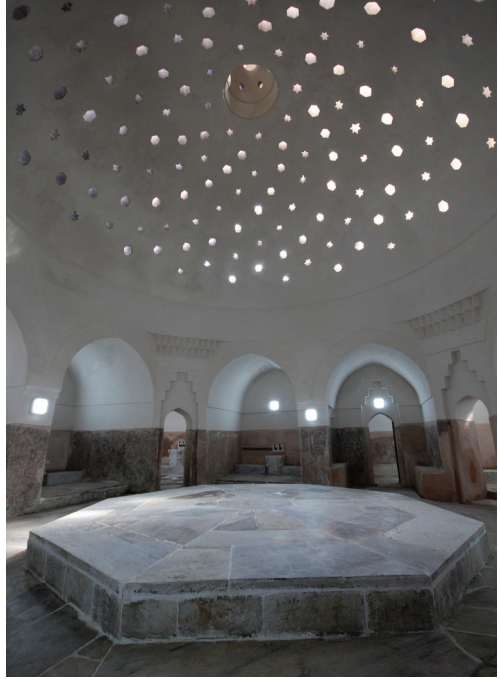
Fot. 5: Restorasyon sonrası erkekler kısmı sıcaklığı. (Fot.: M. Yasa)

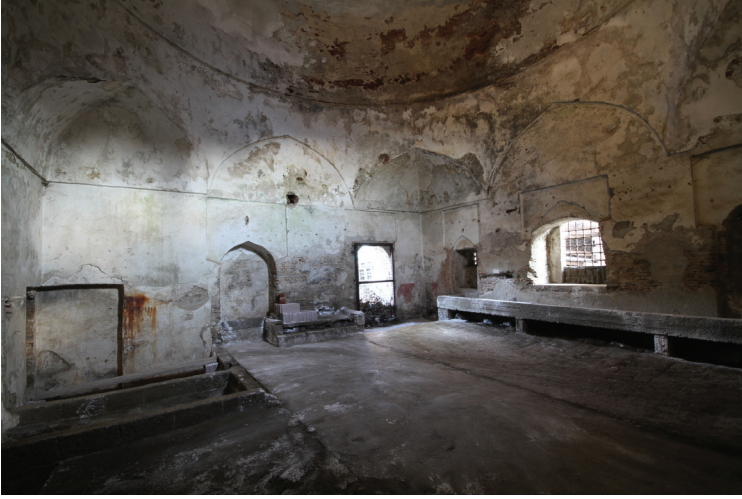
Kadınlar kısmı soyunmalığına, güney cephesinin ortasındaki basık kemerli açıklıktan girilmektedir. Kubbeye örtülü kare planlı mekân, olumsuz müdahalelere maruz kalmış, zemin kaplaması ve soyunma kabinlerine ait sekiler günümüze ulaşamamıştır. (Fot. 6) Yapılan temizlik çalışmaları sonucunda, soyunma kabinlerinin oturduğu sekilerin bir kısmı ile mekânın ortasında, günümüze ulaşamayan bir fiskiyeli havuza ait temellere ulaşılmıştır. Ilıklık, aynalı manastır tonozuyla örtülü enine dikdörtgen planlı bir mekândır. Oturma sekileriyle çevrili mekânın kuzeyinde beşik tonozla örtülü traşlık mekânı vardır. Güney duvarında yapılan çalışmalar sonucunda günümüze ulaşamayan kadınlar kısmı tuvaletinin giriş açıklığı ortaya çıkarılmıştır. Enine dikdörtgen planlı sıcaklık, aynalı manastır tonozuyla örtülüdür. (Fot. 7) Batısında yine aynalı manastır tonozuyla örtülü iki halvet bulunmaktadır.

Fot. 6:
Restorasyon öncesi
kadınlar kısmı
soyunmalığı.
(Fot.: M. Yasa)

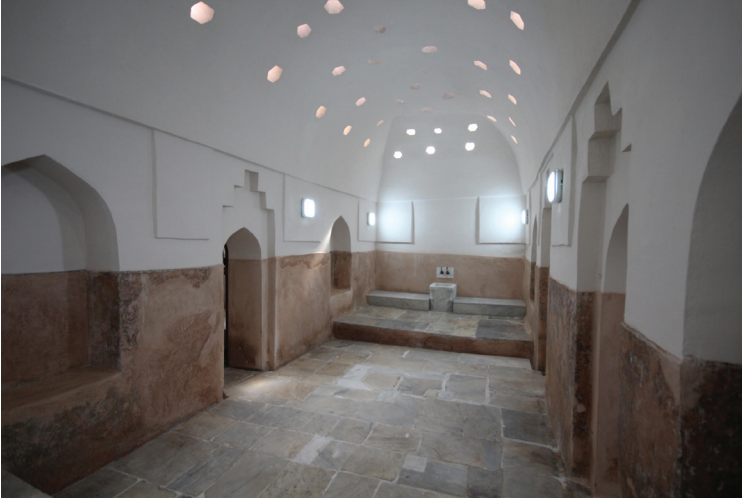
Fot. 7:
Restorasyon
sonrası kadınlar
kısmı sıcaklığı.
(Fot.: M. Yasa)

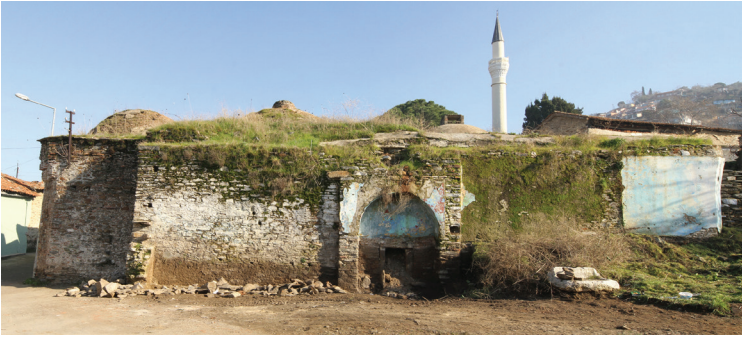
Yapının batısında, güney-kuzey yönde uzanan, beşik tonozla örtülü bir su deposu ve ocak içeren külhan kısmı vardır. (Fot. 8) Külhan her iki kısma da hizmet vermektedir.

Fot. 8:
Restorasyon öncesi
batı cephesi.
(Fot.: M. Yasa)

sundurmayla örtülü bir bölüm bulunmaktadır. Yalınayak Hamamı'nın odunluğu günümüze gelememiştir. (Bk. Fot. 8) Yapılan temizlik çalışmalarında da odunluğun sınırlarına ait net bir veriye ulaşılamamıştır. 08.06.2012 tarih ve 998 sayılı karar ile onaylı restorasyon projesinde, su deposunun güney kesiminde hamamın ocak kısmını kapsamayan, sundurmayla örtülü bir odunluk önerilmiştir. Bu nedenle revize proje ile mülkiyet sınırlarını dikkate alan, ocağı da kapsayacak nitelikte, sundurmayla örtülü bir odunluk önerisi getirilmiş ve uygulama bu doğrultuda gerçekleştirilmiştir. (Fot. 12)

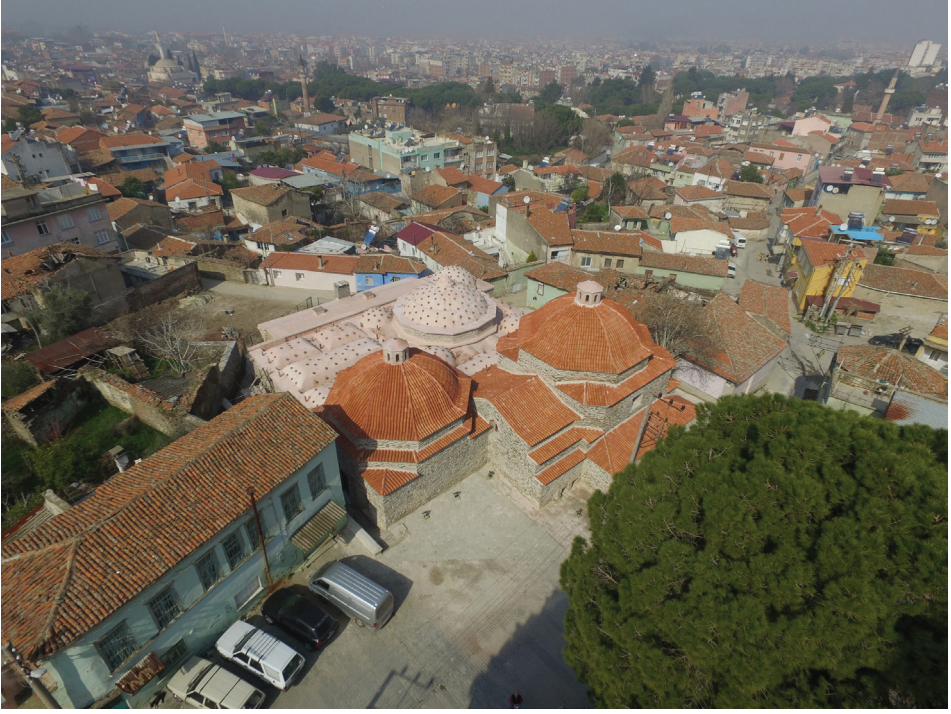
Fot. 9: Restorasyon sonrası güneydoğudan genel görünüş. (Fot.: M. Yasa)

açıktır. Erkekler kısmı soyunmalı-
ğı kubbesinde uygulama öncesinde
de mevcut olan kiremitlerin altında
basma izleri de net bir şekilde görül-
müştür. Kadınlar kısmı soyunmalığın-
daki kiremitlerin sonradan sökülerek
kubbenin çimento esaslı sıva ile kap-
landığı anlaşılmıştır. Bu nedenlerle
onaylanan revize proje doğrultusunda,
soyunmalık kubbeleri kiremitle
kaplanmış, diğer mekânların kubbe ve
tonozları özgünde olduğu gibi sıvalı
bırakılmıştır. (Şek. 4, 5; Fot. 9)

Onaylı restorasyon projesin-
de soyunmalık mekânlarını örten kub-
belerde, geleneksel fener tipolojisiyle
uyuşmayan metal unsurlar önerilmiş-
tir. Hamamlarda fenerin oturduğu
yuvanın formuna göre, çokgen ya da
dairesel kesitli ve genellikle tuğla ile
inşa edilmiş, yanlarında kemer dizile-
ri bulunan, üzeri küçük birer kubbe-
cikle örtülü fenerler kullanılmaktadır.
Uygulama sırasında yapılan temizlik
çalışmaları sonucunda, soyunmalık
kubbelerinde sekizgen fener yuvaları
ortaya çıkarılmış ve revize proje ile
geleneksel formda fener önerisi getiri-
lmiş ve uygulanmıştır. (Fot. 9)

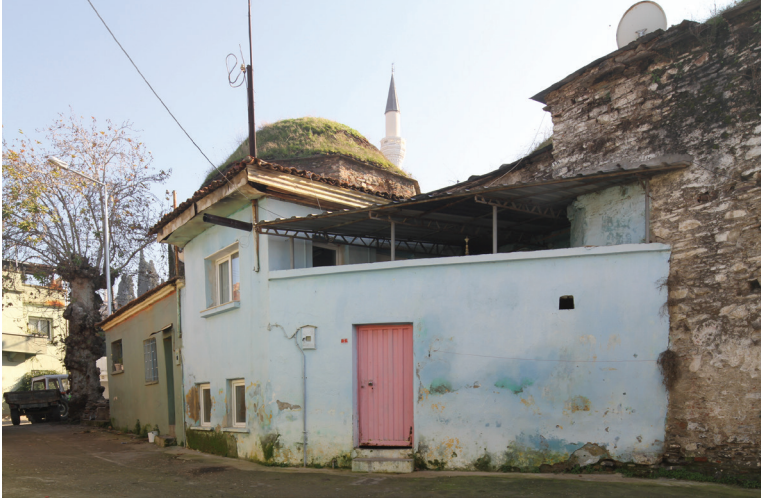
Uygulama öncesinde, yapı-
nın kuzey cephesine bitişik durumda
yakın tarihli bir konut bulunmaktay-
dı. (Fot. 10) Tire Belediyesi tarafın-
dan kamulaştırılan konut, uygulama
sırasında kaldırılmış; kuzey duvarı
üzerinde beş adet dükkâna ait izlere
ulaşmıştır. (Fot. 11) Bu alanda Tire
Müze Müdürlüğü denetiminde ger-
çekleştirilen temizlik çalışmaları so-
nucunda dükkânların temelleri de or-

Fot. 10: Restorasyon öncesi kuzey cephesine bitişik konut. (Fot.: M. Yasa)

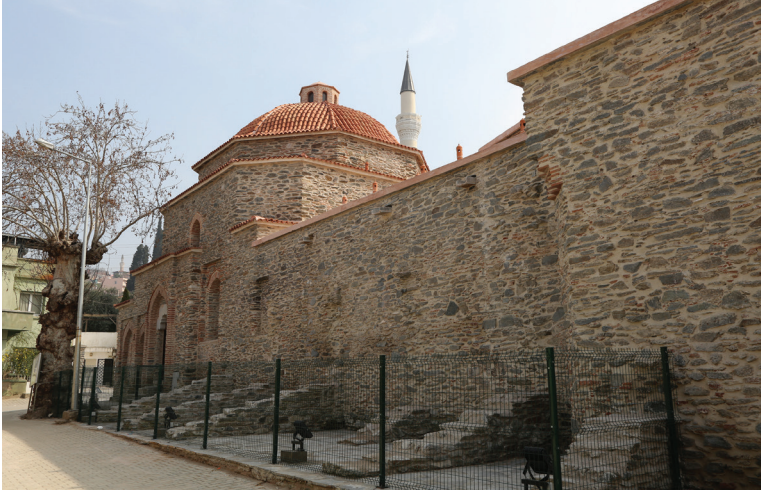
taya çıkarılmıştır. Yaklaşık 3,90 x 2,30 m boyutlarında dikdörtgen hacimlerden oluşan bu dükkânların örtülerine ilişkin herhangi bir iz mevcut değildir. İz bulunmaması örtülerinin ahşap tavan olduğunu düşündürmektedir. Yapının doğu cephesinde, erkekler kısmı soyunmalığının güney kesiminde mevcut iki nişin bulunduğu alanda da temizlik çalışması yapılmış, burada da 2,20 x 2,10 boyutlarında bir dükkân bulunduğu saptanmıştır. Sonuç olarak yapının, kuzey ve doğu cephelerine bitişik altı adet dükkânı bulunduğu anlaşılmıştır. 1520’li yıllara ait Kanuni Sultan Süleyman Devri Aydın İli Evkaf Defteri’ndeki bir kayıttan, Mısırlı Mescidi Vakfi’nin Yalınayak Hamamı nezdinde bir dükkânının bulunduğu öğrenilmektedir.⁷ Dolayısıyla temizlik çalışmalarıyla ortaya çıkan dükkânlardan birinin bu vakfa ait olduğunu söylemek mümkündür. Ortaya çıkan temel ve duvarlar restitüsyon (Şek. 6) ve restorasyon projelerine işlenmiş, yükseklik ve örtülerine ilişkin yeterli veri bulunmadığından konservasyonları yapılarak korunmalarına karar verilmiştir.

Fot. 11: Restorasyon sonrası kuzey cephesi. (Fot.: M. Yasa)

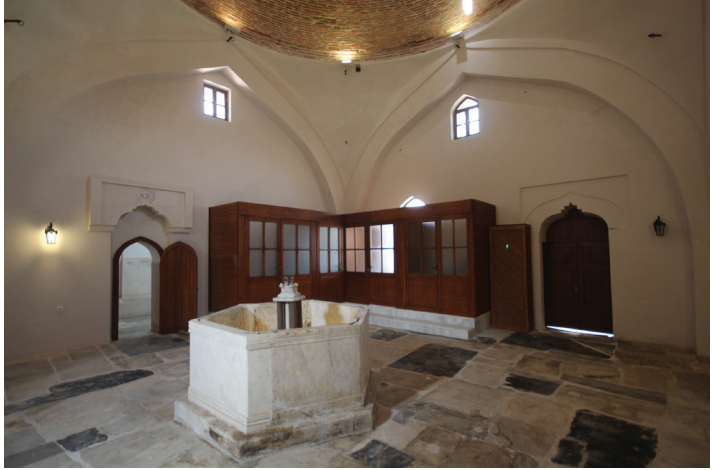
Fot. 14:
Restorasyon sonrası
kadınlar kısmı
soyunmalığı.
(Fot.: M. Yasa)

Onaylı restorasyon projesindeki soyunma kabinleri, duvarlarda yer alan eşya koyma nişleri, kadınlar kısmı soyunmalığında ortaya çıkan özgün sekiler ile erkekler ve kadınlar kısmı arasındaki giriş açıklığı dikkate alınmadan hazırlanmıştır. Kabinler, raspa çalışmaları ve temel araştırmaları ile elde edilen yeni verilere uygun bir şekilde yeniden düzenlenmiş, uygulama bu doğrultuda gerçekleştirilmiştir. (Fot. 13, 14)

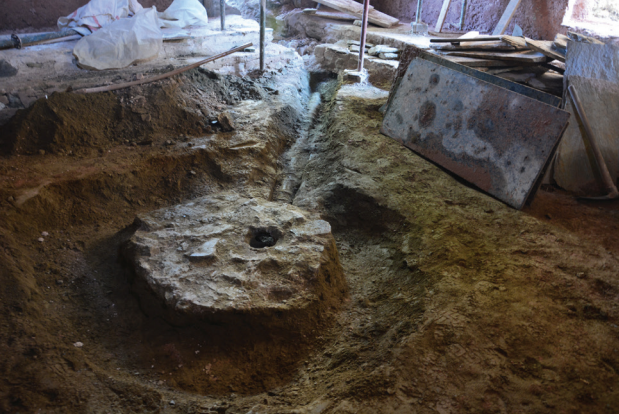
Fot. 15: Kadınlar kısmı soyunmalığında fiskiyeli havuz temeli.

Kadınlar kısmı soyunmalığının ortasında, çimento esaslı zemin kaplamasının kaldırılması sonucunda, bir fiskiyeli havuzun temellerine ve havuza su sağlayan pişmiş toprak künglere ulaşılmıştır. (Fot. 15) Sadece temel seviyesinde korunabilmiş olan havuzun formu bilinmediği için tamamlanması yoluna gidilmemiş, konservasyonu yapılarak temperli camla teşhir edilmesine karar verilmiştir.

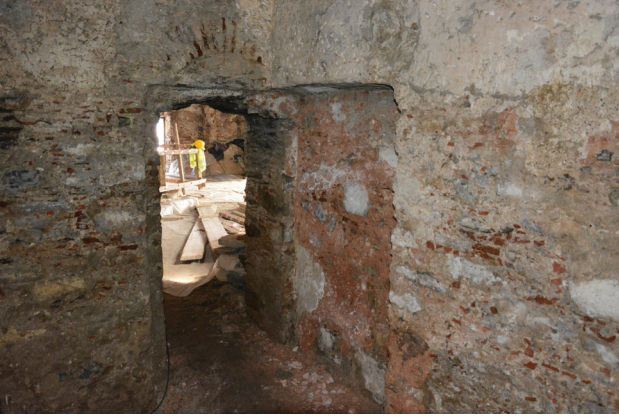
Fot. 16: Soyunmalıklar arası geçiş.

Restorasyon çalışmaları sırasında gerçekleştirilen sıva raspaları sonucunda, erkekler kısmı soyunmalığının güney duvarı üzerinde yer alan nişin, özgünde basık kemerli bir giriş açıklığı olduğu saptanmıştır. (Fot. 16) Kadınlar kısmı soyunmalığı ile bağlantılı olan bu açıklık son derece ilginçtir. Olağan koşullarda Türk hamamlarında, erkekler ve kadınlar kısmı soyunmalıkları arasında böyle bir giriş açıklığının bulunması, örneğine rastlanan ve de beklenebilecek bir durum değildir. Bu açıklığın işlevi makalenin sonunda tartışılacaktır. Rölöve verilerinden hareketle restitüsyon ve restorasyon projelerinde niş

olarak bırakılan bu açıklık, revize proje ile düzeltilmiş ve uygulamada özgün şeklinde bırakılmıştır.

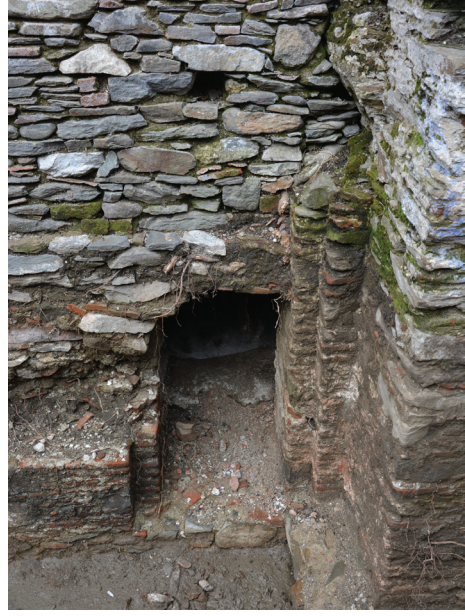
Fot. 17: Kadınlar kısmı tuvaletine ait giriş açıklığı.

Onaylı restorasyon projesinde kadınlar kısmı tuvaleti, tıraşlık ile birlikte ılıklığın kuzeyindeki beşik tonozla örtülü mekânda önerilmiştir. (Bk. Şek. 2) Hamamlarda tuvaletin fosseptik sorunu nedeniyle mutlaka dışa yakın bir köşede, cehennemlik dışında çözümlendiği bilinmektedir. Dolayısıyla tuvaletin projede önerildiği gibi, ılıklığın kuzeyindeki tıraşlık mekânı içinde çözümlenmiş olması imkan dahilinde değildir. Nitekim ılıklığın yıkılıp yeniden inşa edildiği net bir şekilde görülebilen güney duvarı dışında yaptığımız temizlik çalışmaları sonucunda, güneydoğu köşede sonradan kapatılmış bir açıklığın izlerine ulaşılmıştır. (Fot. 17) 60 cm genişliğindeki açıklığın tuğla ile örülmüş silmeleri, hamamın diğer mekânlarındakilerle aynıdır. Ve özgün olduğu açıktır. Bu açıklık, kadınlar kısmına ait özgün tuvaletin yerinin saptanmasını sağlamakla birlikte, bu kesimde yaptığımız temizlik çalışmalarında mekânın boyutları hakkında fikir verecek herhangi bir bulguya ulaşılamamıştır. Revize projede ılıklığın güneydoğu köşesinde ortaya çıkan giriş açıklığı izinden hareketle 2,00 x 1,50 m boyutlarında, yapıyla yarışmayacak ve dönem yanlıgısı yaratmayacak bir tuvalet önerisi getirilmiş ve uygulanmıştır. (Bk. Şek. 4)

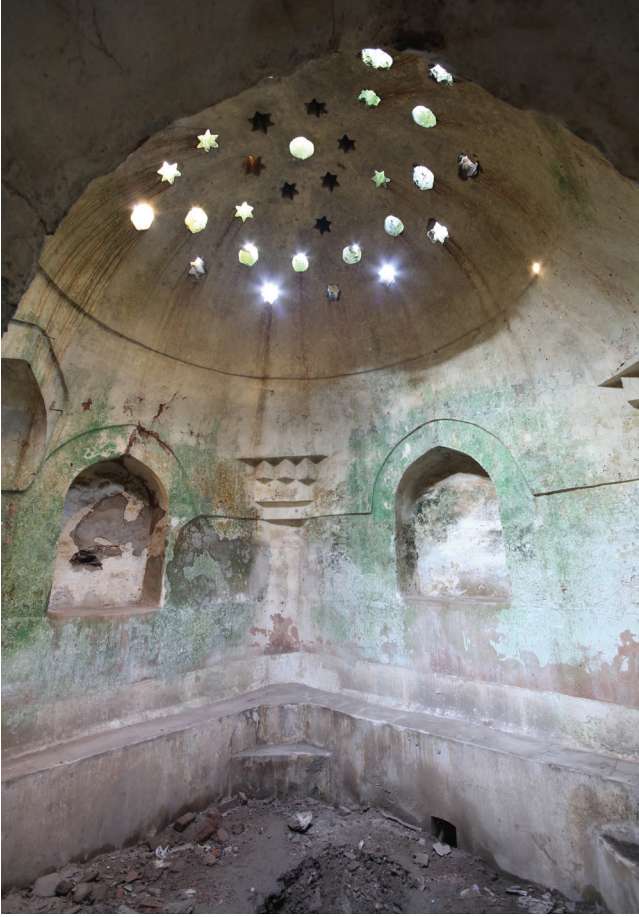
Bir başka ilginç bulgu, yapının kullanımına ilişkindir. Erkekler kısmı sıcaklığının kuzeybatı köşesinde yer alan mekân, içerdiği havuz ile halvetlerden ayrılmaktadır. Sıcaklıktaki üç halvet 2,60 x 2,60 m boyutlarında birer kare planlı mekândır. Kuzeybatı köşedeki mekân ise 4,90 x 4,50 m boyutlarında, halvetlere oranla hayli büyük bir mekân niteliğindedir. (Fot. 18) Bir basamakla inilen, 1,30 m derinlikteki havuzun duvarlarında su tesisatı bulunmaması, suyun güney duvarının kubbeye yakın kesimindeki çörtenden yağmur aracılığıyla sağlanması oldukça dikkat çekicidir. (Fot. 19) Yalınayak Hamamı ve içerdiği havuz, Evliya Çelebi'nin yapıya ilişkin vermiş olduğu bilgilerle farklı bir anlam kazanmaktadır. Tire'yi 1672 yılında gören Evliya Çelebi, kentteki hamamlardan ayrıntılı bir şekilde söz eder. Seyyahın *Piri Hamamı* (Eski-Yeni Hamam) ve *Yalınayak Hamamı*'na ilişkin verdiği bilgiler son derece çarpıcıdır. Bu iki hamamı “*suyu ve havası güzel, büyük birer havuzu bulunan, aşıkların toplandığı, bütün tellaklarının güneş ve ay yüzü dilberler olduğu*” yapılar olarak tanımlar. Bu hamamlarda “*dilberlerin aşıkları ile vasitasız ve peştemalsiz birbirlerini kucaklayıp sonra yıkandıklarını*” söyler ve “*kimse buna engel olamazdı*” şeklinde devam eder.¹⁰ Evliya Çelebi'nin verdiği bilgilerin abartılı olduğu kesindir. İslam hukuku açısından kabul edilmesi mümkün görünmeyen bu ifadeler ve halk arasında “Günah Hamamı” adıyla anılabilmesi¹¹ yapının kullanımından kaynaklanıyor olmalıdır.

Fot. 18: Erkekler kısmı sıcaklığında mikve.
(Fot.: M. Yasa)

Dönemin demografik yapısı incelendiğinde Tire’de yaşayan gayrimüslim topluluklar arasında Yahudilerin önemli bir yer tuttuğu görülür.¹² Yahudilerin ruhsal ve bedensel temizlik amacıyla *mikve* adı verilen havuzları kullandıkları bilinmektedir.¹³ Yalınayak Hamamı’nda yer alan yağmur suyuyla beslenen havuzun da Yahudi Cemaati tarafından kullanılan bir *mikve* (arınma havuzu) olması güçlü bir olasılıktır. Erkekler ve kadınlar kısmı soyunmalıkları arasında ortaya çıkan, olağan koşullarda Türk hamamlarında rastlanmayan özgün giriş açıklığı da bu olasılığı destekler niteliktedir. Bu açıklık, kadınlar kısmında *mikve* bulunmaması nedeniyle cemaate mensup kadınların da kullanabilmesine yönelik olarak açılmış olmalıdır. Ancak bu durum, Evliya Çelebi’nin sözünü ettiği gibi erkek ve kadınların bir arada yıkandıkları anlamını taşımamaktadır. Kadınlar olasılıkla

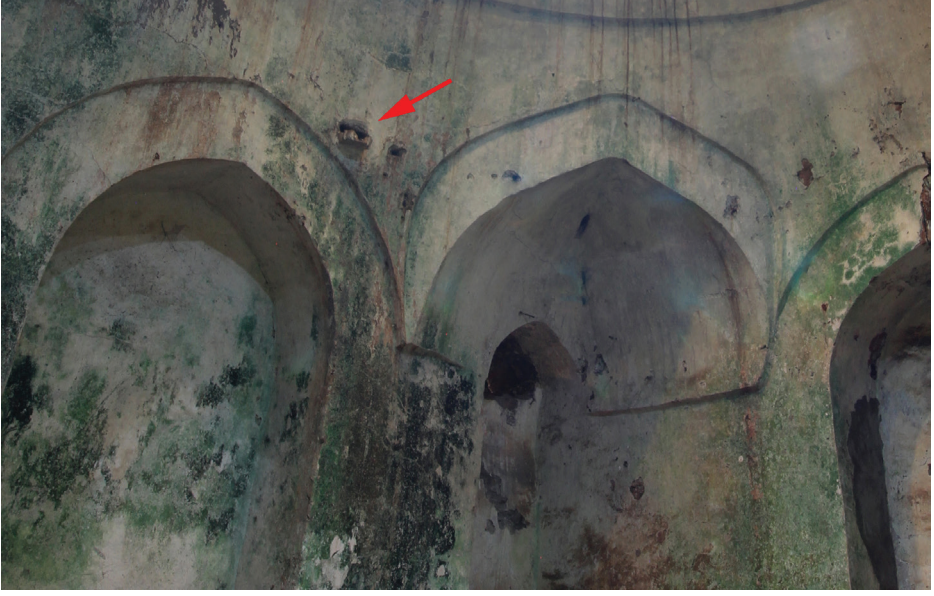
Fot. 19: Mikveye yağmur suyu sağlayan çörtlen.
