TERK EDİLMEKTE OLAN KIRSAL MİMARİ MİRAS: ÖDEMİŞ - KARADOĞAN KÖYÜ

ABANDONED RURAL ARCHITECTURAL HERITAGE: ÖDEMİŞ - KARADOĞAN VILLAGE

Aysen BOĞAZIÇI YAKUT*

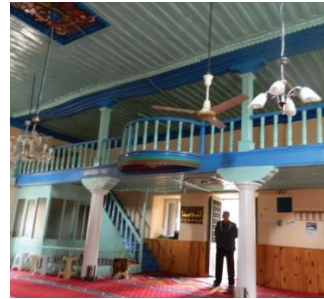
Fot. 7:

Karadoğan Köy Camii, üzerindeki kitabeye göre 1910 yılında, minaresi ise 1959 yılında inşa edilmiştir. Köy meydanında konumlanan caminin ana bölümleri sütunlu son cemaat yeri, ibadet mekanı ve ahşaptan yapılan kadınlar mahfilidir. (Fot. 6, 7a,b) Caminin tavanı ve zemini ahşap olup çatısı kırma çatı şeklindedir. Caminin bahçesinde sonradan eklenen bir şadırvanı bulunmaktadır. Ayrıca cami bahçesinin kuzeydoğusunda caminin imamına ait bir ev/lojman bulunmaktadır.

Karadoğan köy camisi ibadet mekanı (a) ve kadınlar mahfili (b).

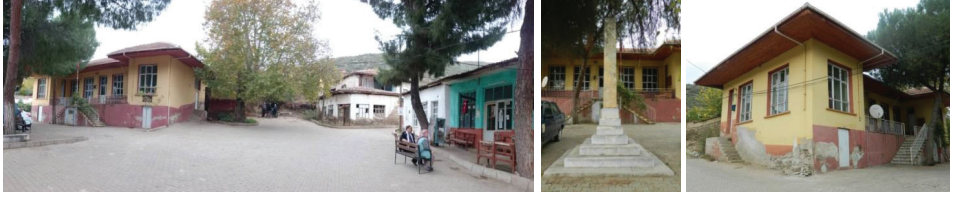
▲ Fot. 8: Karadoğan köy meydanı, anıt, muhtarlık binası.

Köy yollarının keşiştiğı bir noktada köy meydanı bulunmaktadır. (Fot. 8a) Meydanda muhtarlık, kahvehaneler ve bir anıt yer almaktadır. (Fot. 8b) Çift taraflı merdiveniyle meydanda etkili olan yapının zemin katında muhtarlık bölümü bulunmakta ve üst katında ise kahvehane yer almaktadır. (Fot. 8 c) Ancak bu bina günümüzde kullanılmamaktadır. Muhtarlık kısmı sembolik bir mekan olarak gösterilmektedir. Meydanda yer alan diğer üç kahvehane de terkedilmiş durumdadır. (Fot. 9 a, b, c)

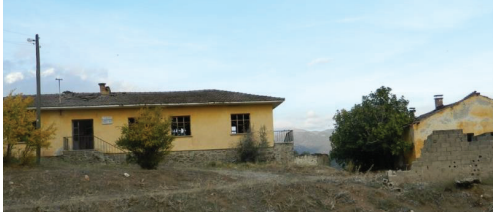
▲ Fot. 11: Savran Zeytinyağı İşliği

Savran Zeytinyağı İşliği ise küçük çaplı bir tesis olup köylünün geçim kaynağı zeytinden yağ üretmek için çalıştırılmıştır. Günümüzde harap haldedir. (Fot. 11 a, b, c)

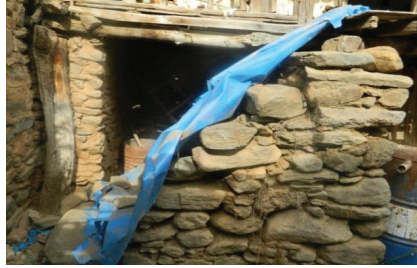
Fot. 15: Karadoğan evlerinde merdivenler ve basamaklar.

Geleneksel Karadoğan evlerinde üst kata ulaşım çoğunlukla ahşap merdivenler ile sağlanır. (Fot. 15 a-b) Ayrıca taş merdivenlere de rastlanmaktadır. (Fot. 15 c) Taş malzeme daha ziyade tek katlı evlerin eve giriş basamaklarında görülür. (Fot. 15 d)

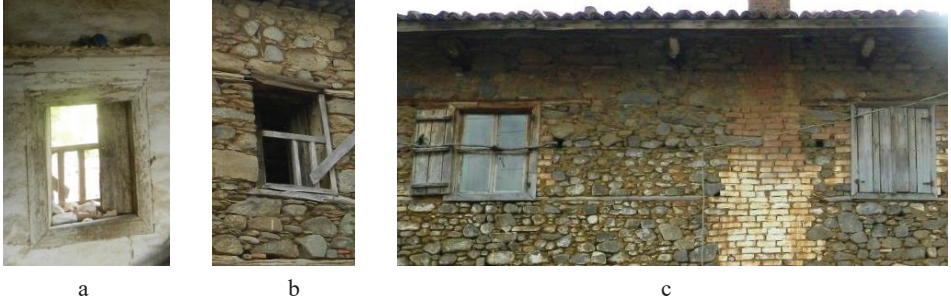
Fot. 17: Karadoğan evlerinde pencere korkulukları (a-b) ve ahşap kapaklı pencereler (c).

Karadoğan evlerinde pencereler dikdörtgen formda ve ahşap malzemeden yapılmıştır. Pencereler ahşap korkuluklara ve çift kanatlı kapaklara sahiptir. Evlerde giyotin ve kanatlı pencere tipleri görülür. (Fot. 17)

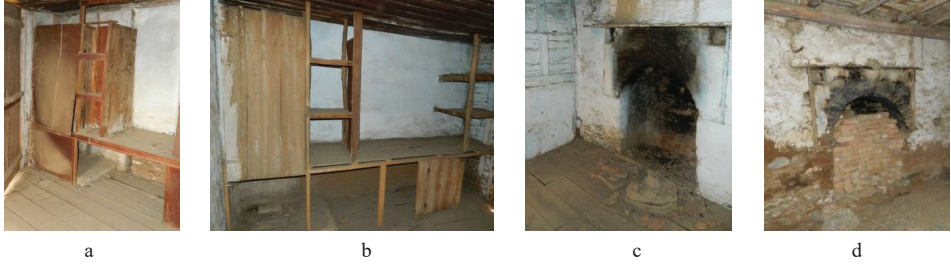
Fot. 18: Karadoğan evlerinde ocaklar ve dolaplar.

Karadoğan geleneksel evlerinde odalarda ahşap-işlemesiz yüklükler bulunur. (Fot. 18 a-b) Her yüklüğün kendi içerisinde gusulhanesi vardır. Odalar ve sofada bulunan ocaklar evlerin önemli ve işlevsel mimari elemanlarından biridir. (Fot. 18 c-d) Ev içerisindeki diğer bir mimari eleman ise pencere üst seviyesindeki ahşap sergenlerdir.

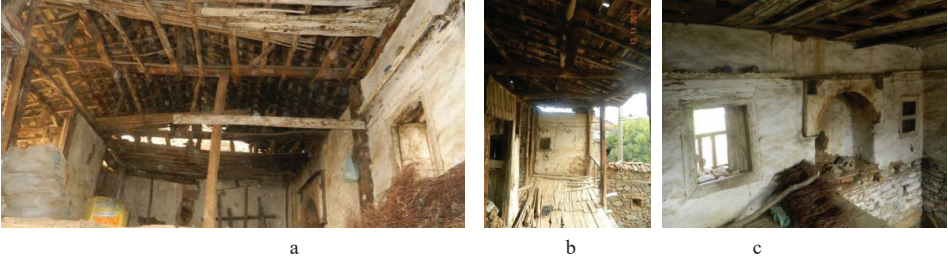
Fot. 22: Evin üst kat odaları (a), sofası (b) ve odasındaki ocak (c).

Konutun üst katı asıl yaşam alanıdır. Odalar ve sofadan oluşan üst katın döşemesi ahşap kaplamalı olup tavanında ise ahşap konstrüksiyon çatı görülmektedir. (Fot. 22 a) Dış sofanın

kısa olan bir yüzü taş duvar ile örtülüdür. Taş duvar içinde bir niş yer almaktadır. (Fot. 22b) Özgün durumunda iki odalı olan yapının her odasında bir ocak bulunmaktadır. (Fot. 22c) Üst kattaki diğer mimari elemanlar ise ahşaptan yapılan niş, pencereler ve ocak üstünde devam eden ahşap sergendir.

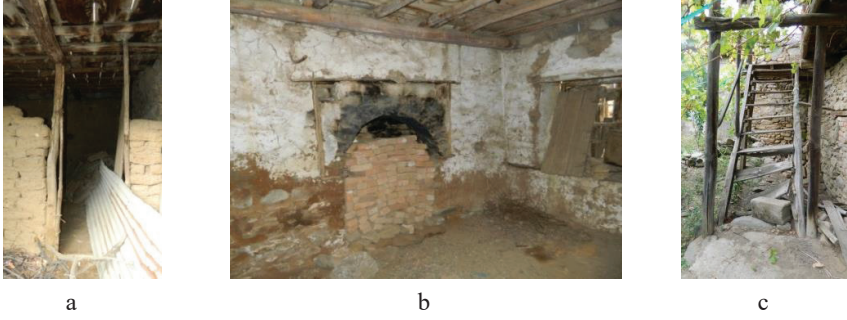
Fot. 24: Evin zemin kat odaları; kerpiç duvar (a), odadaki ocak (b) ve üst kata çıkan merdiven (c).

İncelenen yapının zemin katı iki odadan oluşmaktadır. Bahçe ile odalardan biri arasında kalan duvar kerpiç yığma olarak yapılmıştır. (Fot. 24 a) Alt katın zemini toprak, tavanı ise ahşap kirişlidir. (Fot. 24 b) Zemin katta tek kanatlı ahşap bir kapıyla girilen odada ocak ve biri kapatılmış iki pencere yer alır. Depo olarak kullanılan zemin katta

tütün işleme aletleri bulunmaktadır. Bu aletler burada oturan ailenin geçim kaynağının tütüncülük olabileceği yönünde yorumlanmaktadır. Üst kat sofasını destekleyen dikme doğal haliyle kullanılmıştır.

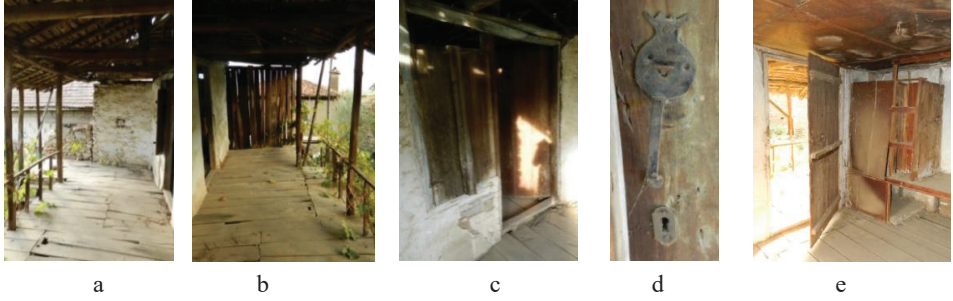
Fot. 25: Evin üst kat sofası (a-b), odaya giriş kapısı (c), odaları ve detaylar.

Ahşap bir merdivenle ulaşılan üst kat, iki oda ve açık sofadan oluşmaktadır. Üst katın zemini ahşap kaplamalıdır. Dış sofanın kenarları ahşap korkulukludur. Sofanın komşu ev ile bitişik olan kısa kenarı taş duvar ile sokağa bakan kısmı ise ahşap ile kapatılmıştır. (Fot. 25 a-b) Sofanın sokak ve bahçeye bakan köşesinde bir lavabonun olduğuna dair izler bulunmaktadır. Üst kattaki odalara tek kanatlı ahşap kapılar ile girilmektedir. (Fot. 25 c) Kapıların kolu, bereket getirdiğine inanılan nar şeklindedir. (Fot. 25 d) Üst kattaki odanın bir tanesinde ocak bulunmaktadır. Her iki odada da gusülhanesi olan fakat kapaksız dolaplar yer alır. (Fot. 25 e). Ocağın bulunduğu odanın tavanı ahşap, diğer odanın ise tavanı suntalem kaplıdır.
