## Arşiv Belgeleri Bağlamında Emirgan/Mirgün Hamid-i Evvel Caminin Tarihi Ve Mimari Özellikleri

*History and Architectural Features of Emirgan / Mirgün (Hamid-İ Evvel) Mosque in the Context of Archive Documents*

**Mehmet Memiş\* -Neziha Bezci\*\***

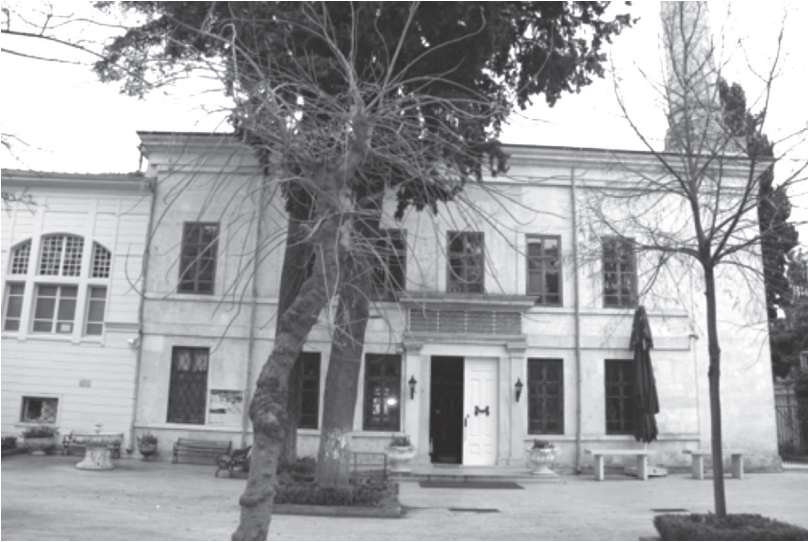
Ek 2. Emirgan Hamid-i Evvel Camii Giriş Cephesi (N. Bezci, 21.4.2018)

Avlu zemin kotunun orijinal seviyeye indirilmesiyle cami girişine iki basamak eklenmiştir. Girişin üzerine ahşap taşıyıcılı kurşun kaplama bir saçak yapılmış, kitabe üzerindeki çatlamış olan silme onarılmıştır. Bu silmeye tutturulmuş olan aydınlatma elemanı kaldırılmış, yeni yapılan saçak içinde gömme armatürler kullanılmıştır. Kitabenin altında ve üzerinde yer alan silmeler üzerine kuşların verdiği zararı önlemek amacıyla paslanmaz çubuklardan oluşan ürün konulmuştur.

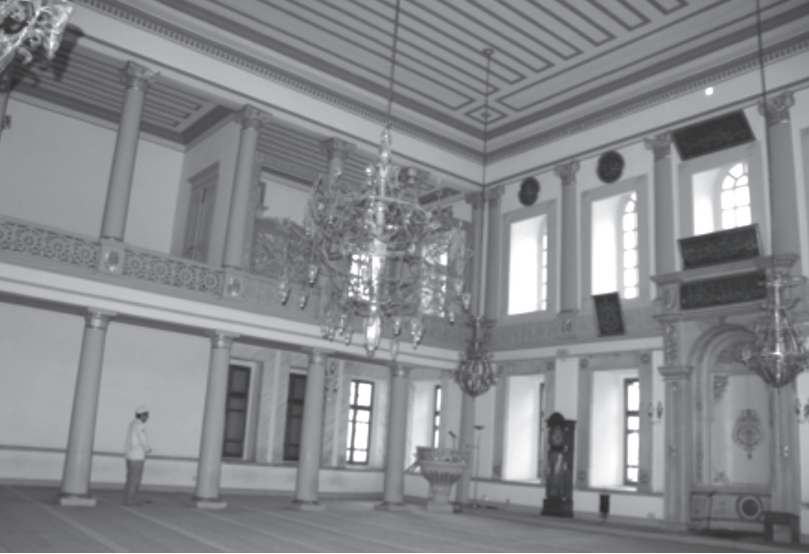
Ek 4. Caminin Harem Bölümü ve Hünkar Mahfili (N. Bezci, 21.4.2018)

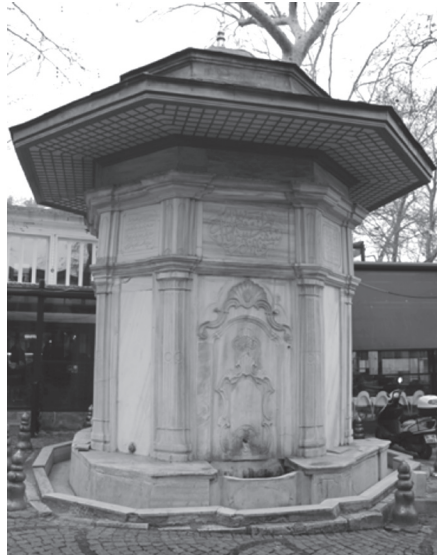
Ek 6. Emirgan Hamid-i Evvel Camii Çeşmesi (N. Bezci, 21.4.2018)

Emirgân çeşmesi sekizgen planlı olup mermer malzemelidir. Tek kubbeli çeşme, derin saçaklı kurşun bir çatı ile kaplanmıştır. Çeşmenin her bir köşesinde gömme sütunlara yer verilmiş, düz yüzeylerine kitabeler eklenmiş ve muslukların yerleştirildiği ayna taşlarına ise Türk rokoko üslubunda bezemeler nakşedilmiştir.
