ERZİNCAN ALTINTEPE KALESİ

Bu makalede 2003-2015 yılları arasında Altıntepe Kalesi'nde gerçekleştirilen çalışmaların sonuçları paylaşılmıştır.

Erzincan Altıntepe Castle

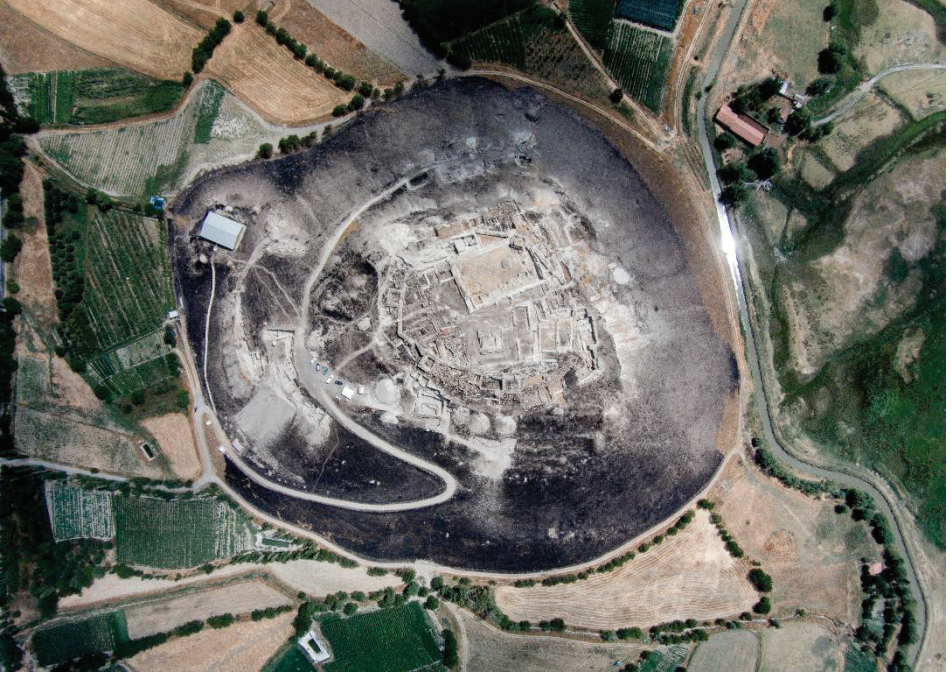
Foto. 1: Altıntepe'nin Havadan Görünüşü

Türkiye'nin doğusunda, yüksek dağlarla çevrili, verimli Erzincan ovasının kuzey doğu bölümünde yer alan volkan konilerinden, manzaralı konumuyla, en ilgi çekicisi Altın-tepe'dir (**Foto. 1**). Kent merkezine 16 km uzaklıkta ve ova seviyesinden 60 m yükseklikteki bu doğal tepe ilk kez 1959-1968 yılları arasında merhum Sayın Prof.Dr. Tahsin Özgüç tarafından kazılmıştır. Bu kazılarda Urartu Dönemi'ne ait önemli mimari kalıntılar ve küçük eserler ortaya çıkarılmıştır. Kazılardan ele geçen malzeme yayınlanan birçok makalede ve iki cilt kitapta değerlendirilmiştir (Özgüç, 1966; Özgüç, 1969). Kalede Urartu Dönemi yapıları Anadolu arkeolojisine önemli katkılar sağlamış ve temsil ettiği kültürün tek örnekleri olarak değerlendirilmiştir. Yaklaşık 200 m. çapındaki tepenin üst kısmında; Doğu Roma Surları, Urartu Dönemi'ne ait iç ve dış surlar, iç kale kapısı, mabet-saray, apadana, iç surların hemen dışında depo binası ile tepenin güney yamacında açılan terasa yerleştirilen açık hava tapınağı ile yeraltına yapılan 3 taş örme oda mezar ortaya çıkarılmıştı. İlk kazılardan sonra korumasız kalan kale defneciler tarafından yağma edilmiştir. Kalede ikinci kez 2003 yılında Atatürk Üniversitesi adına Prof. Dr. Mehmet Karaosmanoğlu başkanlığında başlanan kazılar ve onarım çalışmaları devam etmektedir.

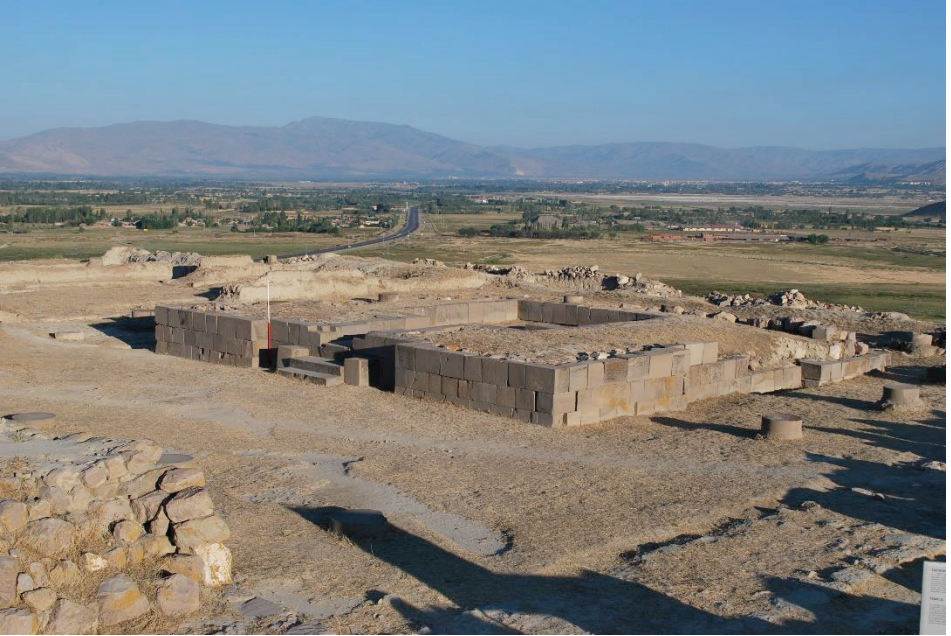
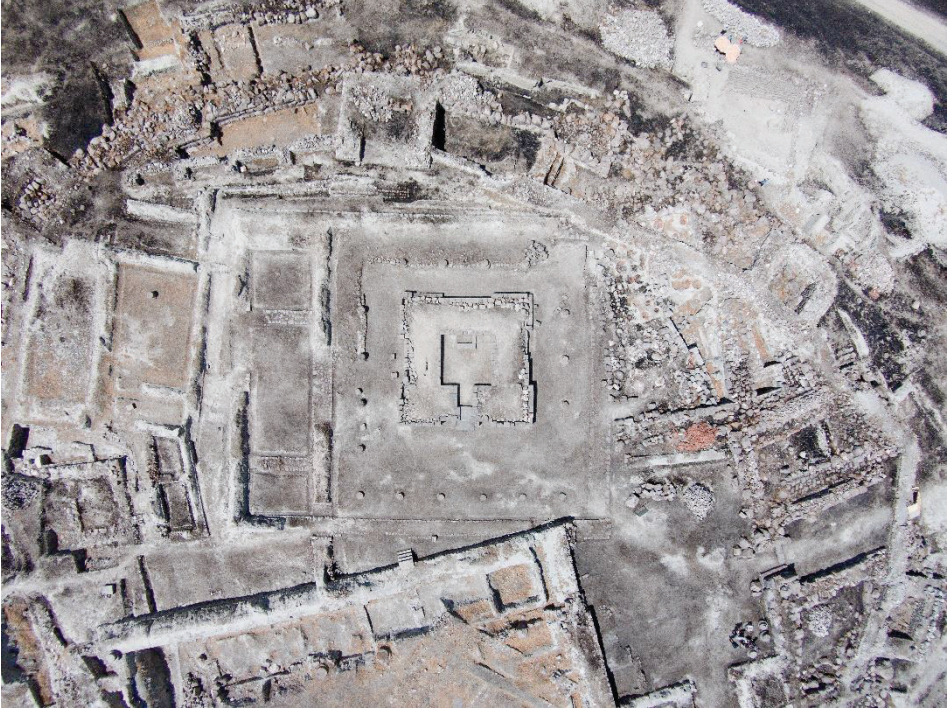
Foto. 2: Altıntepe Haldi Tapınağı

Foto. 3: Altintepe Haldi Tapınađı

Kalenin önemli kalıntılarında Tapınak, Urartu mimarisinin en iyi korunmuş ve özenli yapılarından. 27.20 x 30 m ölçülerinde dikdörtgen, etrafi revaklarla çevrili, bir avlunun içinde yer alan yapı kare planlıdır (**Foto. 2; Foto. 3**). 4 köşede, temel taşının üstüne açılan 1 cm derinliğinde ve 8.5 cm çapındaki oyuklara, tunçtan 8 cm çapında, 0.8 cm kalınlığında birer disk yerleştirilmiştir (Karaosmanoğlu, 2010: 211). Bu disklerin ölçüm noktaları olarak dört köşeye yerleştirildiklerini ve temel atma törenleri sırasında üzerine sunu yapılarak kutsandığını düşünüyoruz. Çekirdek tapınağın dıştan ölçüleri 13.80 x 13.80 m kare planlıdır. Köşeleri, 50 cm derinliğindeki, çıkıntılı tapınağın kalın duvarlarının kaliteli işçilikli üçtaş sırasından sonrası kerpiçle yükseltilmişti. Kule tipli yapının yüksekliği, bir kenarıyla aynı, yaklaşık 14 m olmalıdır (**Çiz.1**).

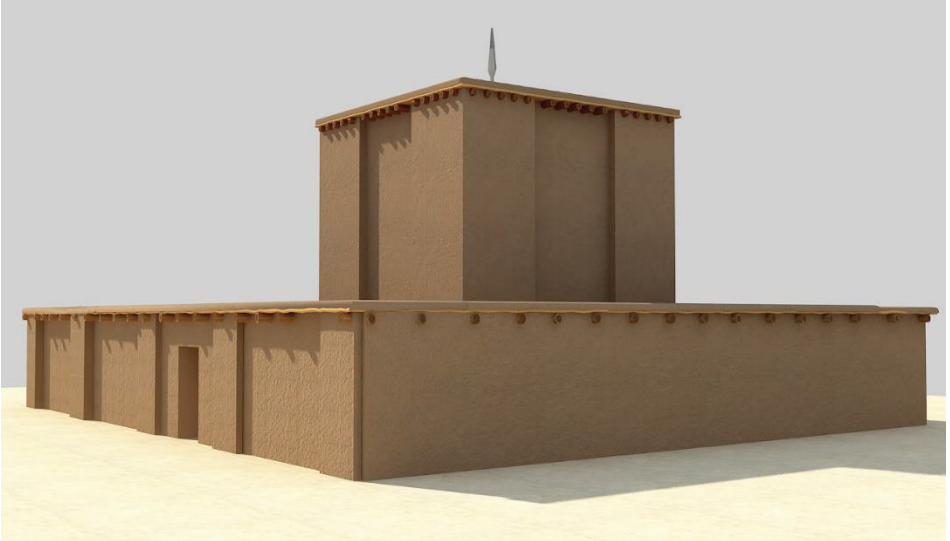
Çiz. 1: Tapınak Yeniden Kurma Denemesi

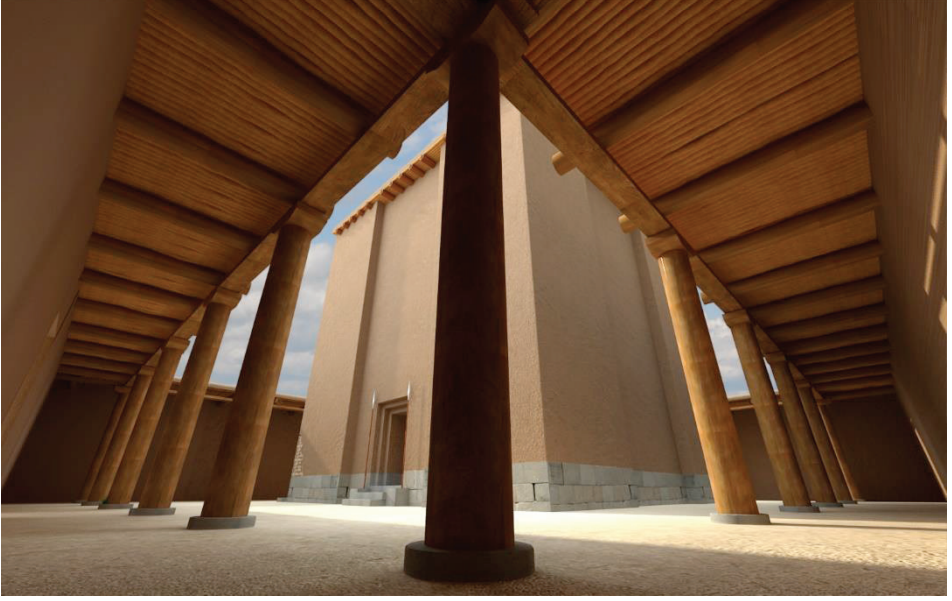
Çiz. 2: Tapınak Yeniden Kurma Denemesi

Tapınak girişi güney doğu duvarının tam ortasına açılmıştır. Avludan cellaya çıkılan ikili basamağın her iki yanına mızrak dikmek için taş kaideler yerleştirilmiştir (**Çiz. 2**). Üç tarafı çerçevesiz girişteki derin eşik taşının arkasında tek kanatlı bir kapıyla girilen cella /tanrı evi 5.20 x 5.20 m kare planlıdır (Karaosmanoğlu, 2010: 212). Zemin sıkıştırılmış toprak olan Cellanın arka duvarı önünde bir podyum vardır (Özgüç, 1966: 4). Tapınağın içinde tek sıra taş örgünün üstündeki sıvalı kerpiç duvarlar renkli resimlerle bezeliydi (Özgüç, 1966: 33).

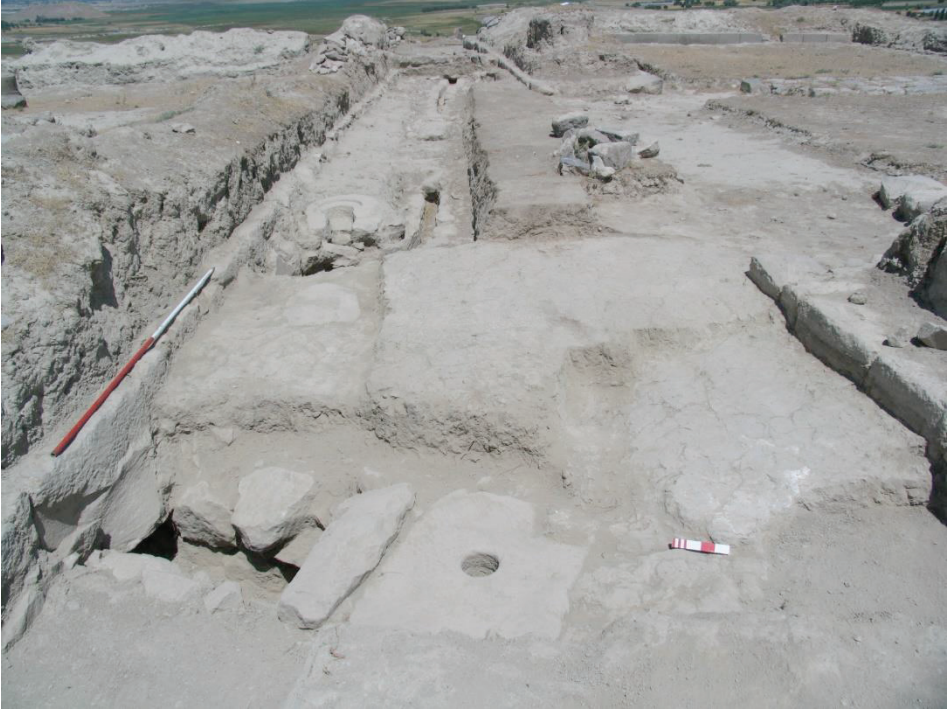
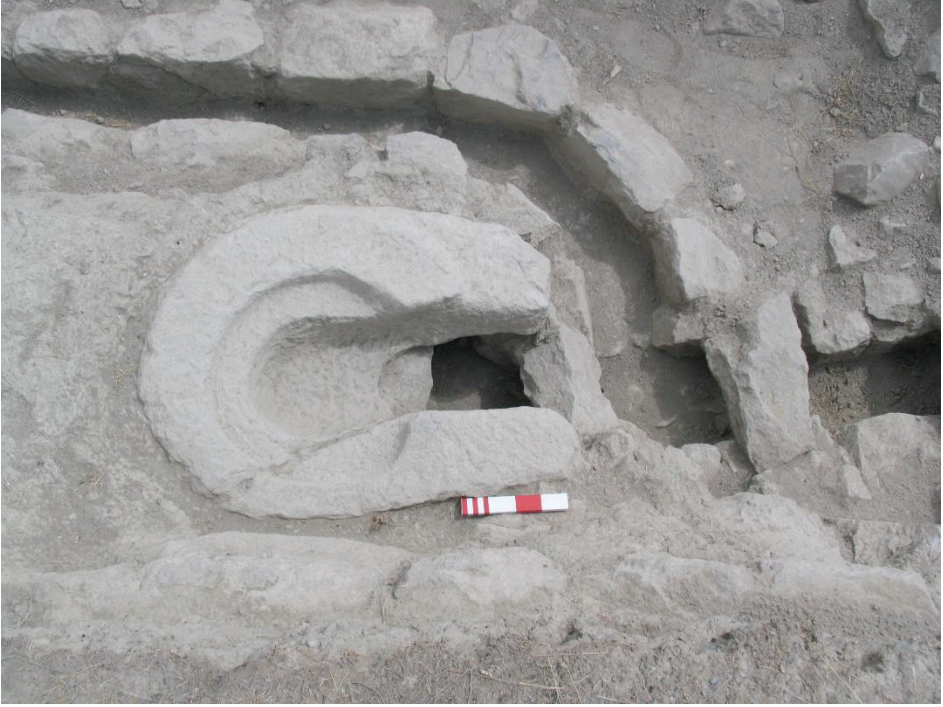
Foto. 4: Yamuk Planlı Avludaki Tuvalet ve Banyo

Foto. 5: Urartu Dönemine Ait Tuvalet

Tapınak kompleksine ait odaların batısında yamuk planlı bir avlu ile 3 oda daha yer alır. Yamuk planlı avluya tapınak kompleksinin önünden geçilmekteydi. Burada “taş kurnalı” ve “çağ taşı” banyo odası ile alaturka taşlı bir tuvalet bulunuyordu (Karaosmanoğlu-Yılmaz, 2012: 357) (**Foto. 4-5**). S1, S2, S3, S4, S5, S6 nolu odalar tapınakla birlikte yapılmışlar ve yöneticinin ikamet ettiği odalardır. S3 nolu odanın doğu duvarı apadana bitişiğindeki mutfağa kadar uzatılarak giriş çıkış için bir kapı açılmıştır. Böylece saray, tapınak kompleksinden soyutlanmıştır. Kapı önüne sağdaki ve soldaki odalara gidiş için zemine tek sıra sal taşı döşenmiştir. S1 nolu odanın arka duvarında açılan niş içine bir lavabo/pisuar yerleştirilmiştir.

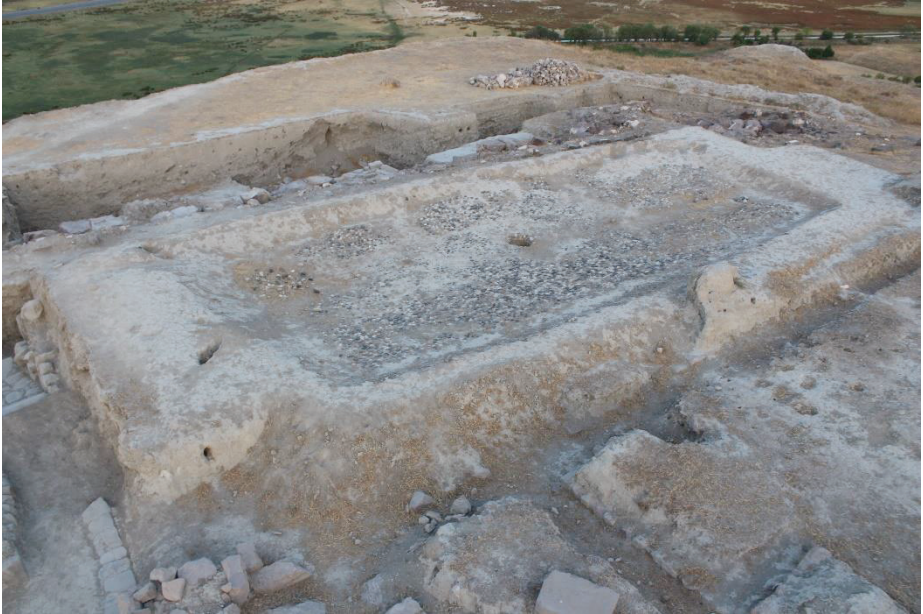
Foto. 6: Havuz

S2 ve S3 nolu odaların batısı ile iç sur duvarı arasında yer almaktadır. 13.50 x 5.50 m boyutlarındaki havuzun, ortaya doğru eğimli zeminin altı 70 cm kalınlığında kille doldurulmuş, üstüne ve eğimli kenar duvarlarına, suyun sızması için, killi toprak ile tuz karışımından oluşturulan çamur içerisine yumruk büyüklüğündeki renkli çakıl taşları mozaik gibi döşenmiştir (Karasmanoğlu, 2011: 368; Karaosmanoğlu, 2012: 122 vd.) (**Foto. 6**).

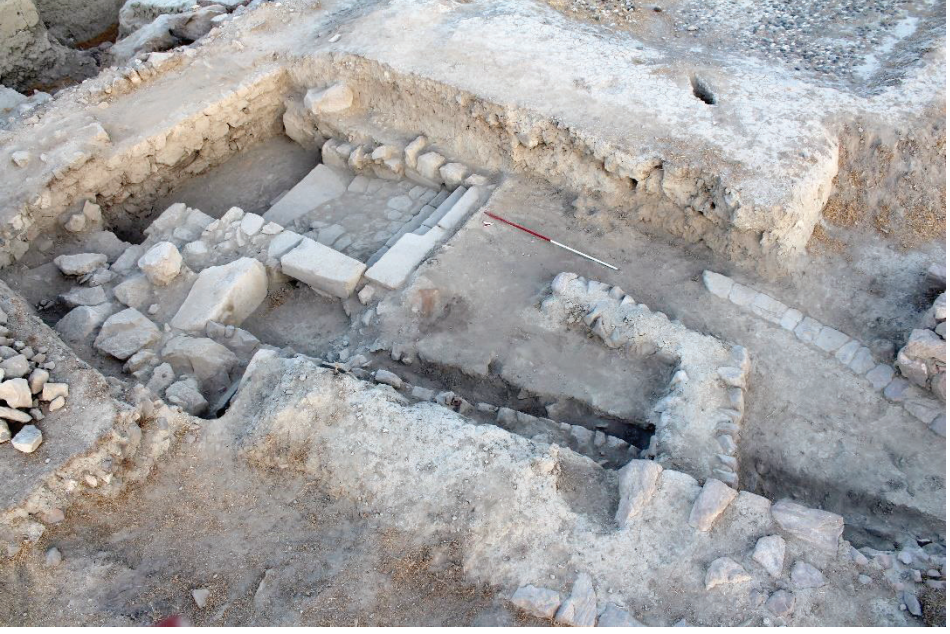
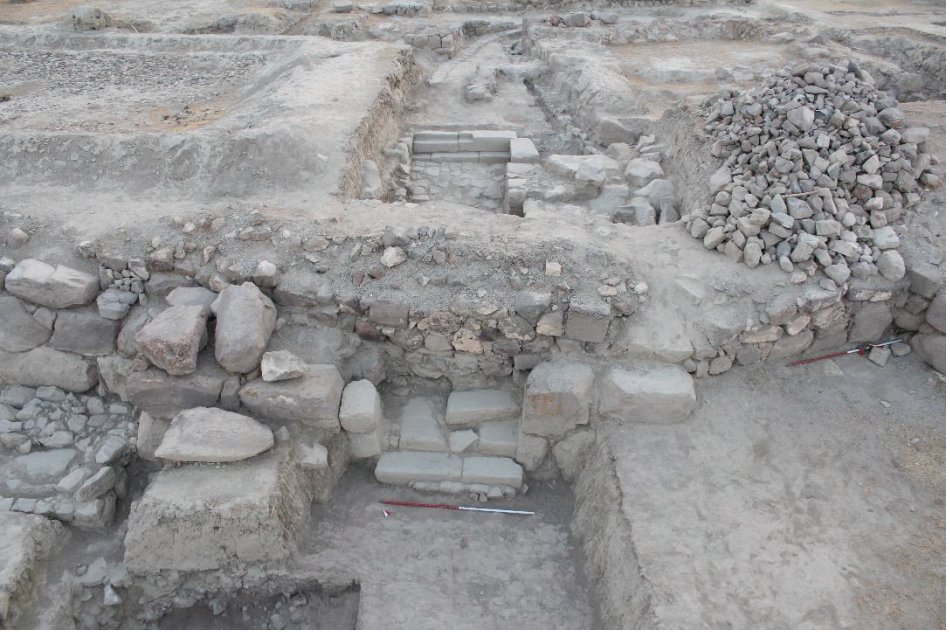
Foto. 7: Batı Kapısı

Foto. 8: Batı Kapısı

Havuzun güney bitişiğine, iç kaleyi çeviren surun batı kesimine basamaklarla geçilen bir kapı geçidi açılmıştır. Oldukça kaliteli işlenmiş taşlarla yapılmış kapı kalenin ve havuzun su ihtiyacı karşılamak amacıyla açılmıştır. Su, tepenin batısından geçen ovadaki fay hattının yakınlarından çıkan kaynaklardan taşıma sistemiyle sağlanıyordu. İki bastion tarafından korunan kapı geçidi 2 m genişliğindedir (**Foto.7-8**).

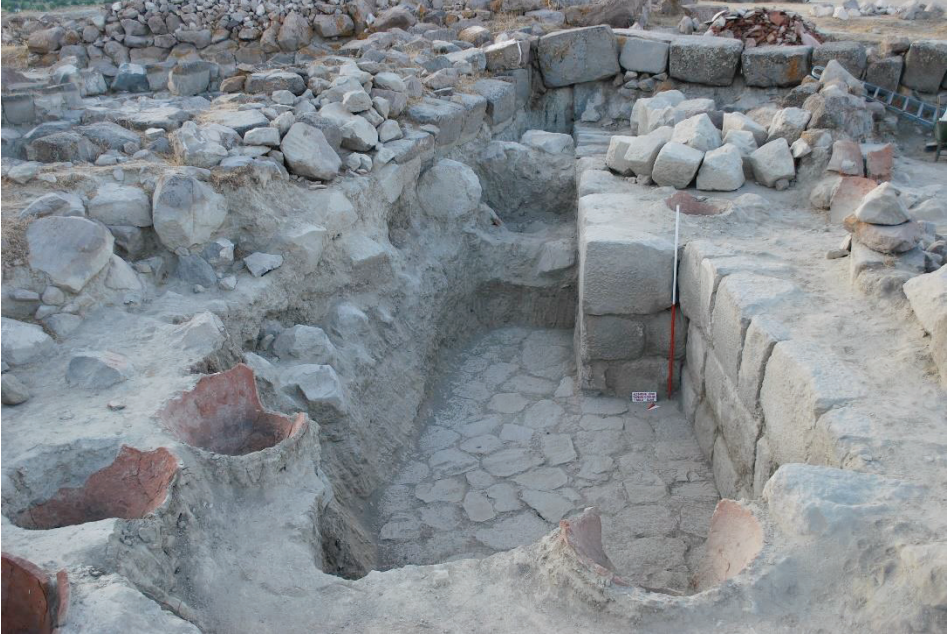
Foto. 9: Mahzen

Tapınak kompleksinin doğu avlu duvarı dışındaki alana, yeraltına kesme taşlarla bir mahzen yapılmıştır (Karaosmanoğlu, Korucu, Yılmaz, 2012: 304). Bazı duvarlarında özenle işlenmiş dört sıra taşın korunduğu 9 x 13 m ölçülerinde ve 2.5 m derinliğindeki yapının zemini de kesme taş döşelidir (**Foto.9**). Herhangi bir buluntunun ele geçmemesi nedeniyle işlevini bilemediğimiz mahzen, kalenin sur duvarlarının ve birçok yapının tamamen yerle bir olduğu büyük depremden sonra işlevini kaybetmiştir. Bu yıkımın ardından kalenin sur duvarları gelişi güzel kırılmış devasa taşlarla yeniden yapılırken, mahzenin içi killi toprakla doldurulduktan sonra bu alan omuzlarına dek gömülü pitosların sıralandığı dikdörtgen planlı dıştan 27 x 16.50 m ölçülerinde büyük bir depo binasına dönüştürülmüştür (**Foto. 10**).

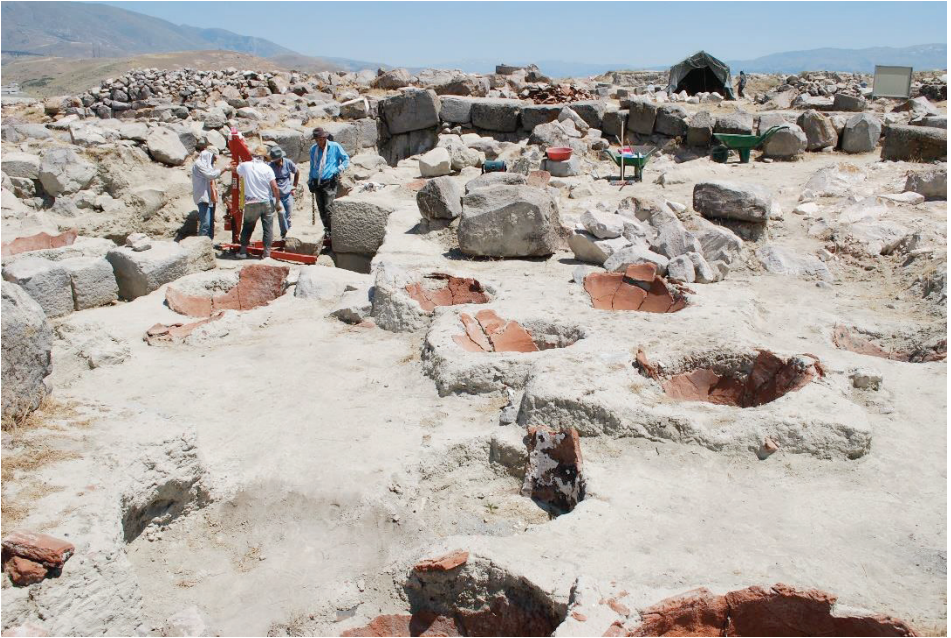
Foto. 10: Ge Urartu Dönemi Depo Binası

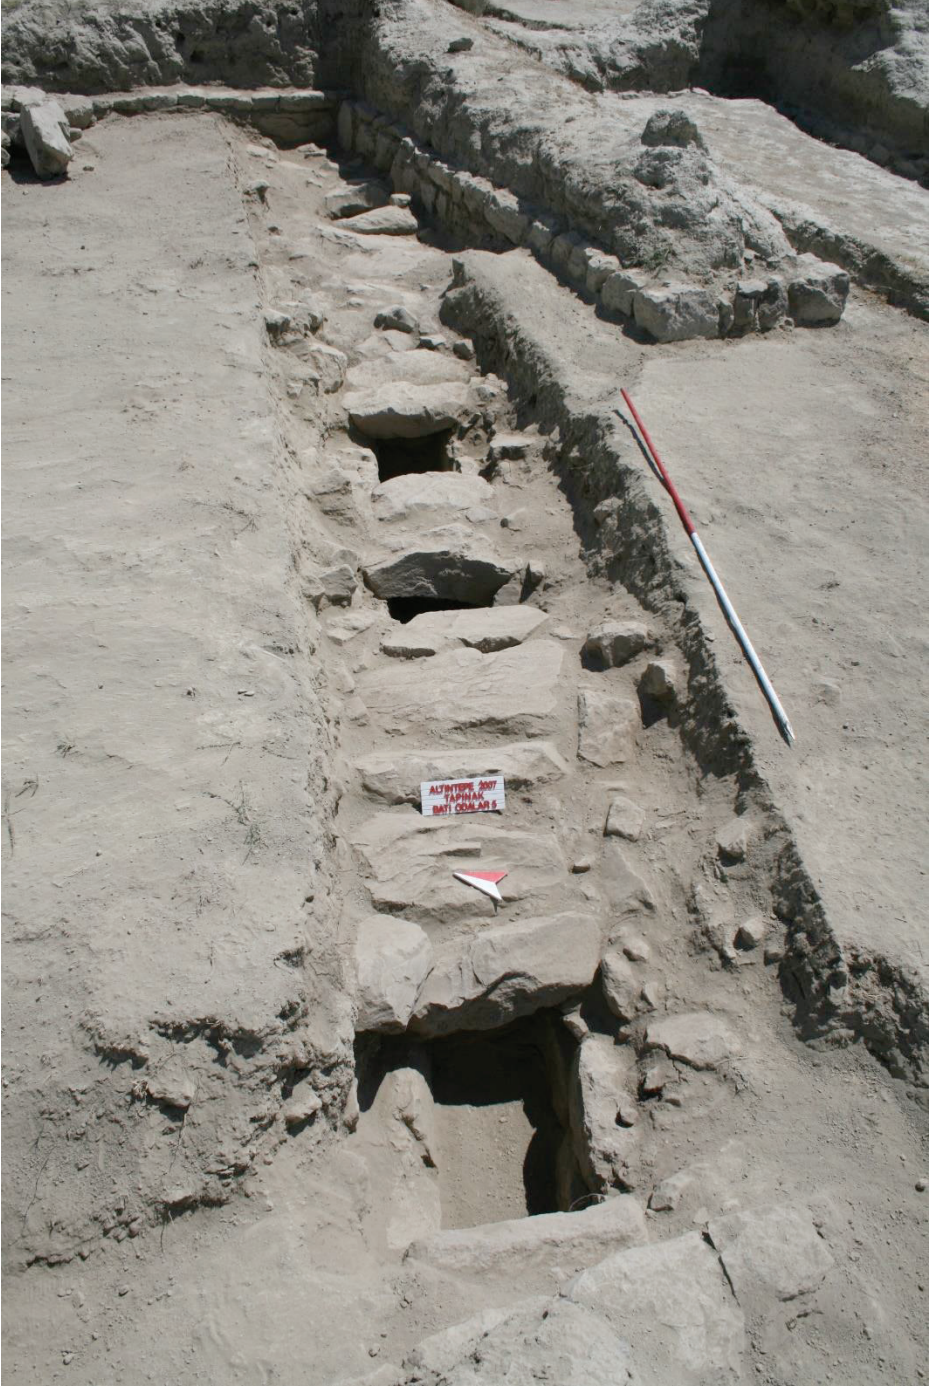
Foto. 11: Kanalizasyon Sistemi

Kalenin kurulmadan önce planlandığını yapıların altına yerleştirilen batıya ve doğuya yönlendirilmiş kanalizasyon sisteminden anlıyoruz. Tapınağın güney köşesine 1 m mesafeden başlayan yağmur sularını ve libasyon sunularını dışarı atan, kanalizasyon sistemi batıdaki odaların altından geçerek iç sur dışına ulaşmaktadır (Karaosmanoğlu-Yılmaz, 2012: 354) (**Foto. 11**).

Kuzeydeki S1 nolu odanın arka duvarının temel taşları üzerine ve kerpiç duvara açılan bir niş içine yerleştirilen yalak biçimli lavabo/pisuar uzun çörteniyle duvar dışında yer altına yerleştirilen kanalete ulaşmaktadır. Yamuk planlı avluda zemin altında güneye doğru devam eden kanalet başlangıçta uzun andezit blokların “u” biçiminde oyulmasıyla oluşturulurken (Özgüç, 1966: 9, fig:13 a,b;), devamında taş örgü olarak sürdürülmüştür (Karaosmanoğlu, Korucu, Yılmaz, 2009: 121). S2 nolu odanın doğu duvarı dış kenarında yer alan ve tarihte ilk örnek olarak bildiğimiz “alaturka taşlı” tuvaletin akıntısını da alarak tapınaktan gelen kanala bağlanır. Bu alanda kanalın üstüne yerleştirilen ve üzerinde banyo yapılan, benzerleri Erzincan’da hala kullanılan bir “çağ taşı” ortaya çıkarılmıştır. S2 nolu odanın ve bitişiğindeki zemini çakıl taşı döşeli havuzun altından geçerek sur dışına çıkan bu kanala, ilk dönem apadanasının kuzeyindeki mutfaktan gelen kanalette bağlanmıştır. Bir kanalda iç kalenin girişinin önündeki iç avlunun ortasından başlamakta ve kapının altından geçerek doğuya doğru yönlendirilmiştir.

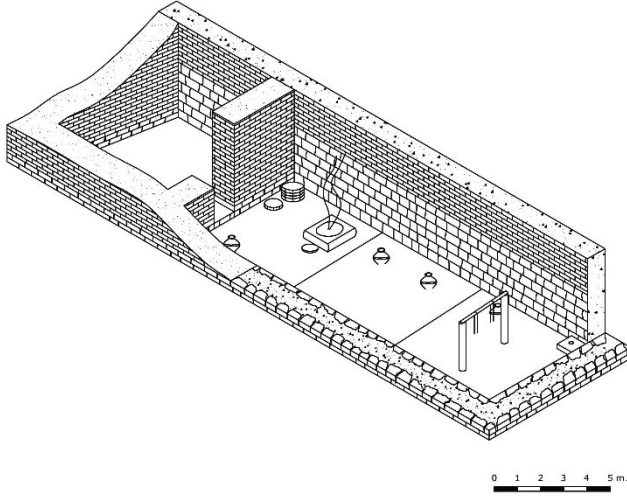
Çiz. 3: Mutfak Yeniden Kurma Denemesi

Yapının kuzey duvarına bitişik, 2 m düşük seviyede dikdörtgen planlı bir oda ile içinde iki tandır, bir ocak, 4 pitos'un ve batı tarafında sertleştirilmiş kil zemine gömülü ve yayık asmak amacıyla kullanılan 15 cm çapında iki ahşap direğin bulunduğu, mutfak yer almaktadır (**Çiz. 3**)². Mutfağın güney batı köşesindeki çağ gideri zemin altına taşlardan örülerek yapılan kanalizasyon sisteminin bir kolunu oluşturmaktadır. Mutfağın güneyine, 0.65 m kotta eğimli bir yolla çıkılan zemine yerleştirilmiş bir sütun kaidesi bulunan büyük bir oda ile güney bitişğine içinde pitosların sıralandığı ve çatısını iki sütunun taşıdığı bir depo binası eklenmiştir. Buradaki pitoslar ilk dönem depo binasındakilerle birebir benzerdirler. Bölgede yaşanan büyük depremde Apadana çevresiyle birlikte yıkılmış, mutfakta da büyük bir yangın çıkmıştır.

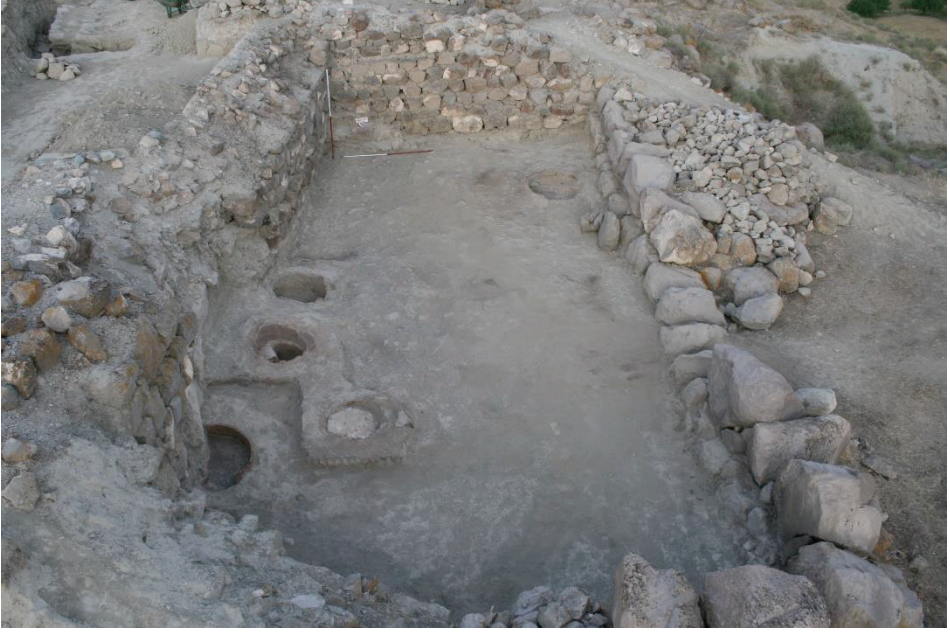
Foto. 13: Tandır Odası

Tapınak kompleksinin kuzeyine düşük kotta iç sur duvarına bitişik K 1 ve K 2 yapıları yerleştirilmiştir. K 1 yapısının çatısını zeminindeki tek sıra 6 kaide üstüne basan ahşap direkler taşıyordu. İçinde herhangi bir buluntu ele geçmeyen yapının işlevini bilmiyoruz. K 2 yapısında sıkıştırılmış zeminde farklı yerlerde ortaya çıkarılan 5 adet tandırdan dolayı “tandır odası” olarak isimlendirilmiştir (**Foto. 13**).

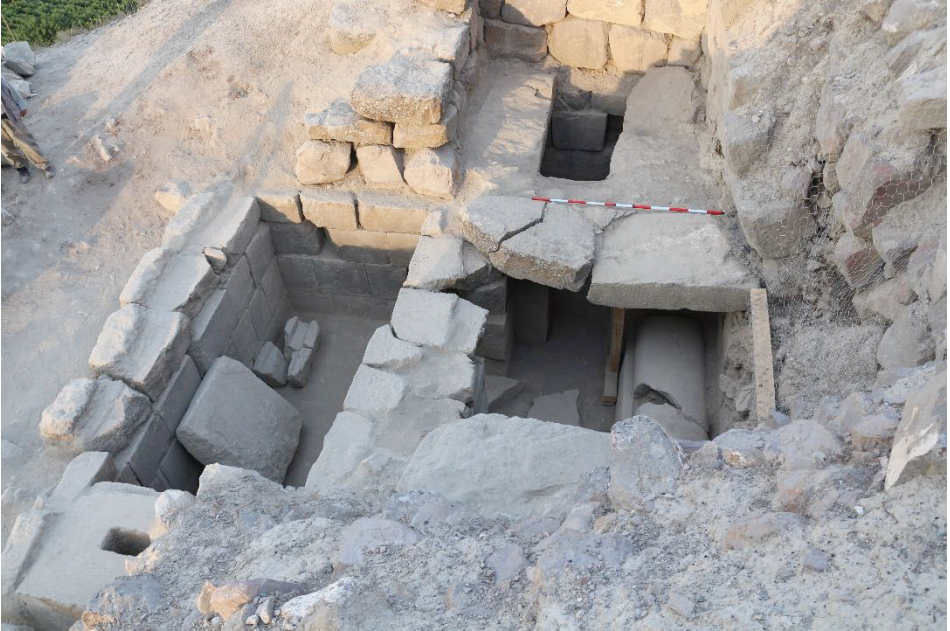
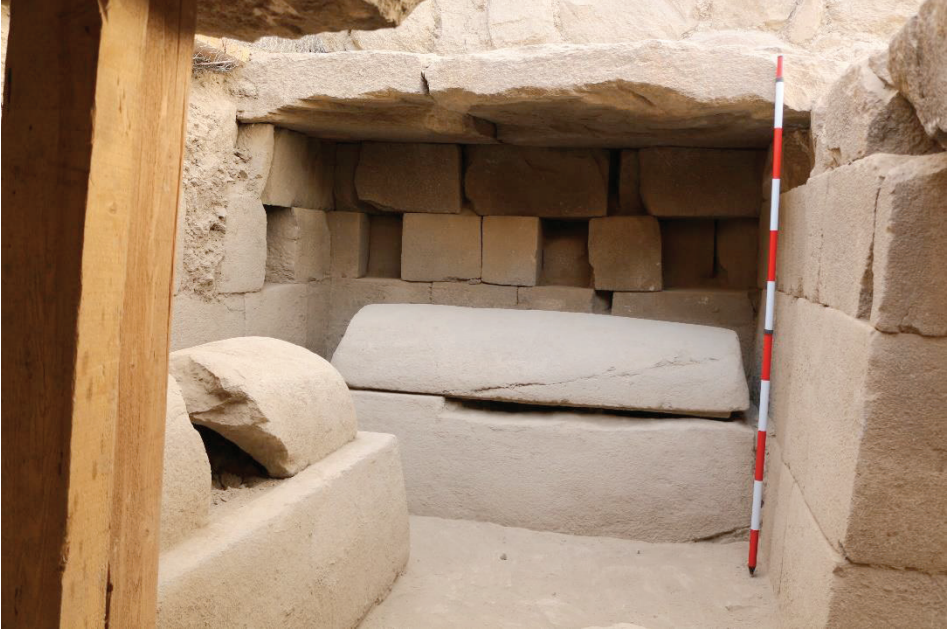
Foto. 14: 3 Nolu Mezaradaki Taş Lahitler

Foto. 15: 3 Nolu Mezardaki Taş Lahitler

planları, taş işçilikleri ve mezar armağanlarıyla Urartu kültüründe ölü gömme adetlerini yansıtan en güzel örneklerdir. Altın düğmeli elbiseler giydirilmiş cesetler mezarlardaki, taş lahitlere ya da ahşap sandukalara yatırılmışlardır **(Foto.14-15)**.

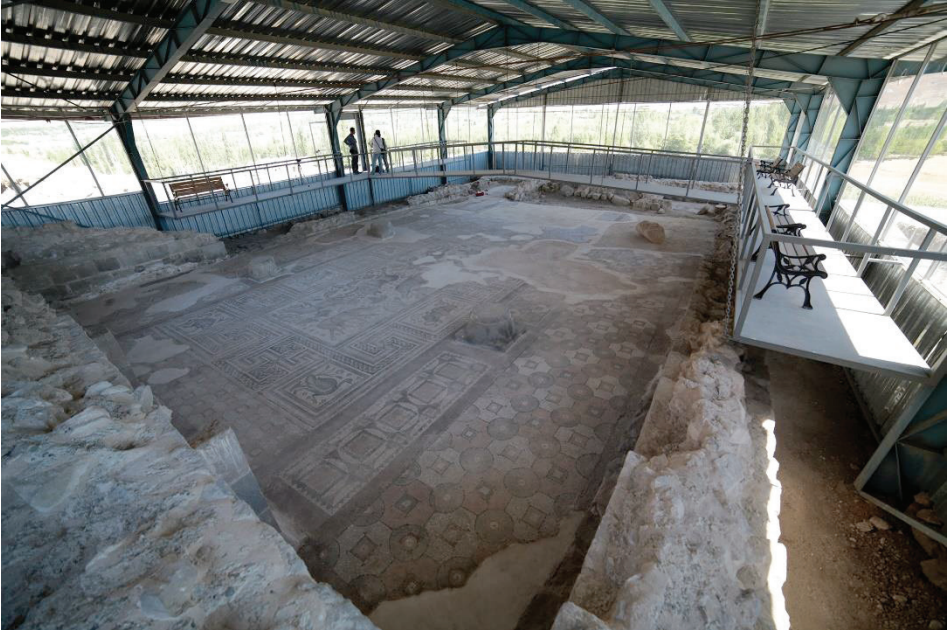
Foto. 16: Altıntepe Kilisesi

Tepenin doğu yamacındaki doğal bir teras üzerine inşa edilen Kilise 2003 yılında başlanan, ikinci dönem kazılarında ortaya çıkarılmıştır **(Foto.16)**. Doğu-batı doğrultusunda uzanan dikdörtgen planlı ve iç ölçüleri 19.60 x 11. 30 m olan yapıyı 1 m kalınlığındaki duvarlar çevirir. 2 x 3 sütunlu bazilikal planlı yapının doğu duvarının iç kısmına yerleştirilen apsis platformu ile her iki yanında küçük hücreler /pastoforyon yer alır. Yapının tabanını kaplayan geometrik, bitkisel ve değişik hayvan figürlerinin işlendiği renkli mozaik döşeme bölgede benzersizdir **(Foto. 17-24)**.
