Edirne Selimiye Külliyesinde Bilinmeyen Bir Çeşme

An Unknown Fountain in the Edirne Selimiye Complex

Atf: AKCIL HARMANKAYA, N. Cicek, "Edirne Selimiye Külliyesinde Bilinmeyen Bir Çeşme", *Art-Sanat*, 12(Temmuz 2019), s. 1-18. <https://doi.org/10.26650/artsanat.2019.12.0004>

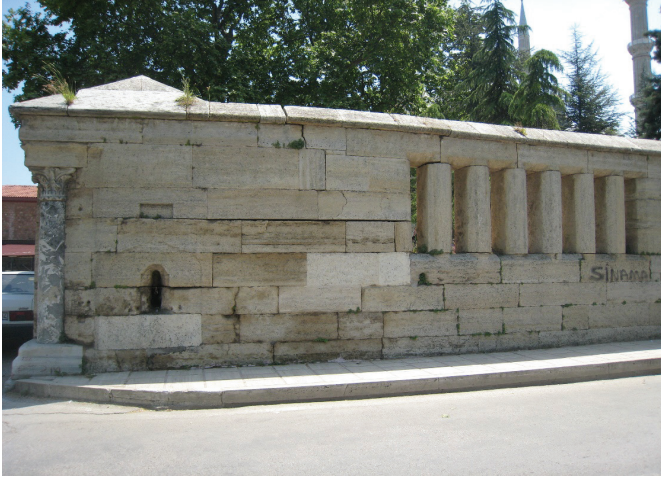
Mimar Sinan'ın ustalık eseri olarak kabul edilen⁷ Edirne Selimiye Camii, kent merkezinde, Kavak Meydanı olarak adlandırılan bir yükseltide eski saray (Saray-ı Atık) alanında inşa edilmiştir⁸. II. Selim tarafından 1568-1574 (976-982) yılları arasında inşa edilen yapı küçük bir külliye meydanına getirmektedir. Külliye yapıları büyük dikdörtgen bir avlunun içinde yer almakta olup ortada cami, güney doğuda darülhadis medresesi, güneybatıda darülkurra medresesi batıda ise arasta, muvakkithane ve sıbyan mektebinden meydana gelmektedir. Arasta'nın batı yönündeki dükkânları, tonozlu üst örtüsü, dua kubbesi ve sıbyan mektebinin III. Murad döneminde Mimar Davud Ağa tarafından inşa edildiği kabul edilmektedir. Batıda arasta ile sınırlanan külliye, camiyi de içine alan, dış avlusu üç yönden çevre duvarları ile çevrilidir⁹. Yapının kuzeyindeki dış avlu duvarlarının üzerinde daha önce hiçbir kaynakta belirtilmeyen bir duvar çeşmesi yer almaktadır (G. 1-2).

G. 1. Selimiye Külliyesi kuzey cephesi dış avlu duvarları ve çeşmesi
(N.Ç. Akçıl Harmankaya, 2018)

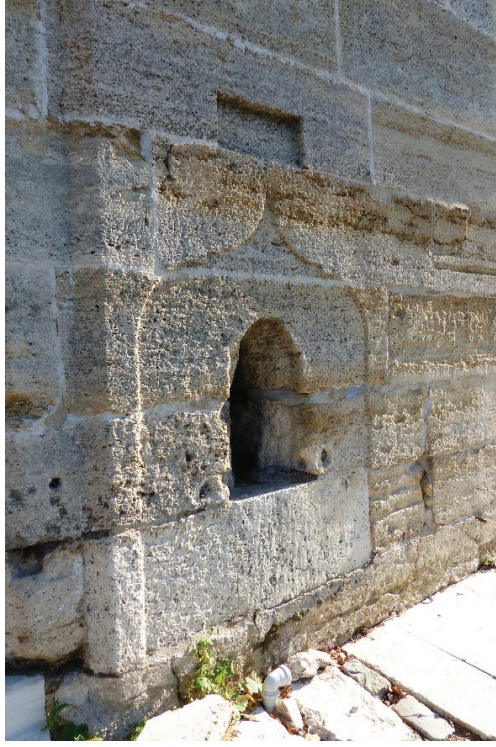
Kuzeydeki giriş cephesini de oluşturan dış avlu duvarı üzerinde yer alan bu çeşme tek yüzlü bir cephe çeşmesi olup yaklaşık 140x120 cm. ölçülerindedir. Duvar yüzeyinde yüzeysel bir niş şeklindeki bu çeşme dilimli bir kaş kemere sahiptir. Onarım ya da inşa kitabesi bulunmayan çeşmenin kemeri üzerinde 40 cm. genişlikte kitabe konulmak üzere planlanmış olması muhtemel bir alan (kitabe yeri) mevcuttur. Ayna taşı da bulunmayan çeşmenin kaş kemerli yüzeysel nişinin kademeli ve dalgalı kemere sahip bir su akıtma çörtene vardır. Zaman içinde oldukça tahrip edildiği anlaşılan bu alanda tunç bir lüle veya musluk olmalıdır. Teknesinin su akıtma çörtene önünde dairevi kâse şeklinde olduğu tahmin edilmektedir. Günümüzde çimento malzeme ile doldurulan bu bölüm tas yuvası şeklinde olup tekne taşının ise sonradan değiştirildiği anlaşılmaktadır. Bu bölümün her iki yanındaki duvarda halka boşlukları vardır. Bu boşluklara bağlı bir zincir ve uçlarında su içmeye yarayan birer tas olması muhtemeldir. Bazı örneklerde çeşme musluğunu sabitleyen kenetler şeklinde kullanıldığı da görülmektedir. Ayrıca zeminde, kaldırım taşları arasında, çeşmenin su gideri ile ilişkisi olduğu düşünülen bir plastik boru dikkati çekmektedir (G. 4).

G. 4. Selimiye Külliyesi Duvar Çeşmesi Zeminde Görülen Plastik Tahliye Borusu,
(N. Ç. Akçıl Harmankaya, 2018)

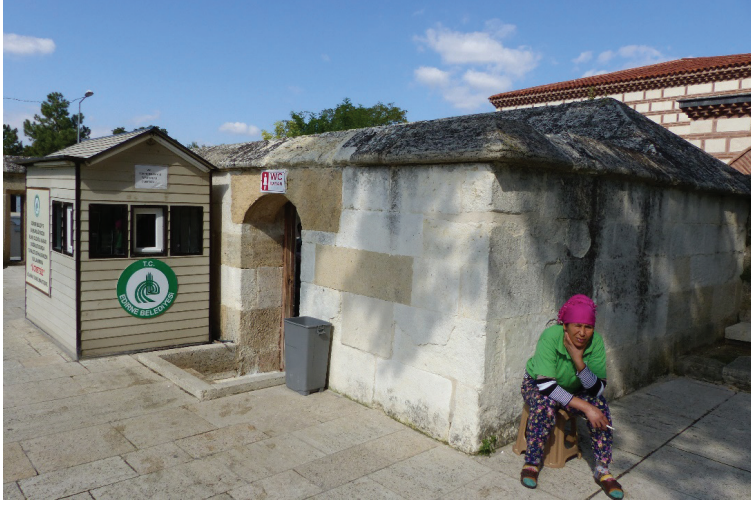
Haznesiz sade bir duvar çeşmesi olan yapının arkasında kadınlar tuvaleti yer almaktadır (G.5). Çeşme ve tuvaletler ortak bir küfeki kırma çatı ile örtülüdür. Su ihtiyacını tuvalet ile aynı su hattından ya da yakınındaki eski Saray hamamından temin edildiği tahmin edilmektedir. Çeşmenin hemen yanında dış avlu duvarları devşirme bir sütun ile Mimar Sinan Caddesi'nden Taş Odaları sokağına doğru köşe yapmaktadır. Farklı bir uygulama olarak dikkati çeken bu köşe uygulamasında, çeşmede bu tasarıma özellikli bir katkı sağlamaktadır (G. 6).

G. 5. Selimiye Külliyesi Çeşmesi Arkasındaki Kadınlar Tuvaleti,
(N. Ç. Akçıl Harmankaya, 2018)

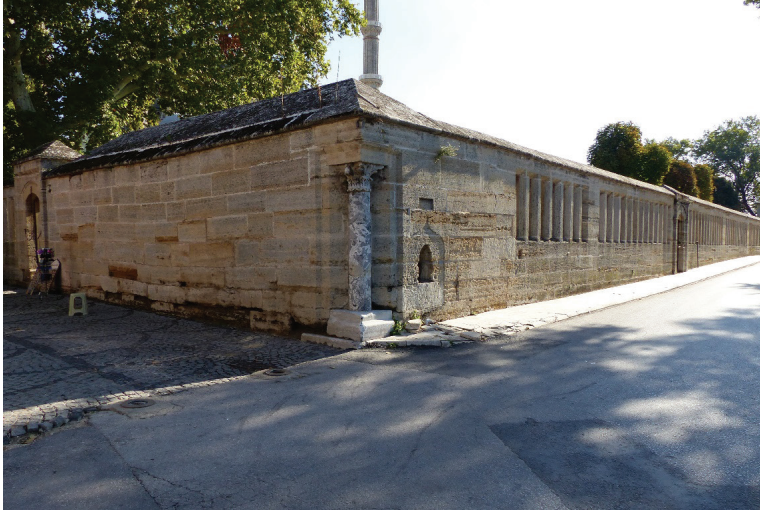
G. 6. Mimar Sinan Caddesi Üzerindeki Selimiye Külliyesi Duvar Çeşmesi ile Taş Odaları Sokak
Köşesindeki Devşirme Köşe Sütunu, (N. Ç. Akçıl Harmankaya, 2018)

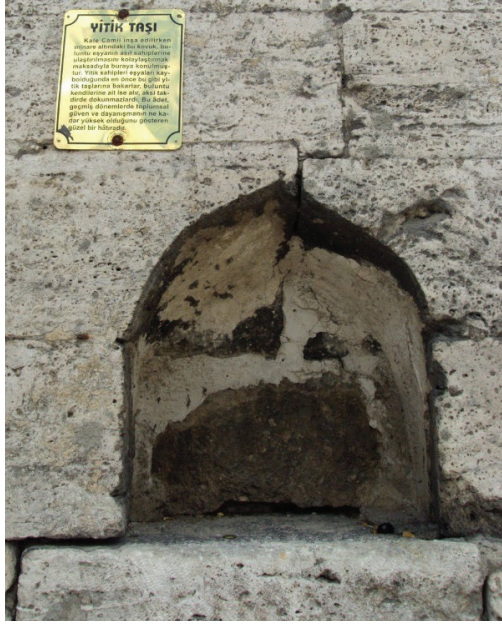
nımlanmaktadır²¹. Sadaka taşları²² gibi yardım amaçlı olan bu taşlar kaybolan eşyanın sahibi tarafından bulunması için yapılan basit duvar nişleri şeklinde olup bilinen tek örneği, Sivas Kale Camii son cemaat yerinin kuzeybatı köşesindeki minare kaidesi üzerinde yer almaktadır²³ (G. 7).

G. 7. Sivas Divriği Kale Camii Minare Kaidesindeki Yitik Taşı
(<https://tr.pinterest.com/pin/540291286539262788/?lp=true>, 18.02.2019)

23 Yitik Taşı, yerden 1-1,25 m. yükseklikte sivri kemerli bir niş şeklindedir. Kaybolmuş bulunan eşyanın sahibine ulaştırılmasını kolaylaştırabilmek için buraya konulmuştur. H. Acun, a.g.e., s. 46.

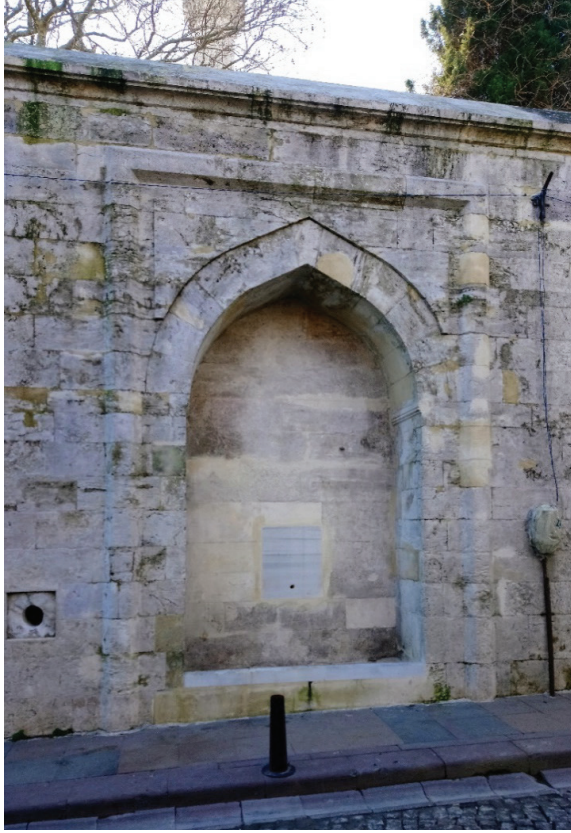
Mimar Sinan'ın bağımsız çeşme yapısı inşa etmek yerine genellikle cami avlu duvarları üzerinde konumlandığı çeşmeleri külliye inşa programına dâhil ettiği anlaşılmaktadır. Özellikle, İstanbul Süleymaniye Camii (1550-1557), Silivrikapı Hadım İbrahim Paşa Camii (1551), Kadırga Sokollu Mehmet Paşa Camii (1567-1572), Üsküdar Atik Valide Camii (1571-1584), Yedikule Hacı Evhad Camii (1585), Fatih Mesih Mehmed Paşa Camii (1584-1586)'lerinde olduğu gibi Selimiye öncesi ve sonrası Sinan yapılarında duvar çeşmeleri uygulaması ile sıkça karşılaşılmaktadır³³ (G.8).

G. 8. İstanbul Süleymaniye Külliyesi, Kuzey Batı Avlu Duvarları Üzerindeki Çeşmesi
(N. Ç. Akçıl Harmankaya, 2019)

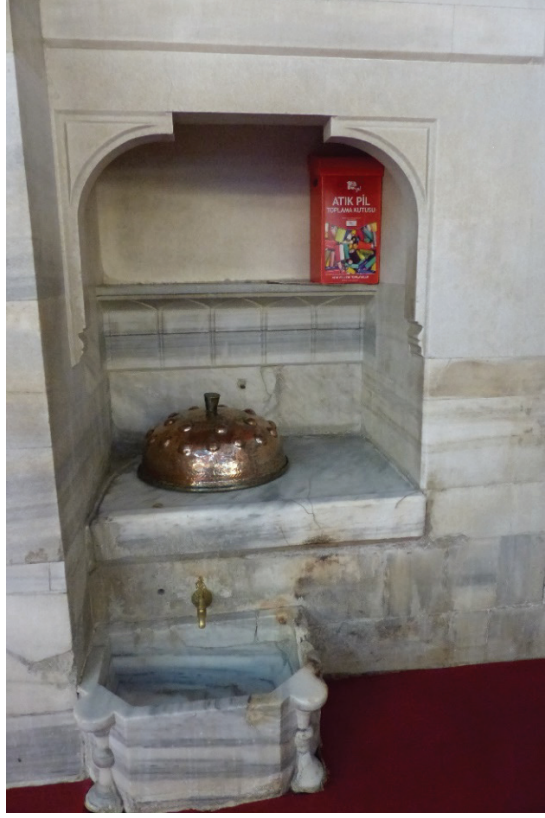
Duvar yüzeyinde oldukça sığ bir niş şeklinde kurgulanan çeşmenin benzerleri yine Sinan tarafından Selimiye Cami içinde, kapının her iki yanındaki, sebil-çeşmelerde de uygulanmıştır. Y. Önge tarafından tekne sebil³⁴ olarak adlandırılan bu su yapılarında olduğu gibi söz konusu çeşmenin de teknesinin üst tarafının, yani nişin tabanının dairevi planlı bir tezgâh şeklinde olduğu düşünülmektedir. Tezgâha dökülebilecek suların akıtılması için, tezgâh tablasına küçük bir delik açılmış olmalıdır. Birer uçları niş duvarlarına zincirle bağlanmış, saplı birer maşrapa ile de tekneden ya da lüleden dökülen sudan içilebiliyordu. Günümüzde tezgâh tablasının olduğu yer çimento malzeme ile doldurulmuş olup teknesinin taşı ise tamamen değiştirilmiştir. Teknenin zemine yakın yerinde ise yine çimento ile doldurulmuş bir su tahliye deliğinin olduğu tahmin edilmektedir. Bu bölümün önünde zeminden çıkan bir plastik boru görülmektedir (G.9).

G. 9. Selimiye Camii İç Mekân Giriş Kapısı Sol Yanındaki Tekne-Sebil,
(N. Ç. Akçıl Harmankaya 2018)

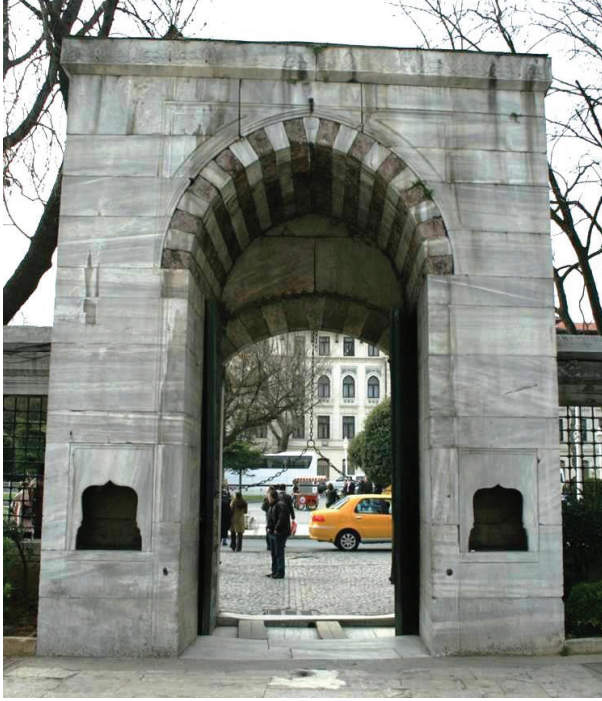
Ayrıca Sultanahmet Camii'nin dış avlu duvarları üzerindeki orta kapısının avlu yönündeki ayaklarında da bu tip çeşmeler yer almaktadır. Kaş kemerli açıklıklara sahip bu çeşmeler birer niş şeklinde olup içinde birer musluk yeri bulunmaktadır. Giderleri zeminden 8 cm. kadar yukarda, suluk tabir edilen bir uygulamaya sahip bu çeşmelerden daldırma ile su temin edilmektedir³⁵. Selimiye çeşmesinin de benzer bir mimariye sahip olması, Sinan'ın öğrencisi ve halefi olan Mimar Sedefkâr Mehmed Ağa ile Sinan arasındaki usta çırak ilişkisinin Sultanahmet Külliyesi'nde ki mimari bir ifadesi olarak dikkati çekmektedir (G. 10).

G. 10 Sultanahmet Camii Atmeydanı'na Bakan Avlu Kapısı İçindeki Çeşmelerden Biri
(Ahmet Vefa Çobanoğlu, 2015)
