## SALAMİS ANTİK KENTİNDEN BİR YAPI HAKKINDA DÜŞÜNCELER

Ayça ÖZCAN

### Abstract: Some Considerations on a Building at the Ancient City of Salamis

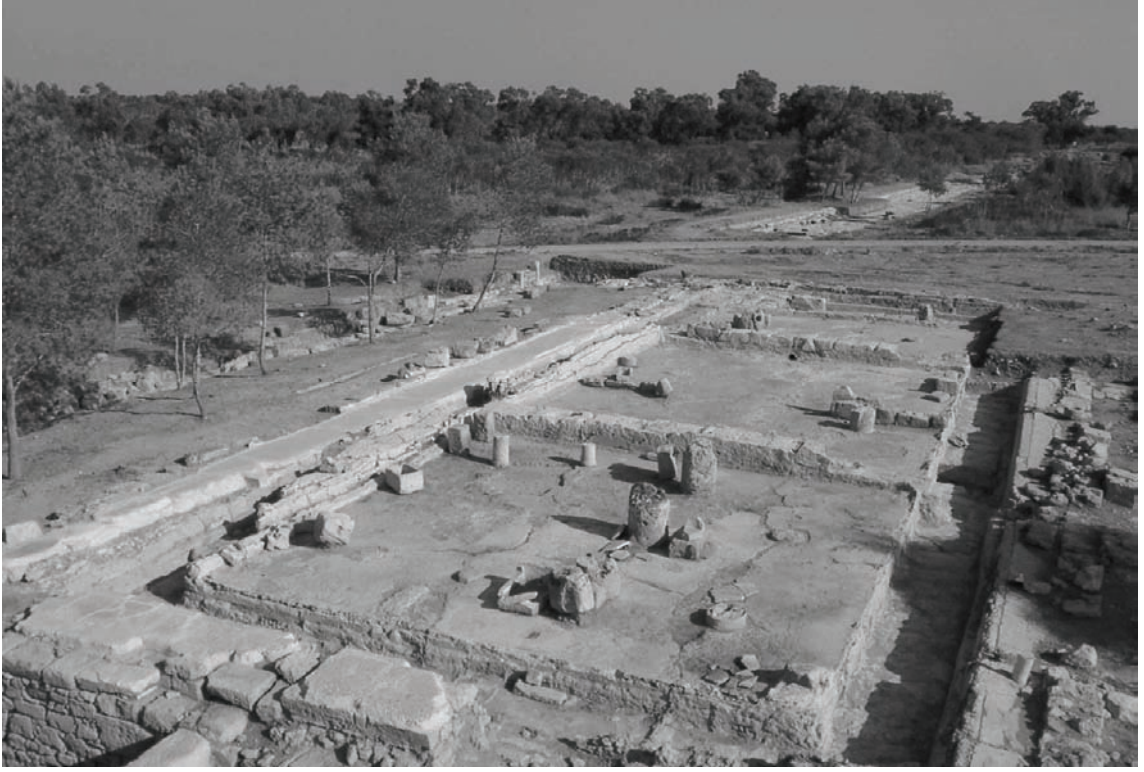
Resim 2

kân ve en güneyinde bir platformdan oluşmaktadır (Res. 2)<sup>5</sup>.

**Resim 2.** Yapının genel görünümü (D. Kaplan).

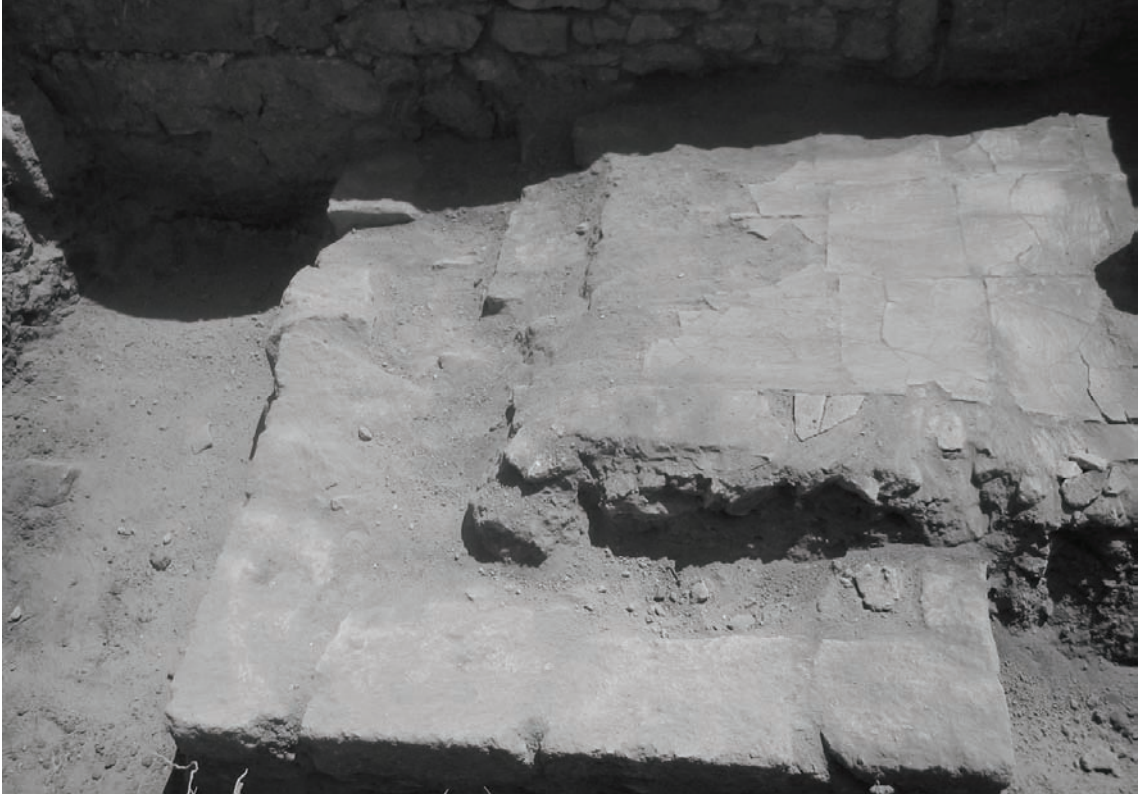
Resim 4

Kuzey cephe duvarının bitiminde Sütunlu Cadde ile aynı kotta kireçtaşı bloklardan yapılmış 2,56 x 2,29 m ölçülerinde bir podium olasılıkla yapıya girişi sağlamaktaydı (Res. 4).

**Resim 4.** Kuzey cephede podyum (A. Özcan).

Yapının kuzey cephe duvarı önündeki podium üzerine pişmiş toprak levhalarla yapılmış düzenleme üzerinde ele geçen imparator Constantius'a ait sikkeler yapının M.S. 4. yüzyılda en azından bir onarım geçirdiğini ispatlaması bakımından önemlidir.

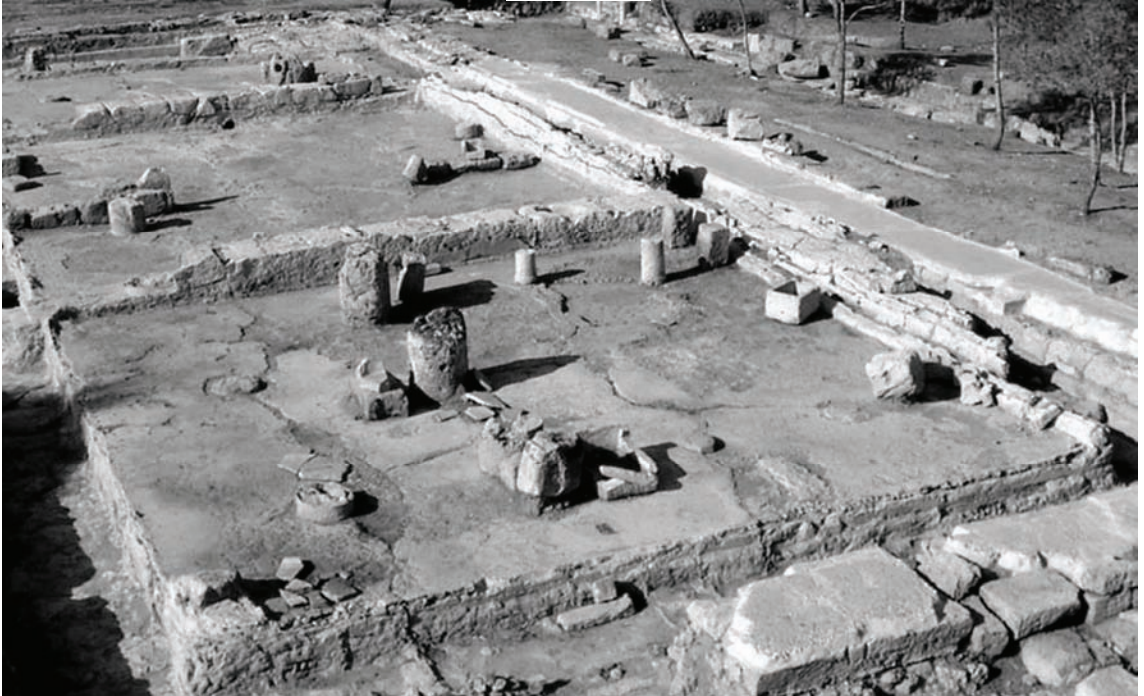
Resim 5

Yapının kuzeyindeki ilk mekân 8,21 x 8,13 m boyutlarında ve kare planlıdır (Res. 5). Tuğla ve kireç harçla örülmüş doğu duvarı yıkılmıştır. Mekân II ile sınır teşkil eden güney duvarı kireçtaşı bloklarla ve kireç harç ile örülmüştür. Bu duvar üzerinde, 4,60 m aralıkla iki sütun yuvası bulunmaktadır. Mekânın kuzey ve batı duvarına ait herhangi bir kalıntı bulunmamaktadır.

Mekânın tabanı kireç harçla sıvalıdır. Taban üzerinde tespit edildiği gibi yapı bir yangın sonucu terk edilmiştir. Tabanda üst kat sıvasının korunamadığı kesimlerde alt kat sıvası üzerinde üstteki tabakanın tutması için yapılan çentikler görülebilmektedir. Tabanda harç içersine gömülmüş halde, güney duvarı üzerinde sütun yuvaları ile aynı aksta, birbirlerine kuzey-güney yönde 2,82 m ve doğu-batı yönde 4,40 m uzaklıkta *in situ* olduğu düşünülen kireçtaşı dört sütun tamburu görülmektedir.

**Resim 5.** Mekân I (A. Özcan).

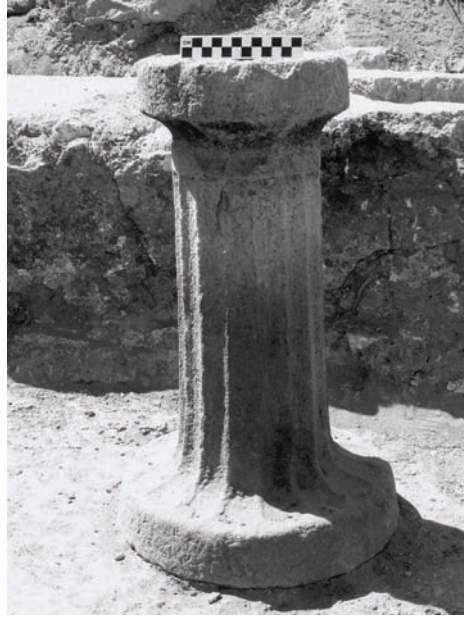
Resim 8

Güneydoğu köşede bir dibek taşı<sup>7</sup>, bir mermer<sup>8</sup> ve bir kireçtaşı<sup>9</sup> *perirrhantion* ayağı (Res. 8), iki sütunce gövde parçası<sup>10</sup>, kireçtaşından M.S. 4.-6. yüzyıla tarihlendirilebilen bir sütun başlığı<sup>11</sup>; kısa kenarının altında akıtma deliği olan bir tekne bulunmaktadır. Mekânın kuzeydoğu köşesinde de kireçtaşından bir başka tekne bulunmaktadır. Ayrıca Roma Hamamından taşınmış çok sayıda dikdörtgen formlu pişmiş toprak tuğla ele geçmiştir.

**Resim 8.** Kireçtaşı *Perirrhantion* ayağı (A. Özcan).

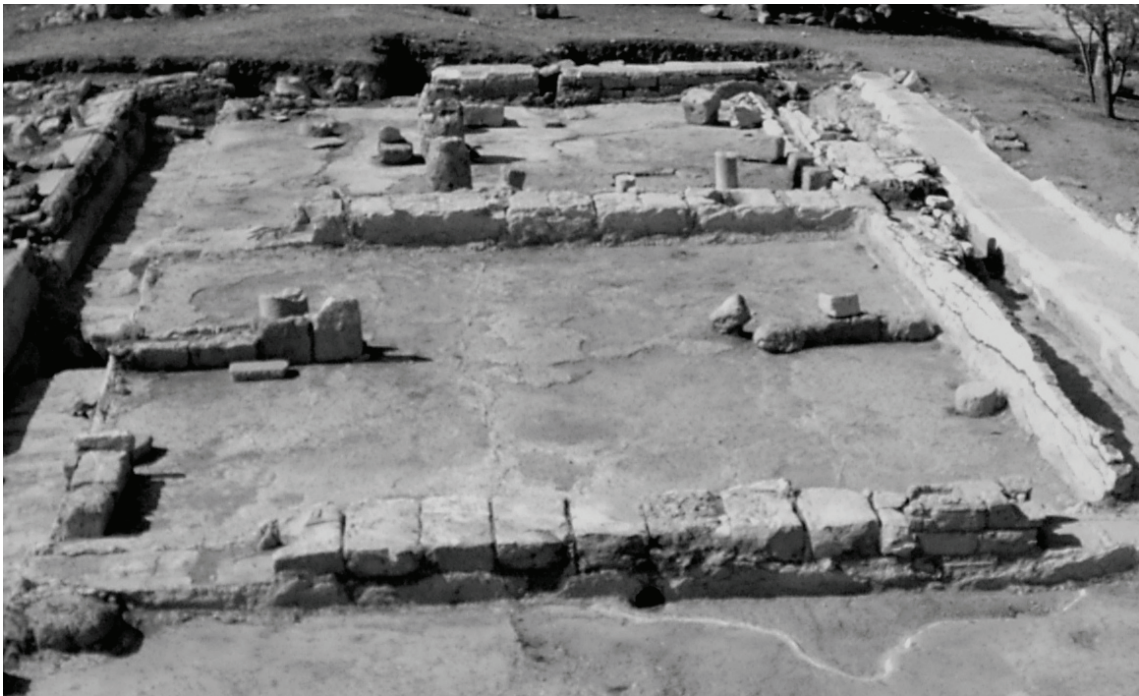
Resim 9

8,09 x 9,14 m boyutlarındaki Mekân II'nin (Res. 9) doğu duvarı da Mekân I'nin tuğla örgü doğu duvarının devamıdır. Kuzey duvarı, Mekân I ve güney duvarı da Mekân III ile sınır teşkil etmektedir. Güney duvarı üzerinde de kuzey duvarındaki gibi iki adet sütun yuvası bulunmaktadır. Batı duvarına ait ise korunagelen bir iz bulunmamaktadır.

Mekân içerisinde ilk bakışta bölme amaçlı yapıldıkları düşünülen, ancak devamlılık göstermeyen kireç harçlı taban üzerine oturtulmuş, kullanım esnasında yapılan düzenlemelere ait olduğu izlenimini veren kireçtaşı bloklar yer almaktadır. Mekânın orta kesiminde iki kireçtaşı dikdörtgen blokla kireç harçlı taban üzerine oturtulmuş içinde seramik parçaları bulunan ça-

mur harçla örülmüş 2,56 m uzunluğunda bir duvar bulunmaktadır.

Taban üzerinde *in situ* halde bulunan kireçtaşından bir sütun kaidesi<sup>12</sup>, bir sütun tamburu parçası<sup>13</sup>, üstünde ahşap bir zivana yuvası olan ahşap bir dikme altlığı olasılıkla ahşap çatı örtüsüne destek amacıyla kullanılmış olmalıdır. Hemen taban üzerindeki yan-ğın tabakası da bu çatıya ait olmalıdır.

**Resim 9.** Mekân II (A. Özcan).

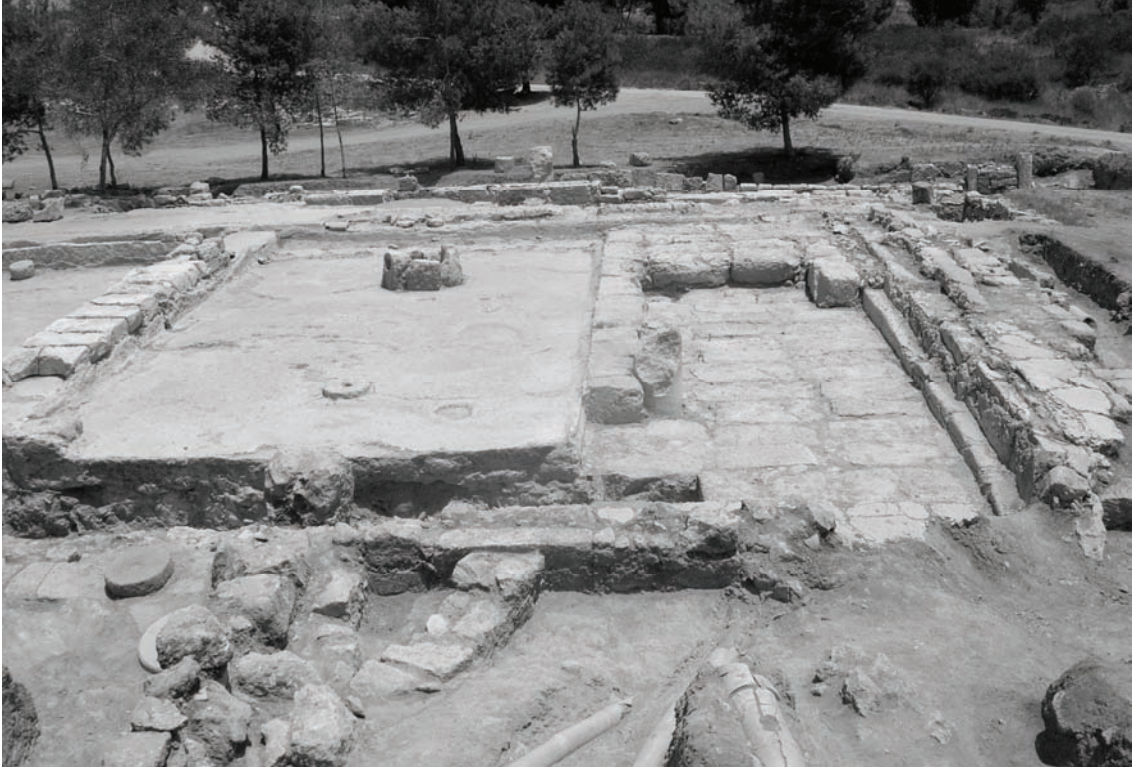
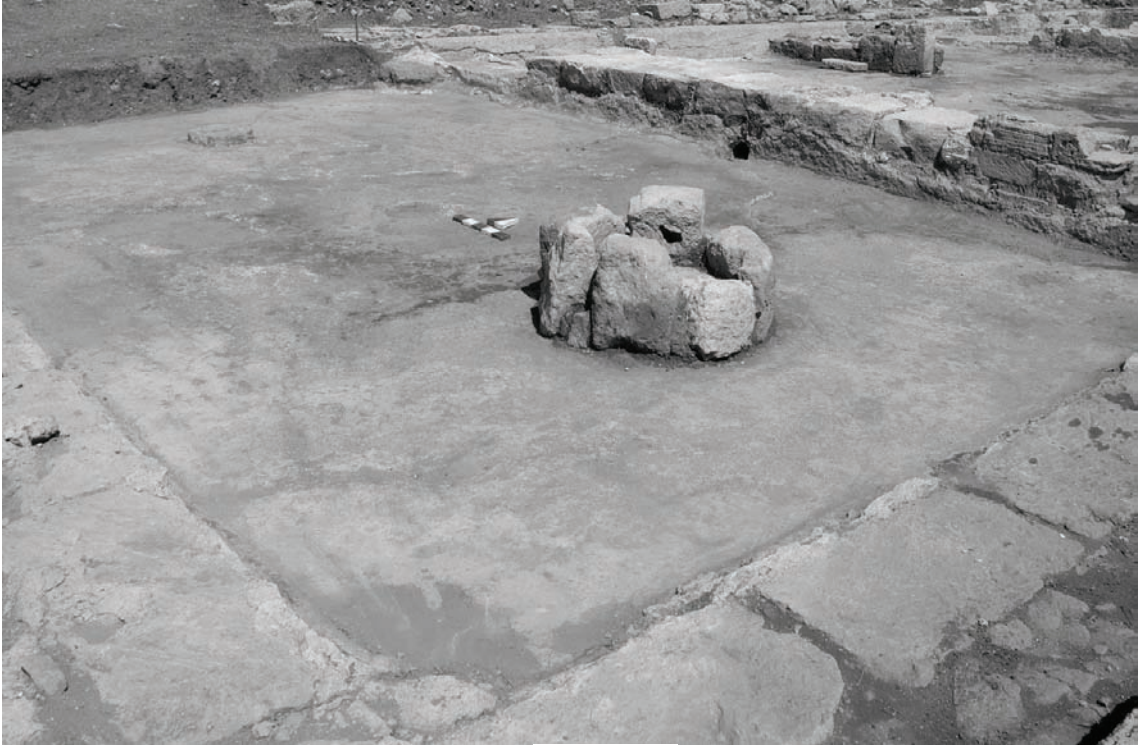
Resim 10

Yapının en güneyinde yer alan Mekân III (Res. 10 - 11), Mekân I ve II'den oldukça farklı mimari özellikler göstermektedir. 5,45 x 8,28 m boyutlarındaki dikdörtgen planlı mekânın kuzey duvarı Mekân II ile sınırını oluşturmaktadır. Bu duvar içerisine tahliye amaçlı 0,22 m çapında pişmiş topraktan bir künk yerleştirilmiştir (Res. 12). Doğu ve batı duvarına ait hiçbir kalıntı bulunmamaktadır. Korunan uzunluğu 8 m olan güney duvarı ise bu kez dikdörtgen duvar bloklarının uzunlamasına yerleştirilmesi ile oluşturulmuştur. Güney duvar üzerinde diğer iki mekândakilerin aksine bu kez sütun yuvası yoktur. Ancak diğer sütun tamburları ile aynı aksta 0,87 m yüksekliğinde korunmuş *in situ* bir sütun tamburunun arkasındaki duvar bloğu uygulamada bir

**Resim 10.** Mekân III (A. Özcan).

**Resim 11.** Mekân III (A. Özcan).

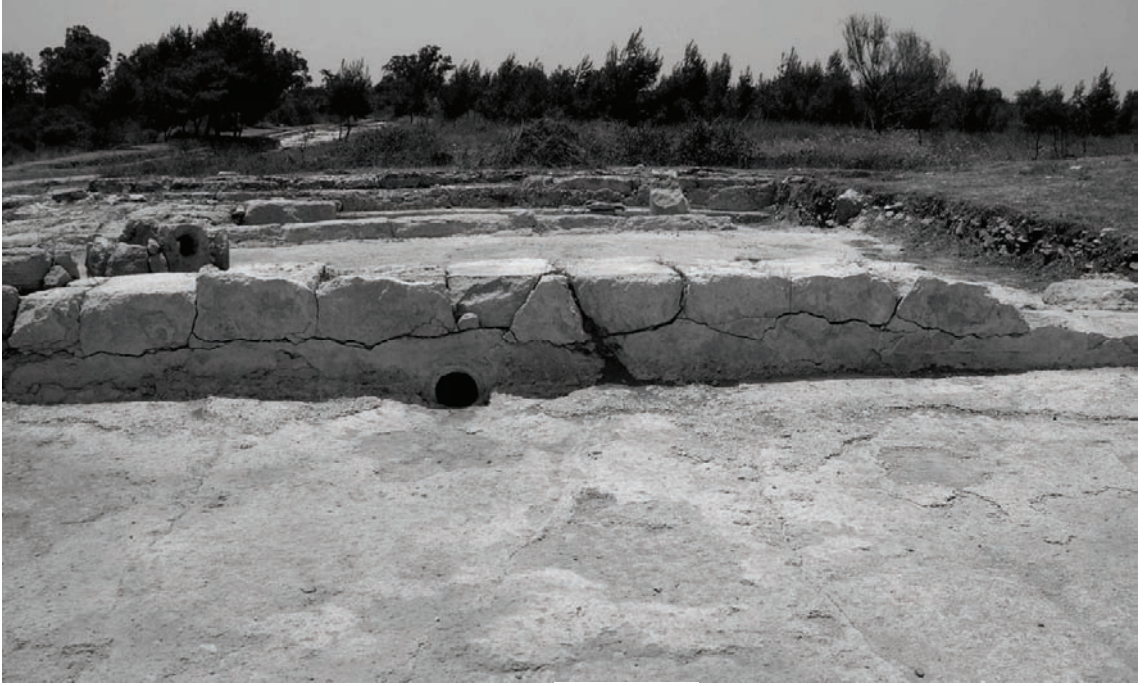
Resim 12

**Resim 12.** Mekân III kuzey duvarındaki Mekân II ile arasında tahliye sağlayan pişmiş toprak künk (A. Özcan).

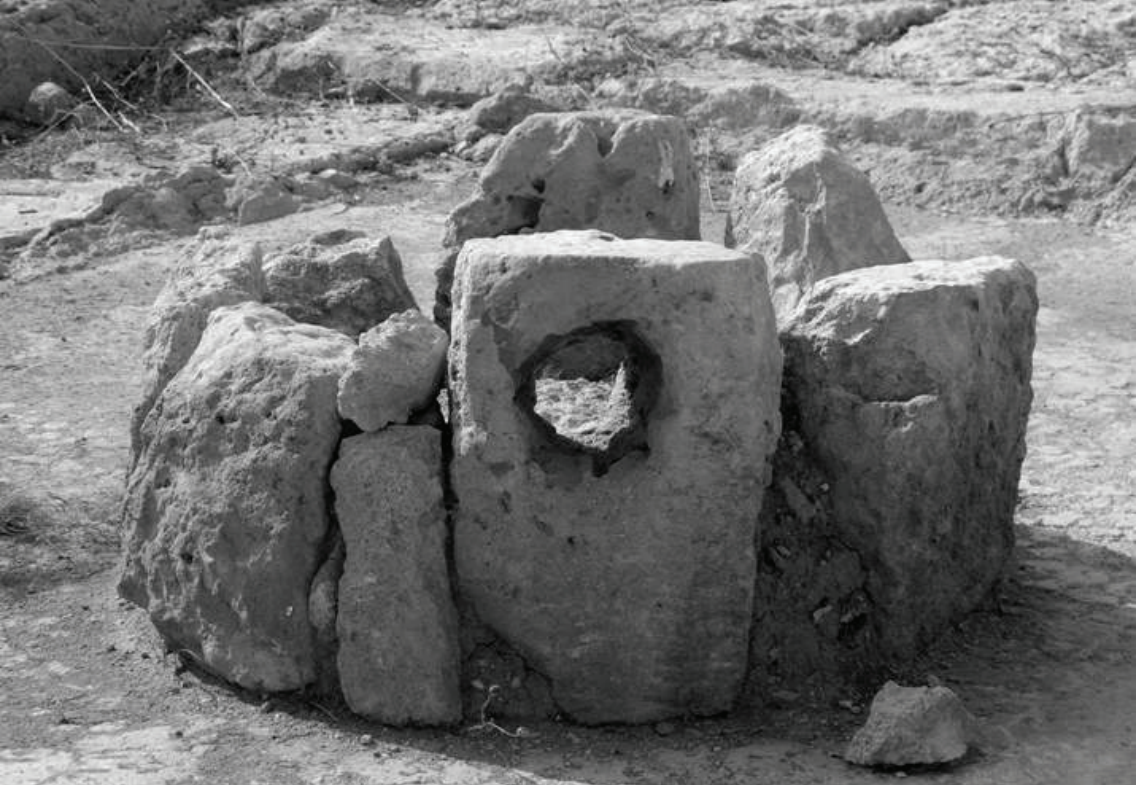
Resim 13

**Resim 13.** Mekân III'ün tabanındaki düzenleme (ocak?) (A. Özcan).

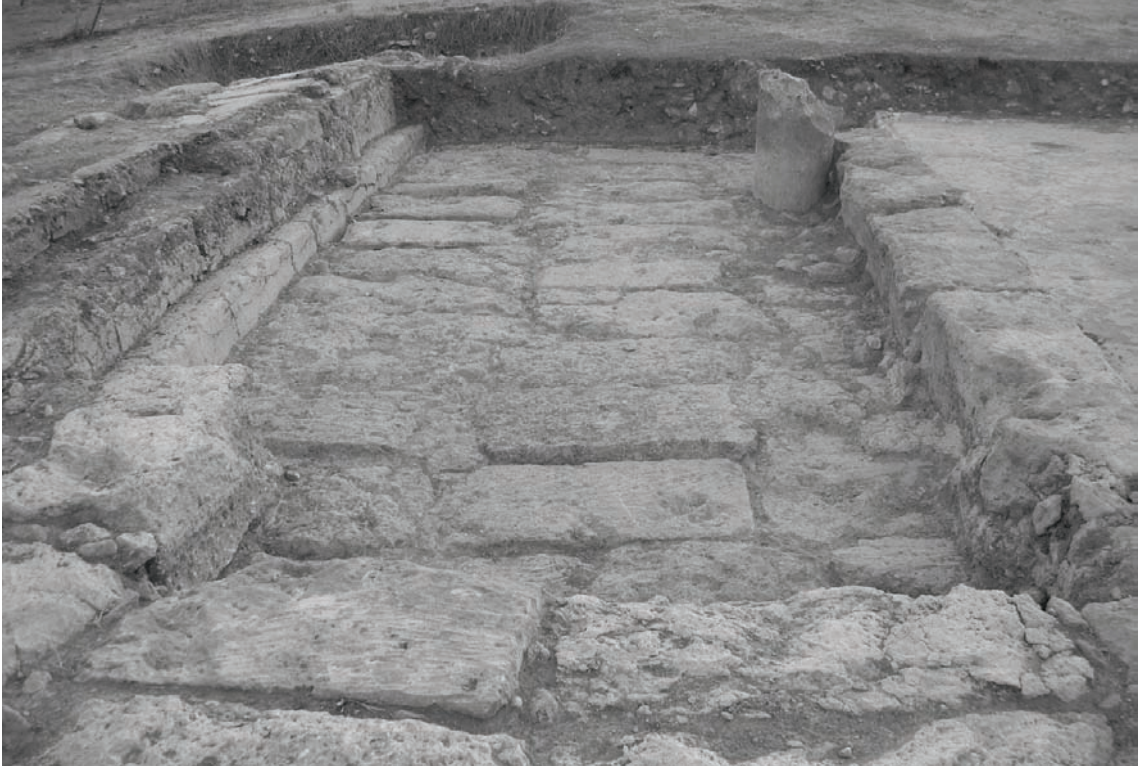
Resim 15

Yapının en güneyinde de 3,15 m genişliğinde 1,10 x 0,55 m boyutlarındaki dikdörtgen kireçtaşı bloklardan kireç harç kullanılarak oluşturulmuş ve üzeri kireç harçla sıvanmış bir platform yer alır (Res. 15). İki farklı seviyede korunmuş platformun 2,28 m uzunluğundaki üst seviyesi Mekân III'ün tabanı ile aynı seviyededir. Platformun alt kotundaki döşeme üzerindeki kireç harç izlerinden üst sıra bloklarının sökülmüş olduğu anlaşılmaktadır.

**Resim 15.** Yapının güneyindeki kireçtaşı platform (A. Özcan).

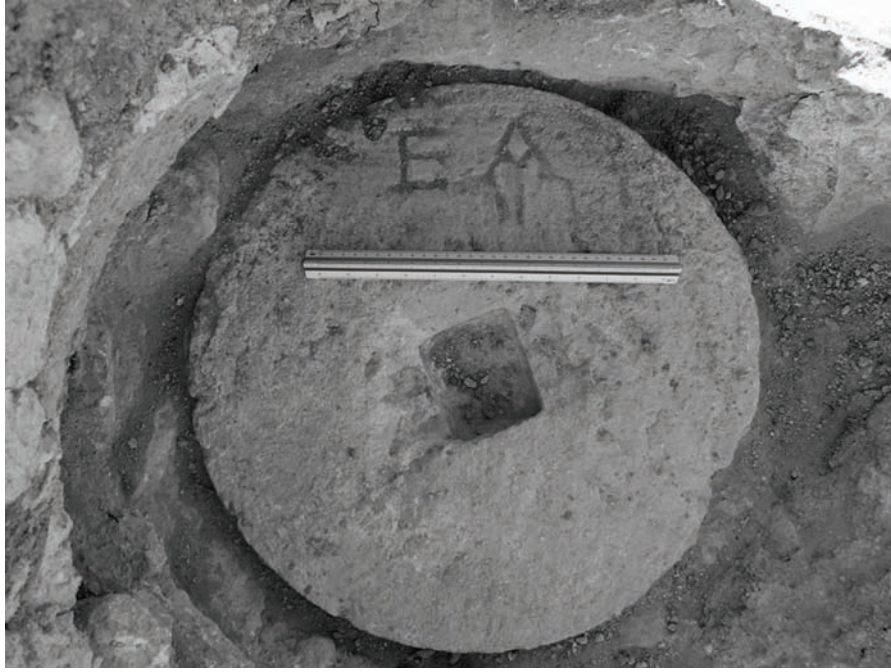
Resim 16

Güney platformun alt kotunda kireçtaşı blok döşemenin içerisinde kalmış 0,50 m çapında, üstünde 0,10 x 0,10 m boyutlarında bir zivana yuvası olan bir sütun tamburu daha bulunmaktadır. Bu tamburun daha önceden var olduğu, döşeme taşlarının tambura göre düzenlenmiş olmasından ve Mekân III güney duvar bloğunun burada da ona uyacak biçimde traşlanmasından rahatlıkla anlaşılabilir. Bu tambur üzerinde Yunanca EA harflerinden oluşan bir taşçı işareti bulunmaktadır (Res. 16).

**Resim 16.** Üzerinde Yunanca EA harflerinden oluşan bir taşçı işareti bulunan sütun tamburu (A. Özcan).

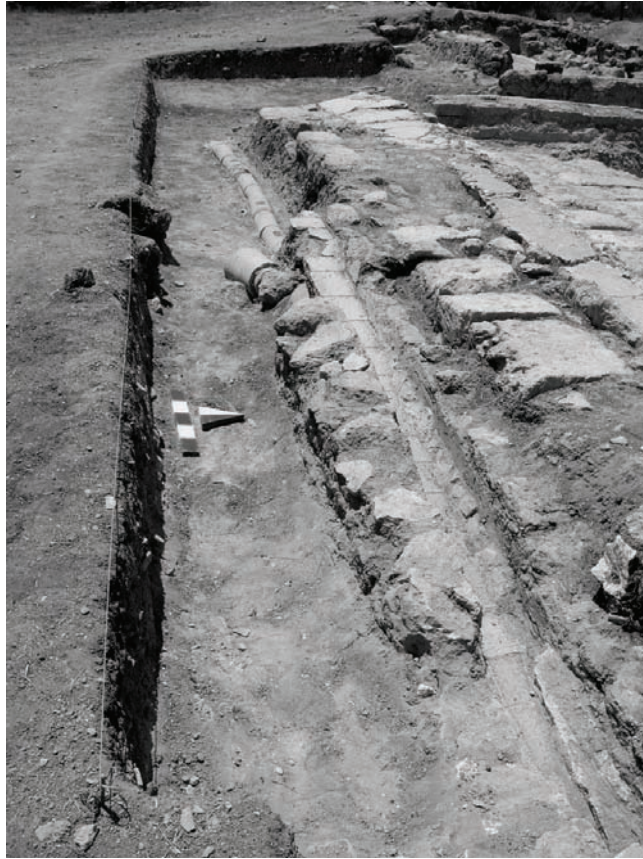
Resim 17

Yapının güney kenarı boyunca korunan uzunluğu 1,37 m olan doğu-batı uzantılı bir su kanalı bulunmaktadır. Kanal, Sütunlu Caddenin doğu kenarındaki mekânın güney duvarına biti-

şik olarak, üstü birbirlerine harçla tutturulmuş kireçtaşı plakalarla kapatılmış olarak 6,00 m uzunluğunda batıya doğru devam etmektedir (Res. 17). U biçimli dış gövdeye pişmiş toprak tuğla taban döşenerek yapılmış su kanalının genişliği 0,70 m'dir.

Bu kanalın bittiği noktada, yine yapının güney duvarına paralel 4,35 m uzunluğunda doğu-batı yönlü bir künk sırası açığa çıkarılmıştır. 0,35 m uzunluğundaki pişmiş toprak künklerden 3 tanesi üzerinde birer havalandırma deliği bulunmaktadır.

**Resim 17.** Yapının güneyindeki su kanalı ve künk sistemi (A. Özcan).

Bu künk sıraları yapıya su girişini ispatlayabilme olanağı sunmaktadır. Aynı zamanda güney kenarına bitişik su kanalına bağlanarak tahliye amaçlı kullanılmış olması da mümkündür.

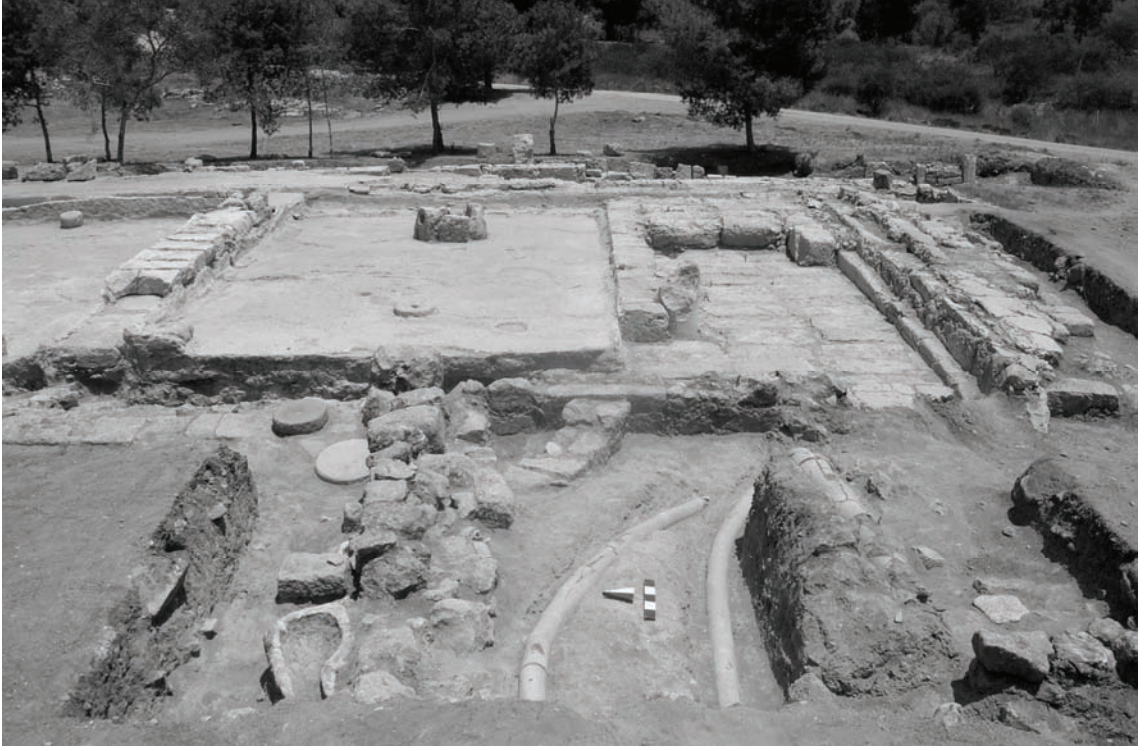
Resim 18

Yapının güneybatısında da, ilki +7,05 m kotta ve 0,41 m uzunluğundaki yalnızca dört adet korunmuş künkten oluşan, diğer ikisi ise +6,66 m ve +6,39 m kotta doğu-batı aksında devam ettiği gözlemlenen üç pişmiş toprak künk sırası bulunmaktadır (Res. 18). Alt kotta birbirine paralel devam eden 0,36 m uzunluğundaki pişmiş toprak künklerden oluşan iki sıranın güneydoğuya doğru yöneldiği görülmektedir. Bu üç künk sırasından ortada yer alanı (Res. 19) batıdan doğuya +0,35 m eğimle, moloz taş - kireç harç bir duvara paralel devam etmektedir. Yaklaşık 30 m boyunca batıya doğru takip edilebilen künk sırasının güneybatısındaki su yolu ile bir bağlantısının olmadığı anlaşılmıştır. Yapının güney kenarından batıya yönelen künk sistemi güneybatı köşede tahrip olduğu için korunmamıştır.

**Resim 18.** Yapının güneybatısında yer alan 3 toprak künk pişmiş sırası (A. Özcan).

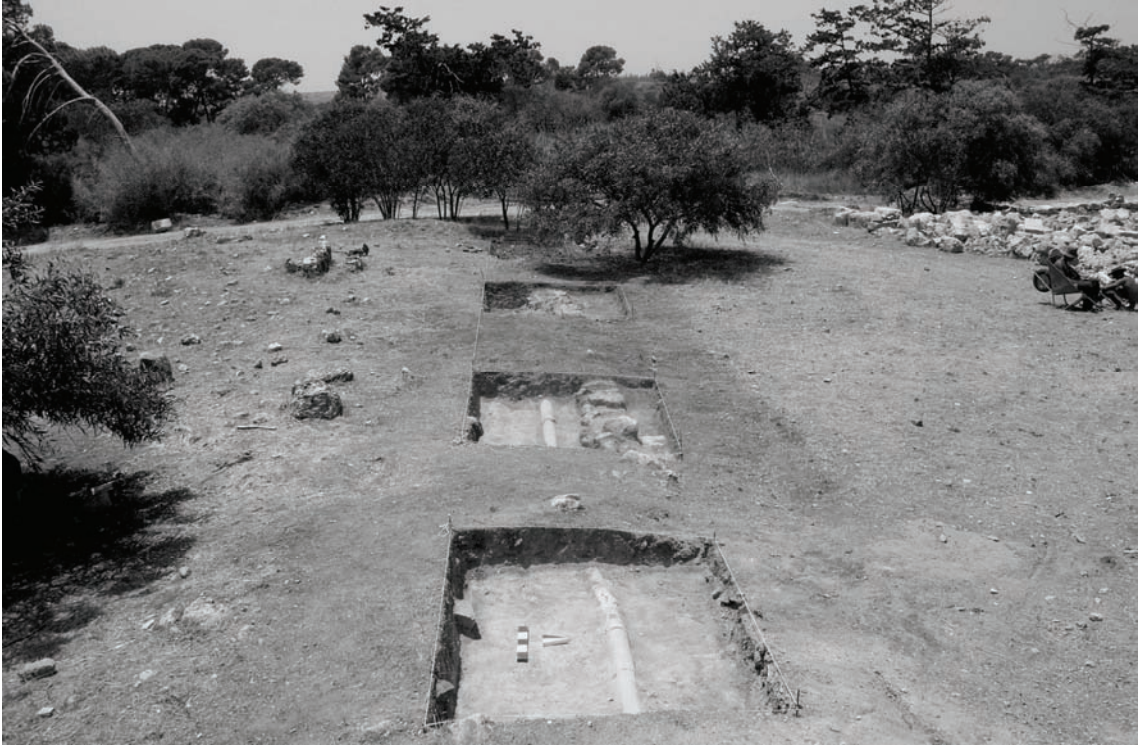
Resim 19

Ayrıca yapının kuzeybatısında da yalnızca dört adet korunmuş birbirlerine kireç harçla bağlanmış 1,40 m uzunluğunda bir künk sırası daha bulunmaktadır.

**Resim 19.** Doğu-batı yönlü pişmiş toprak künk sırası (A. Özcan).
