## YILDIZ SARAYI ŞEHZADE KÖŞKLERİ BAHÇESİ'NİN ÖZELLİKLERİ VE KORUNMUŞLUK DURUMU

DRAHŞAN UĞURYOL  
Öğr. Gör., Yıldız Teknik Üniversitesi  
Milli Saraylar ve Tarihi Yapılar Meslek Yüksekokulu  
Mimari Restorasyon Programı  
drahsankaramik@gmail.com

## FEATURES AND STATE OF PRESERVATION OF THE GARDEN OF ŞEHZADE RESIDENCES AT YILDIZ PALACE

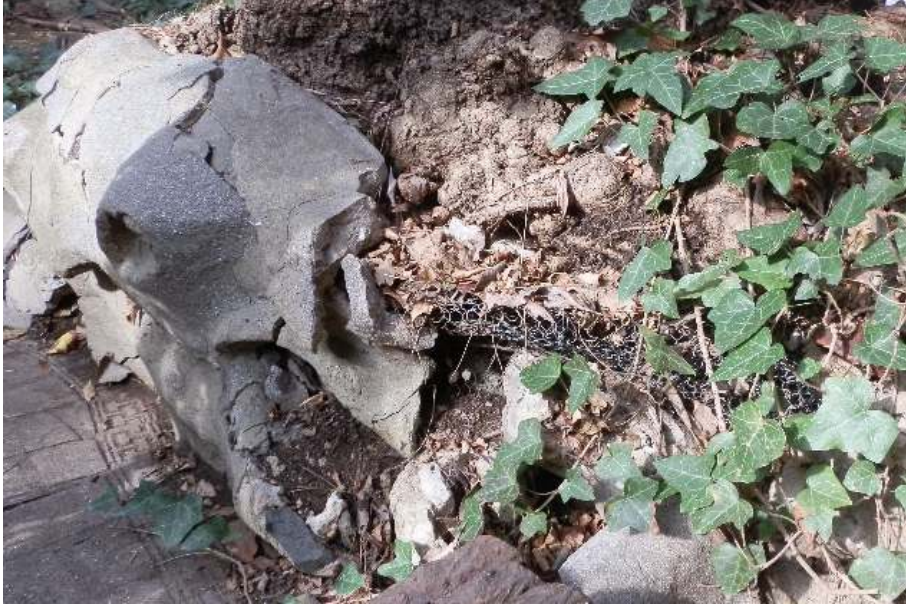
**Figür 9.** Küçük havuzun yıpranan sıvalarının dökülen kısımlarında görülen galvanizli sıva teli.

Bahçenin yapım sürecinde ve sonrasında geçirdiği tamir ve değişiklikler sırasında 19. yüzyılda Avrupa'dan ithalatı artan galvanizli siva teli, çimento gibi sanayi ürünlerinin kullanıldığı bilgisi de yine Başbakanlık Osmanlı Arşivi'ndeki belgelerde (BOA, HH.d, Defter: 31358; BOA, HH.d, Defter: 31085) yer almaktadır. Galvanizli siva teli bahçenin kuzeyinde bulunan küçük havuzun yıpranan sıvalarının dökülen kısımlarında görülebilmektedir (Figür 9). Ayrıca, 2013 yılında Can ve arkadaşları tarafından hazırlanan bilimsel araştırma projesi (Can, Uğuryol ve Serbes vd. 2013: 47) kapsamında yapılan termal analizler (TG-DTA) ile yollarda kullanılan zemin ve bordür harçlarının bağlayıcısının çimento olduğunu işaret eden bulgulara ulaşılmıştır. Galvanizli siva teli ve çimentonun bahçedeki köşkerin yapımında da kullanıldığı bilinmektedir (Acar ve Mazlum 2013: 95).

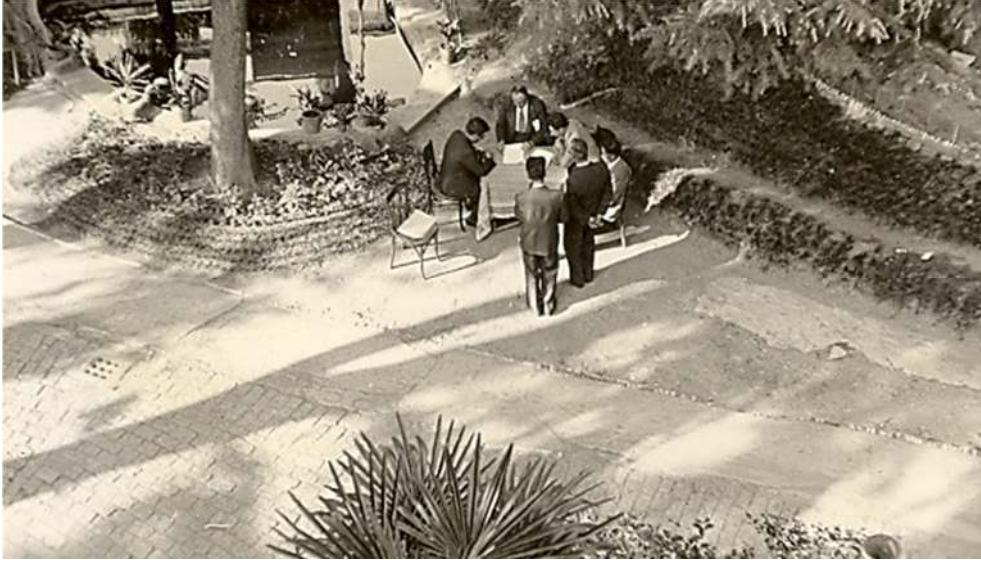
**Figür 11.** 1937 tarihinde Şehzade Köşkleri Bahçesi. Fotoğrafta günümüze ulaşamayan arnavutkaldırımı ve at nalı biçiminde şekillendirilmiş zemin döşemesi görülmektedir (YTÜ Arşivi).

20. yüzyılın başlarına ait haritalar ve YTÜ Arşivi'ndeki Yıldız Sarayı'na ait eski fotoğraflardan, Cumhuriyet döneminde de bazı değişikliklere uğrayan tarihi bahçenin sınırlarının geçmişte daha geniş olduğu ve üniversitenin yerleşkesi içinde kalan Çukursaray'ın ve Şehzade Burhaneddin Efendi Köşkü'nün bahçeleriyle bağlantısının bulunduğu anlaşılmaktadır (Figür 7). Şehzade Burhaneddin Efendi Köşkü'nün (Figür 10) 22 Şubat 1973'te yanması (Arapoğlu 2005: 236) ve sonrasında eskimiş olan özgün yaya yollarının ve korkulukların bir kısmının üniversite içinde yapılan bahçe ve yol düzenlemeleri esnasında kaldırıp farklı biçimde yenilenmesiyle (Figür 11) bahçe günümüzdeki sınırlarına ve görünümüne ulaşmıştır.

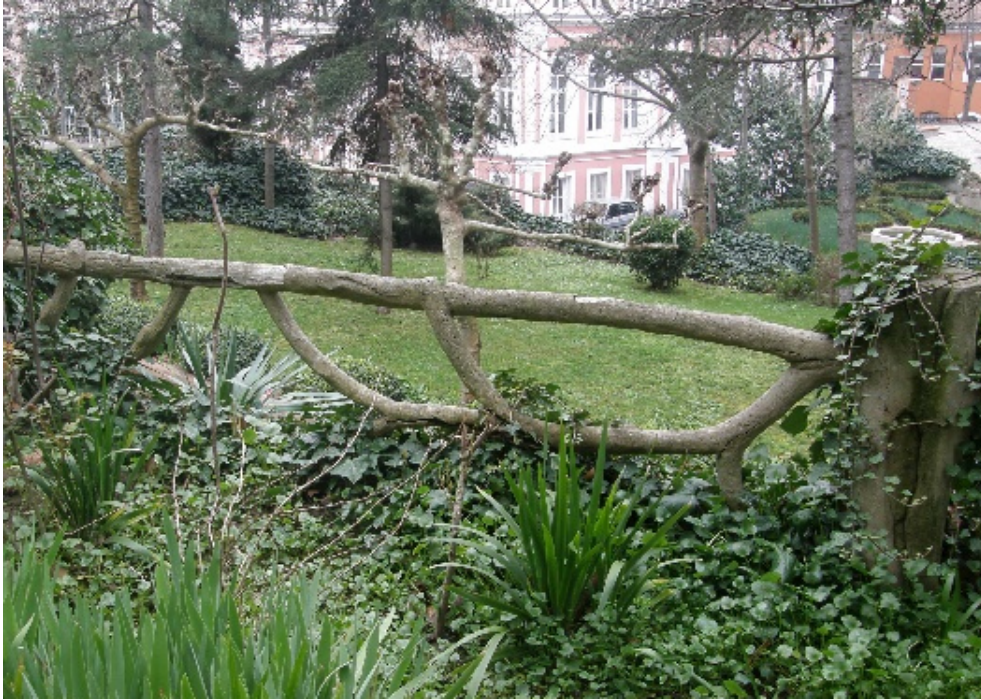
**Figür 12.** Ağaç dalı şeklinde korkuluk.

Arazideki kot farkları, istinat duvarları ve korkulukların kullanılmasını gerektirmiştir. Bahçede iki tip korkuluk kullanılmıştır. Bunlardan biri, yolların bordürleri gibi, ağaç dalı formundadır. Bu korkuluk tipinin iskeleti demir, ağaç dalı şeklindeki kaplaması çimentolu sıvadır (Figür 12). Demirden üretilen diğer korkuluk tipinde ise çiçek motifleri bulunmaktadır (Figür 13). Bugün çevresel etkilerle bahçedeki korkulukların bir kısmının ağaç dalı biçimli kaplama sıvaları dökülmüş ve demir iskeletleri paslanarak zarar görmüştür. 1937 yılına tarihlenen Figür 14'teki fotoğrafta görülen havuzun üst kısmında bulunan ağaç dalı formunda korkuluklar ve yakın çevresinde bulunan demir korkuluklar günümüze ulaşamamıştır.

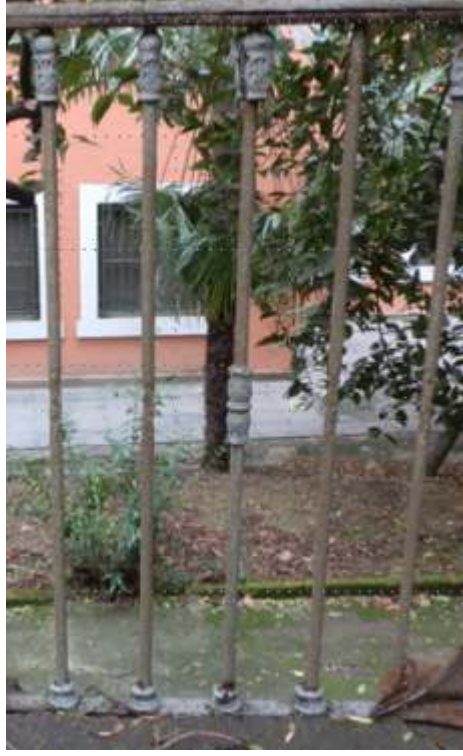
**Figür 13.** Demir korkuluk.

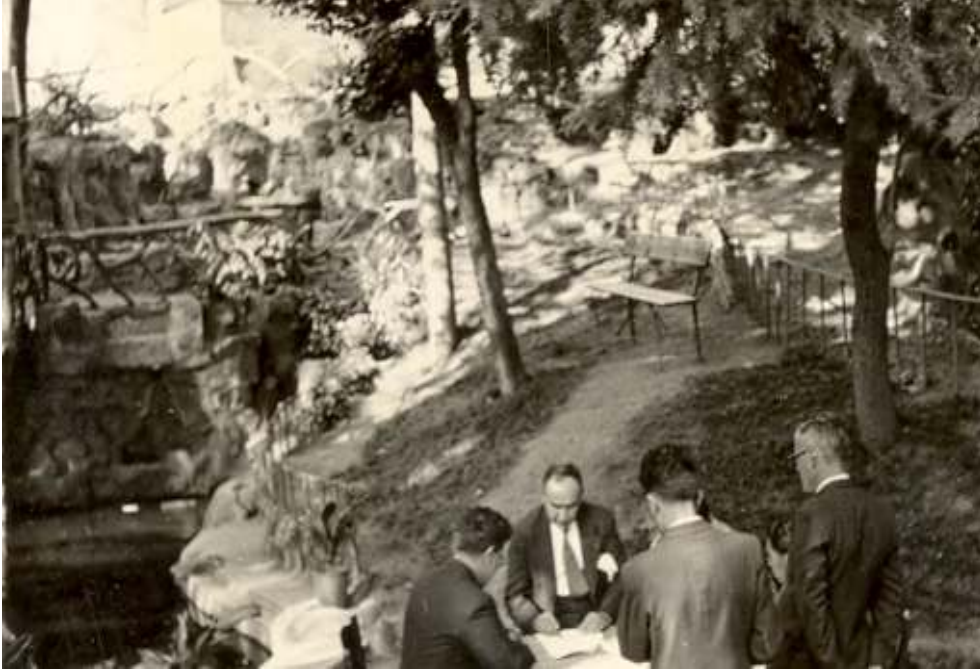
**Figür 14.** Havuzun etrafında günümüze ulaşamayan ağaç dalı formunda korkuluklar ile demir korkuluklar görülmektedir (YTÜ Arşivi).

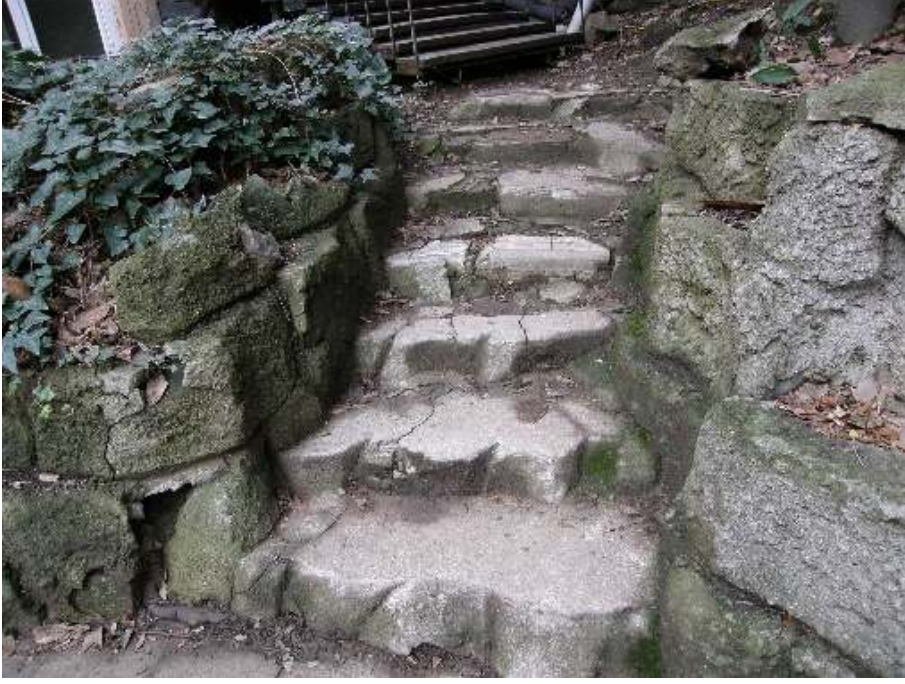
**Figür 15.** Bahçede kot farkının küçük olduğu yerlerden birinde kullanılan merdiven.

Bahçede arazinin doğal eğimine uyumlu bir düzenleme yoluna gidilmiştir. Kot farkının küçük olduğu kısımlarda birkaç basamaklı merdivenler kullanılmıştır (Figür 15). Eğimin ve kot farkının fazla olduğu yerlerde ise taş ve tuğla kullanılarak yığma tekniği ile istinat duvarları inşa edilmiş ve iki kot arasında ulaşım daha büyük merdivenlerle sağlanmıştır (Figür 16).

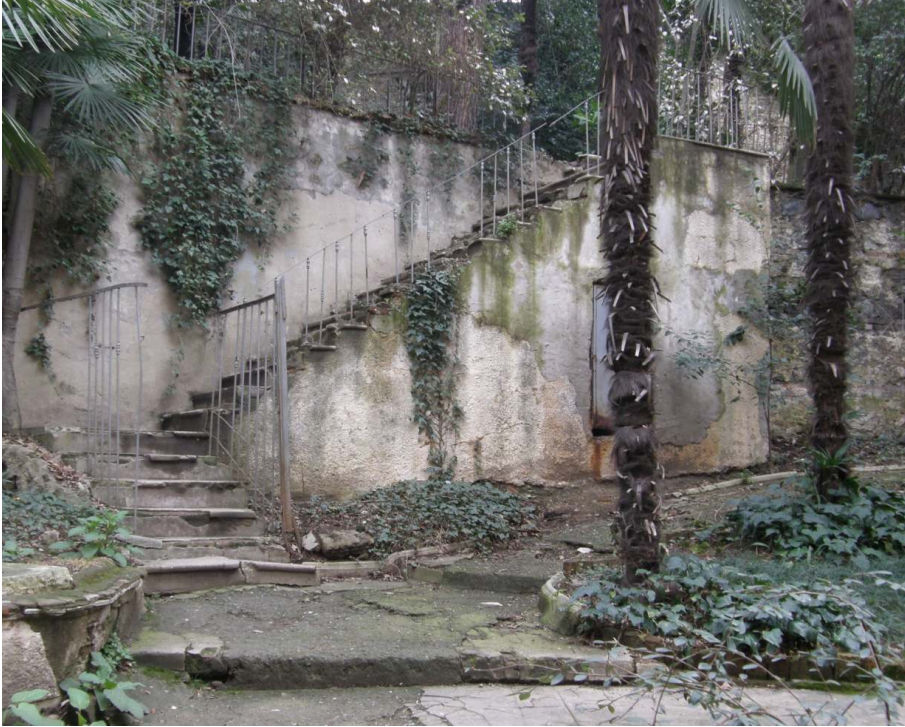
**Figür 16.** Bahçede kot farkının büyük olduğu yerlerden birinde kullanılan merdiven.

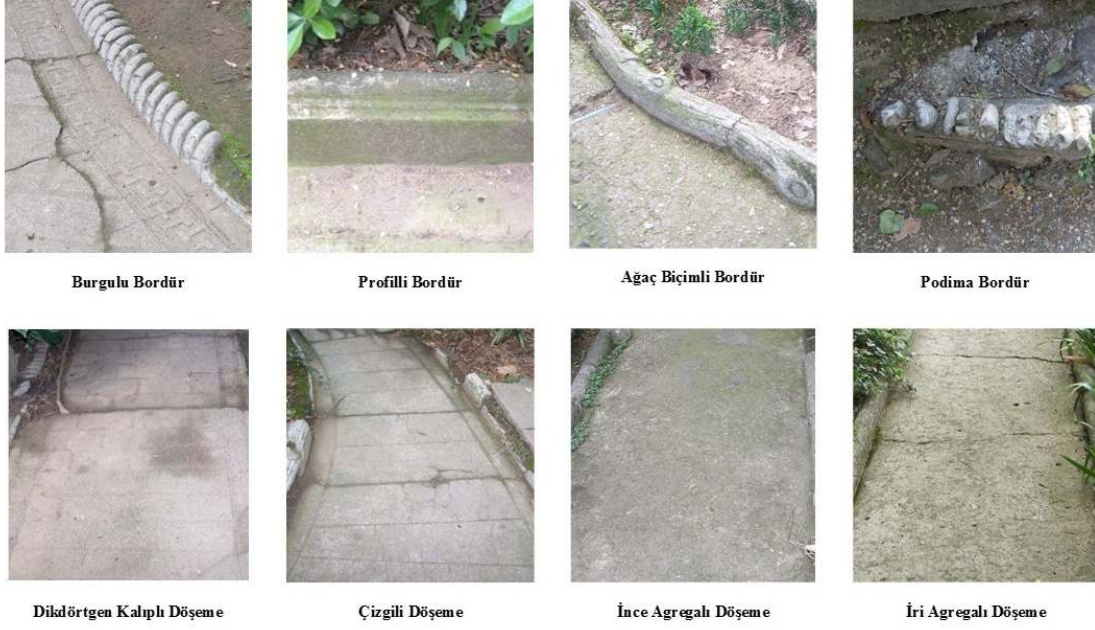
**Figür 17.** Özgün olduğu düşünülen mevcut bordür ve zemin döşemeleri.

Şehzade Köşkleri Bahçesi, deprem konutlarının eklenmesi ve sonraki dönemlerdeki ihtiyaçlar doğrultusunda yapılan değişikliklerin etkisiyle zemin döşemesi ve bordürler açısından çok fazla dönemi ve biçimi içermektedir. Özgün olduğu düşünülen mevcut bordür ve zemin döşemeleri Figür 17'de verilmiştir. Artık var olmayan döşeme çeşitlerine örnek olarak Figür 11'de görülen at nalı biçiminde şekillendirilmiş zemin döşemesi ve arnavutkaldırımı verilebilir.

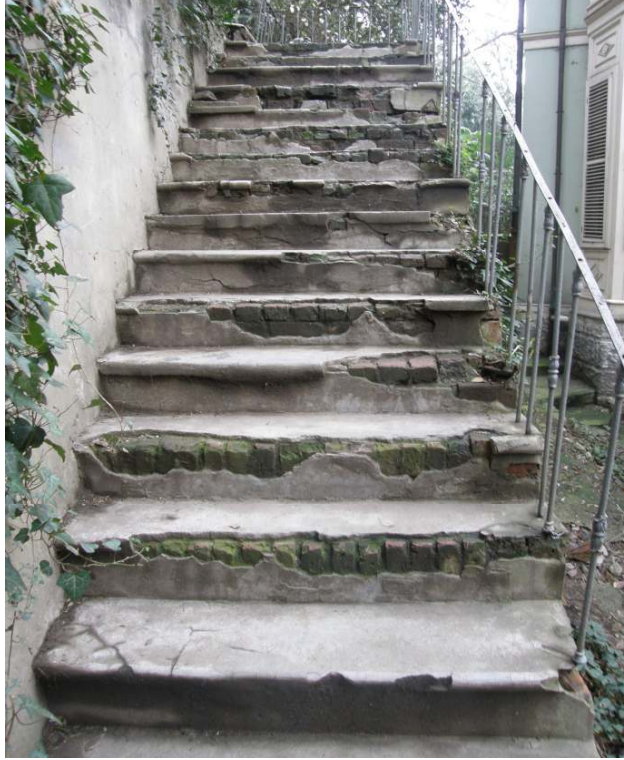
YTÜ Davutpaşa Yerleşkesi'nin faaliyete geçmesine değin bahçenin yoğun olarak kullanılması, çevresel koşulların etkisiyle yaya yolları ve merdivenlerde meydana gelen yıpranmayı arttırmıştır. Davutpaşa Yerleşkesi'nin faaliyete geçmesi sonrasında hem bu olumsuz etki önemli ölçüde azalmış, hem de boşaltılan köşklere restorasyon çalışmaları gerçekleştirme imkanı doğmuştur. Ne var ki, restorasyon çalışması nedeniyle iki yıl boyunca bahçenin büyük bir kısmının kapatılması, sadece dört numaralı köşkün (Figür 7) yanında bulunan merdivenlerden üniversitenin bazı birimlerine ulaşım sağlanmasını zorunlu kılmış ve bu merdivendeki bozulmaların ilerlemesine yol açmıştır (Figür 18). Bu dönemde kar yağışlı geçen kış mevsimlerinin de don etkisiyle bozulmaların ilerlemesine ciddi katkıda bulunduğu gözlemlenmiştir.

**Figür 18.** Son dönemde yoğun olarak kullanılan dört numaralı köşkün yanında bulunan merdivenin durumu.

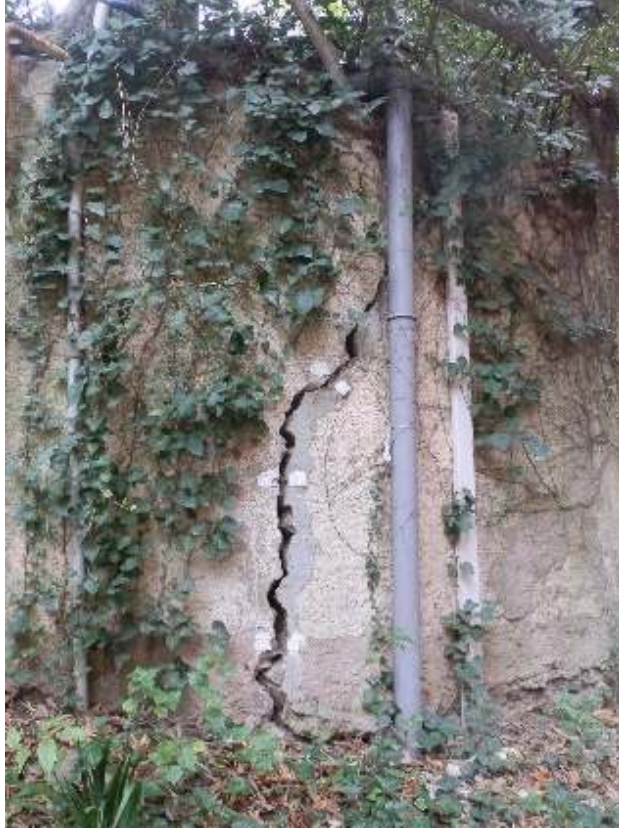
Bitkilerden kaynaklanan hasarlar da azımsanmayacak boyuttadır. Gelişen bitki kökleri bahçedeki zemin döşemesi ve bordürlerin bazı kısımlarını çatlatmış ve yerinden oynatmıştır. Ayrıca üç numaralı köşkün (Figür 7) istinat duvarında, muhtemelen üst kottaki ağaç köklerinin gelişmesi sonucunda, geniş ve derin bir çatlak meydana gelmiştir (Figür 19).

**Figür 19.** Üç numaralı köşkün istinat duvarında oluşan çatlak.

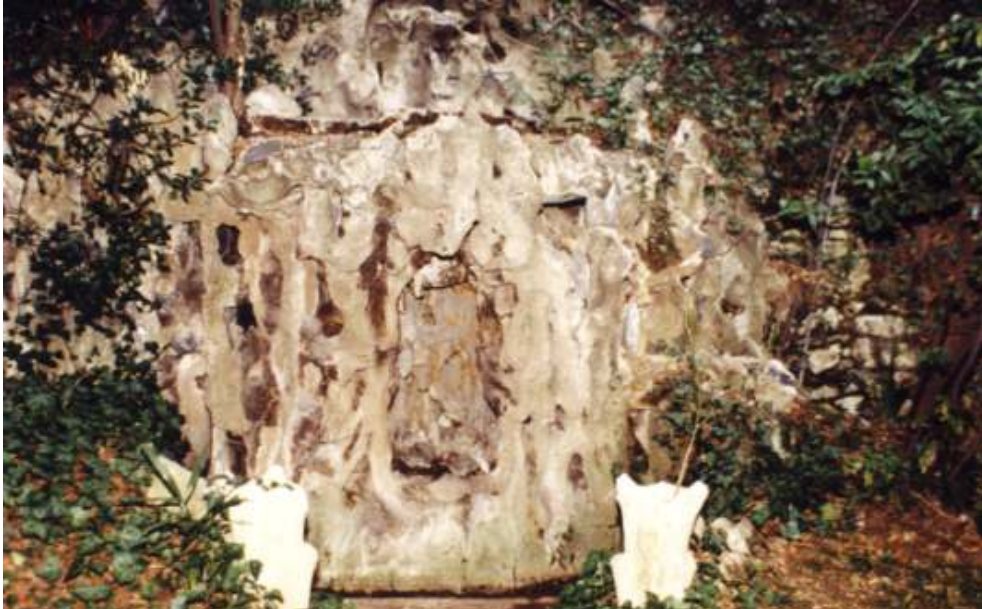
**Figür 20.** Dört numaralı köşkün bahçesinde bulunan kaskadlı grottonun 2001 yılındaki durumu (YTÜ Arşivi).

Şehzade Köşkleri Bahçesi'nde suyu kesilmiş olan altı adet kaskadlı grotto bulunmaktadır. Demir taşıyıcı iskelet üzerine belirli bir düzende kiremit ve doğal taş yerleştirilerek kabaca biçimleri oluşturulan bu süsleyici öğelerin, çimentolu harcın muhtemelen püskürtülmesi ya da akıtılmasıyla oluşturulan kendine has dokuya sahip dış kabuklarında parçalanarak dökülmüş kısımlar mevcuttur ve açıkta kalan demir donatılarının korozyona uğradığı görülmektedir. Bu bozulmaların yoğun olduğu bölgelerde kayıplar söz konusudur (Figür 20-21).

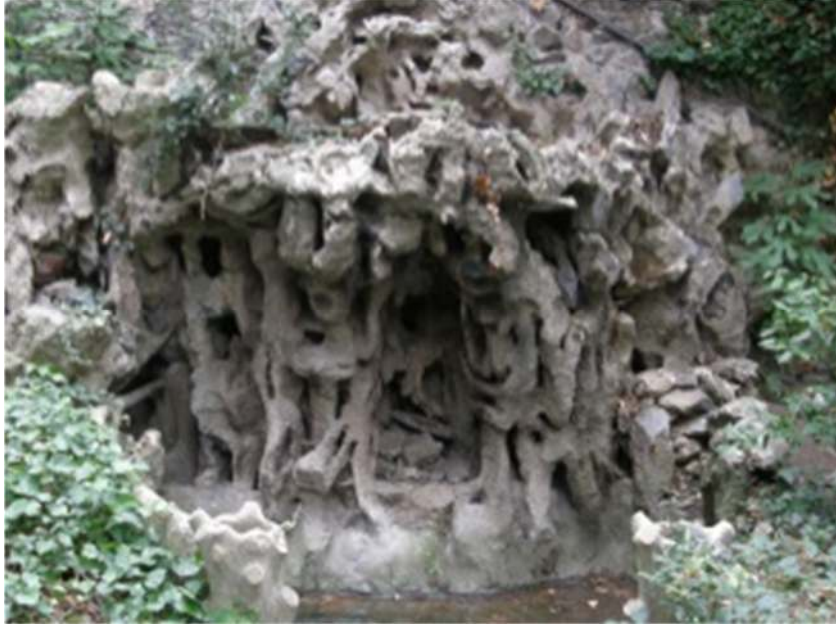
**Figür 21.** Dört numaralı köşkün bahçesinde bulunan kaskadlı grottonun 2015 yılındaki durumu. Yapıda kısmi çökmeler meydana gelmiştir.

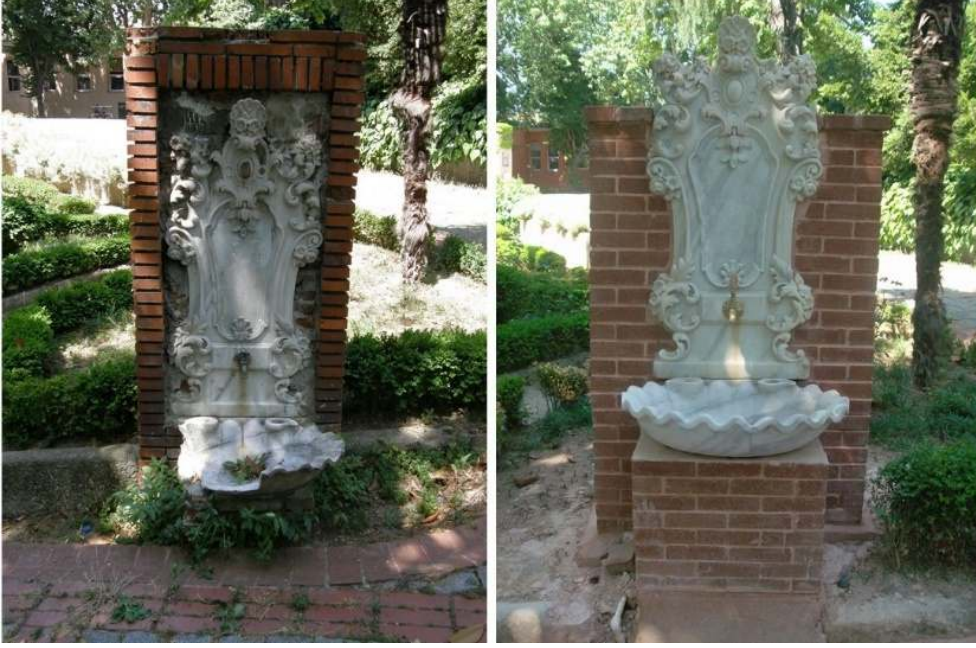
**Figür 23.** 9 numaralı çeşmenin koruma-onarım çalışmaları öncesi (solda) ve sonrasındaki (sağda) görünümü. Çeşmenin temizliği yapılmış, kırık kurnasının eksik kısmı yeni yontulan mermer ile tamamlanmış, tuğla ve hidrolik kireç bağlayıcılı harç ile hazırlanan yeni taşıyıcı duvara sabitlenmesi sağlanmıştır.

Bahsi geçen proje ve Uğuryol'un yüksek lisans tezi (Uğuryol 2011: 152) kapsamında yapılan incelemeler neticesinde bu çeşmelerin bir kısmının bahçe çeşmesi, bir kısmının ise yerleşkedeki tarihi yapılarda gerçekleştirilen tadilatlar sırasında iç mekândan çıkarılan çeşmeler olduğu, zaman içerisinde yapılan çeşitli müdahalelerle bazılarının yerlerinde ve parçalarında değişiklikler meydana geldiği tespit edilmiştir. Koruma-onarım çalışmaları kapsamında ise çeşmelerin temizliği yapılmış, eksik parçaları tamamlanmış (Figür 23), yeri değiştirildiği tespit edilen parçaları bir araya getirilerek form bütünlüğü sağlanmıştır. İç mekâna ait çeşmelerden özgün yeri belirlenenler bulunduğu yerden kaldırılarak özgün yerine sabitlenmiştir. Özgün konum ve parçaları tespit edilemeyenlerin koruma-onarım işlemleri mevcut halleri ve konumları korunarak yapılmıştır. Ayrıca, suyu akmayan çeşmelerin su tesisatları onarılarak işler hale getirilmiştir.

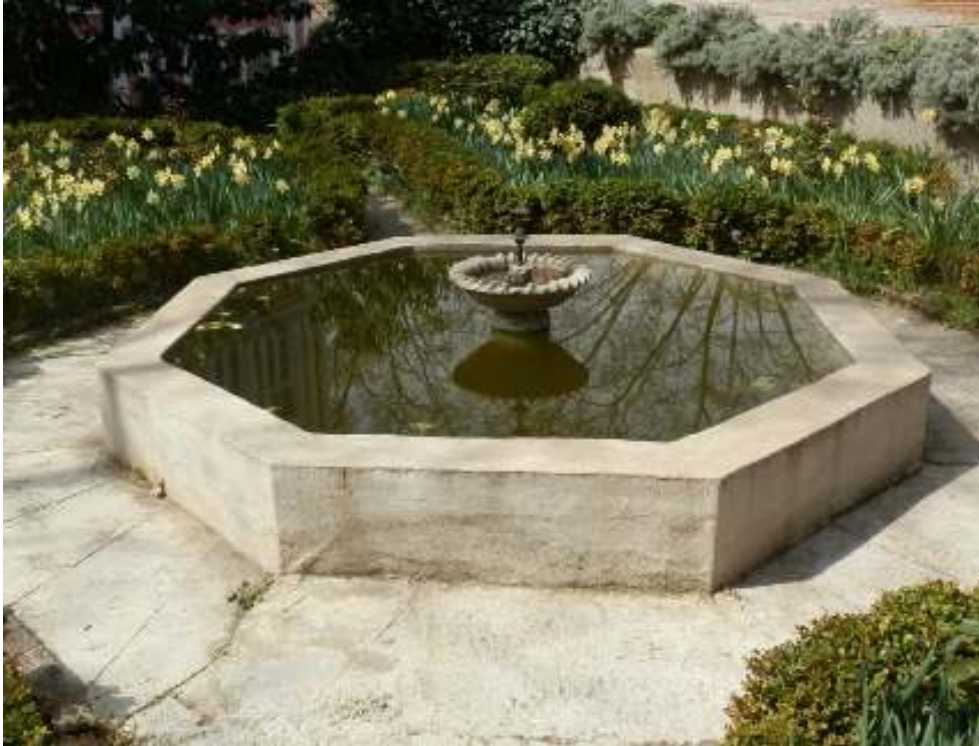
**Figür 24.** Çukursaray'ın önündeki bahçede bulunan süs havuzunun 2011 yılındaki görünümü.

Ayrıca, Şehzade Köşkleri Bahçesi'yle ilişkili olan Çukursaray'ın bahçesinde sekizgen planlı fiskiyeli bir diğer süs havuzu yer almaktadır (Figür 24). YTÜ Arşivi'ndeki fotoğraflardan (Figür 25) geçmişte bu havuzun kaplama olarak mermer levhalara ve suyun birinden diğerine dökülerek aktığı süslü mermer çanaklardan oluşan üç katlı bir fiskiye düzeneğine sahip olduğu, fakat mermer kaplamaların ve fiskiye düzeneğine ait tüm parçaların yerinde bulunmadığı anlaşılmıştır. Önceki bölümde söz edilen Uğuryol'un

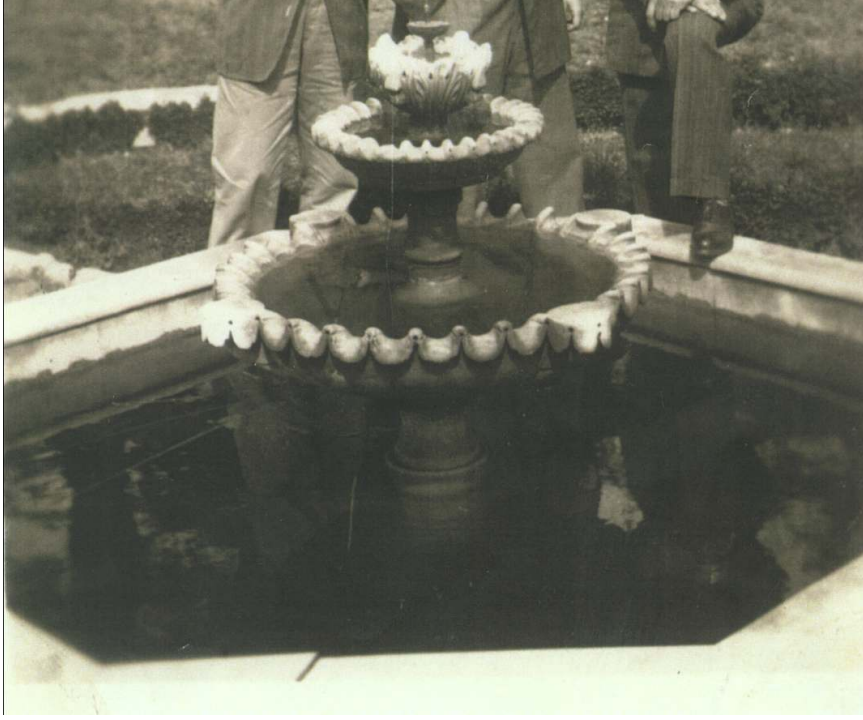
**Figür 25.** Çukursaray'ın önündeki bahçede bulunan süs havuzunun eski hali (YTÜ Arşivi).

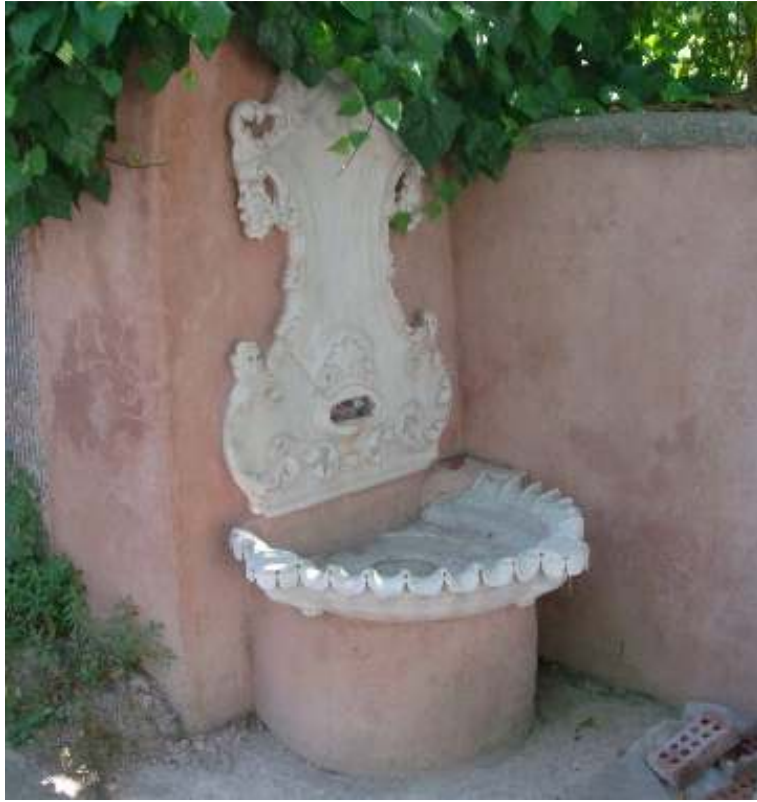
**Figür 26.** 10 numaralı çeşme (2011).

yüksek lisans tezi çerçevesinde yapılan incelemede (Uğuryol 2011: 122), bu havuza ait büyük çanak parçasının kırılması sonucu Figür 22 ve 26'da yer alan 10 numaralı çeşmede kurna olarak kullanıldığı tespit edilmiştir. YTÜ Milli Saraylar ve Tarihi Yapılar Meslek Yüksek Okulu öğretim elemanları ve öğrencileri tarafından havuzun onarım projesi hazırlanmış, havuzun büyük çanağı proje hayata geçirildiğinde özgün konumuna yerleştirilmek üzere bulunduğu yerden alınmış ve eksik kısmı ilgili dersler kapsamında tamamlanmıştır.

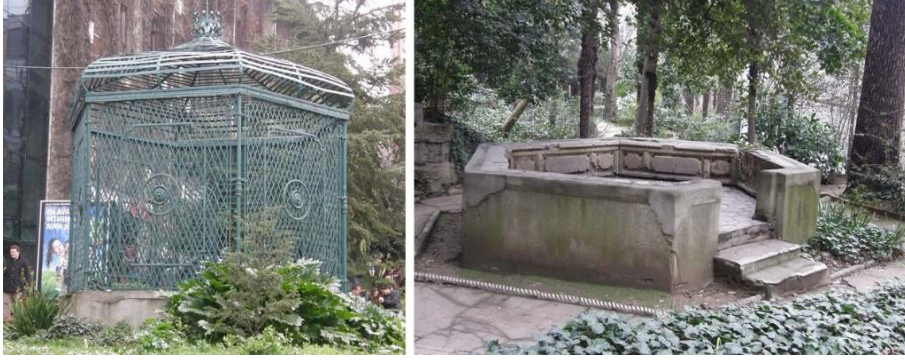
Bahçe içerisinde yer alan iki adet kameriye kaidesi üzerinde olması gereken demir strüktürler 1980'li yıllarda daha çok kullanılmaları ve daha görünür olmaları amacıyla yerlerinden sökülmüş ve yerleşke içindeki farklı noktalara taşınmıştır (Figür 27-28). Kameriyelerin demir strüktürleri bakımları yapıldığı için sağlam durumdadır. Kaidelerin sıvaları kısmen dökülmüş olup, bazı kısımlarında özgün sıvaya nazaran daha iri agregalı çimento bağlayıcılı sıvalar ile tamiratlar yapılmıştır. Kameriyelerde zemin döşemesi olarak kullanılan karosimanların yüzeylerinde aşınma, çoğunun birleşim yerlerinde çatlaklar oluşmuş, bazılarında parçalanma meydana gelmiştir.

**Figür 27.** Şehzade Köşkleri Bahçesi'ndeki iki kameriye kaidesinden biri (sağda) ve bu kaideden alınarak yerleşkenin başka bir noktasına taşınmış olan demir kameriye strüktürü (solda).

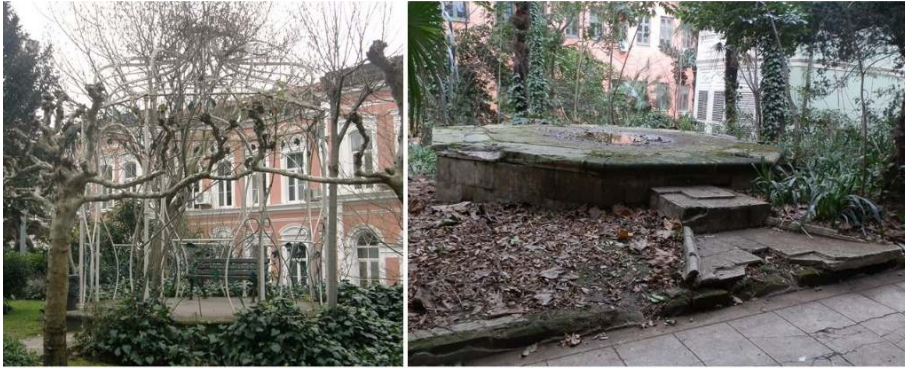
**Figür 28.** Şehzade Köşkleri Bahçesi'nde bulunan diğer kameriye kaidesi (sağda) ve bu kaideden alınarak yerleşkenin başka bir noktasına taşınmış olan demir kameriye strüktürü (solda).

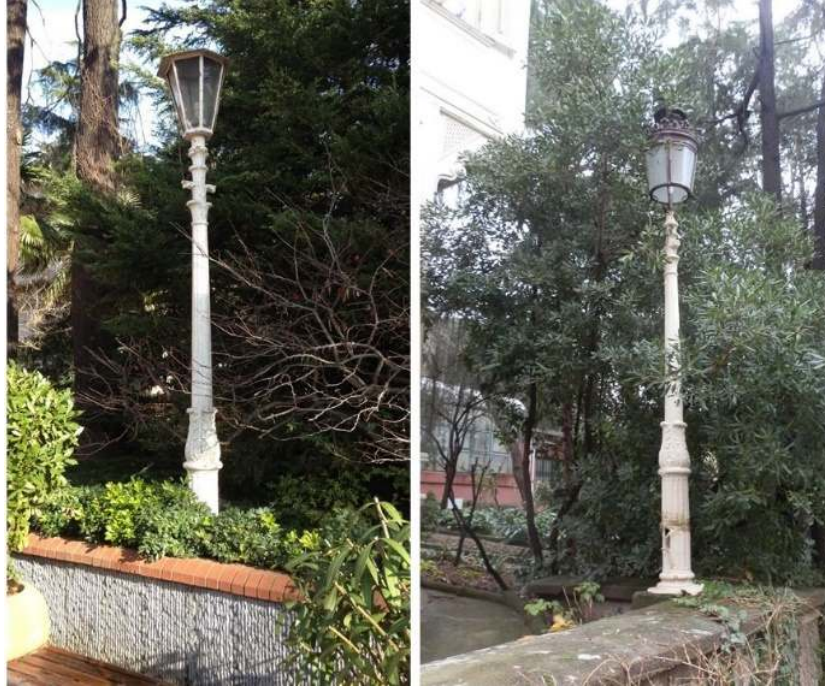
**Figür 29.** Bahçe içindeki özgün lambalar.

YTÜ Arşivi'nden edinilen fotoğraflarda, geçmişte yerleşke içinde bugünkülerden farklı biçimlere sahip özgün lambalar da bulunduğu, mevcut lambaların bazılarının yerlerinin yol düzenlemeleri ve diğer ihtiyaçlar doğrultusunda değiştirildiği görülebilmektedir. Yerinde olmayan lambaların bir kısmı da paslanan demir strüktürleri nedeniyle günümüze ulaşamamıştır. Mevcut aydınlatması yetersiz olan Şehzade Köşkları Bahçesi'nde günümüzde bulunan iki adet özgün lamba Figür 29'da görülmektedir. Bunların konumlarının özgün olup olmadığı belirsizdir.
