Title of Article	Geographical Analysis of The Traffic Accidents In Viransehir (Sanliurfa) City Center (2013-2017)	
Corresponding Author	Ercan VURAL Harran Üniversitesi, Fen-Edebiyat Fakültesi Coğrafya Bölümü ercanvural@harran.edu.tr	
Submission Date Admission Date	14/03/2019 / 31/05/2019	
How to Cite	Vural, E., (2019). Viransehir (Şanlıurfa) Şehir Merkezi'ndeki Trafik Kazalarının Coğrafi Analizi (2013-2017), Kent Akademisi, Volume, 12 (38), Issue 2, Pages, 340-363	
		ORCID NO: 0000-0002-7310-413X

Viransehir (Şanlıurfa) Şehir Merkezi'ndeki Trafik Kazalarının Coğrafi Analizi (2013-2017)

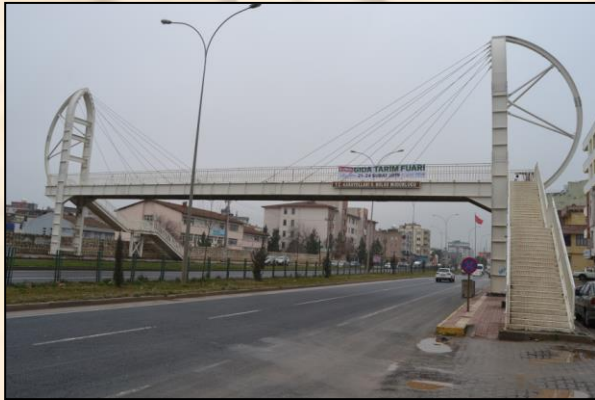
Foto 2. Şanlıurfa-Mardin Karayolu Üzerinde Yer Alan Üst Geçit 1

Çalışma alanımızda yayaya çarpma şeklinde meydana gelen kazalar yoğunluktadır. Bunun en önemli sebebi yeteri sayıda üst geçidin olmaması ve mevcut ana yolun da demir çitlerle çevrilerek yayaların geçmesini engelleyecek bir unsurun olmamasıdır. Özellikle ana alter üzerinde yayaya çarpma şeklinde meydana gelen kazaların önlenmesi için yol boyunca demir perde veya çitlerin yapılması gerekmektedir. İnsanların üst geçitleri kullanması teşvik edilmelidir. Ayrıca üst geçitlerin yanı sıra alt geçitlerde yapılmalıdır. Şehir merkezinde bulunan iki üst geçitte de engelliler için herhangi bir rampa veya asansör bulunmamaktadır. Özellikle engelli insanlarda göz önünde bulundurularak mevcut üst geçitler revize edilmeli ve yeni yapılacak alt ve üst geçitler de engelli rampası ve asansörü yapılmalıdır. Çöken, bozulan yollar onarılmalı, Trafik ışıkları sürekli yanmalı, yoğun saatlerde trafik polisi konulmalı, küçük dönel kavşaklar büyütülmeli, yanar-söner sinyalizasyon kurulmalı, kazaların yoğunlaştığı saatlerde yol kontrolleri yapılmalı ve yeşil dalga hız sınırı konulmalıdır.

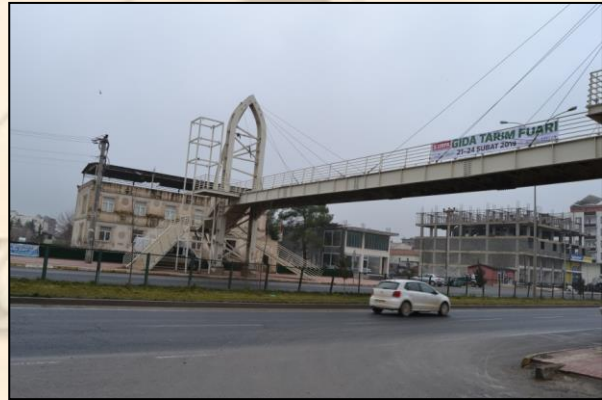
Foto 3. Şanlıurfa-Mardin Karayolu Üzerinde Yer Alan Üst Geçit 2
