BURSA ULUDAĞ UNIVERSITY JOURNAL OF MOSAIC RESEARCH

Pour éviter les confusions et les malentendus, que pourrait engendrer l'utilisation de certaines notions, telles la restauration et la conservation, nous jugeons utile de préciser quelques détails, sans rentrer dans la diversité des acceptions courantes qui véhiculaient et conditionnaient généralement toute étude, voire tout projet, visant à retracer d'une manière analytique et synthétique l'état d'un patrimoine culturel assez particulier.

Notre démarche vise à examiner de plus près l'ensemble des moyens techniques utilisés pour la restauration/conservation des pavements/documents et à évaluer la nature des mesures entreprises et leurs limites, ainsi que leurs répercussions.

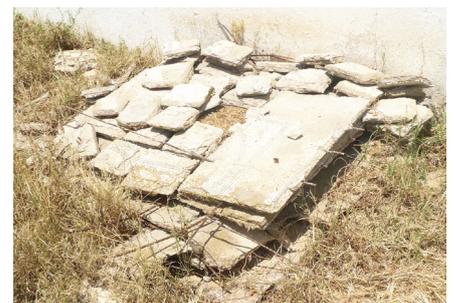
Figure 3
Pupput (Souk el-Abiod), site (photo J.Hajji).

On rencontre presque partout des pavements amputés de leur contexte d'origine, souvent défigurés et fractionnés en plusieurs morceaux, de petites dimensions, et transférés sur des nouveaux supports composés généralement de béton renforcé d'armature métallique⁶. Certains avaient été replacés dans leur structure environnante, sans aucune précaution préalable (Figs. 1-2). En revanche, d'autres avaient été entreposés, voire abandonnés, en plein air. Parfois, empilés les uns sur les autres, sans aucune protection⁷ (Fig. 3).

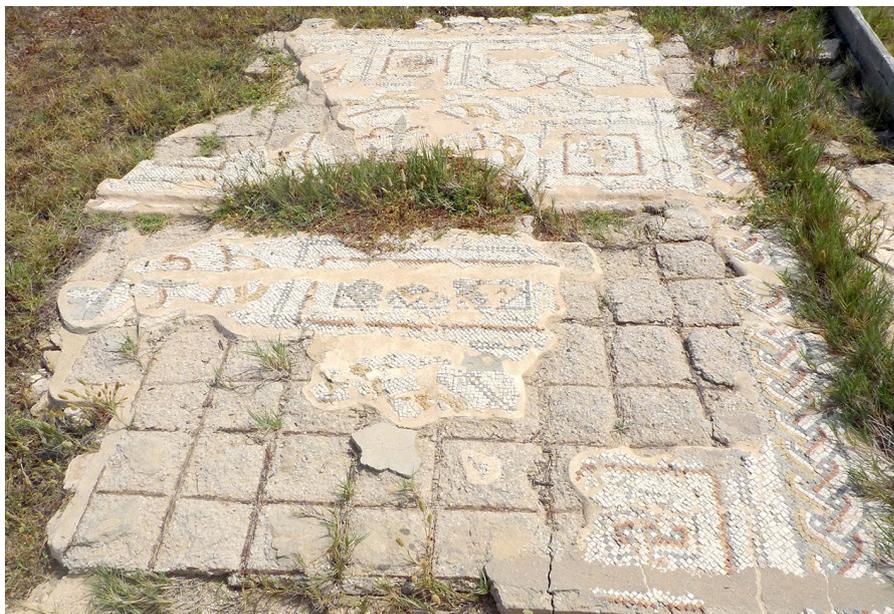
Figure 4
Horrea Caelia (Hergla), maison
romaine (photo J.Hajji).

est déplorable, même désolante. Des mosaïques morcelées en mille pièces et d'autres sont devenues illisibles (Figs. 4-5). Pire encore, certaines sont réduites en amas de tesselles jonchant le sol (Fig. 6).

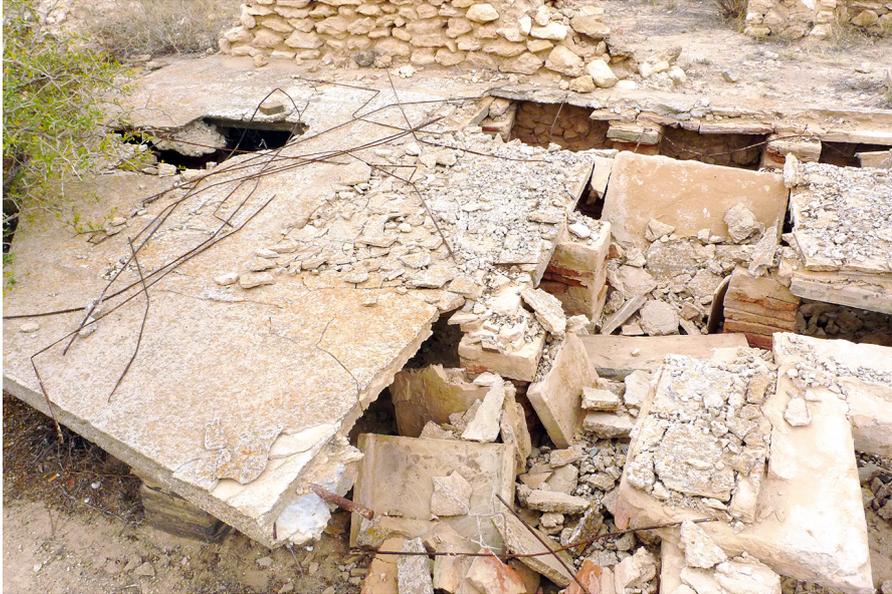
Figure 7
Thysdrus (Eljem), site Sidi Zid
(photo J.Hajji).

supporte mal les variations météorologiques⁹. Avec une faible résistance aux phénomènes de retrait et d'expansion les éléments structurels se déforment. Sous l'effet de la chaleur, l'armature métallique se délatte et provoque ainsi la dislocation du support et du tapis des tesselles (Figs. 7-8). De même, avec l'humidité les sels solubles, libérés par le ciment, se cristallisent dans la partie supérieure des tesselles et modifient la couleur des matériaux calcaires et poreux¹⁰.

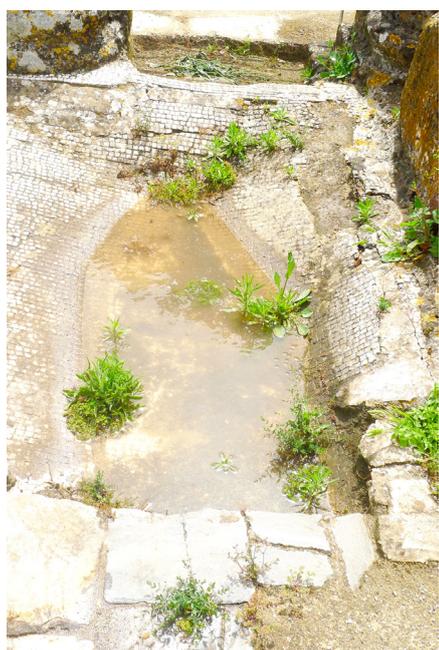
Figure 10
Utica (Utique), maison, insula II
(photo J.Hajji).

Sur la majorité des sites on se contente généralement d'un entretien épisodique, un rafistolage futile des pavements laissés en place. Fréquemment, ce ne sont que les problèmes de surface qui sont traités, tels que les fissures et les pertes d'adhérence ponctuelles entre le *tessellatum* ou les matériaux constitutifs et l'assise, ou encore le comblement des lacunes¹¹ (Fig. 9). Il est exceptionnel que l'ensemble des altérations touchant les constituants et les structures des pavements soit pris en considération. Souvent les déformations affectant la planéité des pavements, les affaissements et les fractures dues aux problèmes d'étanchéité, des remontées d'eau et de drainage périphérique, passent inaperçues (Figs. 10-11).

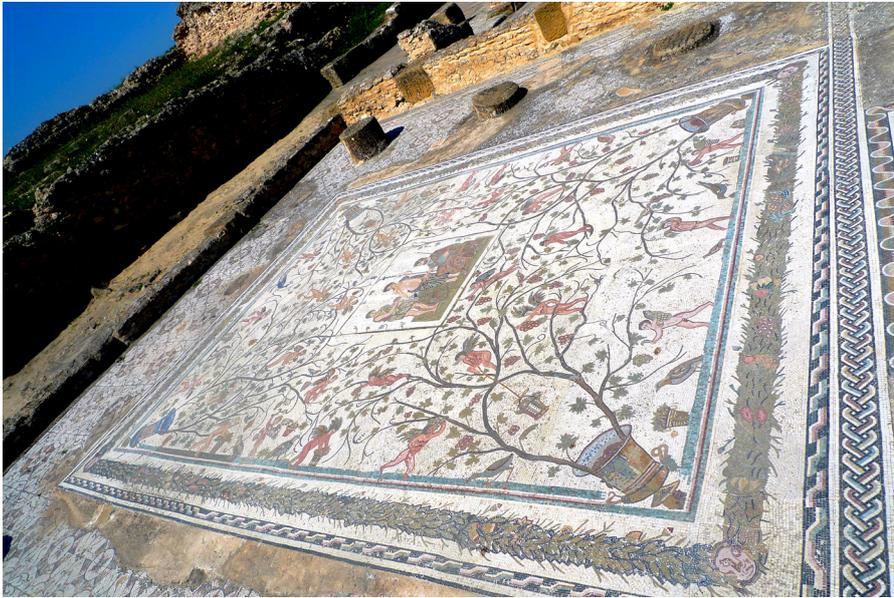
Figure 12
Uthina (Oudna), Villa dite des
Laberii (photo J.Hajji).

question conservation/ présentation mériterait, néanmoins dans certains cas, d'être considérée et la sauvegarde matérielle du pavement/document doit être avantagée, mais une telle intervention doit être bien pensée. Les fac-similés, présentés, sont souvent sans indication ni information éclairante. Parfois on a l'impression d'être en présence d'éléments hybrides, pour ne pas dire étranges, qui altèrent l'authenticité du cadre archéologique dans lequel ils s'y inscrivent (Figs. 12-13).

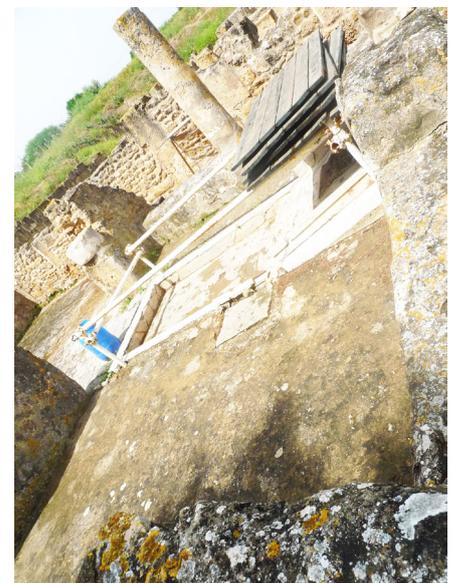
Figure 18
Utica (Utique), maison de la cascade (photo J.Hajji).

Un autre détail touchant la protection intermittente pourrait être souligné, celui de la mise en œuvre d'abris, de toiture, pour protéger les pavements des agressions extérieures¹⁵. Sur l'échelle nationale, les cas où les intervenants ont opté pour l'utilisation de ces structures modernes se comptent sur les doigts d'une seule main. De surcroît, les résultats s'avèrent contestables ; des abris sommaires, réalisés avec des matériaux inappropriés, peu efficaces n'offrent pas le minimum des conditions requises pour assurer l'intégrité physique des pavements. De surcroît, elles nuisent non seulement aux valeurs culturelles et significatives des monuments, mais aussi à l'authenticité et l'homogénéité des cadres archéologiques dans lesquels elles s'y inscrivent¹⁶ (Fig. 18).

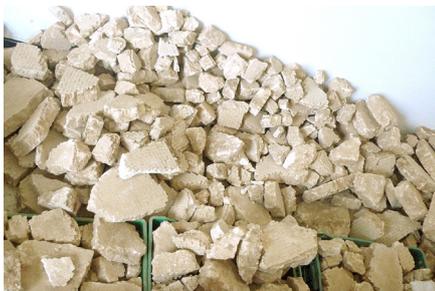
Figure 19
Horrea Caelia (Hergla), dépôt du site
(photo J.Hajji).

L'inconséquence de certains intervenants, surtout en l'absence d'une réflexion globale fondée sur une conscience culturelle et sur des principes directeurs¹⁸, a fortement contribué à l'altération et la destruction d'un grand nombre de pavements (Fig. 19). En fait, on ne s'intéressait qu'à l'étude du document spectaculaire sans se soucier ni de son sort ni de son avenir. L'état de certains, au moment de leur découverte comparé à celui d'aujourd'hui, se passe de tout commentaire. À vrai dire, seul un inventaire actualisé du patrimoine mosaïstique pourrait nous révéler le nombre des pavements détruits à jamais et l'étendue des dégâts¹⁹.

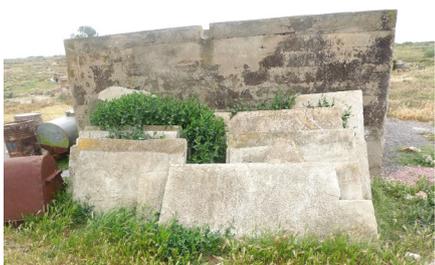
Figure 20
Thurburbo maius (Henchir el-Kasbat),
site (photo J.Hajji).

La question du stockage provisoire ou permanent, conformément aux normes professionnelles admises, ne semble pas figurer dans les projets et les stratégies de l'INP ; aucune volonté pour créer de vrais environnements protecteurs dans tout le pays²⁰. Sur la majorité des sites, des pavements, posés sur du béton armé, sont abandonnés, depuis des décennies, en plein air (Fig. 20). Les uns sont

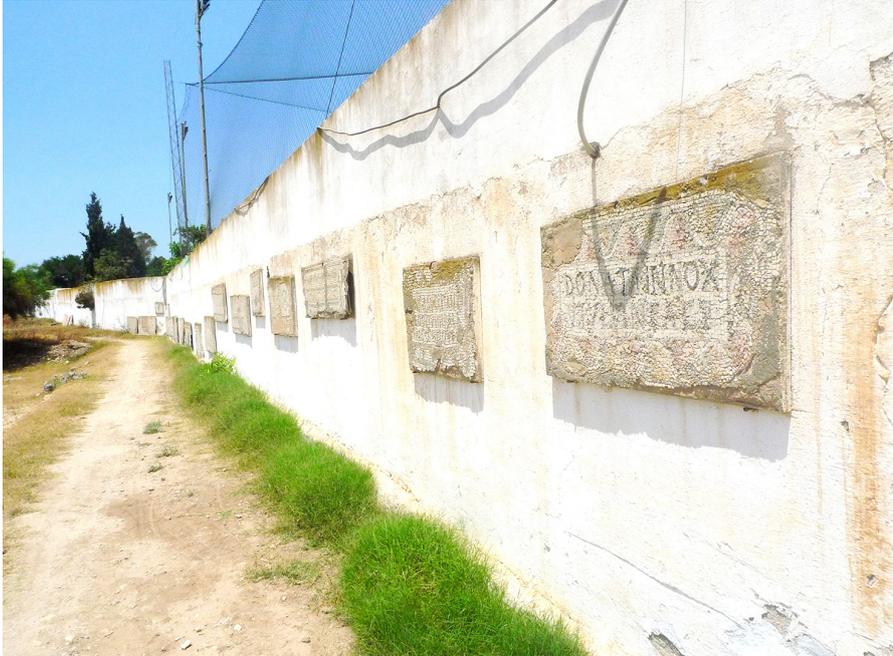
Figure 21
Pupput (Souk el-Abiod), clôture du site
(photo J.Hajji).

utilisés comme élément de décor pour rehausser, vainement, les murs d'enceintes de certains sites (Fig. 21), d'autres, fractionnés en plusieurs morceaux puis rangés dans un coin d'un monument non couvert, encourent tous les risques (Fig. 22). Mieux encore, certains sont posés anarchiquement contre les murs de certains bâtiments, parfois des endroits très fréquentés, faisant naître un vrai danger sur la sécurité des ouvriers et des visiteurs.

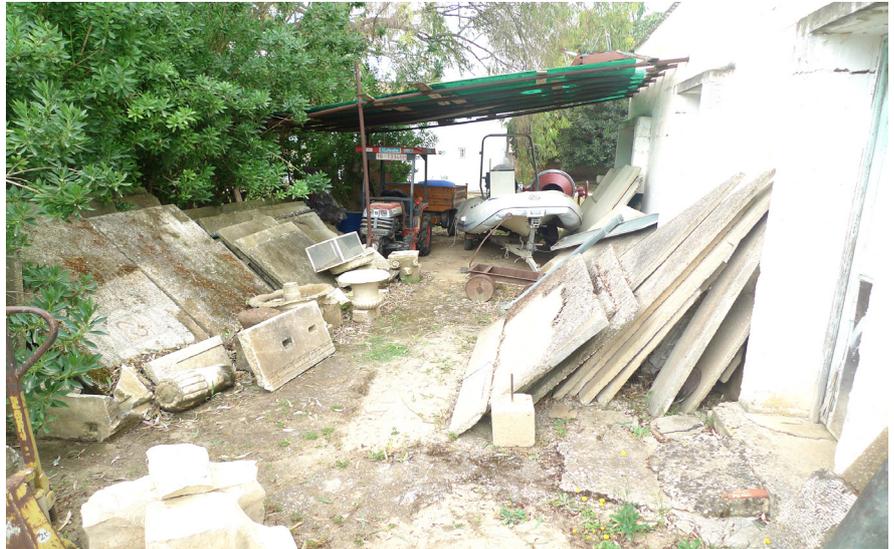
Figure 23
Utica (Utique), dépôt du site
(photo J.Hajji).

trouvailles archéologiques, des outils de manutentions, des caisses, des objets métalliques et des engins, sont devenus inaccessibles (Fig. 23). Certains, sont dans un état très critique : délabrement avancé, décolllement des tesselles et perte de certains éléments constitutifs de la surface. Parfois, des *tessellata*, désolidarisés de leur support d'origine et collés sur toile, sont abandonnés, à même le sol, sans la moindre précaution (Fig. 24).

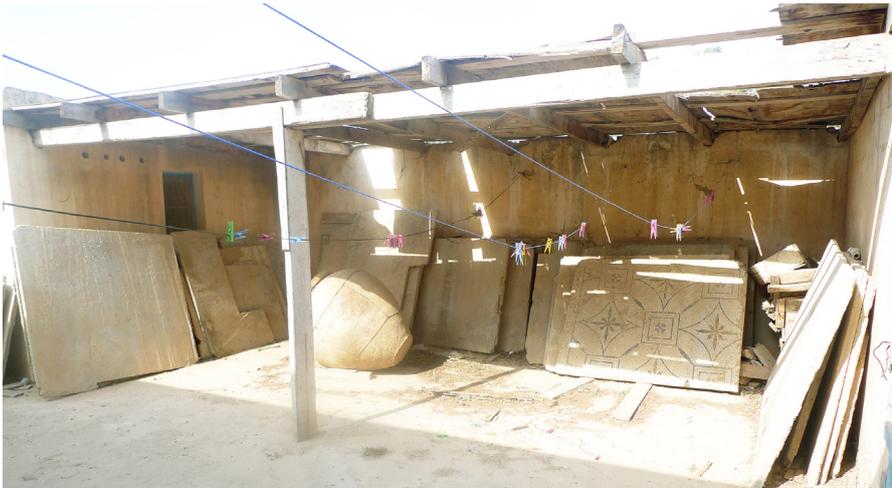
Figure 26
Thysdrus (Eljem), dépôt du site
(photo J.Hajji).

On remarque aussi le recours à des abris de fortune réalisés avec des planchettes, des tubes d'échafaudages, des panneaux en contreplaqué, des plaques en tôle et des bâches en plastique (Fig. 26). Certains sont dans un état très délabré et d'autres risquent de s'écrouler à tout moment. À vrai dire, un tel bricolage résume à lui seul tous les paradoxes et toutes les déficiences. Les principes, fixés par des textes universels, selon lesquels le patrimoine archéologique devrait être préservé sont complètement violés.

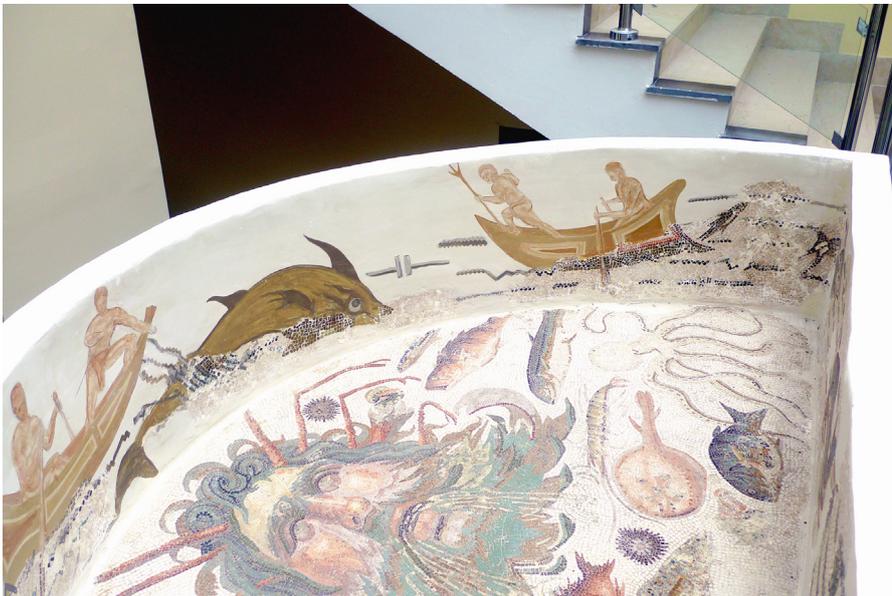
Figure 29
Sousse, musée, mosaïque figurant tête d'Océan au milieu d'un paysage marin (photo J. Hajji).

On dénote aussi, le recours à une autre technique illusoire, à savoir la restitution des décors figurés avec de la peinture (Fig. 29). En l'absence d'indications précises sur les motifs d'origine, et surtout la multiplicité des formules iconographiques et la diversité des motifs et des éléments schématiques utilisés par les artistes de l'époque antique, toutes les restitutions demeurent arbitraires, voire futiles. On n'est plus certain de rien !

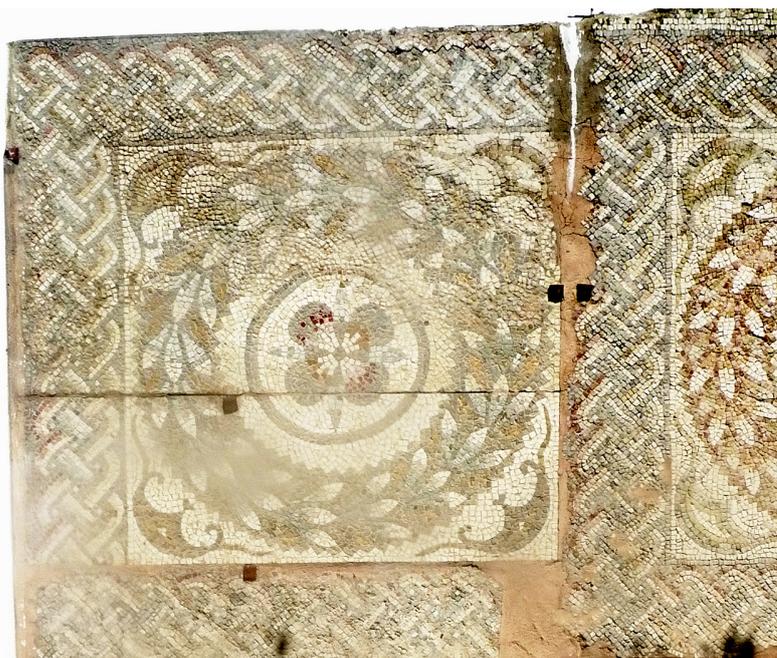
Figure 32
Sfax, musée, détail de la mosaïque dite
d'Aiôn (photo J.Hajji).

On dénote aussi l'inexistence d'un entretien régulier des pavements exposés. Sont nombreux ceux qui présentent des altérations de surface. Des lacunes laissant apparaître certaines parties du support, fibres de filasse et toile généralement (Fig. 32). Des sels se cristallisant dans la partie supérieure des tesselles, des concrétions (Fig. 33), décollement du mortier utilisé pour combler les lacunes, des peintures qui s'écaillent (Fig. 34), des éléments constitutifs du support qui se détachent. Pire encore, dans certains cas, des parties des pavements désolidarisées menacent de tomber⁴⁵ (Fig. 35).

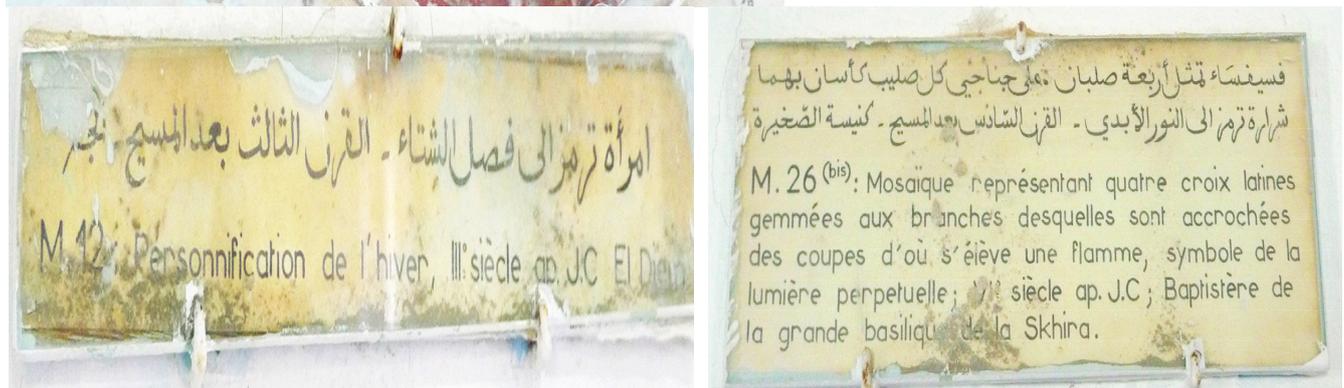
Figures 37-38
Sfax, musée (photo J.Hajji).

L'emplacement des notices pose parfois problème. L'adéquation texte explicatif et œuvre exposée n'est pas toujours respectée. Il n'est pas rare de voir des notices affichées à plusieurs mètres des tableaux qu'elles devaient clarifier. Parfois, des notices de plusieurs tableaux sont regroupées dans un seul espace, ou encore, placées à quelques dizaines de centimètres au-dessus du sol (Fig. 36). Ecrites en petits caractères, elles deviennent indiscernables, voire imperceptibles. De surcroît, certaines, réalisées depuis des décennies, sont devenues illisibles ; tachetées avec de la peinture ou encore altérées à cause de l'humidité (Figs. 37-38).

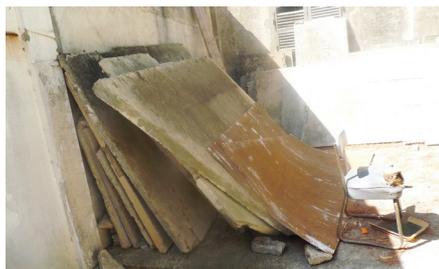
Figure 42
Carthage, réserves (photo J.Hajji).

On voit souvent des piles de pavements, fractionnés en plusieurs morceaux et reposés sur du béton armé, dressées dans un désordre total contre les murs extérieurs des réserves, voire de certains locaux annexes (Fig. 42). Quelques-uns sont dans un état de dégradation très critique. Les variations climatiques, les intempéries et les fortes chaleurs, ont provoqué le gonflement des éléments poreux, l'éclatement des tesselles, la déformation de la surface, la dilation et le clivage des supports.

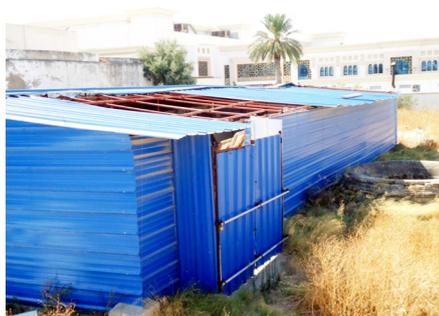
Figure 43
Ksar Saïd, dépôt (photo J.Hajji).

D'autres pavements sont rangés sous des abris dérisoires, aménagés avec des tubes métalliques et des plaques en zinc. On utilise parfois des entrepôts de fortune, sorte de cabanons, souvent mal conçus et mal entretenus (Fig. 43). Pire encore, dans plusieurs endroits on a l'impression d'être en face d'un dépôt, pour ne pas dire une décharge ; des mosaïques endommagées, délaissées parmi des engins et des outils de manutentions, des caisses en bois abandonnées, d'anciennes vitrines et d'objets métalliques entre autres.

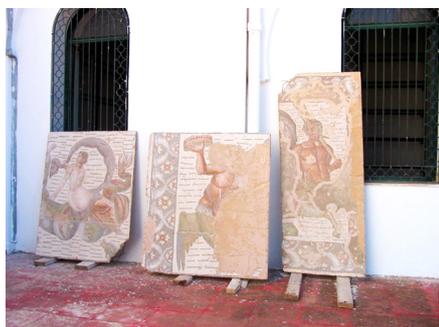
Figure 44
Carthage, cour du musée (photo J.Hajji).

détériorer en silence. Des œuvres disloquées et fractionnées en plusieurs pièces (Fig. 44). Des revêtements, dont la cohésion de leurs éléments constitutifs n'est plus assurée par l'entoilage effectué lors de la dépose, sont devenus illisibles. Ils sont parfois, réduits en amas de tesselles insignifiantes. Les dommages sont irréversibles ; non seulement des dégâts matériels mais aussi une véritable perte de données historiques, archéologiques, techniques et patrimoniales.

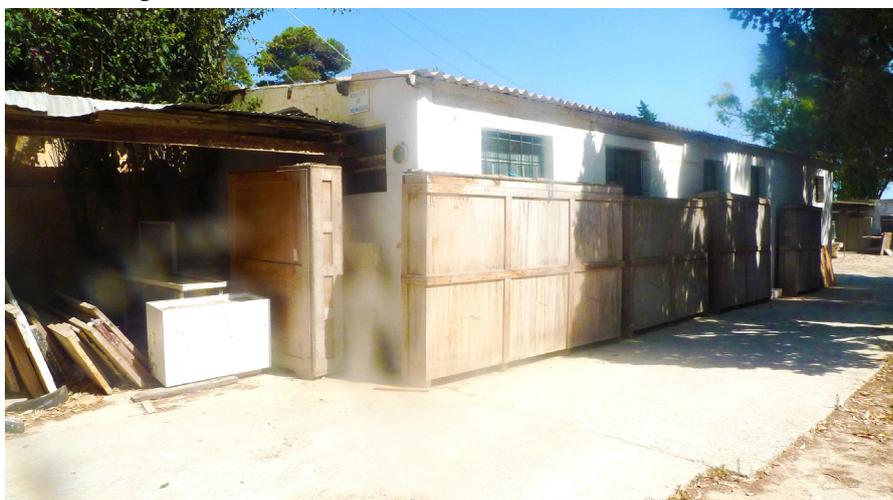
Figure 45
Carthage, réserves (photo J.Hajji).

Il n'est pas inutile de mettre l'accent sur une autre déficience, des pavements confinés, depuis plusieurs années, dans des caisses en bois, souvent abandonnées en plein air (Fig. 45). Une telle anomalie passe inaperçue ! Après avoir été présentées, pendant un certain temps, à l'étranger, dans des expositions temporaires, ces pièces maîtresses sont délaissées comme telles, dans des annexes des musées, sous les intempéries et la chaleur. Généralement, ces caisses provisoires sont utilisées pour un but particulier, protéger les pièces d'éventuelles dégradations qui pourraient survenir lors du transport mais jamais comme structure de conditionnement permanent. Les conséquences pourraient être désastreuses et les dommages pourraient être multiples, matérielles et scientifiques. Il suffit que les caisses prennent feu et tous les revêtements sont mis en danger.
