KIZILDAĞ (SİVAS) GEÇİDİ ÇEVRESİNDE COĞRAFI GÖZLEMLER

Geographical Observations Around Kızıldağ (Sivas) Pass

Yard. Doç. Dr. Hakkı YAZICI*

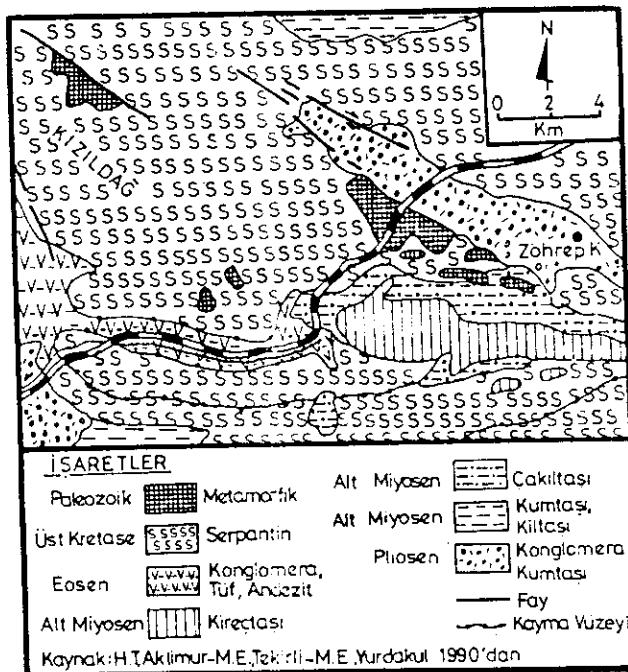
Şekil 3- Kızıldağ Çevresinin Jeoloji Haritası
Figure 3- Geological Map Of The Surrounding Of Kızıldağ

Anatolid tektonik birliği üzerinde yer alan, Kızıldağ'ın temelini; gnays muskovitli kuars sist, klorit ve muskovitli talk sist gibi kayaçlardan oluşan Paleozoil-Metamorfik seri oluşturmaktadır.⁽⁴⁾ Bu temel araziler üzerinde özellikle doğu ve kuzeydoğuya bakan yamaçlarda, Tersiyer (daha çok Jura-Kretase) yaşı Refahiye Ofiyolitli Karışığı adı verilen seri yer almaktadır. Bu seri genel olarak; siyahımsı yeşil-koyu, kahve füme renkli peridotit, serpentinit, amfibolit, gabro-karışımlı ile yeşil ve mavi sister, kristalize kireçtaşları, radyolarit ve splitlerden oluşmaktadır (Şekil 3). Dağın batıya bakan yamaçlarında ise genellikle fliş özellilikindeki çökel kayaçlar olan; kumtaşı, kiltaşı, konglomera, miltası ile tuf ve nglomera ardalanmasından oluşan Gülandere Formasyonu (Alt-Orta Eosen) yer almaktadır. Bu formasyon içerisinde, Kızılsını tepesi çevresinde olduğu gibi yer yer andezitik ve bazaltik lavlar da bulunmaktadır.⁽⁵⁾

Ofiyolitli karışık yöreye Alt Kampaniyen-Alt Mestrhiyen aralığında yerleşmiş, bunun üzerine uyumsuz olarak Üst Mestrhiyen-Paleosen-Eosen kırıntıları çökelmiştir. Yöredeki Oligo-Miyosen ve Alt-Orta Miyosen yaşı kırıntıları, karbonatların; denizel, lagüner ve karasal ortam şartlarında çökeldiği tespit edilmiştir. Yörenin Üst Lütesiyenden itibaren kısmen karalaşmaya başladığı, Üst Miyosen sonlarına doğru ise tamamen karalaştığı

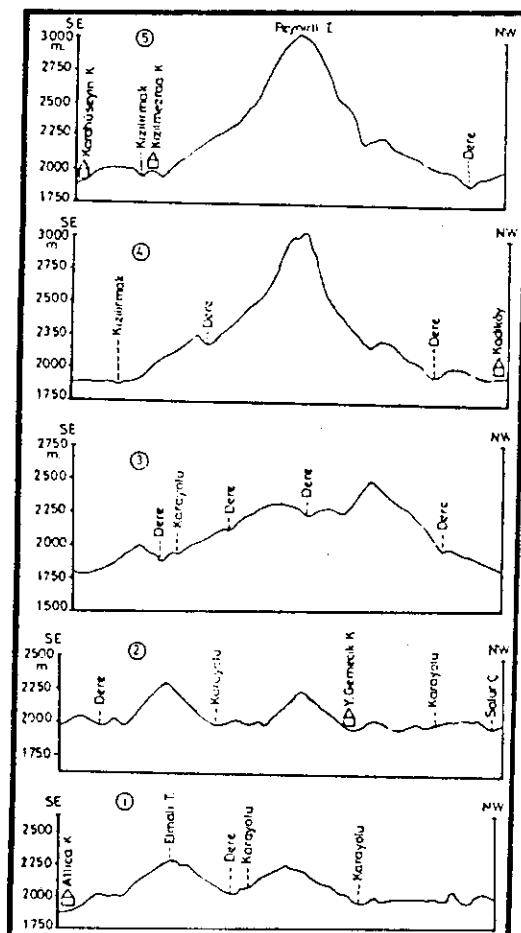
Şekil 4- Kızıldağ'ın Profil Serileri
Figure 4- Profile Series Of Kızıldağ

formasyonlarının etkisiyle yakın dönemde kesinleşmeye başlayan drenaj şebekesinin görüldüğü batı yamaçlarında, oldukça basık şekiller ortaya çıkmıştır. Nitekim İmranlı İlçe merkezinden Kızıldağ geçidine yaklaşık 31 km.lik bir yol katıldı, dikey yönde 591 m. çıkışırken, dağın 23 km. doğusunda Salur çayının derin bir boğazla Suşehri havzasına yöneldiği yerde bulunan Akarsu bucak merkezi (Refahiye) civarında yükselti 1490 m.ye düşmektedir. Buna karşılık Kızıldağ Karayolları Bakımevi'nin güneyindeki kaynaklardan sularını alarak Karasu ırmağına yonelen Kanezler deresi, yaklaşık 7 km. sonra 1450 m. yükselti seviyesine inmektedir (Şekil 4). Bununla ilgili olarak Kızıldağ'ın batıya bakan yamaçları daha az aşındığı halde, güney ve doğu yamaçları derin bir şekilde yarıllararak, kısa mesafelerde eğim kırıklıkları ortaya çıkmıştır.

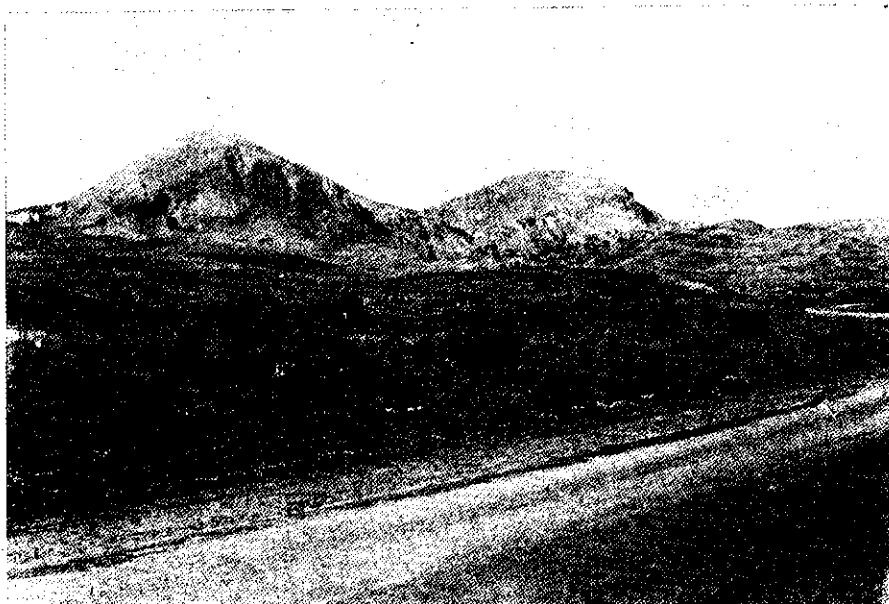
Herşeyden önce bu kesimde eğim, oldukça fazladır. Nitekim Karayolu bu kesimdeki 11 km.'lik mesafede, yaklaşık 450 m. kadar yükselmekte ve ortalama eğim değeri, % 56'yi bulmaktadır. Bu nedenle yolun bu bölümү inşa edilirken, eğimi azaltabilmek için, çok sayıda virajdan oluşan dolambaçlı bir güzergah tercih edilmiştir (Fotoğraf 1).

Fotoğraf 1- Salur Çayı Vadisinden Kızıldağ Geçidinin Görünüşü
Photo 1 - Scenery Of The Surrounding Of Kızıldağ Pass From Salur Stream Valley

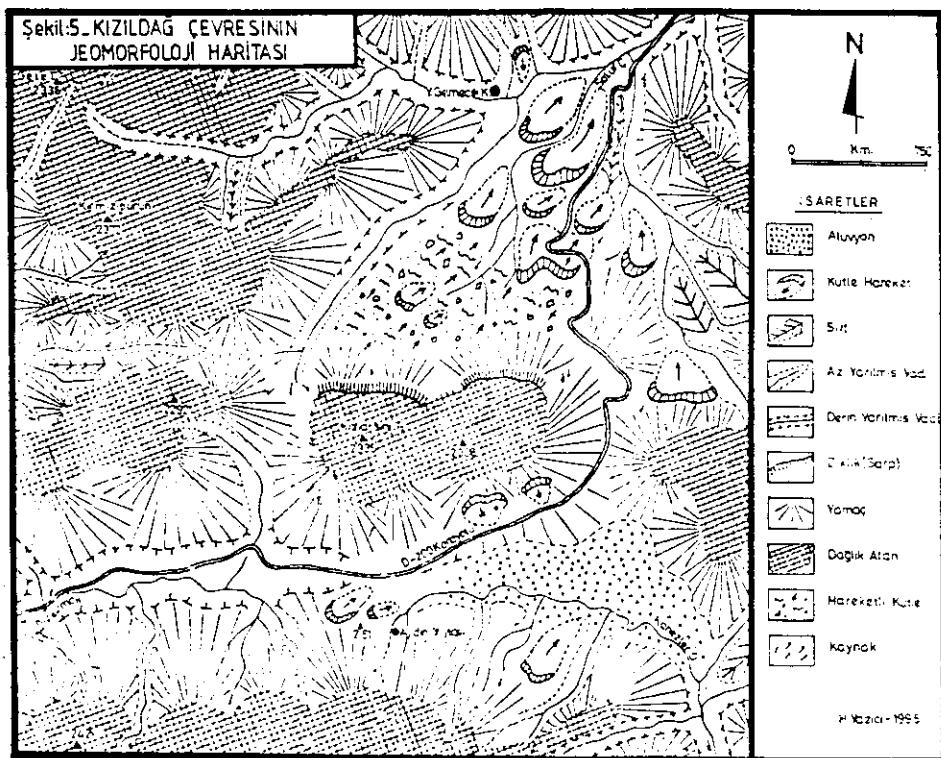
Şekil 5 - Kızıldağ çevresinin jeomorfoloji haritası
Figure 5- Geomorphological Map of the Surrounding of Kızıldağ

Kızılsını tepesi arasındaki sahada, bazıları yol gövdesini de içine alan hareketli küteler bulunmaktadır (Şekil 5, Fotoğraf 2). Bunun en önemli nedeni ise, sahada yaygın olan ofiyolitik kayaçların bünyesine su alıp şişerek kayganlaşmasıdır. Yakın çevrede formasyon sınırları boyunca ortaya çıkan çok sayıdaki su kaynağı da bu hareketi kolaylaştırmaktadır. Ancak yöredeki kütelerin hareketi, gövde oturması ve kayma şeklinde son derece yavaş cereyan ettiğinden, şu ana kadar trafik akışını engelleyecek bir durum ortaya çıkmamıştır. Fakat oturan veya kayan yol gövdelerinin bulunduğu yerler sık sık

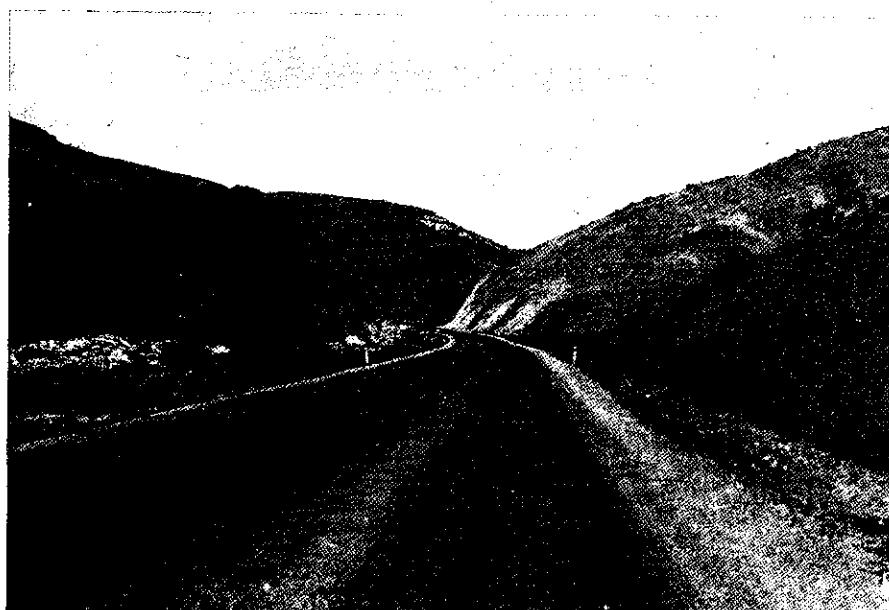
Fotoğraf 4 - Kayın Boğazı
Photo 4 - Kayın Gorge

Daha önce de belirtildiği üzere, Kızıldağ'ın batıya bakan yamaçlarında eğim fazla değildir (% 40) ve bu kesimde nispeten basık sırtlarla birbirinden ayrılan az yarılmış vadiler hakim morfolojik karakteri oluşturur. Ancak, İmranlı İlçe merkezinden Kızıldağ geçidine uzanan D-200 karayolu, Toklucak köyü yakınlarından itibaren yine yeşil kayaçlar içerisinde nispeten derinçe yarılmış olan Kayınboğazı deresine vadisine girer ve bu vadinin kuzey yamaçlarını takip ederek zirveye ulaşır. Karayolunun bu kesiminde daha çok, taş düşmeleri ve küçük çaplı kütle hareketlerine rastlanmaktadır (Fotoğraf 4).

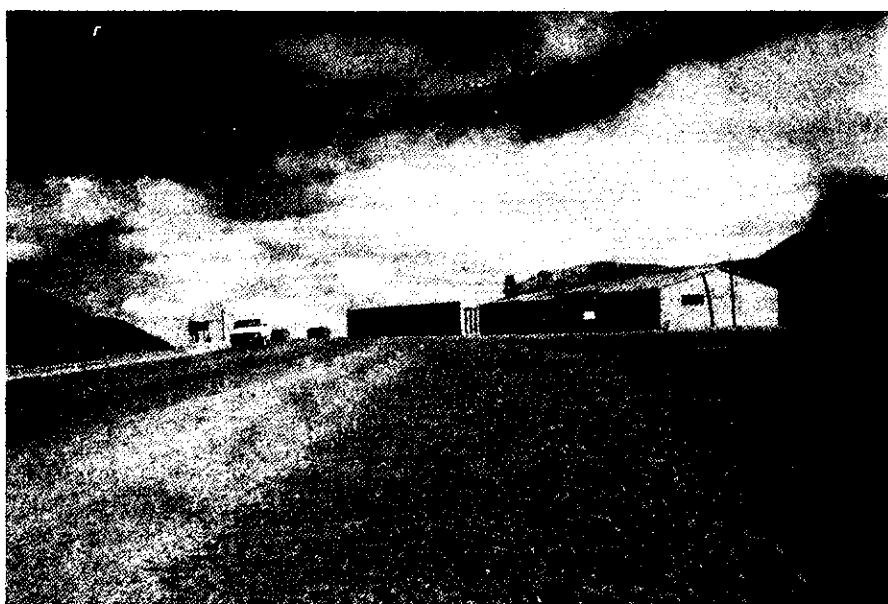
Fotoğraf 5 - Kızıldağ Geçidi
Photo 5 - Kızıldağ Pass

15 km.lik yolun, özellikle kışın trafiğe açık tutulabilmesini sağlamak üzere zirveye yakın bir yerde, "162. Şube Şefliği Kızıldağ Bakımevi" (1971) kurulmuştur (Fotoğraf 5.). Sekiz araç ve 29 kişiyle hizmetlerin yürütüldüğü bu bakımevi, toplam sahası 76.336 m².yi bulan büyük tip bir bakımevidir.(12)
