Tarihi Yapılarda Yeniden Kullanım Sorunları Tokat Meydan ve Sulu Sokak

Re-use problems of Historical Building in Meydan and Sulu Street of Tokat

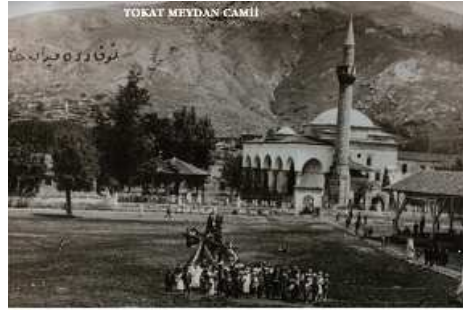
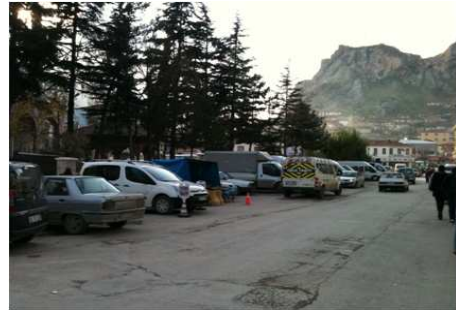
Şekil 2. Meydan eski (Erdem, 2007) ve günümüz görüntüsü (Akın, 2012).

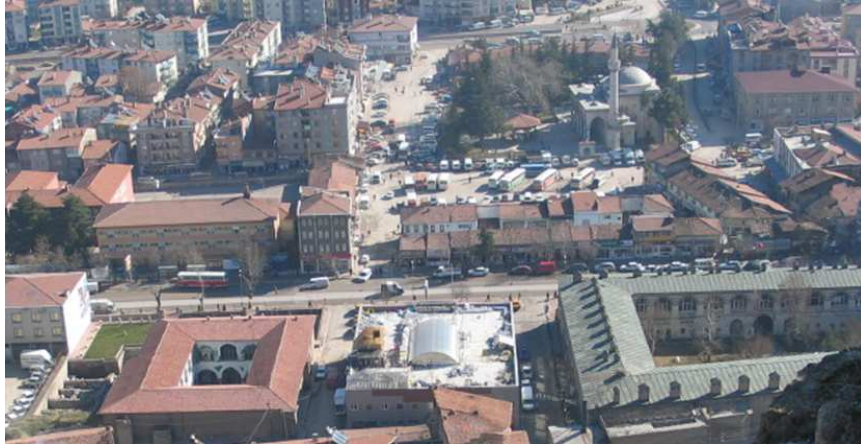
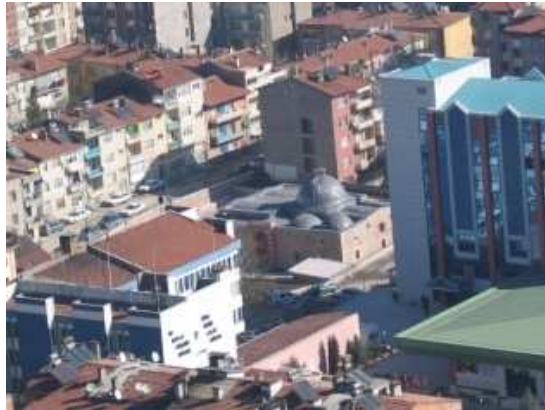
Şekil 9. Çok katlı binalar ve niteliksiz konut alanı içindeki Halef Sultan Türbe ve Zaviyesi (Akın, 2012).

Meydan bölgesi için kentsel ölçekteki sorunlar irdelendiğinde en önemli sorunun alanın kentin ana trafik arteri Gaziosmanpaşa Caddesi ile ikiye bölünmesi olduğu görülmektedir (Şekil 8). Bu cadde ile yapılar arasındaki bütünlük bozulmuş ve birbirinden bağımsız kalmıştır. Birbirlerinden ayrı kalan bu yapıların çoğu, kentin en yoğun ticaret alanında uzun yıllar bakımsız kalarak kullanılmaz hale gelmişlerdir. Vakıflar Bölge Müdürlüğü son 10 yıl içinde bu yapıların büyük bir bölümünü çevresinden kopuk tekil olarak restorasyon yapmıştır. Kentin çöküntü alanı haline gelen bu tarihi merkez halen niteliksiz konut ve ticaret alanı durumundadır. Ayrıca alanın tarihi önemi ve dokusuna aykırı, hızlı ve çarpık yeni yapılaşma süreci kontrolsüz bir şekilde devam etmektedir. Dolayısı ile köhne, bakımsız, çok katlı binalar ve ticaret alanı ile

çevrenmiş olan bu tarihi merkez, fiziki olarak algılanmamaktadır (Şekil 9). Şekil 8’de görüldüğü gibi Taşhan ve Gökmedrese arasında yapılan uygun olmayan kütledeki yapı her iki yapının kütlelerini ezmekte ve dış cephelerinin algılanmalarını güçleştirmektedir. Yine çarpık ve plansız ticaret ve konut dokusu, köy minibüs duraklarının bu alan içinde olması yoğun bir karmaşaya sebep olmakta ve tarihi Meydanda bulunan anıtsal yapıların algılanmalarını engellemektedir.

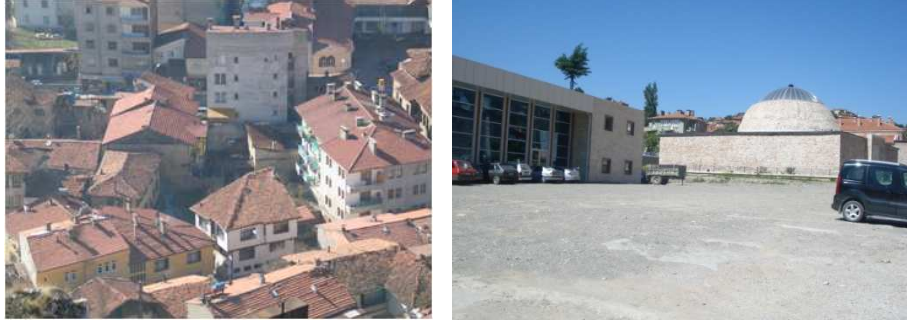
Sulu Sokak için kentsel ölçekteki sorunlar irdelenirse en önemli sorunun bakımsızlık ve terk edilme olduğu görülmektedir. Bu süreç, günümüzde alanın tamamen gecekondulu konut yerleşimi içinde kalması sonucunu doğurmuştur. Bu alanın tekrar değer kazanması ve kentin yaşayan bir parçası olabilmesi için çevresiyle birlikte yapılara farklı işlevler verilerek alanın tarihi yüzünün ortaya çıkarılması sağlanmalıdır. Ayrıca çarpık bir kentleşmenin sonucu olarak bu tarihi alanda kontrolsüz ve bilinçsiz bir şekilde yeni yapılaşma sürmektedir. Sulu Sokak'ta Yağıbasan Medresesi yanında, Arastalı Bedesten karşısında yeni yapılan Vakıf İşhanı bu alandaki yapıları kütleli olarak ezmektedir (Şekil 10).

Şekil 10. Sulu Sokak'ta gecekondulu konut yerleşimi ve yeni yapılan bina (Akın, 2012).

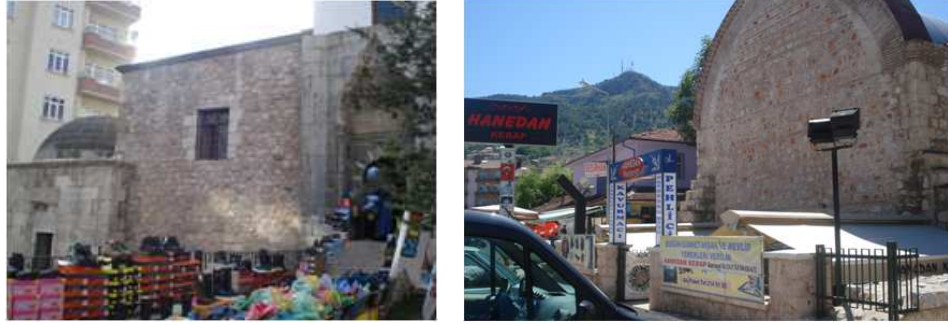
Ayrıca uygun olmayan işlevler Şekil 11’de görüldüğü gibi dış cephe görüntüsünü oldukça bozmaktadır. Aynı zamanda yoğun ticaret alanlarında bulunan bu yapıların dış cephelerindeki tabelalandırmalar çoğu zaman yapıların büyüklüğünü ezmektedir.

Şekil 11. Tarihi yapıların cephe görüntülerini bozan kötü görünüm
(Akın, 2012).
