THE EXPERIMENTAL STUDIES OF THE REPARATION MORTAR'S PRODUCTION FOR THE RESTORATION OF ANEMAS DUNGEONS

Anemas Zindanları'nın Restorasyonunda Kullanılacak Onarım Harcının Üretimi İçin Yapılan Deneysel Çalışmalar

Prof. Dr. EROL GÜRDAL*
Aras. Gör. Dr. SEDEN A. ÖZGÜNLER**
Y. Mimar GÜLÇİN KAHRAMAN***

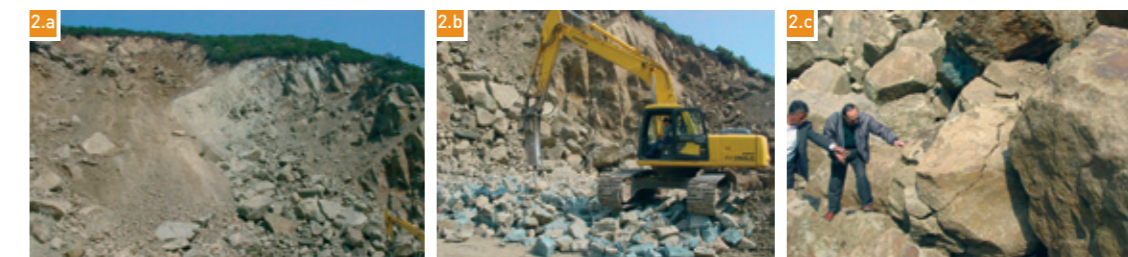
Sekil 2. a.b.c. Kaytazdere'de bulunan doğal puzolan kaynaklarının fotoğrafları

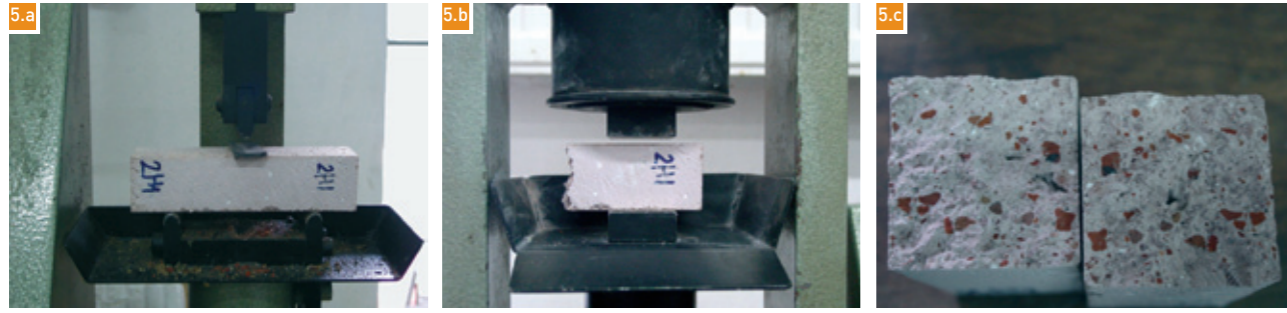
Şekil 5. a. b. c.) Onarım harcı numunelerinin mekanik özellik deney resimleri
