THE RESTORATION OF THE MOSAICS -HAVING CEMENT BASED MORTARS BENEATH- IN THE ANCIENT CITY OF ZEUGMA

Zeugma Antik Kenti'ne Ait Betonlu Mozaiklerin Restorasyonu

Okeanos ve Tethys Mozaigi'nin Durumu

Okeanos ve Tethys Mozaigi'nin Restorasyonu

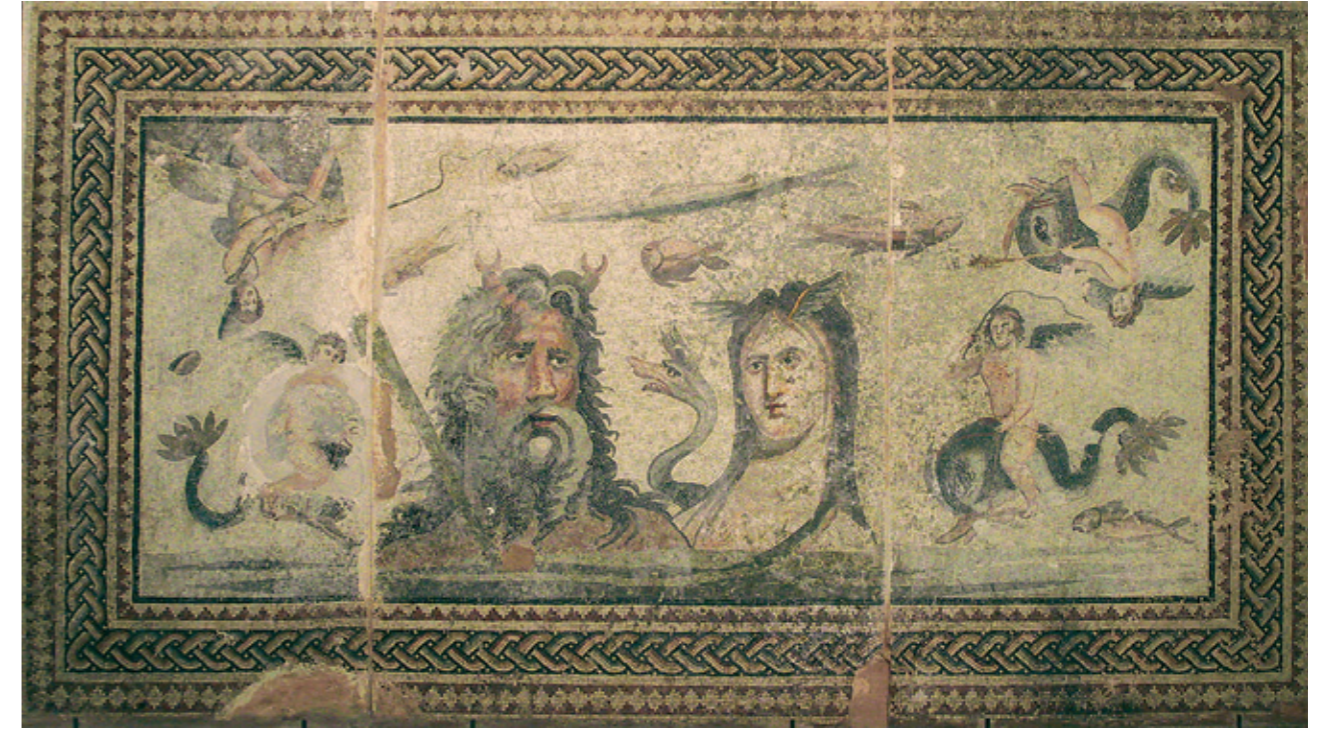
Resim 2. Mozaığın Eski Gaziantep Müzesi salonlarında sergilenmesi

1 Mozaik, üç blok parça halinde kaldırılmış ve arkasına 7cm'yi bulan demirli çimento dökülmüştür: mozaik parçaların etrafına yerde kalıp konup, düzgün dikdörtgenler oluşturacak şekilde, "tessellatum"

tabakasının arkasından dökülmüştür. Bu işlem sırasında, gelecekte tekrar restorasyonunun yapılabilmesi için, mozaigin arkasında orijinal harcı ince bir tabaka halinde bırakılmış ve uygulama bu harcın üzerine yapılmıştır. Dönemin Müze Müdürlüğü tarafından yapılan bu uygulama sayesinde, çimento harcı tessellatum ile doğrudan bağlantı kurmadığı için, eser bu uygulamadan fiziksel bir zarar görmemiştir.

Sadece dikdörtgeni tamamlayan kalıpta tessellatum tabakası olmayan kısımlarda, çimento harcı boşlukları doldurarak tessellatum ile aynı seviyeye gelmiş ve tesseraların kenarlarını kapatmıştır.

2 Ancak, eseri yerinden kaldırmak için kullanılan yöntem nedeni ile üç blok olarak kaldırılan mozaigin blokları arasında, kesmeden kaynaklanan ve 5 cm yi bulan tessera kayıpları olmuştur.

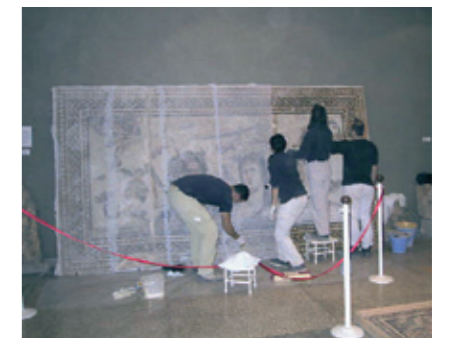
Resim 3. Okeanos ve Tethys Mozaigi'nin temizlenmesi ve colla di pasta yapıştırılması

a) Tessellatum yüzeyinde toz, kir ve kalker oluşumlarının yanı sıra, yerinden kaldırılması sırasında kullanılan yapıştırıcının kalıntıları bulunmakta idi. Öncelikle bütün yüzey, AB 57 formülü ile kompres yapılarak kapatılmış ve sonrasında tırnak fırçası ve su ile temizlenmiştir.

b) Bu işlemden sonra, yüzeyde bulunan kalker ve yapıştırıcı kalıntıları, lokal olarak mekanik yöntemler bistiiri ile temizlenmiştir.

tessellatumun kenarında ve aynı seviyede olan çimento, mekanik yöntemler ile ön yüzünden çalışılarak tessellatumun kalınlığına indirilip, kenarları ortaya çıkarılmıştır. Bu işlemden sonra, yüzeye tutkal kullanılarak bir kat tela ve üzerine pamuk esaslı kalın kumaş yapıştırılmıştır.

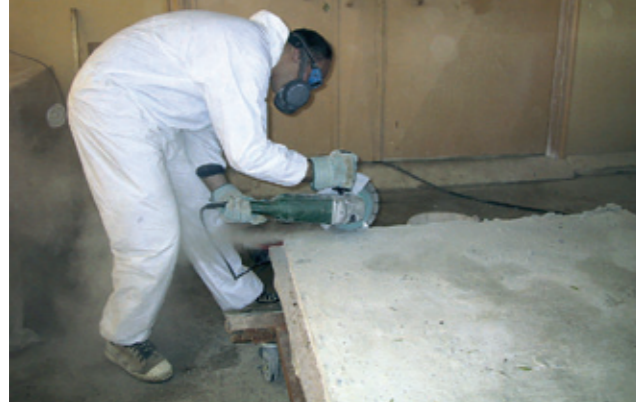
Resim 4. Çimentoların elmas uçlu diskler ile kesilmesi

a) Ahşap taşıyıcılar üzerindeki mozağin arkasında bulunan yaklaşık 7cm kalınlığındaki çimento tabakası, elmas kesiciler ile yaklaşık 10cm² lik parçalar ve 4cm derinliğinde kareler halinde kesilmiştir.

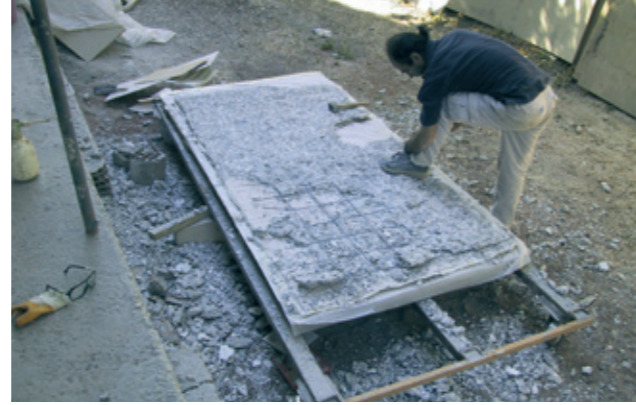
Resim 5. Çimentoların mekanik olarak temizlenmesi

b) Kesme işlemi tamamlandıktan sonra, keski ve çekiç kullanılarak, kesilmiş olan çimento-

lar tabaka tabaka temizlenmiştir. İlk kat çimento tabakasının alınmasından sonra ortaya çıkan demir donatı kaldırılmış ve bu aşamadan sonra, kalan diğer çimentolar tamamen temizlenmiştir. Çimentolu kısmın temizlenmesi ile birlikte, tessellatumun altında 2cm'ye varan kalınlıkta orijinal

harç tabakasının bulunduğu anlaşılmıştır. Bu durum, tessera'nın zarar görmeden ve riske girmeden bütün çimentonun temizlenmesine imkân sağlamıştır.

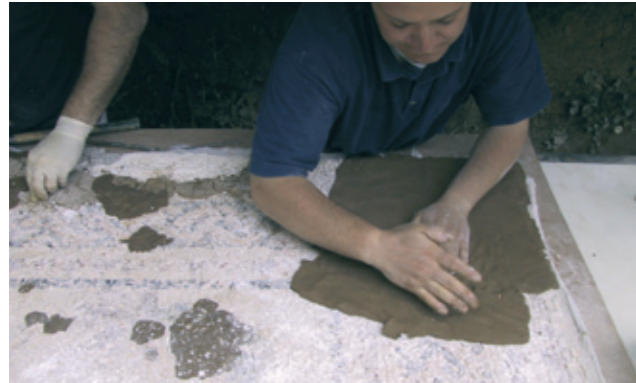
Resim 6. Mozaik arkasına kil yerleştirilmesi

b) Bu işlem için antik dönemde mozaik imalatı için kullanılan yöntemler uygulanmıştır. Öncelikle mozaik arkasına, eşit kalınlıkta kil yerleştirilmiştir. Daha sonra tessellatum ahşap taşıyıcılar üzerinde ters çevrilerek kil tabakasının üzerine alınmıştır. Temizleme çalışmaları sırasında tesseraların yüzeyine yer-

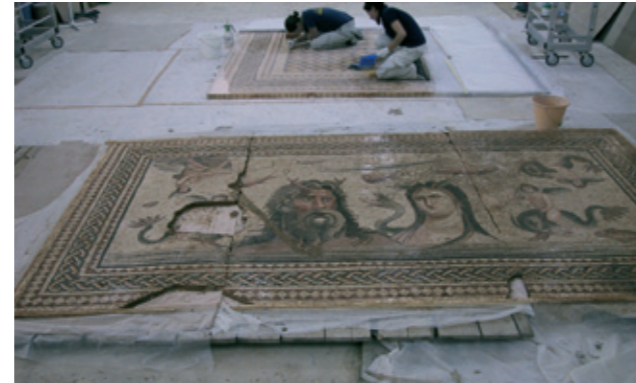
Resim 7. Tessera tamamlaması hazırlanması

a) Eksik olan tesseraların tamamlanması yukarıda da sözünü ettiğimiz gibi, in-situ halinde var olduğu belgelenmiş; ancak daha sonra zarar gören bölümlerinde restorasyon kuralları çerçevesinde tamamlama yapılması tercih edilmiştir.

leştirilen bezler alınmış, orijinal boyutunda olduğu şekli ile parçaların pozisyonları belirlenmiş bu sayede eksik olan tesseraların miktarı ve formu anlaşılabilmiştir. Bu aşamadan sonra orijinal tesseraların boyutlarına ve rengine uygun yeni tesseralar ile orijinal taş dizileri devam ettirilerek eser bütünlenmiştir.

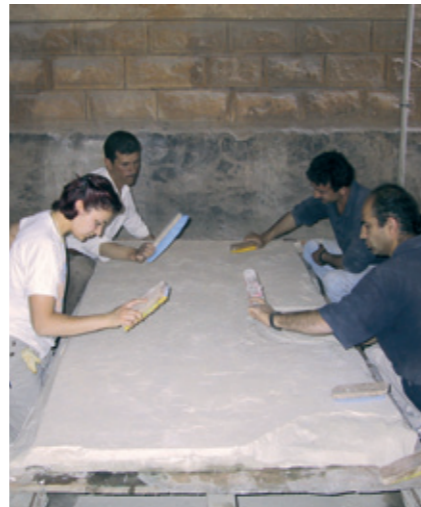
Resim 8. Mozaik yüzeyine tela yapıştırılması

c) Tamamlama işlemi yapıldıktan sonra mozağın aerolam taşıyıcılara alınabilmesi için yüzeye colla di pasta (içerisinde buğday nişastası, şeker ile yapılan antik dönemde kullanılan bir yapıştırıcı) ile tela yapıştırılmıştır.

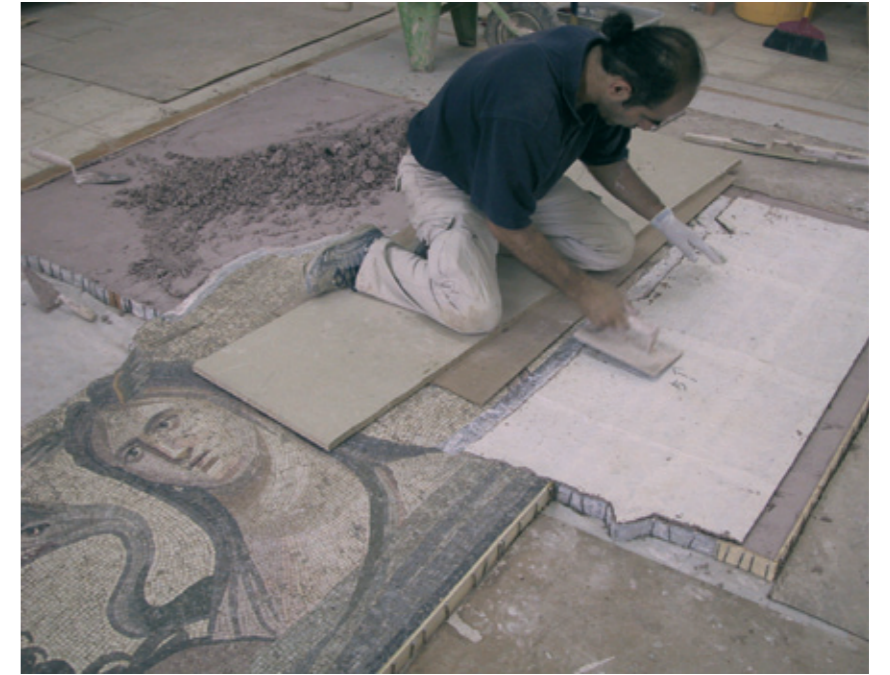
Resim 9. Parçaların montajı

d) Aerolam paneller, mozaik blokların formuna uygun olarak kesilmiştir. Panellerin üzerine, kullanılacak kireç harcının tutunabilmesi için, yaklaşık 0,5cm çapında granüllerden oluşan pozzolana yapıştırılmıştır. Yapıştırma işlemi için: Eurostac EP-IN 2501 ve Katalizör K2502 kullanılmıştır. Aynı malzeme, aerolam plakaların bir-

birine yapıştırılması sırasında, cam elyafı fiberglas çubuklar ile birlikte kullanılmıştır.

e) Aerolamın hazırlanmasından sonra, montajın yapılabilmesi için, düzgün bir ahşap zemin hazırlanmıştır. Parçaların yerleştirilmeye başlanması için, öncelikle hangi parçadan başlanacağına karar verilmesi gerekir. Çünkü, parçalara ayırırken mozağın desenlerinden yararlanılmaktadır. Bu desenler, bazen birbirine ters açı yapılarak parçaları kilitleyebilir (yan yana konulmasını engelleyebilir). Bu nedenle, montaja başlanırken kesim haritasında iyi analiz edilmelidir. Bu çalışmada da uygun görülen parçadan başlamak üzere antik dönemde kullanılan yöntemler ile montaj işlemine başlanmıştır. Kullanılan yöntem; antik dönemde mozaiklerin yapılması sırasında kullanılan bir yöntemdir². Montaj yapılacak olan ae-

rolam parça yerleştirildikten sonra hazırlanan hidrolik kireç bazlı harç, 3cm kalınlığında düzgün şekilde yerleştirilerek düzeltilmiştir. Mozaik blok kireç harcı³ üzerine, ağır mala yardımı ile sıkıştırmak sureti ile yerleştirilmiştir. Diğer parçalar da sırasıyla aynı yöntem ile yerleştirilerek, harç kurumaya bırakılmıştır.
