## ANALYSING THE ANCIENT MORTARS BY SIMPLE AND ADVANCED METHODS

## Basit ve İleri Analiz Yöntemleri ile Tarihi Harçların Analizi

Prof Dr. AHMET ERSEN \*  
Doç. Dr. AHMET GÜLEÇ \*\*

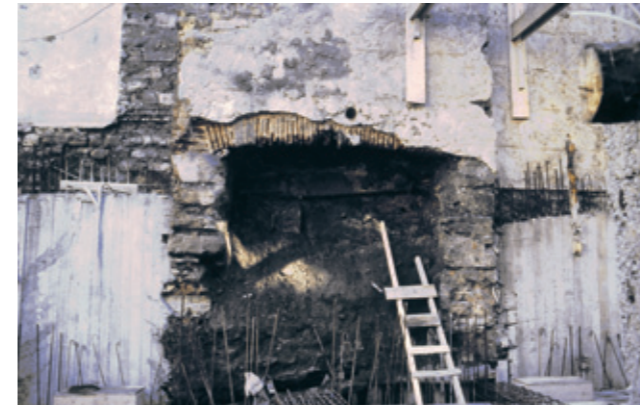
Duvarda özel nokta külhan kapağı

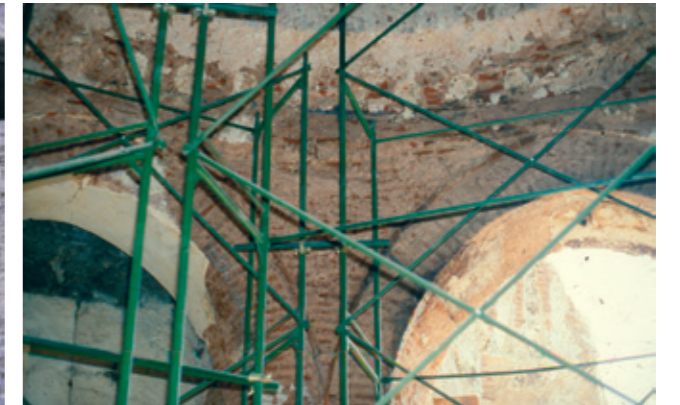
Geçiş elemanları ve örtüler

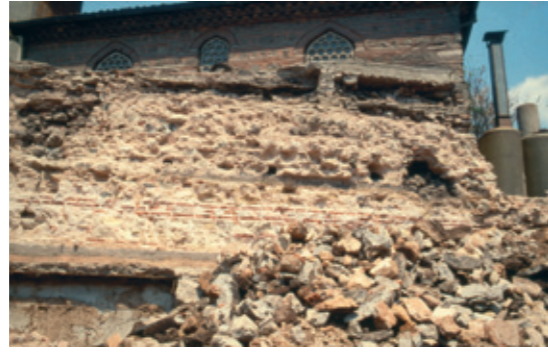
15. yy. sonu duvar örneği

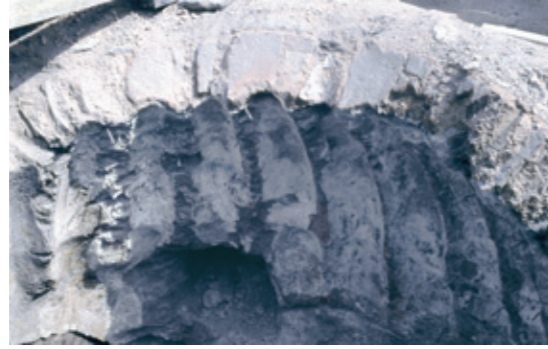
Dilimli kubbe örtüsü

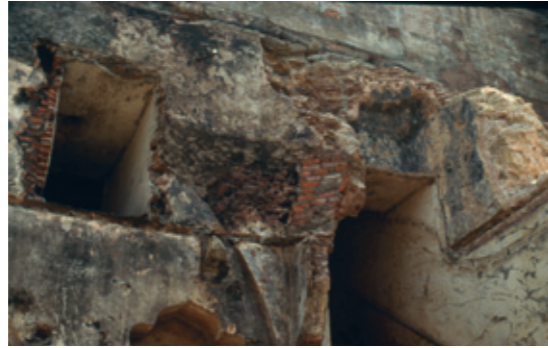
Duvar yapım teknikleri

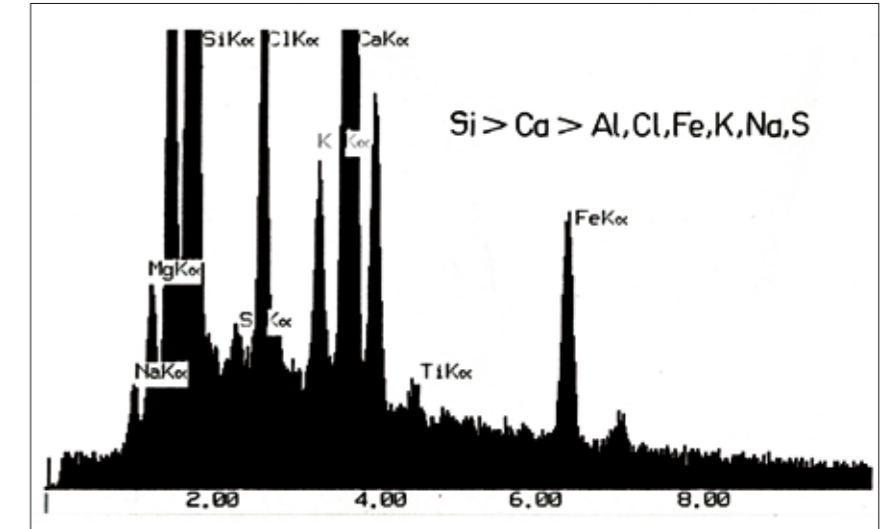
Resim 4. Kaba sıvanın EDX diagramı

SEM - EDX analizleri, örneklerin dokuları ile içeriklerindeki minerallerin tip, boyut ve yerleşim düzeni hakkında bilgiler vermiştir. Bu analizlere göre çoğunluğu tuğla kırığı, daha azı kırılmış küfeki taşı kırığı olan agregalar, örneklerde homojen dağılımlıdır. EDX sonucuna göre; bağlayıcı hem CaCO<sub>3</sub> hem de silisli malzeme içermektedir (Resim 4). Bu da sönmüş kireç ve tuğla tozunun silikatlaşma tepkimeleri sonucu olarak ortaya çıkmıştır.

Tipik kaba sıva olan örnek 15'in EDX analiz sonucundaki en önemli fark, klor miktarındaki artıştır (Resim 4). Bu sonuç ve SEM fotoğrafındaki klor taraması, bize
