## DIAGNOSIS METHODS OF TIMBER PROBLEMS

# Ahşap Malzeme Sorunlarının Teşhis Yöntemleri

NAZİRE PAPATYA SEÇKİN\*

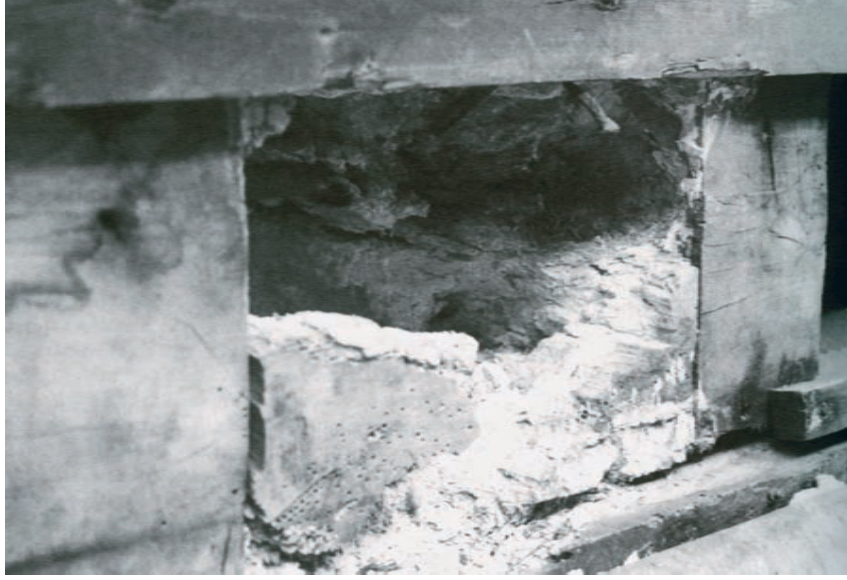
Resim 1. Beyaz çürüklük, normalde yumuşak odundan ziyade sert odunda daha fazla görülür. "White rots are more common in hardwoods than in softwoods" (Ridout, 2004)

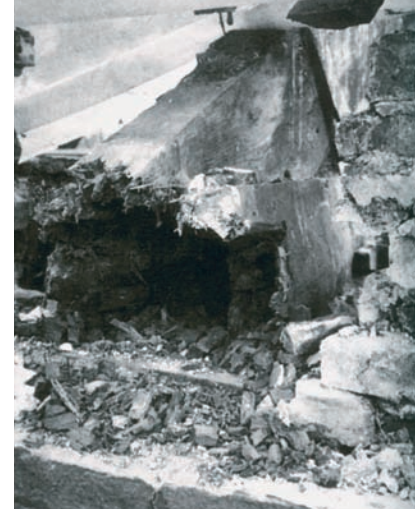
Resim 2. Kahverengi çürüklük, sert odundan ziyade yumuşak odunda daha fazla görülür. "Brown rots are more common in softwoods than in hardwoods" (Ridout, 2004)

de benzer ıslaklık koşullarında oluşabilecek bulaşmalara ya da yaş çürüklük mantarlarının bulaşmasını takip eden kuruma dönemlerinde *kuru çürüklük* (kahverengi çürüklük) mantarlarının (örneğin *Serpula lacrymans* gibi) gelişmesine engel olmak için gerekli olabilir. Kahverengi çürüklükte, mantar enzimleri selülozu tahrip eder, fakat lignini büyük ölçüde değiştirmeden bırakır; böylece farklı bir kahverengilik ortaya çıkar (Resim 2). Çürüme ilerledikçe ahşap daha kuru görünür, ahşapta enine ve boyuna, dikdörtgen ve küp şekilli kuruma çatlakları gelişir. Bu görünüş, teşhis bakımından faydalı bir özelliktir. Oysa beyaz çürüklük, hem selülozu hem de lignini tahrip eder; ahşabın rengini değiştirmeden bırakır fakat yumuşak, keçemsi ya da lifli bir doku oluşturur (Richardson, 1995; Ridout, 2004). Bu mantarlar, sadece eski ahşap binalarda değil, eğer uygun ortamı bulurlarsa yeni binalarda da zararlı olabilirler.

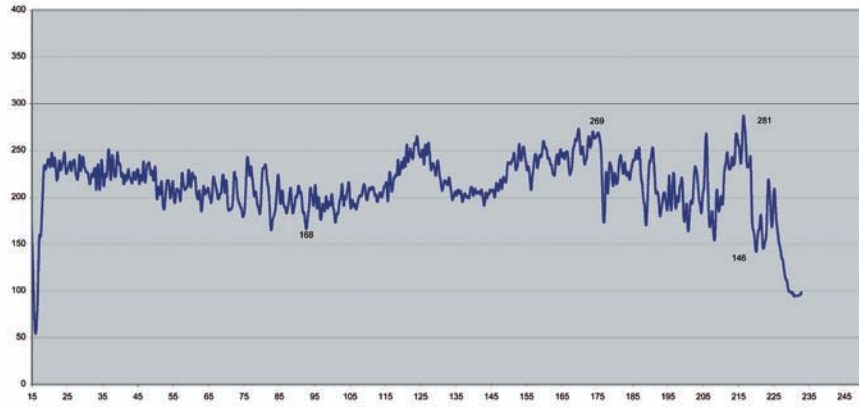
Resim 4. Resistograf testi ve test çıktısı: eski ahşap yapıları test etmek için kullanılan delme direncini ölçme aleti. "Resistograph testing and print out of Resistograph test" (Liliana, 2007)

Öte yandan, bazı cihazlarla da sabit bir ilerleme hızı ile ahşabın içine giren iğnenin karşılaştığı direnç ölçülür. Bu cihazın tipik bir örneği *resistograftır* (Unger vd., 2001; Liliana, 2007). Bu cihaz: bir delici, bir pıl, bir yazıcı ve bir bilgisayar hafızasından oluşur (Resim 4). Delici, 500mm/dakika'lık sabit ilerleme hızı ile 1m derinliğe kadar girebilir. Delik çapları 1-3mm'dir ve bu delikler kendi kendine kapanır. Cihazın motorunun güç tüketimi, delik hattı boyunca ahşabın yoğunluğunun bir ölçüsüdür ve bu güç tüketimi bir dendrogram formuna kaydedilir (Resim 5). Her operatör, bu taşınabilir cihazı, yapısal ahşap elemanlarının emniyeti ile yük kapasitesini incelemek ve çürüme ve böcek zararları ile tahrip olan ahşabın geriye kalan dayanıklılığını tahmin etmek için kullanabilir. Bu delik hattı boyunca karşılaşılan direnç ölçme yöntemi, ağaçlarda ve yapılarıdaki ahşaplarda yoğunluk ve biyolojik tahribat tespiti için uygulanır. Uygulanması kolaydır, cihaz taşınabilir, masrafı yüksek değildir, yerinde ölçme yapılır ve veriler kaydedilir. Ancak, kesin olarak ölçülemeyen özelliklerin bulunması ve test noktalarında çürümenin meydana gelmesi gibi sakıncalara sahiptir.

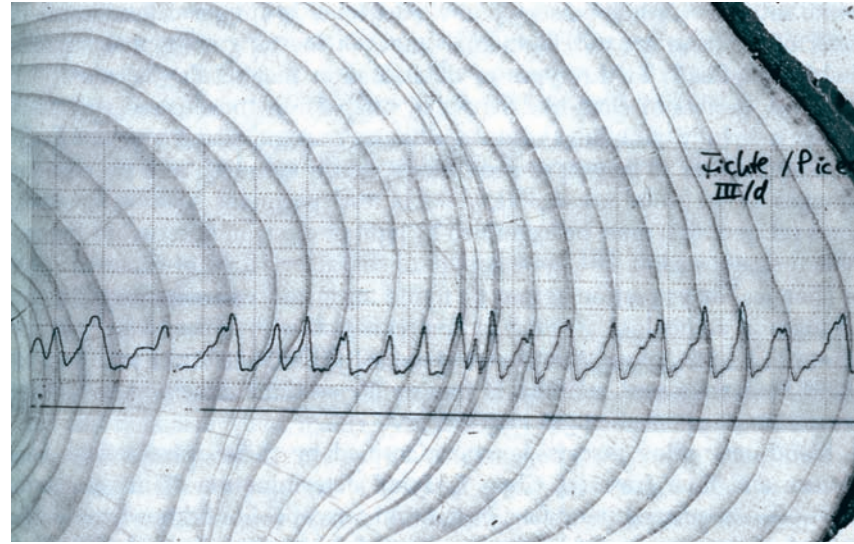
Resim 5. Dendrogram: öz çürüklü bir ağaç gövdesinin yoğunluk profili. "Dendrogram: density profile of a tree trunk with heart rot" (Unger vd., 2001)

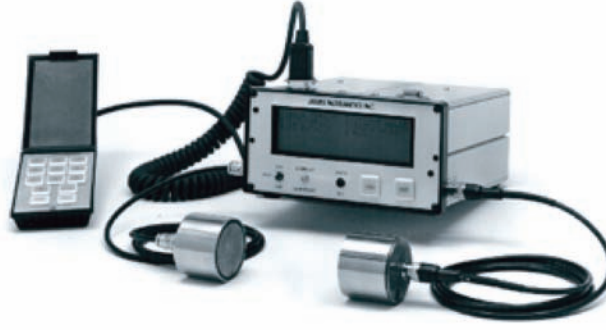
Resim 6. Ultra-sound test aleti ve ölçme sistemi. "Ultra-sound testing equipment and measurement system" (Ross vd., 1999)

Ahşabın durumunun akustik teşhisinde esas itibarıyla ahşaptaki ses hızından ve akustik emisyonlardan faydalanılır (Ratay, 2005). Ses hızı, mantar çürüklüğü ve böcek zararları gibi budak ve yoğunluk farklarını da ortaya çıkararak, ahşaptaki yapısal detaylardan şiddetli bir şekilde etkilenir. En basit durumda, iç çürüklük ve böcek zararının olduğu bölgeler, bir çekiç darbesi ile mekanik olarak elde edilen seslerle ortaya çıkarılabilir. Ahşabın yoğunluğu ve nem miktarı, özellikle çürük ahşapta, ölçmeleri etkiler. Ahşaptaki çürüklüğün belirlenmesi için, *ultrasound (yüksek frekanslı ses)* kullanılır (Resim 6). Ultrasound test yöntemi;

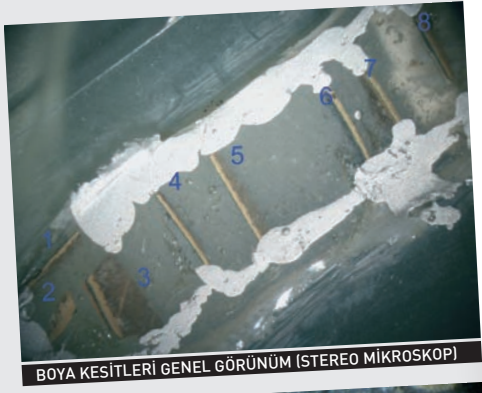
BOYA KESİTLERİ GENEL GÖRÜNÜM (STEREO MIKROSKOP)
