A RESEARCH ABOUT CHARACTERIZATION OF LIME MORTARS USED IN THE EARLY BYZANTINE PERIOD IN THE LAND WALLS OF CONSTANTINOPLE, YEDIKULE

Yedikule Kara Surları'nda Kullanılan Erken Bizans Dönemi Harçlarının Karakterizasyonu Üzerine Bir Araştırma

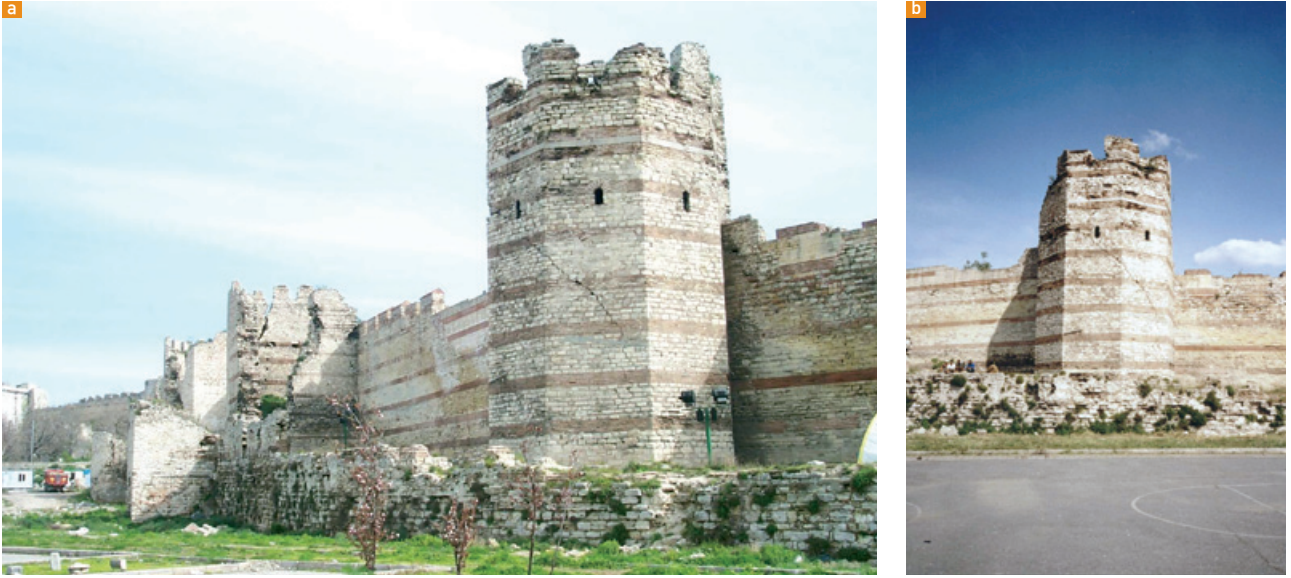
Şekil 1. İstanbul, Yedikule karasurlarından genel görünüş, a) T4 kulesi ve karasurlarının görüntüsü 4, b) T4 kulesinden bir detay görüntü.

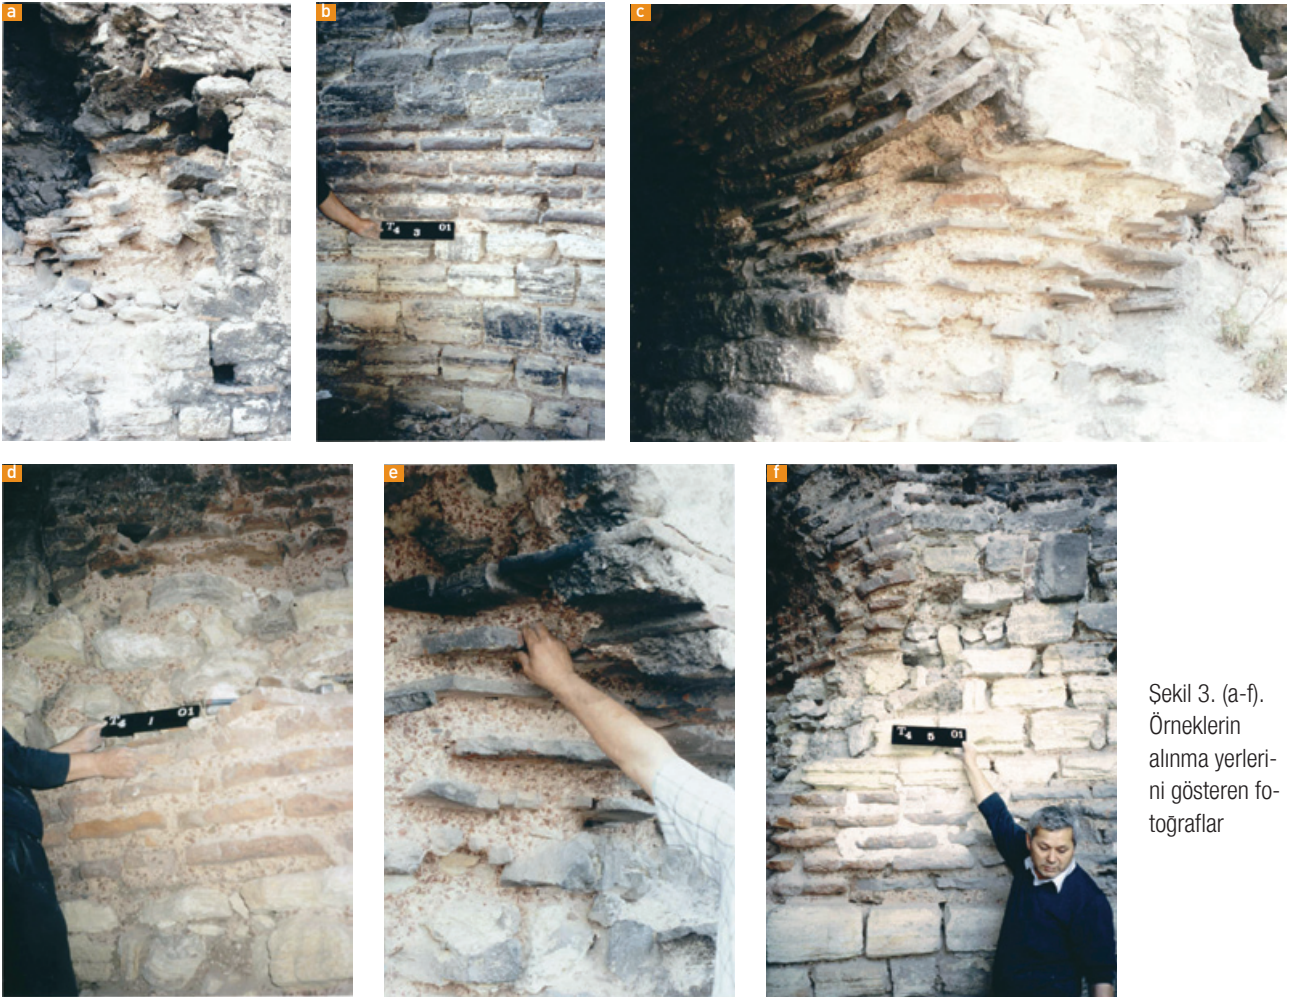
Şekil 3. (a-f). Örneklerin alınma yerlerini gösteren fotoğraflar

Örnek alınan yerler, ölçekli çizimler üzerine işlenmiş ve fotoğraflar yardımı ile belgelenmiştir (Tablo 1, Şekil 2-3). Örnek miktarları, deney yöntemine göre değiş-

Örnek numarası	Örnek kodu	Örnek konumu	Örnek fotoğrafının bulunduğu şekil numarası
1-2	M1 / M4	+2.00 m	Şekil 3a
3	M2	+2.00 m	Şekil 3b
4	M3	+1.90m	Şekil 3c
5	M5	+1.90m	Şekil 3d
6	M6	+2.00m	Şekil 3e

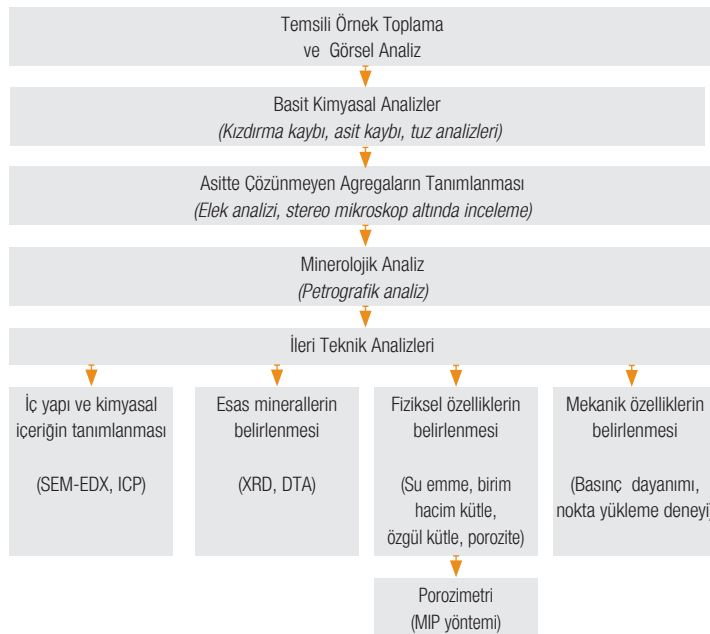
Şekil 4. Karakterizasyon metodolojisinde izlenen adımların yer aldığı deney akış şeması.

kanik özellikleri araştırılmıştır. Şekil 4'te, karakterizasyon yöntemindeki adımlar, sistematik olarak

akış şeması halinde gösterilmektedir. Örneklerin kimyasal, mineralojik ve diğer analitik araştırmalarından önce; görsel olarak renk, doku, görünen agregalarının (tip, boyut, renk gibi) özellikleri, kohezyon ve sağlamlıkları incelenmiştir. Harç örneklerinin görsel, petrografik ve basit kimyasal analiz sonuçları, bulunan bağlayıcı-agrega özellikleri ve bağlayıcı-agrega oranları Tablo 2-5'te gösterilmektedir.

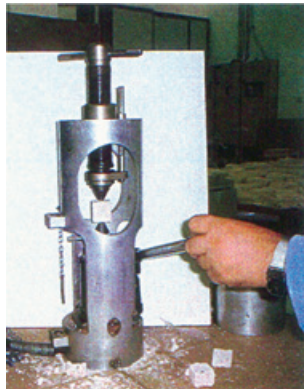
Şekil 9. Nokta yükleme deneyi

T4 kulesinden alınan erken döneme ait horasan harcı örnekleri dağılan yapıda oldukları için, mekanik özellikleri tek eksenli basınç dayanımı deney yöntemi ile bulunamamıştır. Bu nedenle, özgül harçların basınç dayanımları; nokta yükleme deney yöntemi ile bulunan sonuçların, 'International Society for Rock Mechanics-ISRMC Commission on Standardization of Laboratory and Field Tests' tarafından önerilen bir formül (katsayı) yardımıyla basınç dayanımına dönüştürülmesi ile bulunmuştur.
