## PHYSICO-CHEMICAL AND PETROGRAPHICAL RESEARCH ON THE LIME MORTARS OF THE ANATOLIAN FORTRESS

# Anadolu Hisarı Harçlarının Fiziko-Kimyasal ve Petrografik Özelliklerinin İncelenmesi

SEDAT KURUGÖL\*,  
AHMET GÜLEÇ\*\*

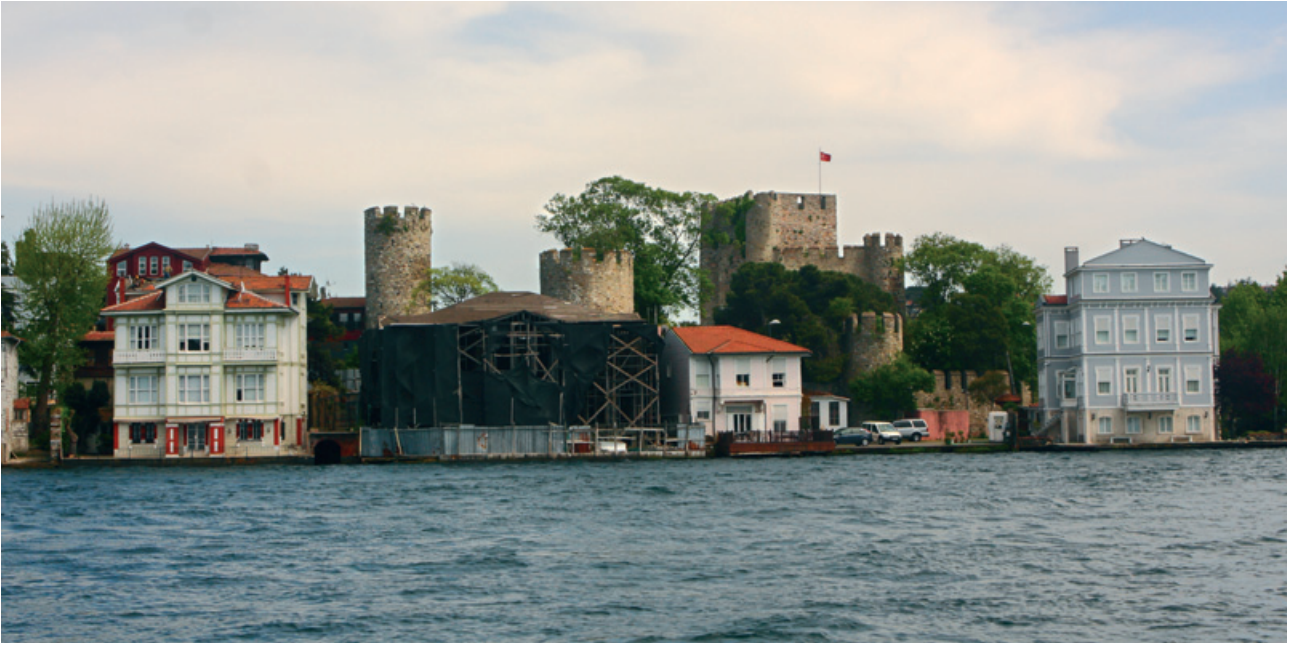
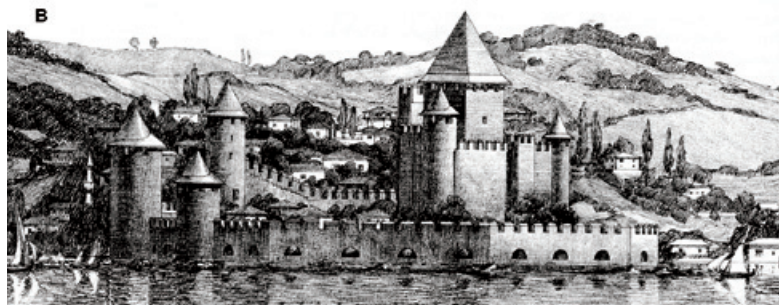
Şekil 3. [a] Anadolu Hisarı, 1984 (Kuban), Kırmızı okla işaretli kısımlar örneklerin alındığı bölgelere işaret etmektedir. [b] A. Gabriel'in gravürlerinde Anadolu Hisarı (Gabriel, 1941)

releyen duvarlardan meydana gelmiştir. Hisar, dört ayrı bölümden oluşmaktadır. Bunlar: Asıl Kale (İç Kale), İç Kale duvarı, Dış Kale duvarı ve Dış Kale duvarındaki kulelerdir. Asıl Kale, bazı yerlerde toprakla düzleştirilerek kayalık üzerine oturtulmuştur; kare planlı ve oldukça yüksek bir yapıya sahiptir (Şekil 3a).

Deneysel çalışmalarda kullanılmak üzere, Hisar'ın Şekil 3'te gösterilmiş olan 4 değişik yerinden [A, B, C ve D], çeşitli boyutlarda toplam 12 adet harç örneği toplanmıştır. Örneklerin yüzeylerinde bulunan yabancı maddeler yarı sert plastik fırça ile temizlendikten sonra, uygun olanlar 40x40x120mm ( $\pm 3$  mm) boyutlarında kesilerek prizma şekline getirilmiş, bunlar üzerinde mekanik deneyler; her grubun kesim sırasında kalan parçaları üzerinde de fiziksel, kimyasal ve petrografik analizler yapılmıştır.

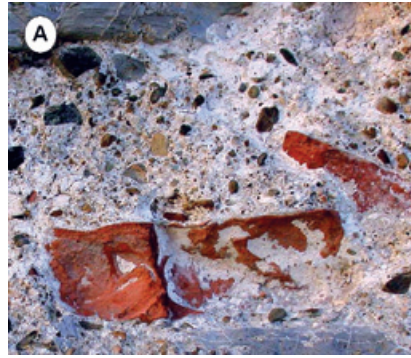
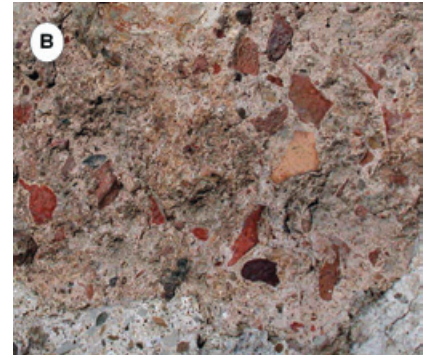
Şekil 4. Kalede kullanılan özgün krem (A) ve pembemsi (B) renkli horasan harcı örnekleri

**a.** Genellikle beyaz-krem renklerde olan, kireç bağlayıcı, sağlam görümlü, özgün örgü harçlarıdır (Şekil 4a). Bu grubun içinde yer yer pembe renkli, kireç bağlayıcı harçlara da rastlanmaktadır (Şekil 4b).
