A MATERIAL RESEARCH BASED EVALUATION ON THE FOUNDATIONS AND WALLS OF THE LATE 19th AND EARLY 20th CENTURY BUILDINGS IN BOSPHORUS SUMMARY

Malzeme Analizleri Işığında Boğaziçi'ndeki 19. yy Sonu-20. yy Başı Yapı Temelleri ve Kalıntıları Üzerine Bir Araştırma

Arş.Gör. Işıl POLAT PEKMEZCİ,
Prof.Dr. Ahmet ERSEN¹

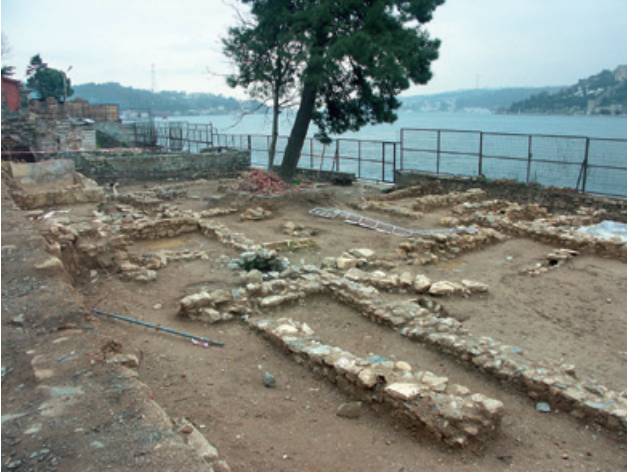
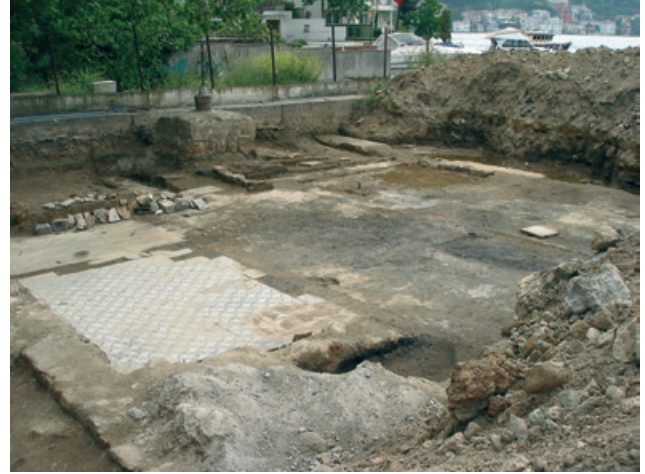
Şekil 1-2. Harem Yalısı kalıntılarının genel görünümü, Amcazade Hüseyin Paşa Yalısı (sol), Kanlıca'daki kalıntıların genel görünümü (sağ)

lanmasını kolaylaştıracaktır (Şekil 1-2). Temel duvarları ya da ayaklar, üst yapının mekansal biçimlenişi ile ilgili fikirleri oluşturacağından; kalıntılar üzerinden örnek alınırken, öncelikle süreklilik gösteren ya da farklılaşan kısımların belirlenmesine çalışılmıştır. Duvar yüzeylerinde farklılaşan dokuların ya da malzemelerin olduğu kısımlardan ya da farklı kotlardaki duvarlar üzerinden örnek almaya dik-

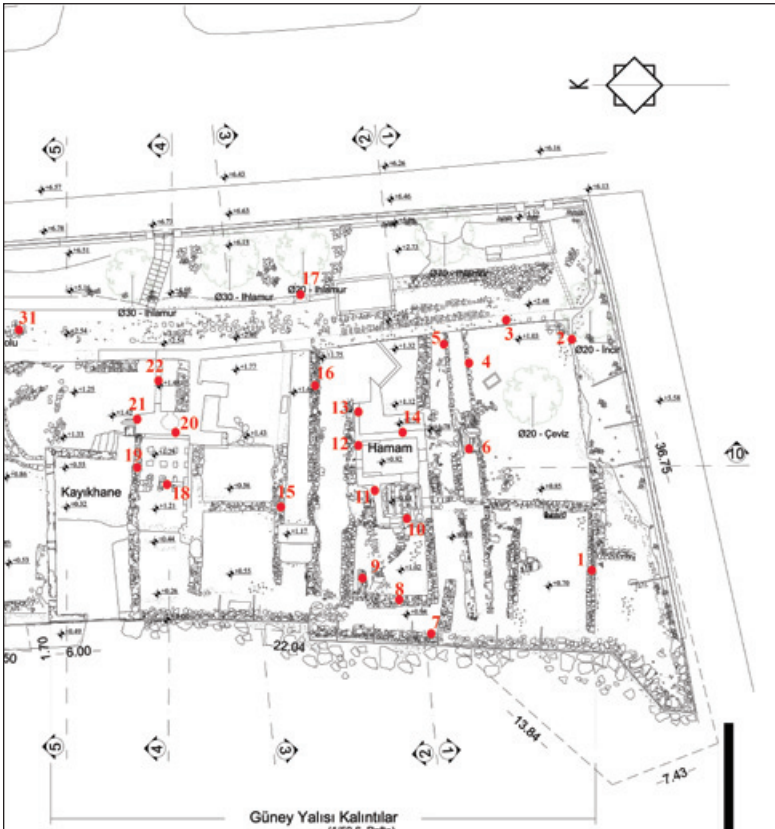
Şekil 3. Örnek alınan noktaların vaziyet planı üzerinde gösterilmesi³ (Amcazade Hüseyin Paşa Yalısı, Güney Yalısı kalıntıları, Anadolu Hisarı)

Örnek alınan noktalar, rölöve çizimleri üzerine işlenmiştir (Şekil 3). Örnek alınan kısım, fotoğrafla belgelenmiş; gerektiği yerde duvar kalınlıklarının, tuğla boyutlarının ve derz aralıklarının ölçüleri alınmış ve gözlemler not edilmiştir. Örnekler, kodlanarak koruyucu poşetler içinde laboratuvar ortamına taşınmıştır (Hughes ve Callebaut, 1999).

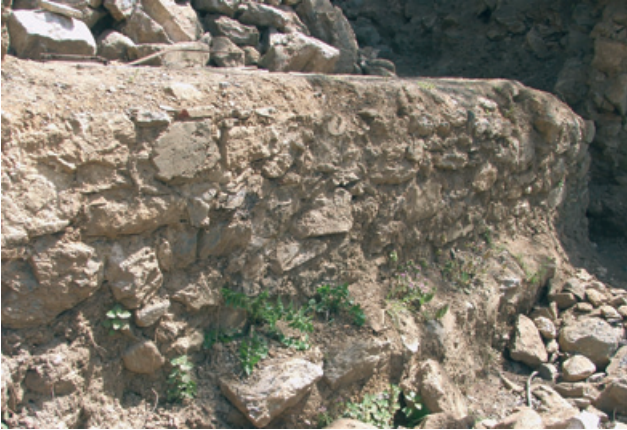
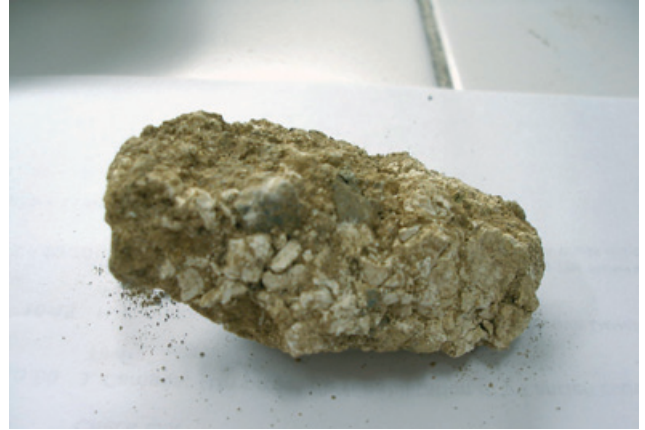
Şekil 4-5. Toprak harçlı duvar örgüsü, Güney Yalı Kalıntısı (sol), SAY.5 nolu örneğin alındığı laboratuvar görüntüsü (sağ)

var harçları incelendiğinde 3 farklı tipe rastlanmaktadır. Az da olsa karşılaşılan harç türlerinden biri, kile bir miktar kireç katılarak elde edilen toprak harçlardır (SAY.5; Şekil 4-5). Toprak harçlara, agrega olarak dere kumu ile birlikte, kimi örneklerde iri tuğla kırıklarının katıldığı tespit edilmiştir. Bu döneme ait temel duvarlarında sıkça kullanılan bir diğer harç tipi, sönmüş kirece dere/ocak kumu-taş kırığı agrega katılmasıyla elde edi-

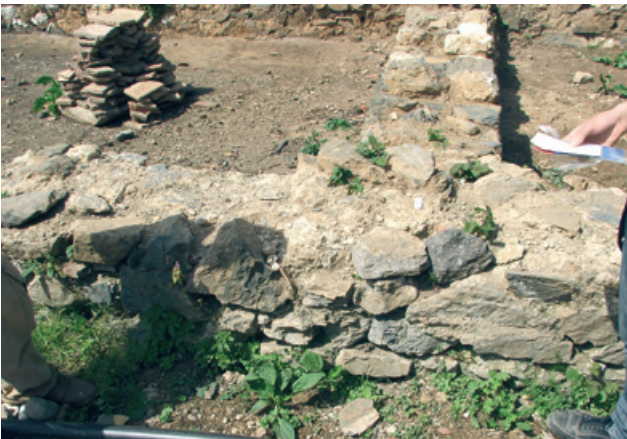
Şekil 6-7. GY.15 no.lu örneğin alındığı moloz taş örgülü duvar (sol), TAY.11 no.lu hidrolik kireç bağlayıcılı örneğin laboratuvar görüntüsü

len kireç harçlarıdır (GY.15; Şekil 6). Kireç harçlarının bir kısmında, tuğla kırığı ve tozu katkısı görülmektedir (TAY.4- GY.9- KAY.9- KAY.10). Yakın dönem duvarlarında, dayanımları kireç harçlarına göre yüksek, içerisinde tüf gibi puzolanik katılara rastlanan (SAY.8) ya da hidrolik kireç kullanımının görüldüğü harç örnekleri (TAY.11) de vardır (Şekil 7). Odun kömürü ya da cüruf izlerine örneklerin birçoğunda rastlanmıştır (Tablo 1).

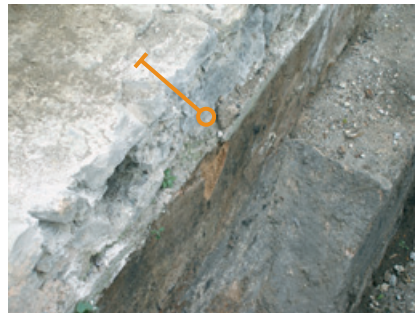
Şekil 8-9. ÇUY.5 no.lu sıva örneğinin alındığı kısım (sol), KAY.7 no.lu tuğla kırığı ve tozu katılmış örneğin kesit görüntüsü (sağ)

İncelenen alanlarda, sıva tabakaları ve uygulamaları çok farklı noktalarda karşımıza çıkmaktadır. Duvar yüzeylerinde rastladığımız sıva tabakaları olduğu gibi; sarnıç, havuz gibi su geçirimsizliğinin özellikle amaçlandığı kısımlarda, dayanımı yüksek sıva örnekleri bulunmaktadır. Erken uygulamalarda, tuğla kırığı ve tozu katkısının yüksek olduğu kireç harçları kullanılmıştır (KAY.5-KAY.7- SAY.6- ÇUY.16.ü; Şekil 8-9). Bu örneklerde, saman-kıtık gibi organik katkıları da görülmektedir (ÇUY.5). Duvar harçlarında olduğu gibi, daha geç dönem uygulamaları olan puzolan katkılı kireç bağlayıcılı sıvalar da tespit edilmiştir (SAY.1- SAY.2- ÇUY.15;

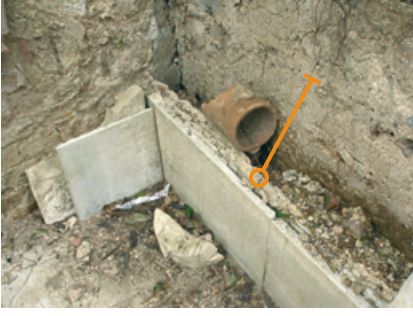
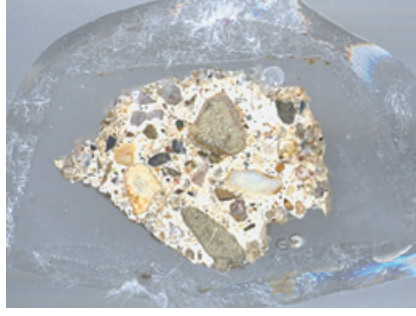
Şekil 10-11. Hamam olduğu düşünülen yapıda mermer levhaların sabitlenmesi için kullanılmış sıva tabakasından alınan ÇUY.15 no.lu örnek (sol), hidrolik özellik gösteren SAY.2 no.lu örneğin kesit dokusu (sağ)

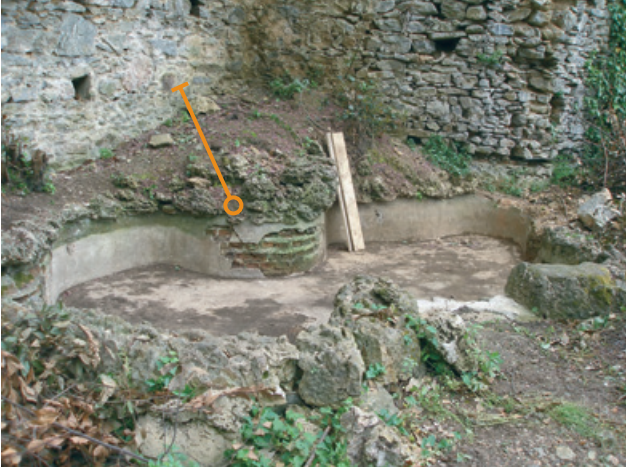
Şekil 13-14. ÇUY.18 no.lu örneğin alındığı kısım (sol), ÇUY.18 no.lu örneğin görüntüsü (sağ)

Çubuklu'da havuz kısmında rastlanan "grotto" (suni püskürtme taş) uygulaması, 2 farklı çimento tabakasından oluşmaktadır (Şekil 13-14). Alt tabaka, bağlayıcı:agrega oranı 1:2 olan 400-450 dozlu çimento harcıdır. Agregalarının %50'si karbonatlı agregadır. Üst tabaka, bağlayıcı:agrega oranı 4:1 olan

400-450 dozlu erken çimento örneğidir. Bej renkli ithal çimento kullanılmıştır ve 500µ altına yığılmış dere kumu ve cüruf katkısı görülmektedir.

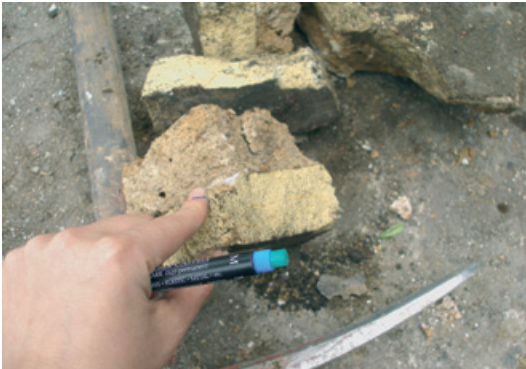
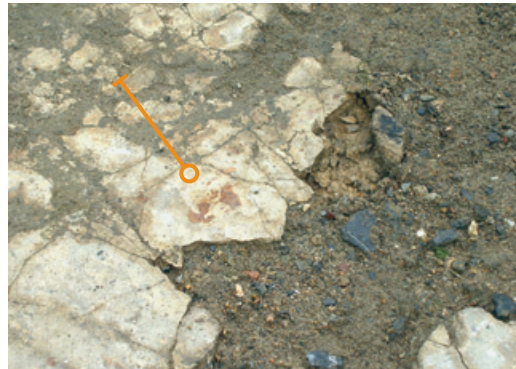
Şekil 15-16. ÇUY.8 no.lu örneğin görüntüsü, malta taşı döşeme kaplaması ve altındaki tesviye harcı (sol), KAY.3 no.lu suni taş örneğinin alındığı kısım (sağ)

Çalışma kapsamında, döşeme kaplaması olarak kullanılan malzemeler de incelenmiştir. Döşemeler, malta taşı ya da mermer gibi doğal taş kaplamaların ya da karo-siman gibi malzemelerin bir tesviye harcı ile zemine tespit edilmesiyle ya da düzgün yüzeyli suni

taş dökümleriyle elde edilebilmektedir (Şekil 15-16). Suni taş döşemelerin altında da yine bir tesviye tabakası bulunmaktadır. Tesviye tabakaları, puzolan katkılı kireç harçları ile oluşturulmuştur ve odun kömürü ve cüruf katkıları içermektedir (ÇUY.6- ÇUY.8-KAY.4). Hidrolik bağlayıcı suni taş döşeme kaplamalarında, çok ince kum ya da taş kırığı ve tozundan oluşan agregaların kullanıldığı görülmektedir (KAY.3- ÇUY.7; Şekil 17-18; Tablo.2).

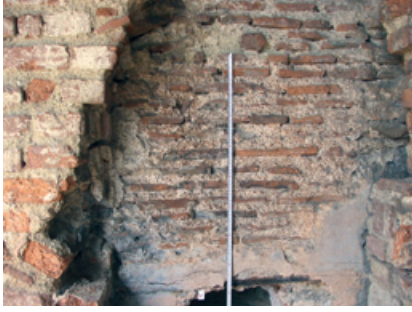
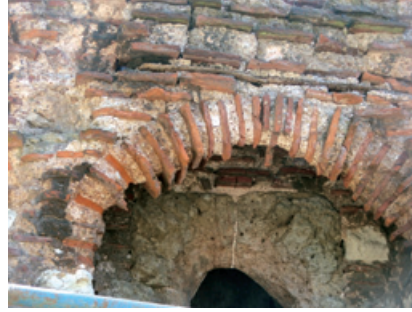
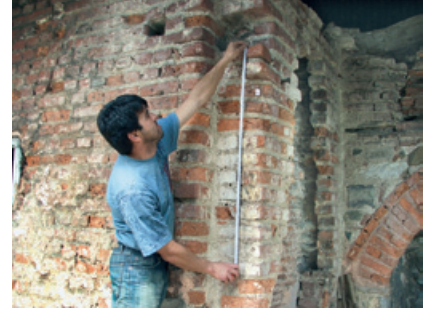
Şekil 19-20-21. MB.46 no.lu örneğin alındığı kısım (tuğla boyutları 32x16x 3cm, derz aralıkları 6cm (sol), GY.12 no.lu örneğin alındığı kısım (orta), SAY.3 no.lu örneğin alındığı kısım (tuğla boyutları 24.x12x4cm, derz aralıkları 4 cm; sağ)

lılıkları anlaşılmaktadır. 19.yy öncesi-
ne ait olduğu düşünülen duvarlarda,
dikdörtgen (32x16cm, 20x10cm, vb.)
ve 2-3cm kalınlığında tuğlaların kul-
lanıldığı tespit edilmişken; daha geç
dönem duvarlarında tuğlaların kalın-
lıklarının 4-6cm'ye çıktığı görülmek-
tedir (Şekil 19-20-21). Tuğla örgünün
aralarında kullanılan harçlar, sönmüş
kirece kum agregaları ile tuğla kırığı

ve tozu eklenmesiyle oluşturulmuş-
tur. Bağlayıcı:agrega oranları 1:1, 1:1,5
oranlarında değişmektedir (Tablo.3).

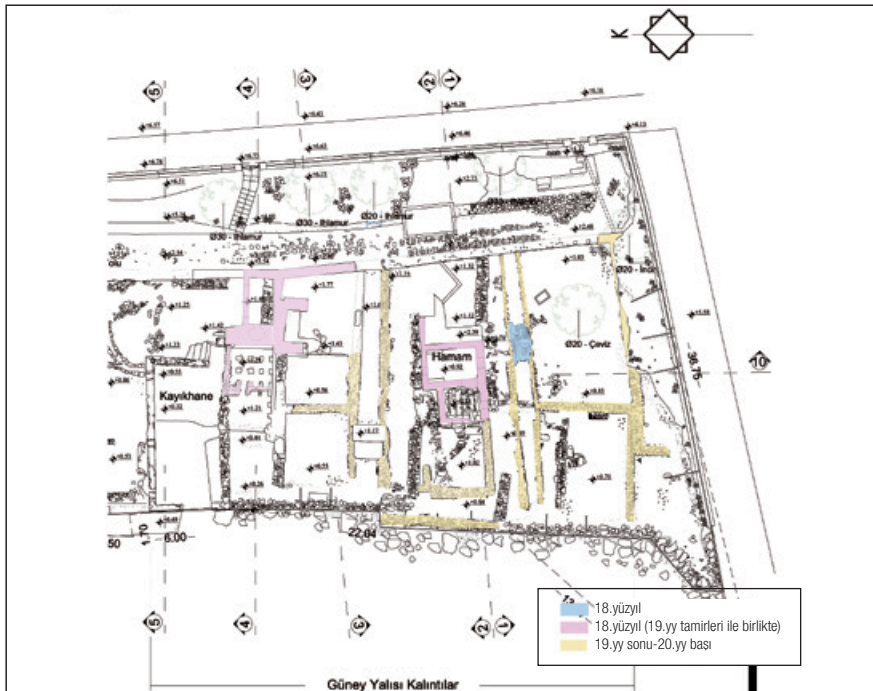
Şekil 22. Gü-
ney Yalı kalıntı-
ları tarihsel de-
ğerlendirme
paftası, Am-
cazade Hüse-
yin Paşa Yalısı,
Anadolu Hisarı

Bütün bu değerlendirmelerin so-
nucunda, kalıntılar için tarihsel de-
ğerlendirme paftalarının hazırlanma-
sı mümkündür; ancak bu paftalar, ke-
sin bir tarihlendirme yapmaktan çok
farklı dönemlerin ayırt edilebilmesi
amacını taşımaktadır (Şekil 22).
