## ANALYSIS OF WOOD MATERIALS IN DEFTERDAR İBRAHİM PAŞA MOSQUE ABSTRACT

Defterdar İbrahim Paşa Mosque was built in the second half of the 17<sup>th</sup> century in Istanbul. It was so much destroyed since it is abandoned for long years. With this study, it is aimed to identify current conditions and species of woods to shed light on maintenance and restoration of the mosque for future studies.

# Defterdar İbrahim Paşa Camisi Ahşap Malzeme Analizi

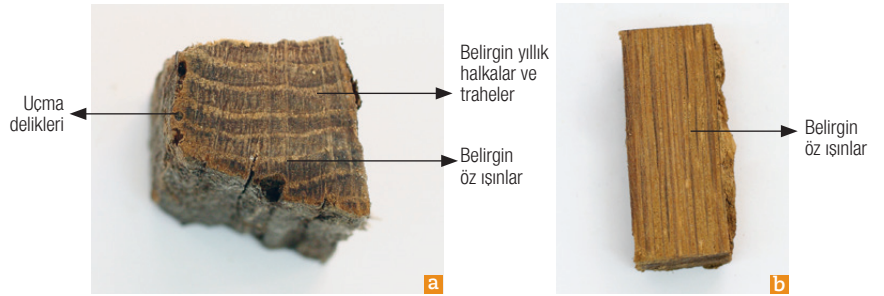
**2 numaralı örnek:** Caminin 1.katındaki ana dikmeden alınan ahşap örneğinin; yıllık halkalarının, öz ışınlarının ve trahelerinin belirgin, dış ve iç kısmının kahverengi olduğu, üzerinde beyaz renkli boya tabakası ve 1mm çaplı uçma deliklerinin bulunduğu ve yer yer çürümüş olduğu görülmüştür (Resim 5).

Resim 5. Ana dikmeden alınan 2 numaralı örneğin makroskobik görünüşleri (a. enine kesit, b. teget kesit)

Caminin 1.katındaki ana dikmeden, bodrum katındaki ana dikmeden ve döşeme kaplamasından alınan ahşap örneklerinin, gerek makroskobik gerekse mikroskobik incelemeler sonucunda, **Meşe cinsi** (*Quercus sp.*) oldukları tespit edilmiştir.

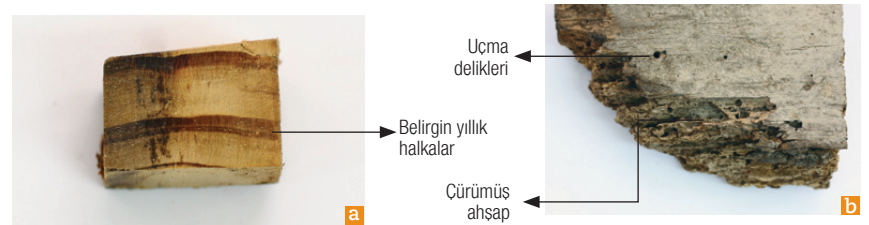
**3 numaralı örnek:** Caminin 1.kat döşemesinden alınan ahşap örneğinin; yıllık halkalarının belirgin, dış kısmının koyu kahverengi, iç kısmının açık sarı renkte olduğu, üzerinde 1-2mm çaplı uçma delikleri ve galerilerinin bulunduğu ve yer yer çürümüş olduğu görülmüştür (Resim 6).

Resim 6. Döşemeden alınan 3 numaralı örneğin makroskobik görünüşleri (a. enine kesit, b. üst yüzey)

ve 1.kat döşemesinden alınan ahşap örneklerinin, gerek makroskobik gerekse mikroskobik incelemeler sonucunda, **Sarıçam** (*Pinus sylvestris*) oldukları tespit edilmiştir. Döşeme ahşaplarının, böcek galerileri ve uçma delikleri nedeniyle yer yer çürümüş oldukları görülmüştür.

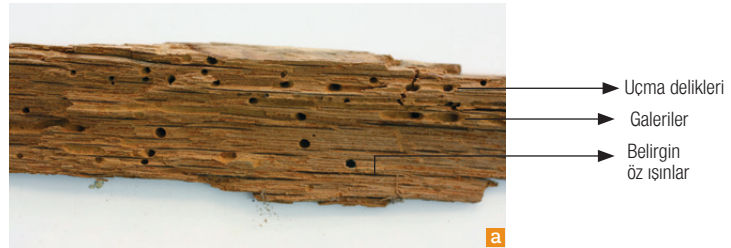
**7 numaralı örnek:** Caminin bodrum katındaki ana taşıyıcıdan alınan ahşap örneğinin; yıllık halkalarının, öz ışınlarının ve trahelerinin belirgin, dış ve iç kısmının kahverengi, sert ve sağlam olduğu görülmüştür (Resim 10).

Resim 10. Bodrum katındaki ana taşıyıcıdan alınan 7 numaralı örneğin makroskobik görünüşleri (a. teğet kesit, b. enine kesit)

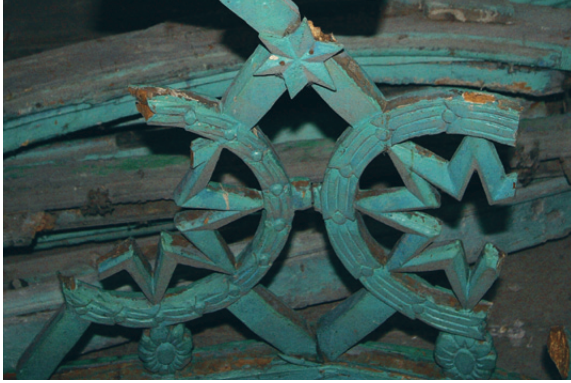
Resim 17.  
Hünkâr mahfiline çıkan merdiven korkuluğu

Caminin 1.katındaki hünkâr mahfiline çıkan merdiven korkulundan ve ahşap kafes süslemelerinden alınan ahşap örneklerinin, gerek makroskobik gerekse mikroskobik incelemeler sonucunda, **Ihlamur cinsi** (*Tilia sp.*) oldukları tespit edilmiştir. Gerek oymalı merdiven korkuluğu, gerekse ahşap kafes süsleme elemanları, ahşap işçiliğinin nadide örneklerindedir (Resim 17,18).

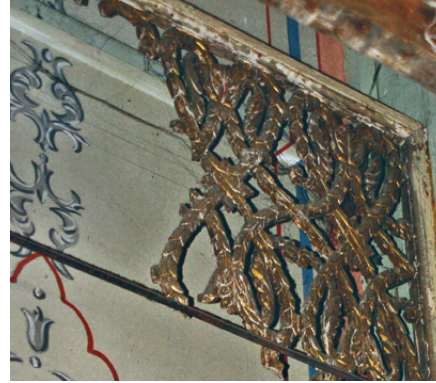
Resim 18.  
Ahşap kafes süsleme elemanı
