MARDIN LIMESTONES

Mardin Kireçtaşları

EROL GÜRDAL,
GAZANFER AKINCI,
HAZAL ÖZLEM ERSAN*

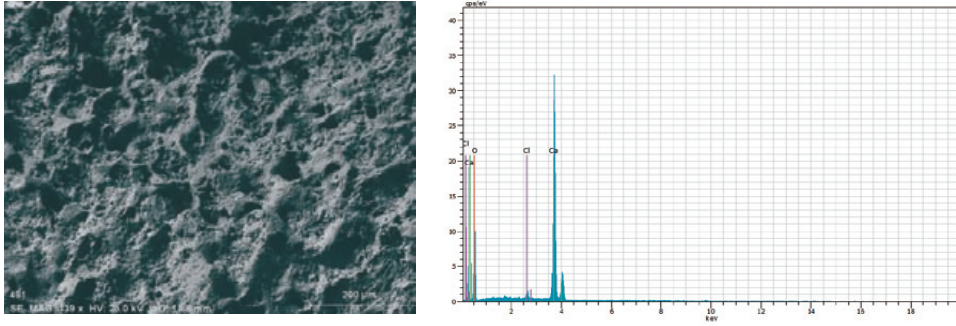
Şekil 8. Asitle muamele edilmiş gözenekli taşa uygulanan alan taraması sonucu elde edilen EDX spektrumu

Gözenekli Mardin Taşı- Asitle muamele edilmiş				
Element	norm. C [wt.%]	Atom. C [at.%]	Compound	norm. Comp. C [wt.%]
Oxygen	28.09	49.39		0.00
Calcium	70.37	49.39	CaO	98.46
Chlorine	1.54	1.22		1.54

Gözenekli ve gözeneksiz örneklerin asitle muamele edilmiş yüzeylerinin analizinden elde edilen sonuçlar; alüminyum ve SiO_2 'den oluşan agregaların asitle muamele sonrasında ayrıldığını göstermiştir. Spektrumda alü-

minyum ve silisyuma rastlanmamış; bu nedenle tespit edilen (CaCO_3 'ü temsil eden) CaO miktarı yaklaşık %3 artmıştır. Bu sonuçtan yola çıkarak, örneklerin %3-5 arası oranda kil içerdiği tespit edilmiştir.

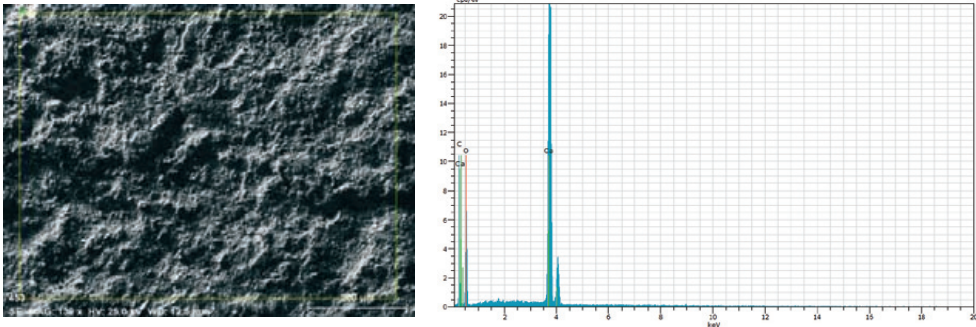
Şekil 13. Asitle muamele edilmemiş gözeneksiz taşta uygulanan alan taraması sonucu elde edilen EDX spektrumu

Gözeneksiz Mardin Taşı- Asitle muamele edilmemiş			
Element norm.	C Atom.	C Compound norm.	Comp. C
[wt.%]	[at.%]		[wt.%]
Oxygen	28.53	50.00	0.00
Calcium	71.47	50.00	CaO 100.00
Total:	100.00	100.00
