## CONSERVATION AT THE ARCHAEOLOGICAL SITES

# Arkeolojik Alanlarda Koruma\*

GÜLSEREN DİKİLİTAS

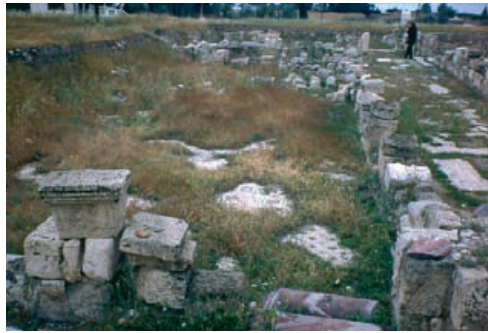
Resim 2. Yoğun bitki oluşumu nedeniyle *opus tessellatum* ve *opus sectile* mozaiklerde oluşan tahribat (sol)

ICOMOS'un 1990 tarihli Arkeolojik Mirasın Korunması ve Yönetimi Tüzüğü'nde, "anıt ve sitlerin yerinde korunması, koruma sağlanamayacaksa arkeolojik mirasın kazılarak ortaya çıkarılmaması ve çıkarıldıktan sonra her türlü etkene açık bırakılmamasının gerekliliği" kesin bir ifade ile vurgulanmaktadır. Buna rağmen her yıl sayısız kazının yapılmakta olduğu ülkemizdeki genel durum, arkeolojik alanlarda koruma konusunun gerektiği gibi planlanmadığını göstermektedir (Resim 1,2).

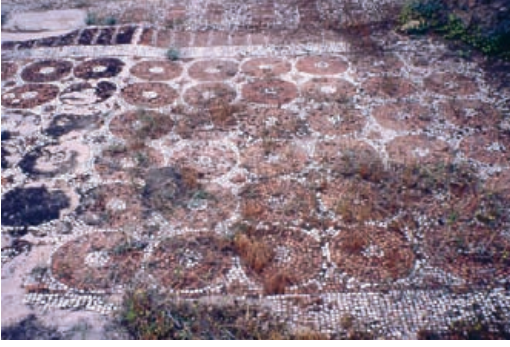
Resim 4. Kazı sonrası açıkta bırakılan mozaikli alandaki yoğun bitki oluşumu ve diğer etkenlere bağlı tahribat

Yapılan incelemeler, arkeolojik alanların birçoğunda yeterli korumanın sağlanamadığını göstermektedir. Çeşitli olumsuz etkenlerin bir arada olduğu bazı durumlarda, korunmaları için gereken uygun ortam koşulları yaratılmadan bırakılan arkeolojik kalıntılar, kazı sonrası süreçte çok kısa bir zaman dilimi içinde yok olma tehlikesi ile karşı karşıya kalmaktadırlar<sup>6</sup> (Resim 4).

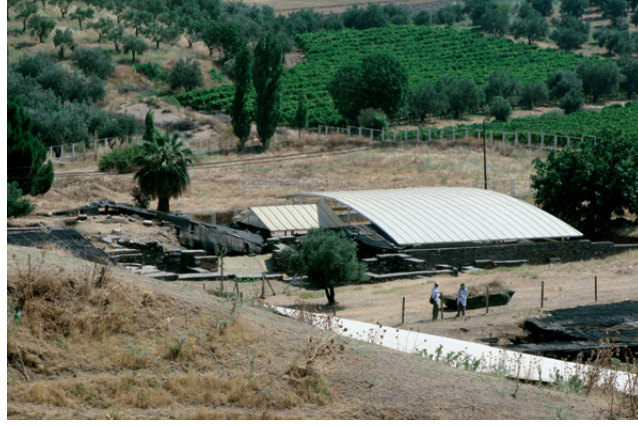
Resim 5. Korumacı çatı ile koruma altına alınan yapı kalıntıları (Sardis Kazısı)

lıdır (Resim 5). Zemin suyunda çözülmüş halde bulunan tuzlar, suyun buharlaşmasıyla yüzeye doğru hareket ederek; suyun buharlaştığı bölgelerde, kristallendikleri yere göre, yapı malzemelerinin aşınmasına ve parçalanmasına neden olmaktadır.<sup>7</sup> Alanların ıslanma/kuruma, donma/erime döngüleri ve toprağın içeriğinde bulunan çözünür/çözünmez tuzların niteliğine ve miktarına bağlı olarak, meydana gelen tahribatın boyutu değişmektedir. Tuz kristallenmesinin tekrarlanması, konservasyon uygulamalarının başarısız olmasına ve bozulmanın artarak devam etmesine; zeminin ve duvarların sürekli ıslak kalması ise yapısal ayrışmaya neden olmaktadır. Biyolojik aktivitenin gelişiminde de önemli birer etken olan su ve ışık; mantar, yosun, bakteri, liken ve bitki oluşumuna yol açarak arkeolojik alanlardaki yapı malzemelerine zarar vermektedir (Resim 6,7,8). Söz konusu zarar verici etmenlerin tamamı ortamın doğal bileşenleri olup, arkeolojik alanlarda bunlara karşı mücadele

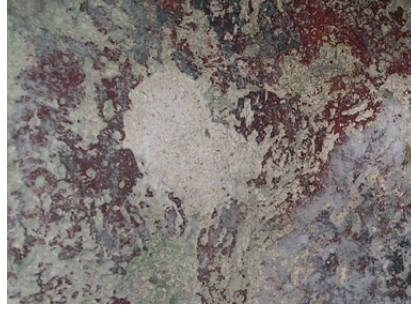
Resim 7. Duvar resmi bulunan yüzeyde tekrarlanan tuz kristallenmesi

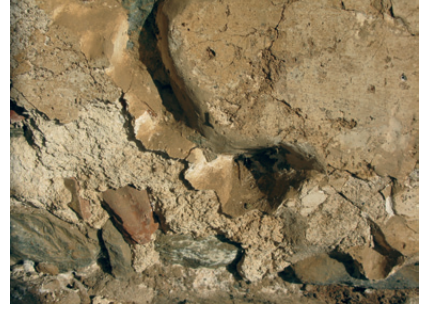
Resim 8. Onarımı yapılan duvarlardaki su ve tuz hareketine bağlı tahribat

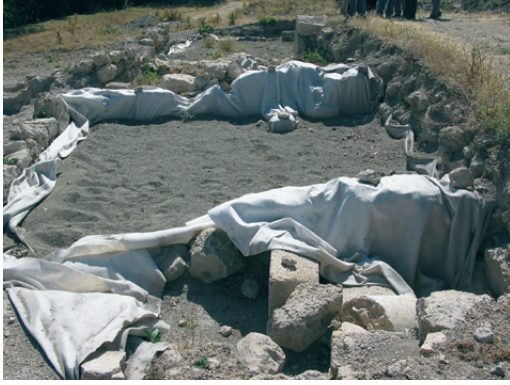
Resim 9. Mozaikli alanın yüzeyine doğrudan serilmiş olan geotekstil ve ince kum tabakası

Son zamanlarda sıklıkla karşılaşılan bir başka durum da mozaikli alanın yüzeyine örtülen geotekstil<sup>8</sup> tabakasının üzerine yine ince bir kum/toprak tabakası atılarak koruma sağlanmaya çalışılmasıdır (Resim 9,10). Yüzeyin naylon örtü ile kapatılmasının meydana getirdiği tahribatın anlaşılmasından sonra (Resim 11,12) naylon yerine kullanılm-

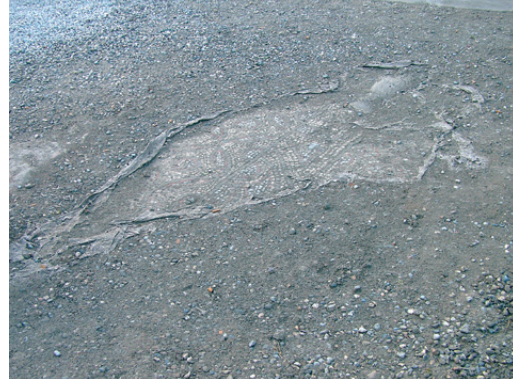
Resim 10. Üzerinde gezilen mozaikli alanı örten ince kum tabakasının altındaki yırtılmış geotekstilin altından açığa çıkan mozaikler

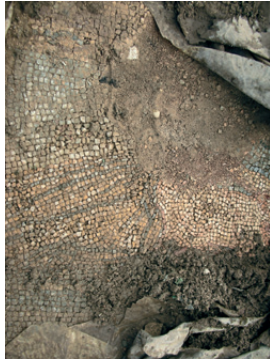
Resim 11. Naylon örtünün altında yatak harcından tamamen ayrılmış durumdaki mozaikler

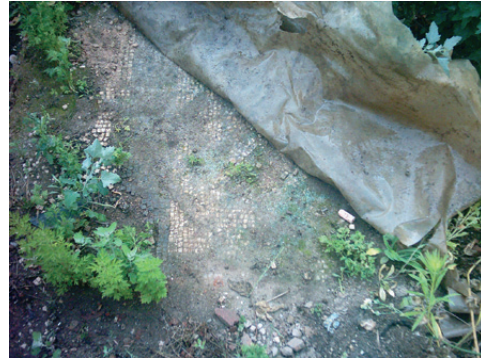
Resim 12. Naylon örtünün altında yoğun bitki oluşumu ve yatak harcından ayrılmış durumdaki mozaikler

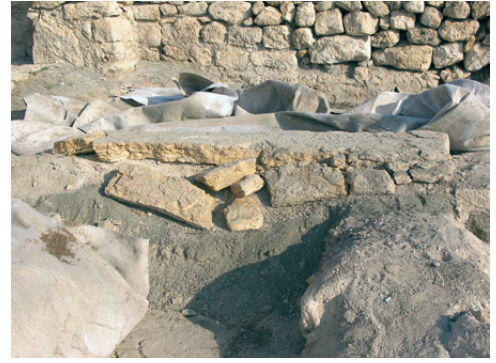
Resim 13. Geotekstil örtünün altındaki yapı taşlarının durumu

ya başlanan geotekstil örtünün de, gerektiği gibi kullanılmadığında tek başına koruma sağlayamadığı görülmektedir (Resim 13). Yeterli kalınlıkta olmayan kum/toprak tabakası altında yüzeye koruma amaçlı serilen geotekstil, sürekli ıslak kaldığından, mozaik tabakasının da sürekli ıslak kalmasına ve mozaik/harç tabakalarında ayrılmaya neden olmaktadır (Resim 14). Yapılan incelemeler, bitki oluşumunu engellediği düşünülen bu malzemenin altında bitki köklerinin oluştuğunu da göstermektedir (Resim 15). Thomas Roby<sup>9</sup>,

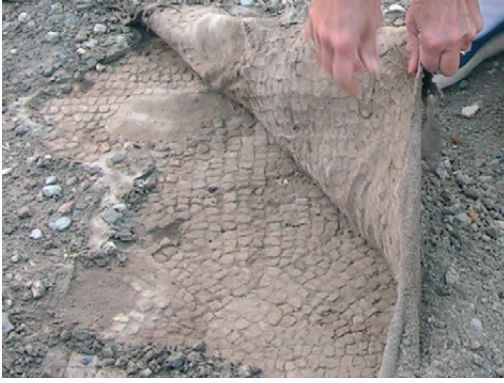
Resim 14. İnce kum tabakasının örttüğü geotekstilin altında ıslak kalan mozaikler

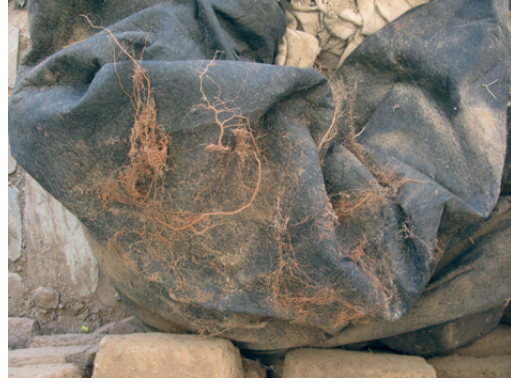
Resim 15. Geotekstil örtünün altındaki bitki kökleri

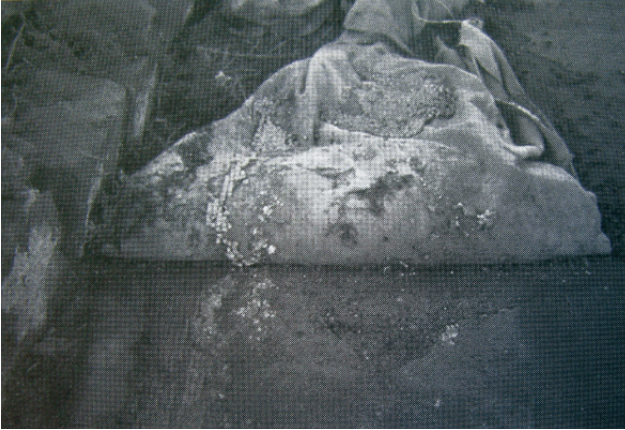
Resim 16. Mozaikli yüzeye yapışarak tesseraların yerinden kopmasına neden olan, doğrudan yüzeye örtülmüş geotekstil (Neguer, J., 2003, *Conservation and Management of Archaeological Sites*)

geotekstil ile örtülerek bırakılan İsrail Tel İttaba'daki mozaikli alanda, kılcal su hareketi ile yüzeye taşınan tuzların mozaik yüzeyi ile geotekstil arasında oluşturduğu kalker tabakası nedeni ile geotekstilin mozaikli yüzeye yapışarak tesseraların yerinden kopmasına neden olabildiğine değinmiştir (Resim 16).

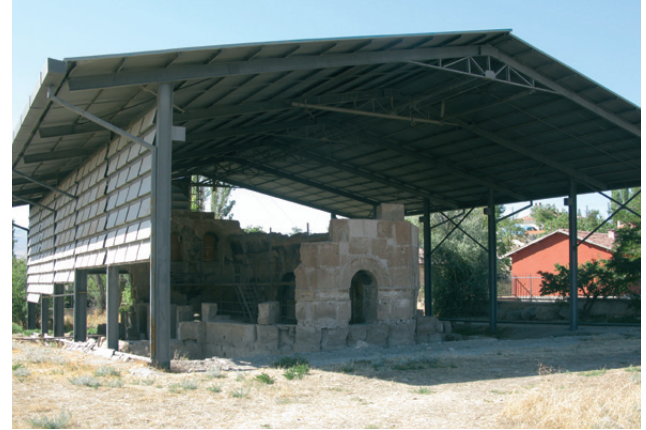
Resim 17. Rüzgâr, eğimli gelen kar ve yağmura karşı koruyucu üst örtüde oluşturulan paneller (Niğde, Konstantin Helena Kilisesi)

Arkeolojik alanlarda önlem alınması gereken etkenlerden birisi de rüzgârdır. Beraberinde sürüklediği parçacıkların yüzeye çarparak oluşturduğu zımparalama etkisi ile yüzeyleri aşındırır. Ayrıca biyolojik aktiviteye ortam hazırlayan toz, toprak, vs. birikmesine neden olur. Duvar resimli ve mozaikli alanlara doğrudan ulaşan güneş ışınları ve aşırı sıcaklık da, önlem alınması gereken diğer önemli etkenlerdir (Resim 17).

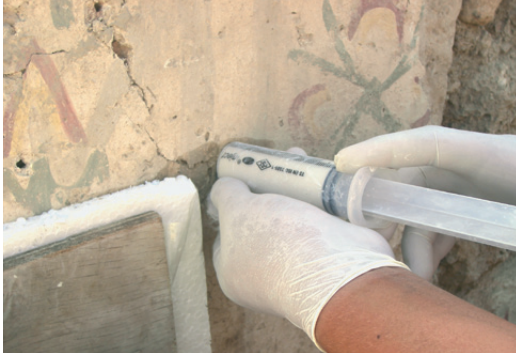
Resim 18. Sıva-duvar arası sağlamlaştırma

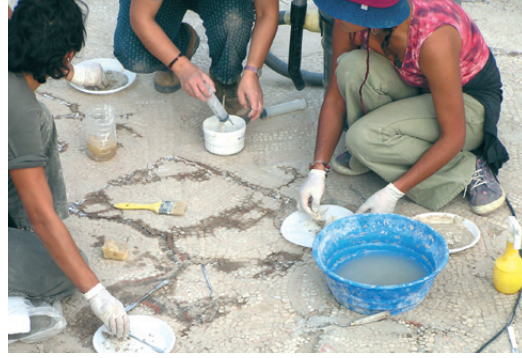
Resim 19. Yatak harcıdan ayrılmış durumdaki tessellaların sağlanması

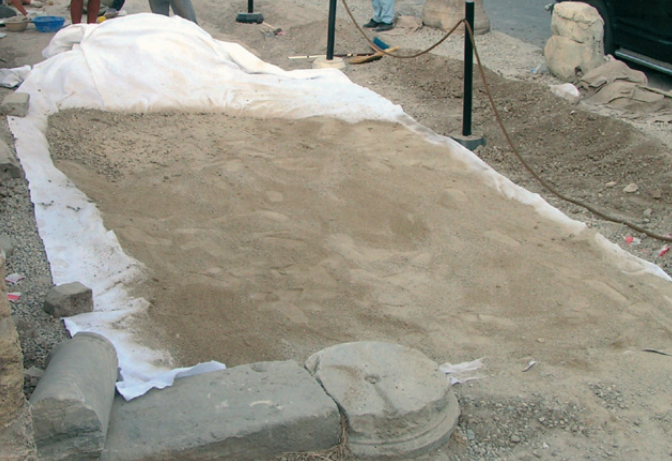
Resim 20. Kontrol ve bakımı yapılan mozaikli alanın yeniden geotekstil ve kum ile kapatılması (Side)

Konservasyon ve restorasyon uygulamaları yapılan alanlarda bakım yapılmadığı takdirde, sorunların tekrarı ya da yeni sorunların ortaya çıkması kaçınılmazdır. Periyodik olarak yapılan kontrol, bakım ve incelemelerle ortaya çıkabilecek sorunlar, “erken teşhis” edilerek, ciddi ve kalıcı hasarların meydana gelmesi engellenebilecektir (Resim 20). Böylece, zamanında yapılan küçük müdahalelerle sorunlar büyümeden

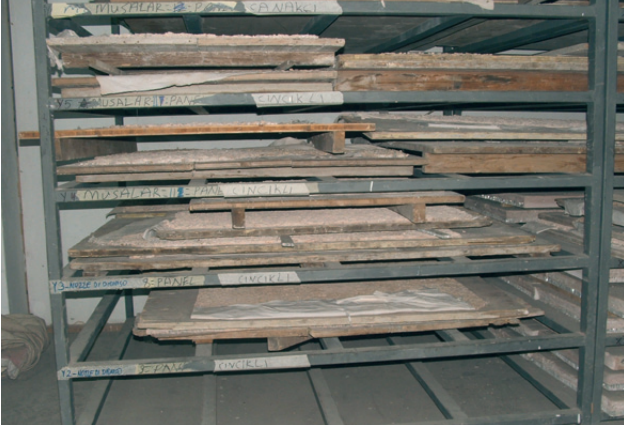
Resim 22. Yerinden kaldırılarak müze deposuna getirilen mozaikler

ortamına taşınması, ne yazık ki ülkemizde sık başvurulan bir uygulama olarak karşımıza çıkmaktadır. Koruma amacıyla taşınmış olan mozaiklerin birçoğu, iklim kontrolü olmayan müze depoları, hatta müze bahçeleri gibi her türlü tahrip edici unsurun bulunduğu ortamlarda tutulmaktadır (Resim 22,23). Buradaki temel sorun, taşıma kararı öncesinde planlanması gereken çalışmalarla ilgili projelendirme ve bütçenin oluşturulmuş olmasıdır.

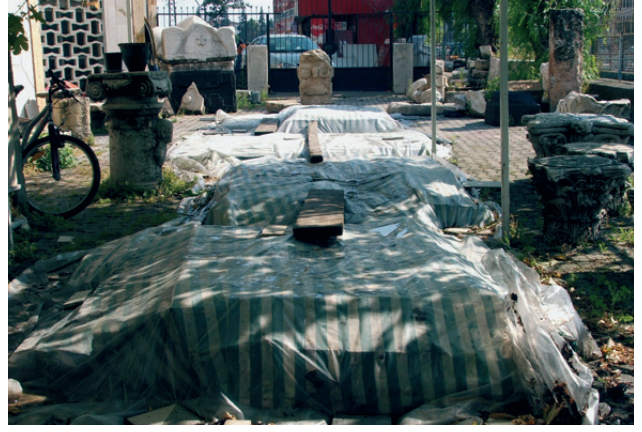
Resim 23. Yerinden kaldırılarak müze bahçesine getirilen mozaikler
