THE EXPERIMENTAL WORKS ON THE CONSOLIDATION OF VOLCANIC TUFFS USED IN THE FACADES OF DOLMABAHÇE PALACE

Dolmabahçe Sarayı Cephelerinde Kullanılan Volkanik Tüflerin Konsolidasyonu İçin Yapılan Deneysel Çalışmalar

SEDEN ACUN ÖZGÜNLER
AHMET ERSEN

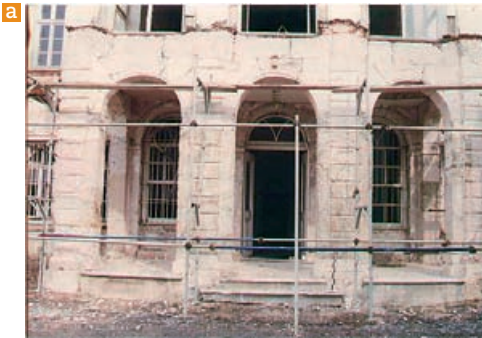
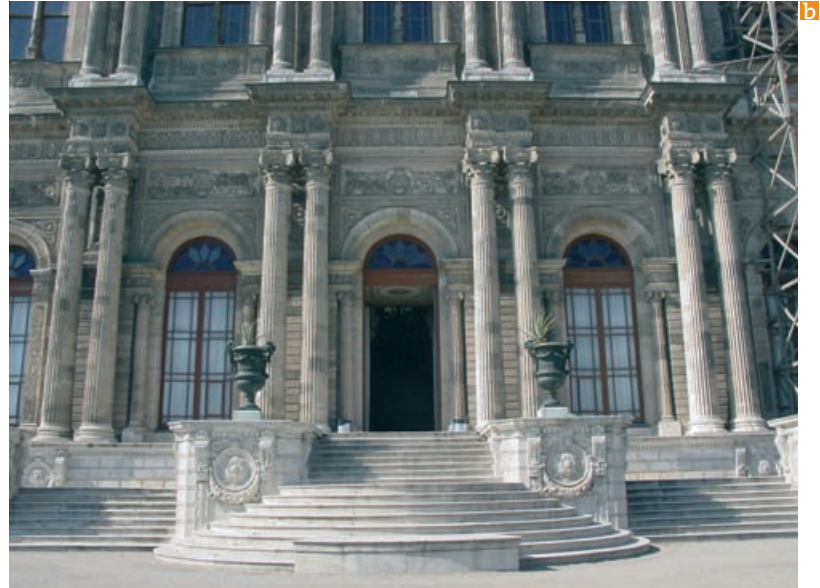
Şekil 1. a) Musayaban binası, b) Muayede binası

Örnekler, Muayede ve Musayaban binalarından alınmıştır (Şekil 1). Bu örnekler, deniz suyuna ve hava kirliliğe en çok maruz kalmaları nedeniyle tercih edilmiştir. Bu nedenlerden ötürü bozulmaya uğramış dış kabukta bozulma morfolojilerini, iç

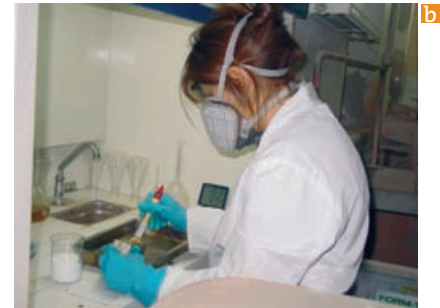
Şekil 5. a,b). Karamürsel tüfünün konsolidasyon çalışmaları

rinde sağlamaştırıcı olarak Wacker OH100, su itici olarak ise emülsiyon tipi Wacker SMK 1311 kullanılmıştır. Örnekler 3 grup olarak hazırlanmıştır. Birinci grup kimyasal sürülmeyenler, ikinci grup sağlamaştırıcı+su itici sürülenler ve son grup ise sadece su itici sürülenler şeklinde hazırlanmıştır (Şekil 5). Wacker OH100, seyreltilmeden örnek yüzeylerine fırça ile uygulanmıştır. Uygulama 15 dakika aralıklarla toplam 6 çevrim şeklinde yapılmıştır. Uygulama süresi 36-40dk sürmüştür. Sağlamaştırıcı tüketim miktarı 0.7 l/m². Tesir derinliği değişken olmakla birlikte ortalama 3-5mm olarak tespit edilmiştir.
