DIVANYOLU; A REVIEW ON THE USAGE OF HISTORICAL BUILDINGS

Tarihi Yapıların Kullanım Kaynaklı Sorunları “Divanyolu Üzerinde Bir İnceleme”

İSMAİL SAĞDIC
MELTEM GÜNDOĞDU

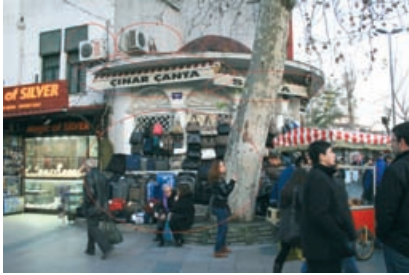
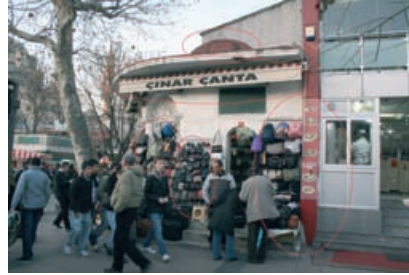
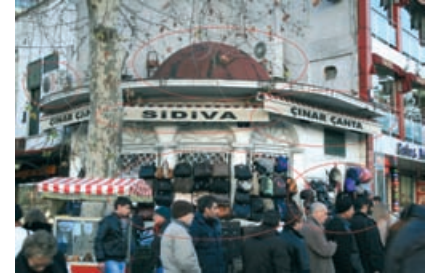
Şekil 15. Mehmed Ağa Sebili (İ.SAĞDİC; 2011) Şekil 16. Mehmed Ağa Sebili (İ.SAĞDİC; 2011) Şekil 17. Mehmed Ağa Sebili (İ.SAĞDİC; 2011)

Sebil, cephesi boyunca asılmış olan çantalar, saçak altında hiç boşluk bırakmayacak şekilde konumlandırılmış olan üç tente, kubbesine kaplanmış özgün yapısına uygun olmayan yalıtım malzemesi ve kubbe saçaklarına konumlandırılmış klimalar ile özgün halinden çok uzakta bir görünüm sergilemekte olup, neredeyse algılanamaz hale gelmiş durumdadır. (Şekil 15-16-17)

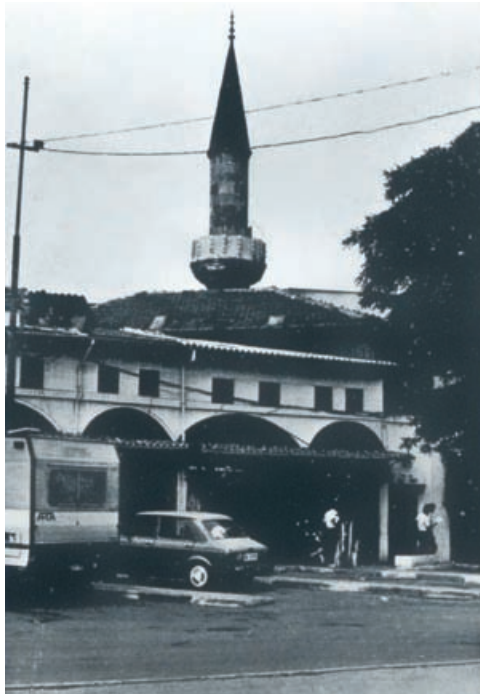
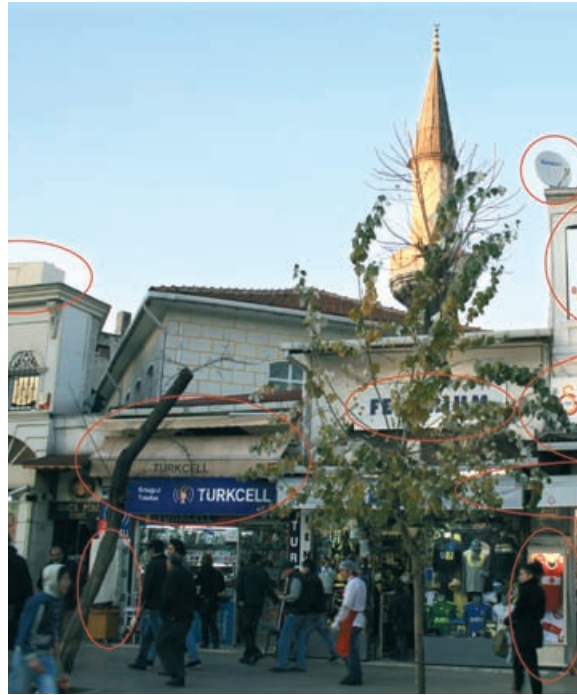
Şekil 18. Hoca Piri Camisi (Eminönü Cami-leri,1987; s.90)
Şekil 19. Hoca Piri Camisi gü-nümüz cep-he görünü-mü (İ.SAĞDİC; 2011)

Cami önünde yer alan dükkânlara ait tabela, tahliye bacası, klima ve yağmur iniş borularını görüntü kirliliği oluşturmakta, iki dükkân arasında kalan cami kapısı fark edilememektedir (Şekil 18-24).

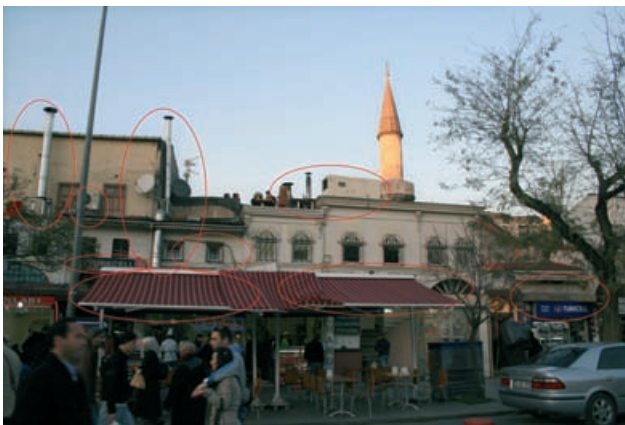
Şekil 20. Hoca Piri Camisi; Baca, tente, tabela eklentileri (İ.SAĞDİC; 2011)

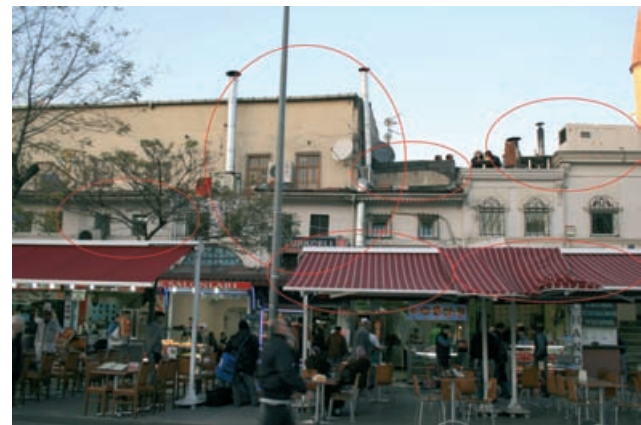
Şekil 21. Hoca Piri Camisi; Klima, baca, tente, tabela ve çanak anten eklentileri (İ.SAĞDİC; 2011)

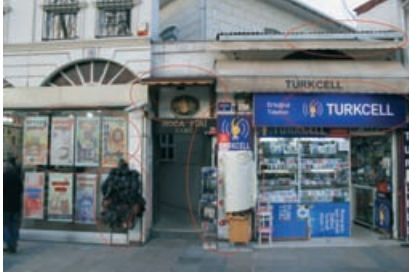
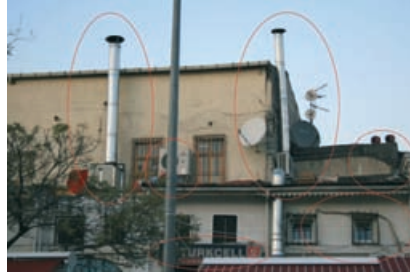
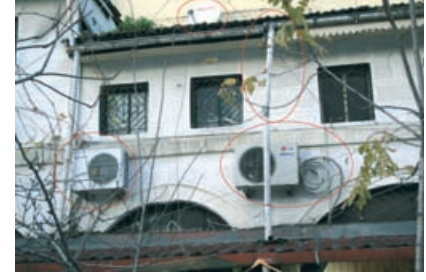
Şekil 22-23-24. Hoca Piri Camisi; Klima, baca, tente, tabela, sergileme elemanları ve çanak anten eklentileri (İ.SAĞDIÇ; 2011)

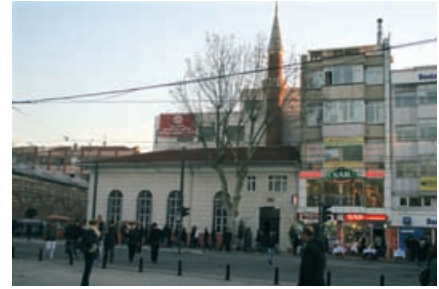
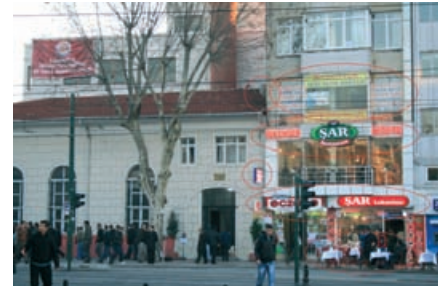
Şekil 26. Kalıçeci Hasan Ağa Camisi günümüz cephe görünümü (İ.SAĞDIÇ; 2011)

Şekil 27. Kalıçeci Hasan Ağa Camisi günümüz cephe görünümü (İ.SAĞDIÇ; 2011)

Kaliçeci Hasan Ağa Camisi şimdiki görünümüyle batı cephesine bitişik gabariyle nerdeyse minaresine kadar yükselmiş olan dört katlı binanın gölgesinde kalmıştır. Ayrıca yapı cephe düzenlemesi ve eklentileriyle tarihi dokuya uygun olmayan niteliktedir.

Cephede kullanılan ışıklı tabela ve konsol tabelalar, kaldırım işgal eden masalar, çatısındaki metal tahliye bacası ve batı cephesi duvarındaki antenler doku içerisinde öne çıkan aykırı öğelerdir (Şekil 26-27).

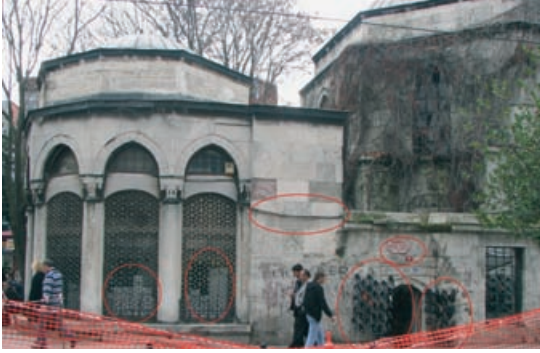
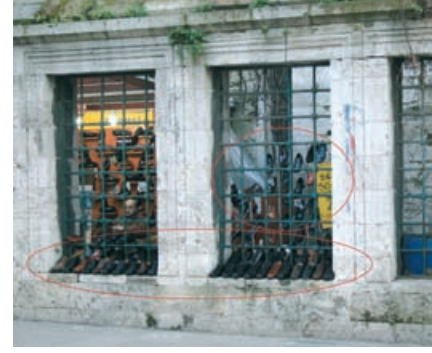
Şekil 32. Merzifonlu Kara Mustafa Paşa Külliyesi, Sebil iç mekânı ve giriş kısmının kullanımı (İ.SAĞDIÇ; 2011)

Şekil 33-34 Merzifonlu Kara Mustafa Paşa Külliyesi, Sebil iç mekânı ve giriş kısmının kullanımı (İ.SAĞDIÇ; 2011)

Tarihi sebil yapısı, ayakkabı deposu ve satış mekânı olarak kullanılmaktadır. Giriş kapısında sergilenen ayakkabılar, tesisat kabloları ve cephe duvarına yazılan yazılar, tarihi sebil yapısı özelinde ve tarihi doku içerisinde estetik açıdan kötü bir görüntü sergilemektedir. Bununla birlikte kültürel değer ve fonksiyonel değer ilişkisi açısından bakıldığında mekânın tarihi kullanım özelliklerinin tamamen göz ardı edildiği ve böyle bir kullanıma izin verildiği görülmektedir (Şekil 31-34).

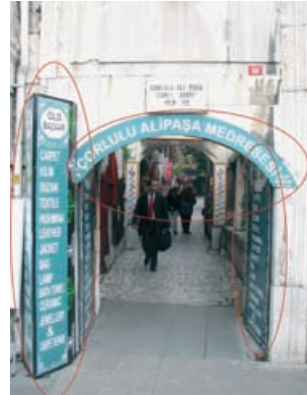
Şekil 38. Çorlulu Ali Paşa Camisi avlusunu giriş kemerindeki levha ve reklam panoları (İ.SAĞDİÇ; 2011) Şekil 39. Çorlulu Ali Paşa Medresesi avlu giriş kemerindeki levha ve reklam panoları

Çorlulu Ali Paşa Camisi avlusuna ait giriş kapısının kemerleri üzerine monte edilmiş gereksiz ve abartılı büyüklükteki tabelaların, tarihi yapının kitabesinden bile daha çok öne çıkmakta olduğu ve bununla da yetinilmeyip ek olarak girişe seyyar panoların yerleştirildiği görülmektedir. Satış mekânı olarak kullanılan tarihi yapının avlusuna ve avluyu çeviren odaların duvarlarına halı, kilim ve tekstil ürünleri asılmakta; tesisat kabloları, su deposu, metal sa-

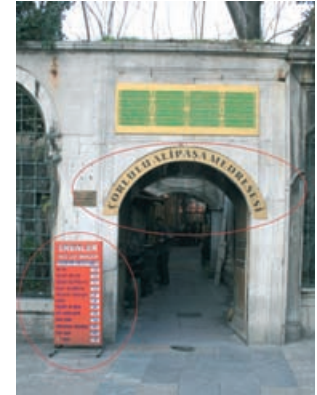
Şekil 40. Çorlulu Ali Paşa Camisi avlusunda su deposu, tabe-la, tesisat boruları, vb. eklentiler (İ.SAĞDİÇ; 2011)

çak, aydınlatma elemanları ve tesisata ilişkin her türlü cihaz herhangi bir estetik ve koruma anlayışından uzak, özensiz ve özgün görünümüne aykırı şekilde konumlandırılmaktadır.

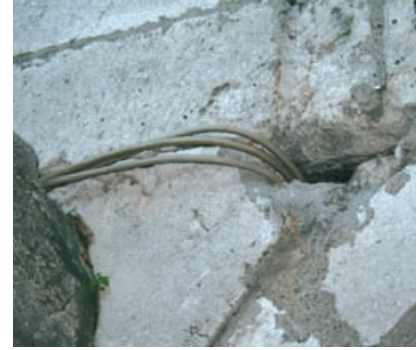
Şekil 46-47. Çorlulu Ali Paşa Camisi avlusu ve giriş kapısında tesisat kabloları ve klima uygulaması (İ.SAĞDIC; 2011)

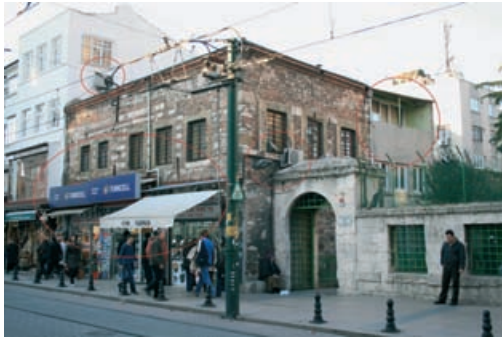
Tarihi yapının Divanyolu Caddesi'ne bakan cephesinde üç dükkân bulunmaktadır. Avlu içirisinden girilen yapının, üst katına bir merdivenle çıkılmaktadır. Yapı, tabela, tente, anten, klima, tesisat kablolarının cephedeki uygulama-

ları ve dükkânlardaki vitrin-cephe düzenlemeleri nedeniyle algılanamayacak durumdadır (Şekil 52-56).

Şekil 52. Atık Ali Külliyesi'ne ait Muvakkithane - Sıbyan Mektebi, tabela, tente, klima, vb. eklentiler (İ.SAĞDIÇ; 2011)

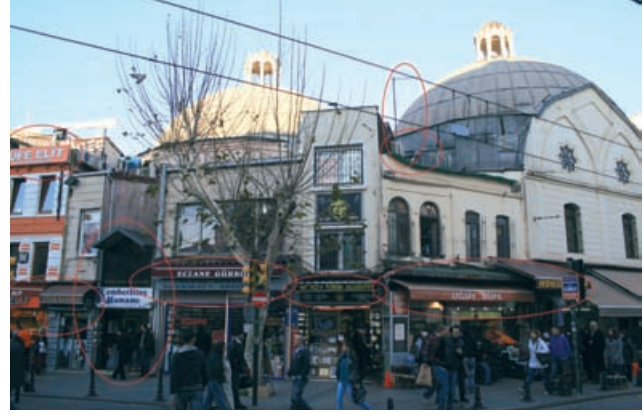
Şekil 58. Çemberlitaş Hamamı'nda anten, klima, tente ve giriş saçağı eklentileri (İ.SAĞDIC; 2011)

Günümüz kullanımında, hama giriş kısmında sonradan bir saçak ve onun da üzerine tabela konumlandırıldığı görülmekte; hama bitişik dükkânlara ait farklı tarzlarda oluşturulmuş cephe ve vitrin düzenlemesi, tabela ve tenteler tarihi dokuya uyumsuz bir görünüm sergilemektedir (Şekil 57-58).

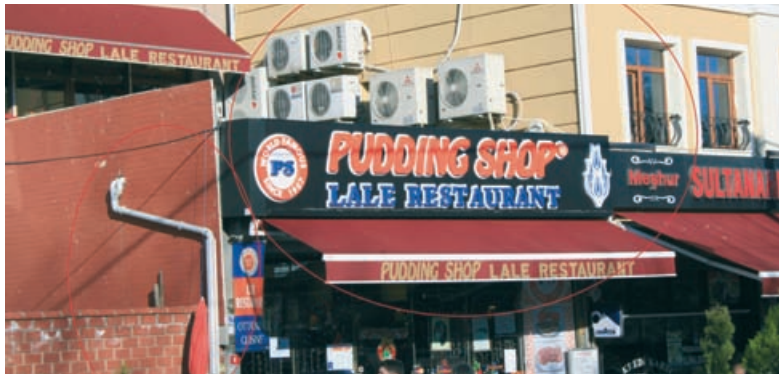
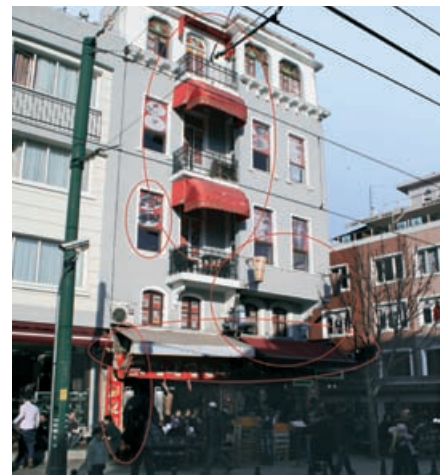
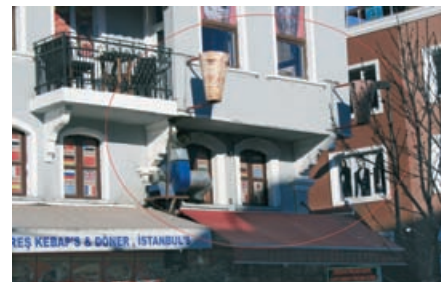
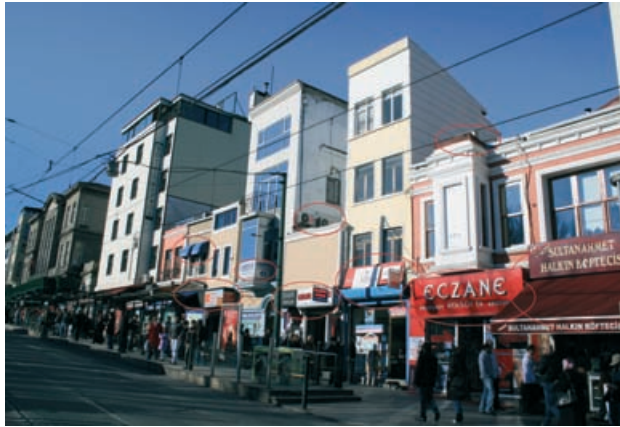
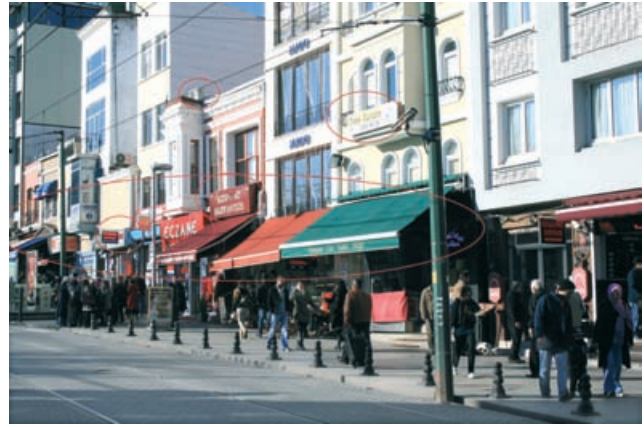
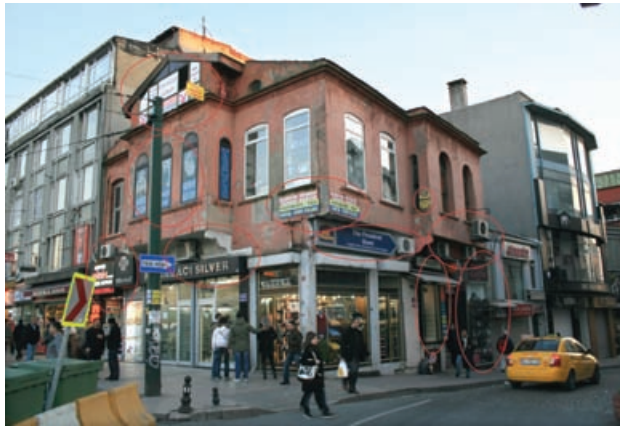
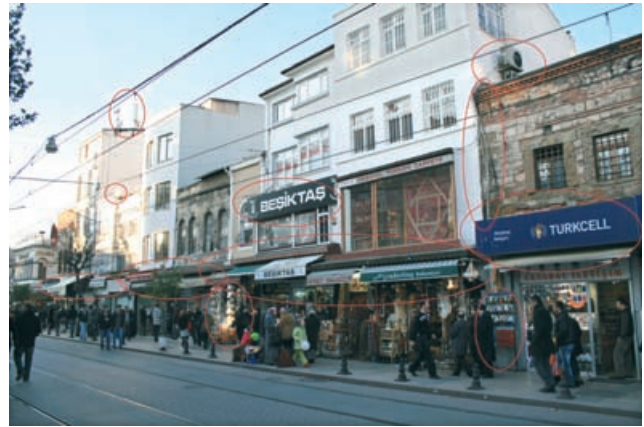
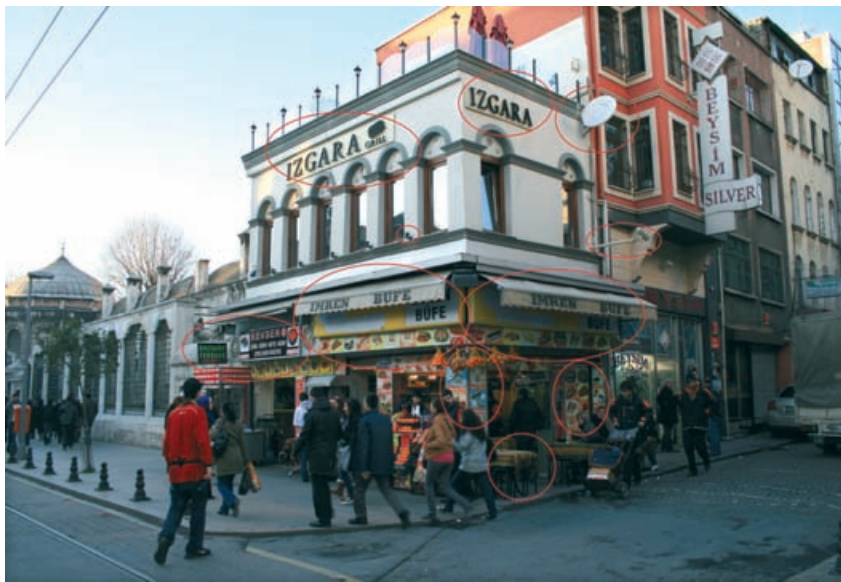
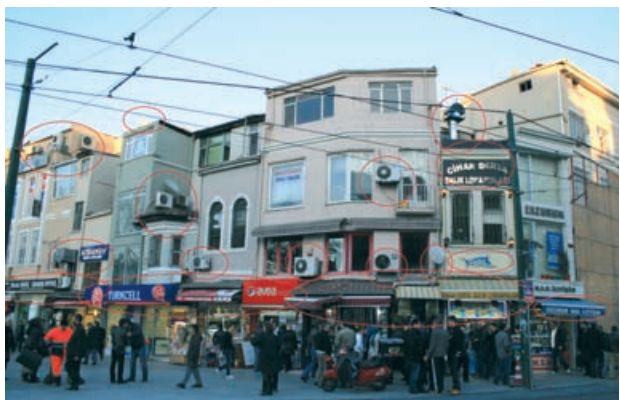
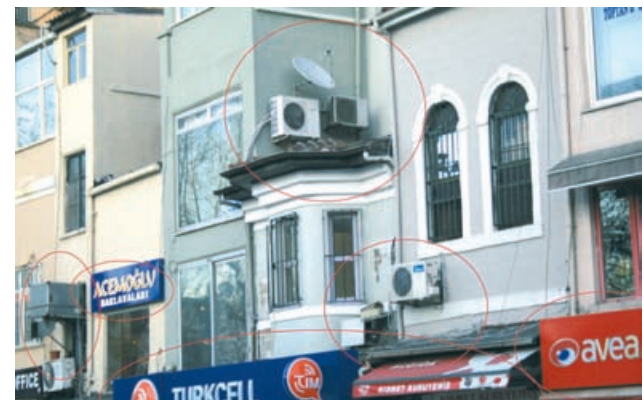
pılar genel olarak değerlendirilmiş olup; bunların genelinin ticari olarak kullanılan, sürekli el değiştiren ve değişik zamanlarda farklı ticari fonksiyonlar için özensiz ve bilinçsiz şekilde onarımlara maruz kalan yapıların özgün yapısal özelliklerini zamanla kaybetmiş olduğu, cephesindeki tabela, klima, tente, tahliye bacası, ışıklandırma, yönlendirici levhalar, vb. yapının kimliğine aykırı uygulamaların yapıldığı tespit edilmiştir (Şekil 64-75).
