SURVEY, RECONSTITUTION AND RESTORATION PROJECT OF UNKAPANI MILL ABSTRACT

Unkapanı Değirmeni Rölöve, Restitüsyon ve Restorasyon Projesi

FÜSUN SEÇER KARIPTAS

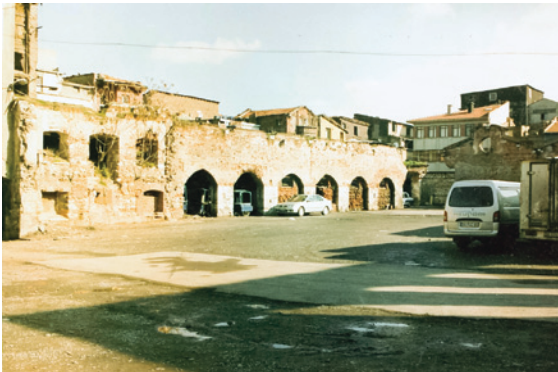
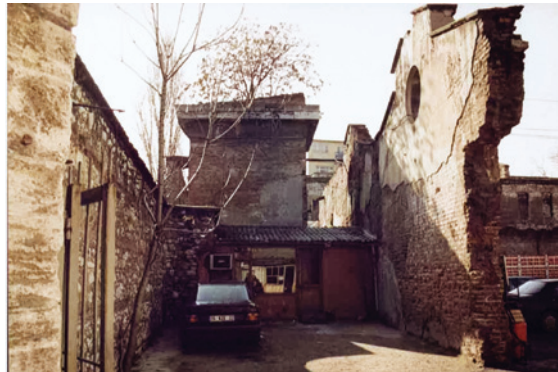
Resim 16. Unkapanı Değirmeni'nin günümüzdeki durumu (F. Seçer Kariptas)

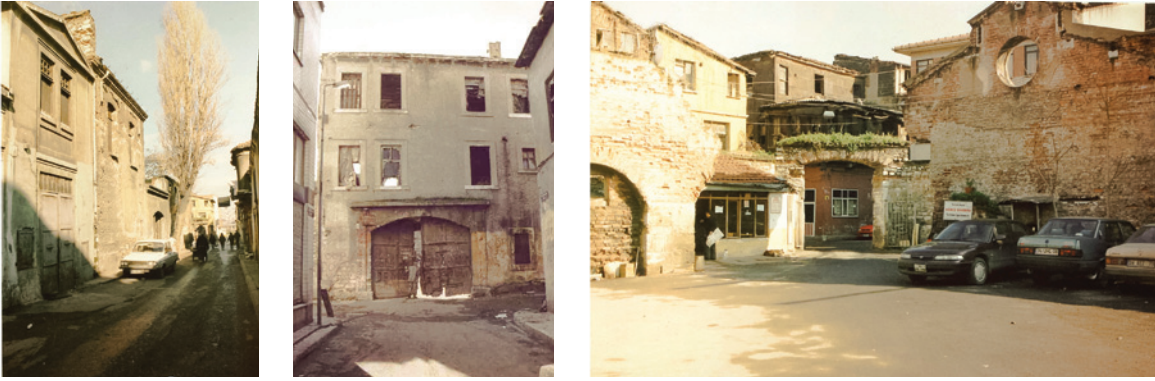
Resim 17.
Unkapanı Değirmeni'nin günümüzdeki Durumu (F. Seçer Kariptas)
