REPORT OF THE CHORA MUSEUM

Kariye Müzesi Sanat Tarihi Raporu

► Bu sayıda, İstanbul İli, Fatih İlçesi, 2962 ada, 152 pafta, 1 parselde bulunan Kariye Müzesi ile ilgili olarak; 2010 yılında İBB Koruma Uygulama ve Denetim Müdürlüğü'nce (KUDEB) hazırlanan "Malzeme Analiz Raporu"na veri teşkil eden "Sanat Tarihi Raporu"nu sunuyoruz. Derginin 15. sayısında ise, bahsi geçen analiz raporu yayımlanacaktır.

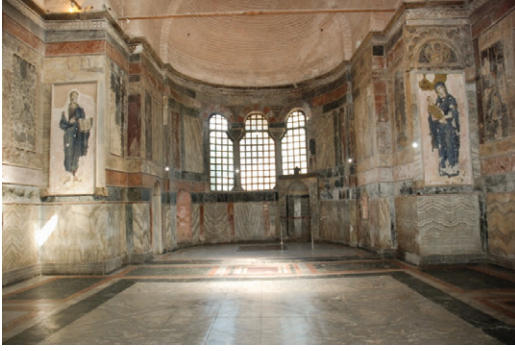
Şekil 3

maktadır (Şekil 3). "Khora", Bizans devrinde kelime anlamı dışında mistik anlamlar da taşıyor olabilir.¹

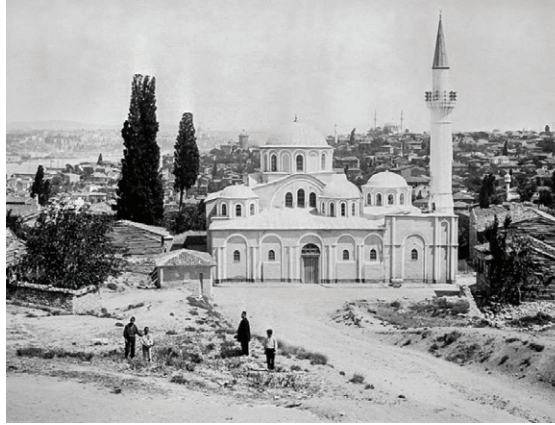
Şekil 13

Camiye dönüştürülen yapının güney batı köşesine XVI. yüzyılda bir minare inşa edilmiştir (Şekil 13). Harim bölümünde ise mermer bir mihrapla (Şekil 14) ahşap bir minber (Şekil 15) yapılmıştır. Mermer kaplı basit bir niş şeklindeki mihrap üzerinde bir şerit hâlinde zencerek motifli bir silme ve üzerinde kıvrık dallar ve rumilerle dolgularan bir tepelik vardır. Minberde yer alan ayetin, taşınabilir bir levha olarak asıldığı eski fotoğraflarda görülmektedir. Ahşap minberin yer aldığı fotoğraflar değişik yayınlarda kullanılmıştır²⁶ (Şekil 16). Kariye, camiden müze hâline getirildiği zaman bu ahşap minber Zeyrek Kilise Camii'ne götürülmüştür. Bazı araştırmacılar, bugün Zeyrek Kilise Camii'ndeki Bizans dönemi malzemeleriyle yapılmış minberi bu minber

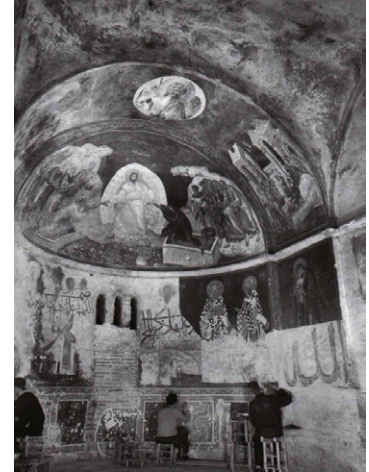
Şekil 33

33). Bu sırada yapının içinde ve yakın çevresinde küçük araştırma kazıları yapılmış ve farklı dönemlerle ilgili birçok veri elde edilmiştir (Şekil 34). Bu restorasyon çalışmalarında yapıda bir üslup birliği yaratılmaya çalışılmış; Osmanlı döneminin, özellikle XIX. yüzyılın bazı müdahaleleri ve ekleri kaldırılmış, görülen izlerden yola çıkılarak yapıda gerçekleştirilen tamamlamalarla, özellikle *protesis ve diakonikon*

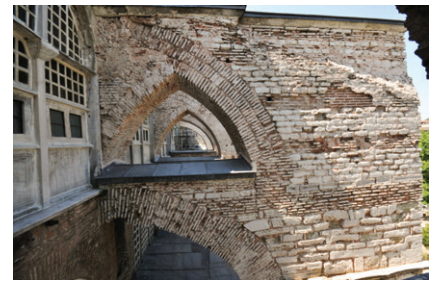
Şekil 86

Uçan payanda, özellikle Ortaçağ'da, Gotik mimaride çokça kullanılan bir mimari eleman olmuştur. Zeminde destekleyeceği duvardan uzak, ama yukarıda bir yarım kemerle ona destek olan ve bu nedenle uçan payanda şeklinde tanımlanan bu yapı unsuru, bazı araştırmacılarca Avrupa mimarisinin, Bizans mimarisine etkisi

olarak yorumlanmıştır. Bizans mimarisinin hem tekniği, hem malzemesi, hem de gelenekleri; kısacası felsefesi ile Avrupa mimarisinden ayrılması, uçan payanda konusunda farklı düşüncelere neden olmuştur. İstanbul'da Bizans dönemine ait anıtsal payandaların bulunduğu bir diğer yapı, Ayasofya'dır. Bazı araştırmacılar yapının payandalarının, Venediklilerin idaresinde bir Katolik katedrali hâline getirildiği zaman eklendiğini iddia etmektedirler.⁵⁴ Ancak bu payandaların; İmparator I. Basileios (867-886) zamanında, 869 yılı depreminin ardından, ya da yaklaşık bir yüzyıl sonra 989 yılındaki şiddetli sarsıntıdan sonra, İmparator II. Basileios'un (976-1025) emriyle yaptırıldığını iddia edenler de vardır.⁵⁵ Ayasofya'nın uçan payandalarının da Kariye'ninkiler gibi, XIV. yüzyılın başında 1317'de, yani Bizans mimarisinin son döneminde İmparator II. Andronikos'un yaptırdığı onarımlarla yenilendiği öne sürülmektedir⁵⁶ (Şekil 86).

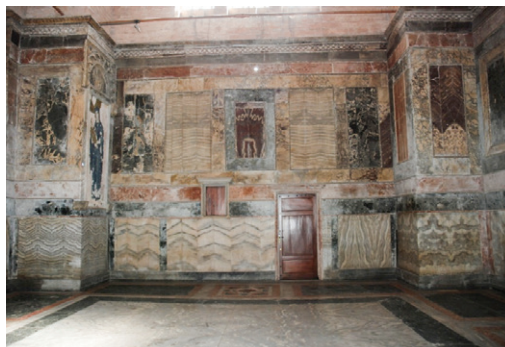
Şekil 102

Bizans yapılarının büyük bir bölümünde olduğu gibi Kariye'de de, *naos* ve *narteks* belli bir seviyeye kadar renkli mermer levhalarla kaplıdır (Şekil 102). Moloz taş tuğla duvarların istenilen zenginlik ve güçte durmaması yüzünden Roma ve Bizans dünyasında bu duvarların iç mekânda renkli mermer levhalarla kaplanması ve etkileyici bir duvar yüzeyi oluşturulması tercih edilmiştir. Bazıları aynı levhadan

dilimlenerek hazırlanan, dolayısıyla yan yana dizildiklerinde mermer damarlarının birbirini takip etmesi ile ilginç desenler oluşturan bu levhaların çoğu devşirme malzeme-
