THE CONSTRUCTION TECHNIQUES AND THE RESTORATION OF THE ESREFOĞLU TOMB IN BEYSEHIR, KONYA-TURKEY

The subject of this paper is the tile mosaic techniques, used traditional methods and restoration stages of tile mosaics on dome of Eşrefoğlu Süleyman Shah Tomb.

Konya Beyşehir Eşrefoğlu Türbesi Kubbe Çinileri Yapım Teknikleri ve Restorasyonu

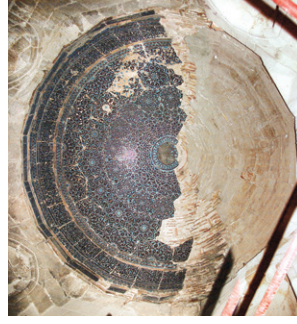
Şekil 4. Eşrefoğlu Türbesi Kubbesi restorasyondan önce

Türbe kubbesinin yarısı daha önce bilinmeyen bir nedenle yıkılmış ve bu bölümdeki çiniler yok olmuştur (Şekil 4). Geçmişte yapılan restorasyon çalışmalarında yıkılan kısım çimento bağlayıcılı bir harç ile onanırken, çiniler olduğu gibi bırakılmıştır. Gerçekleştirilen proje sonucunda, öncelikle taşıyıcı kubbeden ayrılmış olan çini panolar, hidrolik kireç harcı enjeksiyonu yapılarak sağlamlaştırılmıştır (Şekil 5-6). Depolarda bulunan ve günümüze kadar ulaşabilmiş orijinal parçalar ise, yerlerine tekrar takılmıştır (Şekil 7). Orijinal çinilerin olmadığı bölümlerde desenler, orijinal mozaik çini görüntüsünde, renkli çinilerle tamamlanmıştır (Şekil 8).

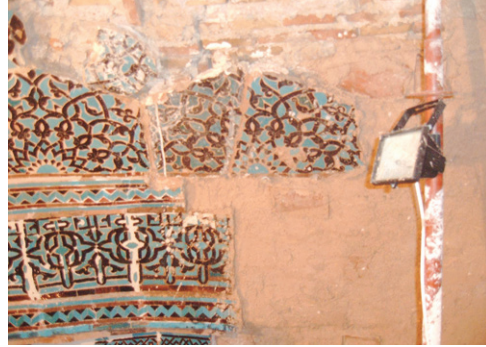
Şekil 7. Türbe kubbesindeki mozaik çini panolar

Beyşehir Eşrefoğlu Türbesi bezemeleri, en zengin mozaik çini örneklerinin başında gelmektedir. Türbe kubbesinin çapı 5,80m, alanı yaklaşık 113 metrekaredir. Türbenin kubbesi tamamen bitkisel bezeme desenli mozaik çini ile kaplanmıştır.

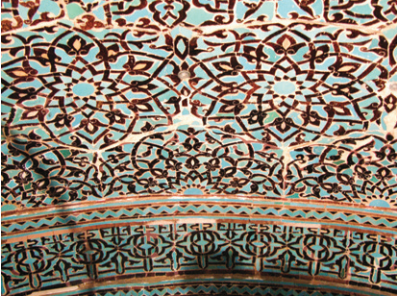
Sekil 9. Türbeden mozaik çini blokları

Mozaik çinilerde genellikle sınırlı renkte çini kullanılmıştır. Turkuvaz ve patlıcan moru ağırlıklı olarak tercih edilirken, yer yer lâcivert ve siyah renklerin de kullanıldığı tespit edilmiştir³ (Şekil 9).

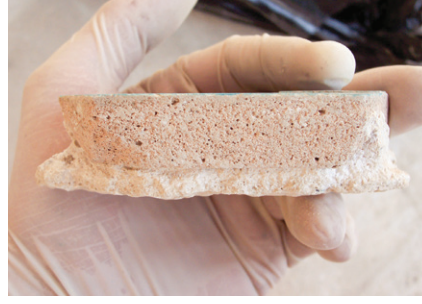
Sekil 10. Mozaik çini kesiti

Mozaik çiniyi oluşturan parçaları incelediğimizde kenarlarının son derece muntazam olarak ke-

sildiği ve form verildiği görülmektedir (Şekil 10). Sırlı kısım geniş olmak üzere geriye doğru konik olarak kesilen parçalarda, gözle görülebilen, testere izine benzer izler tespit edilmiştir. Çinileri kesmek için kullanılan alet, muhtemelen çok ince dişli bir testere olmalıdır (Şekil 11). Bu parçalar bazı durumlarda kare, dikdörtgen v.b geometrik formlardadır. Üzerinde çalışılan yapıda ise, özellikle bitkisel bezemeli süslemelerde, bezemenin formuna göre her parça aynı derecede muntazam olarak kesilmiştir. Bazı durumlarda, çini parçalarına konulacak yere göre, farklı formlarda da biçim verilmiştir (Şekil 12-13). Geometrik desenlerde, aynı ölçüdeki birçok parçanın eşit kesildiği tespit edilmesine karşın; bitkisel bezemeli desenlerde

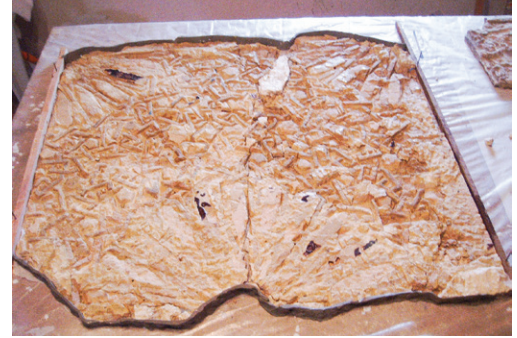
Sekil 14. Yıldız biçiminde kesilmiş mozaik çini bloğunun arka yüzü

Kesilerek hazırlanan küçük parçalar birleştirilerek, yukarıda sözü edilen kubbenin mozaik çinilerini oluşturacak panolar hazırlanmıştır (Sekil 14). Ancak yerleştirilecek alan bir kubbe olduğundan, bütün panolar bu forma göre düzenlenmiştir. Öncelikle kubbe formunun geometrik planlamasının yapılması gerekmektedir. Planlama sonrasında ikinci önemli konu, kubbenin yapısına göre bütün panoların uyumlu bir şekilde çalışmasıdır. Bir panonun diğerleriyle bir bütün oluşturacak şekilde bir araya gelebilmesi için, tüm parçaların birbirleriyle uyumlu tasarlanması gereklidir. Aksi takdirde birkaç mi-

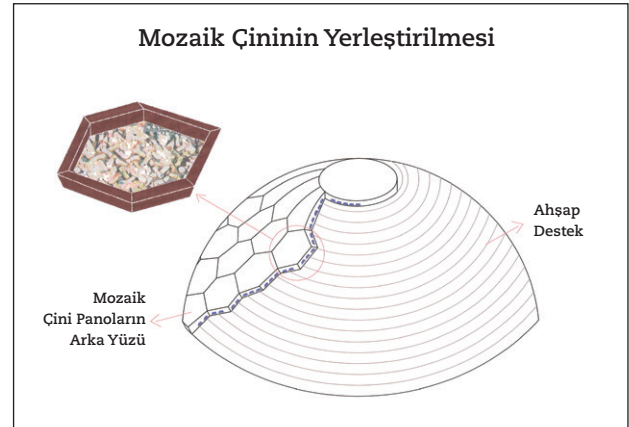
Bu derece büyük bir kalıp hazırlanması için izlenebilecek en ideal yol ise, inşaat sırasında tuğla kubbe için kurulan kalıbın sökümünden sonra, kalıbın başka bir alanda 1/1 oranında tekrar kurularak mozaik çini panoların bunun üzerinde imal edilmesidir (Ancak bu iddiayı doğrulayacak herhangi bir veriye ulaşılamamıştır). Yapıda, çini parçaları mozaik tekniğinde olduğu gibi, tersinden, desenine göre kalıp üzerine yerleştirilmiştir (Çizim 4-5).

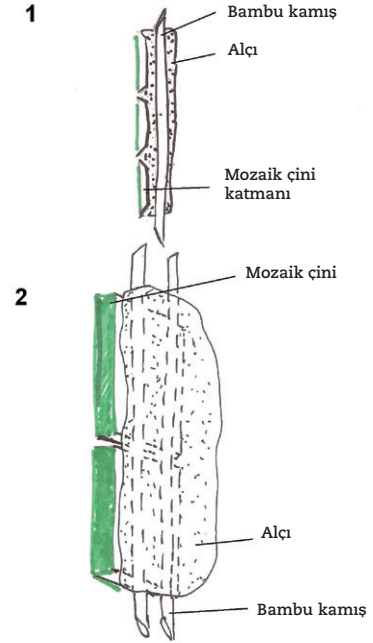
Çizim 6. Mozaik çini kesiti

Özellikle ince, uzun ve kırılma riski olan parçalarda, alçıyı güçlendirmek amacıyla içine kamış konulduğu görülmektedir (Şekil 17, Çizim 6).

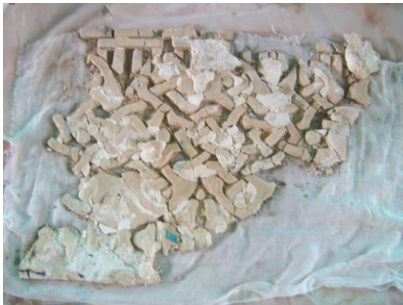
Şekil 15. Mozaik çini parçasının arka yüzü

Yerleştirme aşamasında çini parçalarının arasında 3mm'den

8mm'ye kadar değişebilen ölçülerde boşluklar bırakıldığı tespit edilmiştir (Şekil 15). Bu uygulamada, çini parçalarının arkasına dökülen alçı karışımı harcın beyaz rengi, üçüncü bir renk olarak ortaya çıkmaktadır. Her panonun deseni tamamlandıktan sonra, o bölümün arkasına alçı ile karıştırılmış kireç harcı akışkan jel kıvamında dökülmüş ve bir sonraki pano için aynı işlem tekrar edilmiştir. Her bir parça için bu işlem tekrar edilerek bütün kubbe çinileri kalıp üzerinde hazırlanmıştır⁷ (Şekil 16).

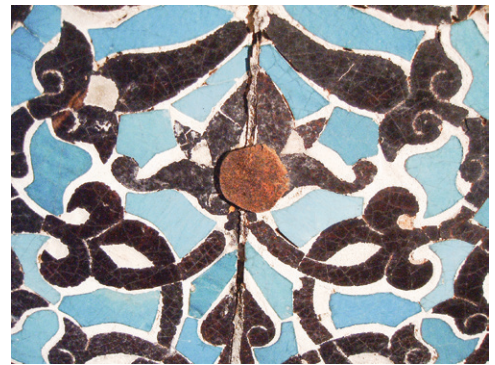
Şekil 18. Mozaik çini blokların demir çivi ile sabitlenmesi

Kalıp üzerinde hazırlanmış olan parçalar, en alt sıradan başlamak suretiyle, kubbede yer alması gereken bölüme yerleştirilmiş ve arkasına akışkan jel olarak hazırlanan kireç harcı doldurulmuştur. Bu işlem, sırası ile her bir sıradan sonra ikinci sırayı koymak suretiyle tekrarlanmıştır. Kubbenin tepe noktası olan üçüncü sırada, mozaik çini panolar birleştiril-

dikten sonra her iki panonun birleşim yerinden geniş başlı bir çiviyle kubbeye sabitlenmiştir (Şekil 18).

Bu bölümlerde çiviler, hem akışkan jel harcın kurumasına kadar panonun tutturulması, hem de ileride düşmeden kalabilmesi için çakılmış olmalıdır. Kubbe eteklerinde bulunan panolarda iki çivi kullanılmışken,

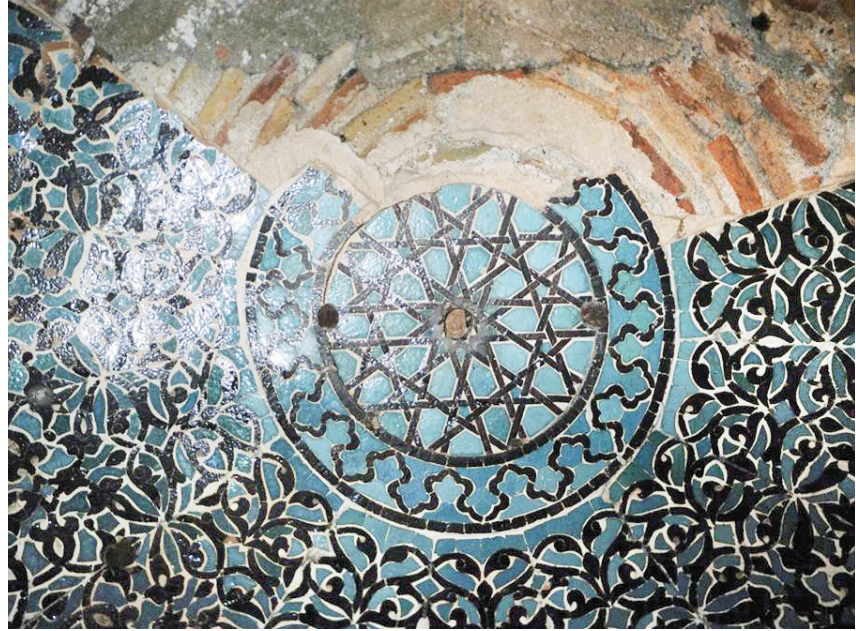
Şekil 19. Kubbede mozaik çini blokların demir çivi ile sabitlenmesi

kubbe göbeğindeki son parça dört çivi ile tutturulmuştur (Şekil 19). Bu nedenle çini panoların en alt sıradan takılmaya başladığı ve son parçanın kubbe göbeğindeki yazı olduğu düşünülmektedir.

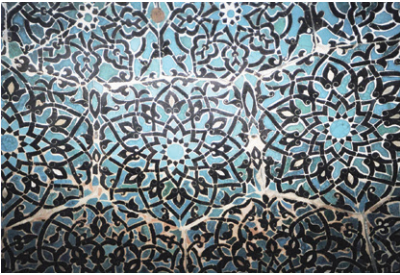
Şekil 20. Mozaik çini blokların görünümü ve eksik kısımların örtülmesi

Mozaik çini panoların birleştirilmesinde bazı bölümlerde boşluklar oluştuğu gözlenmiştir. Bu kısımlarda montajdan sonra ilave çini parçaları konulmak suretiyle desen devamlılığı sağlandığı, böylece montaj aşamasında ortaya çıkan hataların kamufle edildiği anlaşılmaktadır (Şekil 20). Bütün çini panoların takılmasından sonra, çinilerle panoların arkasında kullanılan harç arasındaki kot farkları yüzeyden alçı sıva ile kapatılmıştır (Şekil 21).

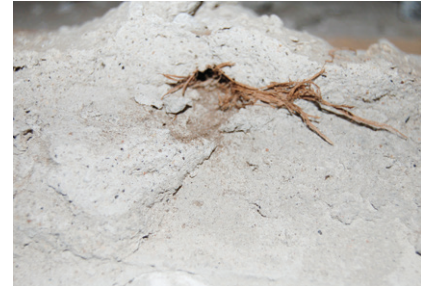
Şekil 22. Alçı içindeki kendir parçası.

Kubbe göbeğinde bulunan parçanın arkasına ise, dairesel biçimde, alçı ile birlikte kendir sarıldığı tespit edilmiştir (Şekil 22). Bu bölümde panonun arkasını akışkan jel harç doldurma imkânı olmadığından, panonun buraya yığılan harcın sıkıştırılması suretiyle takılarak kubbeğe bağlandığı düşünülmektedir.
