NOTES ON PLANNING AND CONSTRUCTION TECHNIQUES OF BYZANTINE CISTERNS AT HISTORICAL PENINSULA OF ISTANBUL

Planlama İlkeleri ve Yapım Teknikleri Açısından Tarihi Yarımada'daki Bizans Dönemi Sarnıçları

Dr. KERİM ALTUĞ*

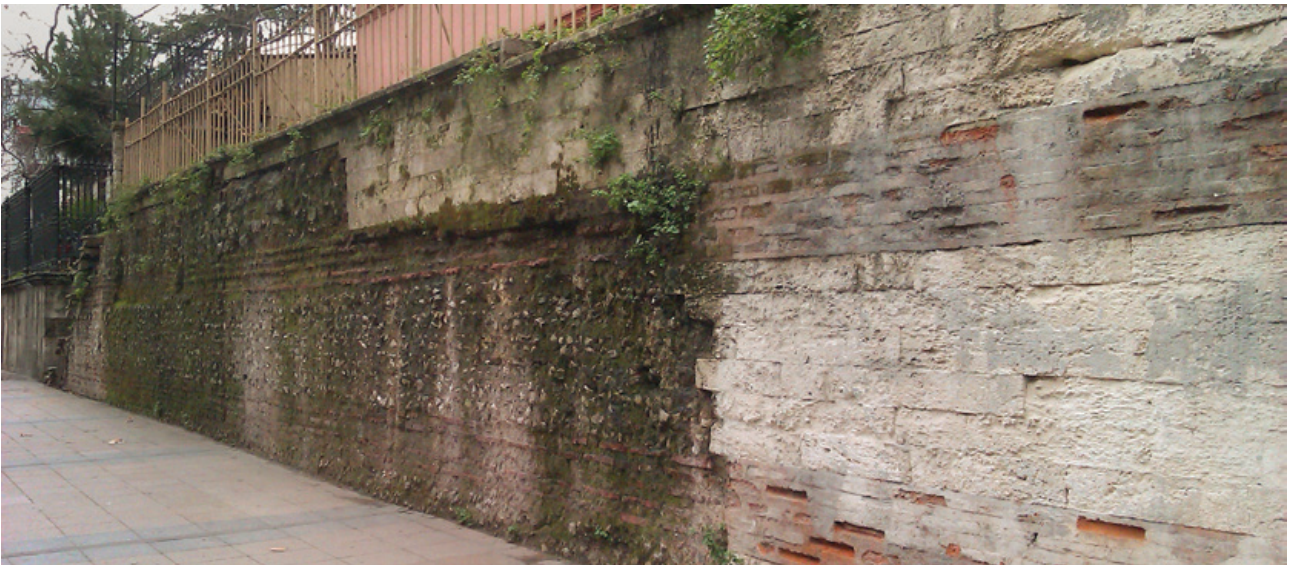
Şekil 2. Çağaloğlu Sarnıcı'nın doğu duvarına ait kalıntı.

Tarihi Yarımada'da başka açık sarnıçların da bulunduğu Bizans kaynaklarından bilinmektedir (Notitia Urbis Constantinopolitanae, 1876). Ancak muhtemel bir açık sarnıca ait tespit edilebilen tek örnek, kentin ana caddesi olan Mese'nin¹ kuzey kesiminde, bugünkü Babiâli Caddesi üzerinde yer alan, yalnızca doğu duvarının bir kısmı günümüze dek gelebilen Çağaloğlu Sarnıcı'dır (Fıratlı, 1968). Sarnıç yaklaşık 16m derinlikte olup planı elde edilememiştir. Kazılar sonucunda yapının doğu duvarına ait 90m'lik bir bölüm ortaya çıkarılmıştır. Çağaloğlu Sarnıcı'nın inşa edildiği dönem, dikdörtgen kireçtaşı bloklar arasında tuğla kuşaklardan oluşan almaşık duvar işçiliğinin Theodosius Surları ile sergilediği benzerlikten ötürü V. yüzyıla tarihlendirilmektedir (Bardill, 1997), (Şekil 2).

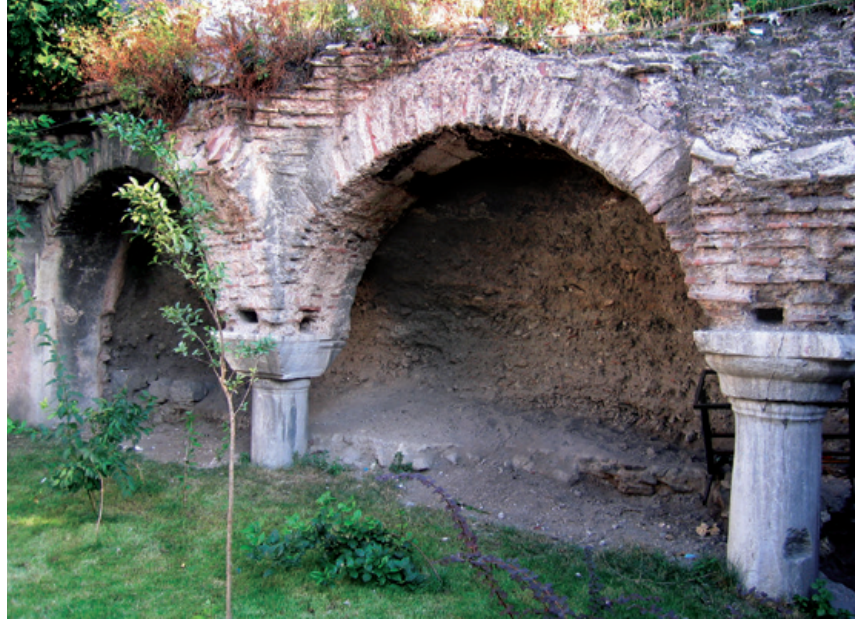
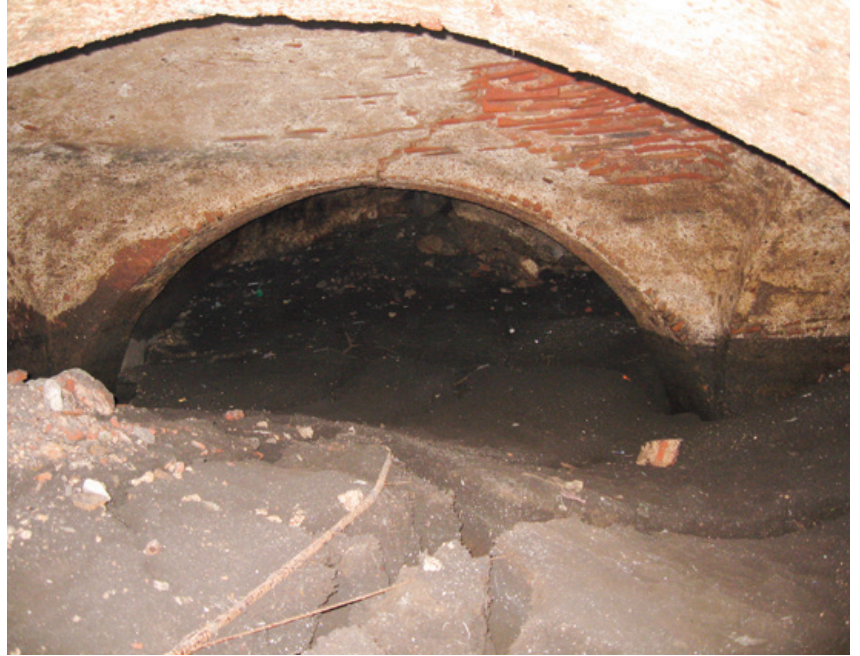
Şekil 3. Beyazıt I no.lu Sarnıç ile Vefa Meydanı Sarnıcı içerisindeki dolgu seviyelerinin görünümü.

ise de, günümüzde sarnıçların pek çoğunun içerisinde su bulunmamaktadır. Ayrıca pek çok örnekte geçen yüzyıllar içerisinde önemli ölçüde tortu ve moloz birikimi oluşmuştur (Şekil 3). Bu durum, 1893 yılında Strzygowski ve Forchheimer'in çalışmasındaki kesit çizimlerinin pek çoğunda da görülmektedir (Forchheimer-Strzygowski, 1893). Sonuç olarak, günümüzde pek çok sarnıcın ya kapasitesi azalmış ya da içlerine girilebilmesi dahi güçleşmiştir.

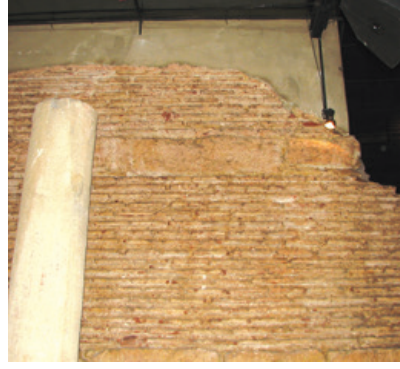
Şekil 9. İbadethane Sokağı I no.lu Sarnıç, Antik Otel Sarnıcı ve Sultan Sarnıcı'nda duvar örgü sistemi detay görüntüleri.

Tarihi Yarımada'daki Bizans Dönemi kapalı sarnıçlarının 99 tanesinde tuğla ve horasan harç işçiliği gözlemlenmiş; sarnıçların 54'ünde ise kesme taş veya moloz taş örgü arası tuğla kuşaklardan oluşan almaşık teknik uygulandığı tespit edilmiştir. Derzler genellikle tek tuğla kalınlığındadır (Şekil 9). Ancak, Orta Bizans Dönemi'ne tarihlenen sarnıçlarda da gizli tuğla tekniğine rastlanılabilmektedir.

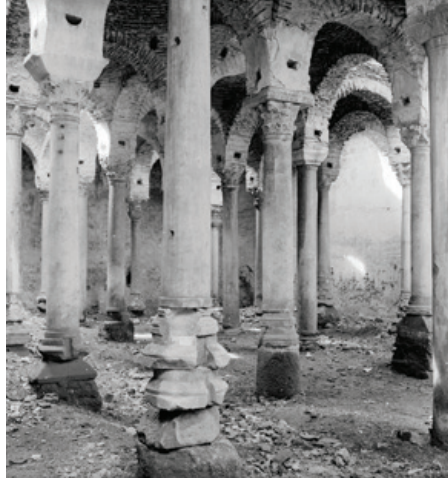
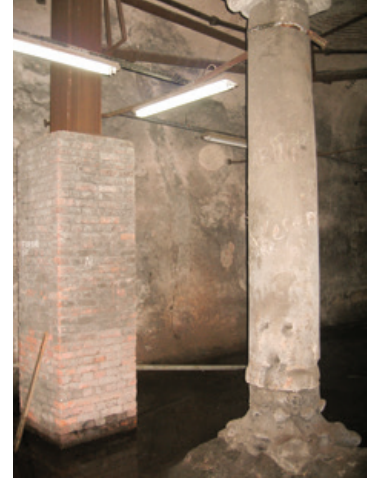
Şekil 12. İpek Bodrumu (Artamonoff, 1936) ve İstanbul Lisesi Altındaki Sarnıç'ta kaide olarak sütun başlığı kullanımı.

İstanbul'daki Bizans Dönemi sarnıçlarında taşıyıcı strüktürü meydana getiren en önemli öğeler olan tekil taşıyıcılar, hemen tüm örneklerde yekpare mermer ve granit devşirme sütunlardan meydana gelmektedir. Az sayıda sarnıçta ise paye kullanımı görülmektedir. Taşıyıcılar boyut bakımından birbirlerinden farklı olabilmektedir. Sütunlar, yüksekliklerinin ayarlanabilmesi için bazen doğrudan döşeme üzerine oturmakta, bazen de sütun kaidesi ya da kaide olarak kullanılmış bir sütun başlığı üzerine yerleştirilmekteydi. Örneğin, Aetius Sarnıcı'nın kuzeybatısında, Andreossy tarafından Cin Ali Köşkü olarak adlandırılan İpek Bodrumu'nun üst örtüsünü taşıyan yirmi sekiz devşirme sütun arasında, farklı çap ve boylarda mermer ve granit sütunlar görülmektedir. Sütun boylarının yetmediği yerlerde, üst üste iki tane ya da ters çevrilerek kaide olarak kullanılmış çeşitli tiplerde sütun başlıkları ile birden fazla kaide kullanımı dikkat çekmektedir (Andreossy, 1828; Forchheimer-Strzygowski, 1893; Betsch, 1977; Barsanti, 2013), (Şekil 12).

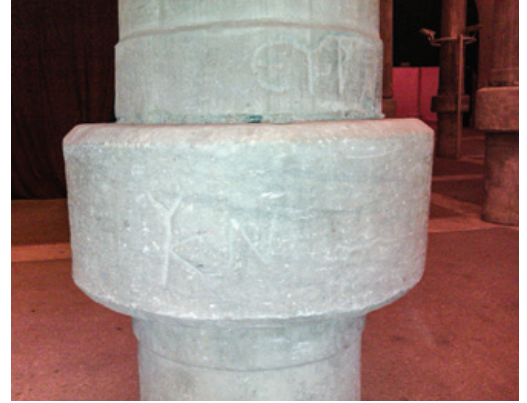
Şekil 13. Binbirdirek (Philoksenos?) Sarnıcı'nda iki parçalı sütun uygulaması.

ma gidilmiştir (Müller-Wiener, 1977; Bardill, 1997). Bu sarnıç, 64x56m ölçülerindedir; yapıda, aralarına dış taşkın birer mermer bilezik, birleşim noktalarına ise kurşun tabakaları yerleştirilmiş, 14-15m yüksekliğinde üst üste iki sütun gövdesinden oluşan 224 taşıyıcı bulunmaktadır. Bu sayede Binbirdirek Sarnıcı, Yerebatan Sarnıcı'nın kapasitesinin yarısına denk gelen, yaklaşık 40000m³lük suyu depolayabilmekteydi (Şekil 13).

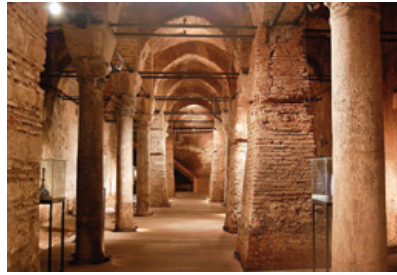
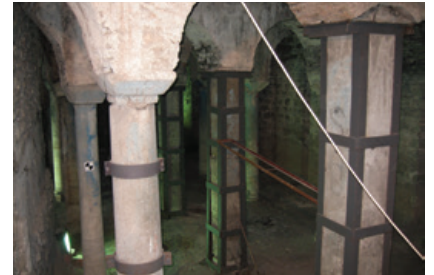
Şekil 14. Nakilbent Sokağı Sarnıcı ve Vefa Kilise Camii'nin Batısındaki Sarnıç'ta taşıyıcılar.

rastlanılmaktadır. Payeler, yapının özgün öğeleri olabildiği gibi Osmanlı Dönemi onarımlarına da işaret edebilir. Nakilbent Sokağı Sarnıcı'nda bulunan sütunların yedi tanesi, Osmanlı döneminde değişik boyutlarda kare şekilli tuğlalar ve kesme taştan kılıf içerisine alınarak desteklenmiştir. Vefa Kilise Camii'nin Batısındaki Sarnıç'ta görülen dört adet kare kesitli yekpare taş payenin de Osmanlı Dönemi onarımlarına işaret ettiği düşünülmektedir (Şekil 14).

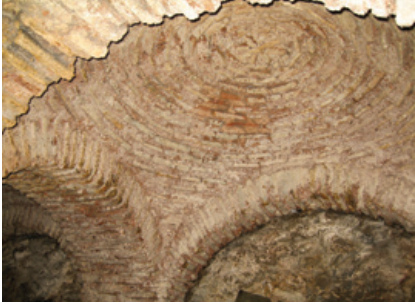
Şekil 23. Seyh Murat Mescidi Yakınındaki Sarnıcı'ta yelken, Gülhane Parkı Sarnıcı'nda kubbe ve Binbirdirek (Philoksenos?) Sarnıcı'nda çapraz tonoz uygulamaları

İstanbul'da destekli tipteki sarnıçların örtü sistemlerinde en fazla karşımıza çıkan uygulamalardan biri de, 21 sarnıçta tespit edilen yelken tonozdur. Kubbeye oranla daha yaygın bir profil ortaya koyan yelken tonoz, dini mimaride pandantifler üzerine oturan kubbe uygulamalarının gelişimini etkilemiştir. Çalışma kapsamında incelenen sarnıçlar, yelken tonozun XII. yüzyıla kadar uzun bir süreç zarfında uygulandığını ortaya koymaktadır (Şekil 23).

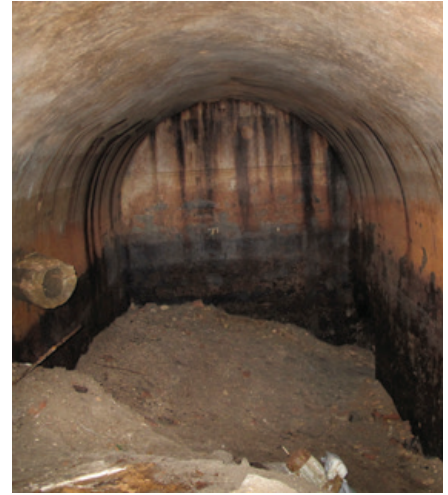
Şekil 27. Eski İmaret Camii Altındaki Sarnıç'ta taş besleme kanalının görünümü

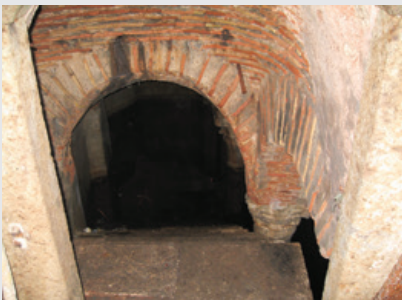
Şekil 31. Sarnıçlı Han Sarnıcı; plan (Çizim: MDM Mimarlık) ve günümüzdeki girişten bir görünüm.

Bu yapı; Beyazıt, Kapalıçarşı bölgesi hanları sınıflamasında yer alan iki katlı Sarnıçlı Han'ın avlusunun altındadır. Sarnıç oldukça sağlam durumda günümüze ulaşmıştır; bir dönem ziyarete açık olmasına rağmen, yapı hakkında yayınlanmış bir çalışma bulunmamaktadır. Strüktürel açıdan iyi korunmuş olan sarnıca, Sarnıçlı Han'ın avlusundan taş bir merdivenle inilebilmektedir. Kare planlı olan sarnıcın taban ve duvarları, kalın, su geçirmez bir sıvayla kaplıdır. Beden duvarları içte payandalarla takviye edilmiş, köşeleri su basıncına karşı pahlanmıştır. Sarnıcın yapımında kullanılan tuğlar, 25x35cm genişliğinde, 2-3cm kalınlığındadır. Osmanlı döneminde pek çok kez onarım gördüğü anlaşılan yapının beden duvarlarında moloz taş ve çeşitli boyutlarda özensiz tuğla uygulamaları dikkat çekmektedir. Sarnıcın üst örtüsünü taşıyan dört granit sütunun her biri farklı ölçülerde olup devşirme malzemedir. İki sıra halinde dizilmiş olan sütunlar sarnıcı üç sahna ayırmaktadır. Yine devşirme malzeme olan sütun başlıkları, V. yüzyıl karakteri sergileyen Korint düzenindedir. İkinci kez kullanımdan kaynaklı olarak çeşitli derecelerde yüzey hasarları gözlemlenen sütun başlıkları *impost*'suzdur; ancak iki başlığın üzerine kare formda bir mermer geçiş elemanı yerleştirilmiştir. Yapının üst örtüsünü tuğla ve horasan harç örgülü kemerlere mesnetlenen kubbeler oluşturmaktadır. Sarnıcın, inşa tekniği açısından Orta Bizans Dönemi'ne, XI. yüzyıla tarihlendirilmesi mümkündür (Şekil 31).
