## THE STONE ROOM OF TURŞUCUZADE AHMET MUHTAR EFENDİ MANSION ABSTRACT

# Turşucuzade Ahmet Muhtar Efendi Konağı Taş Odası

MUSTAFA ERUŞ  
YONCA KÖSEBAY ERKAN

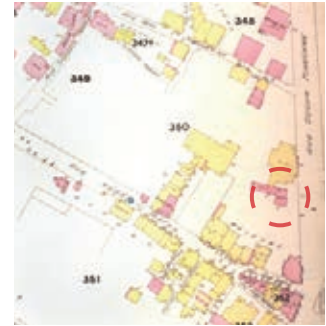
Şekil 3. 1904 yılında hazırlanmış olan Goad Sigorta Haritası'nda yapının yeri

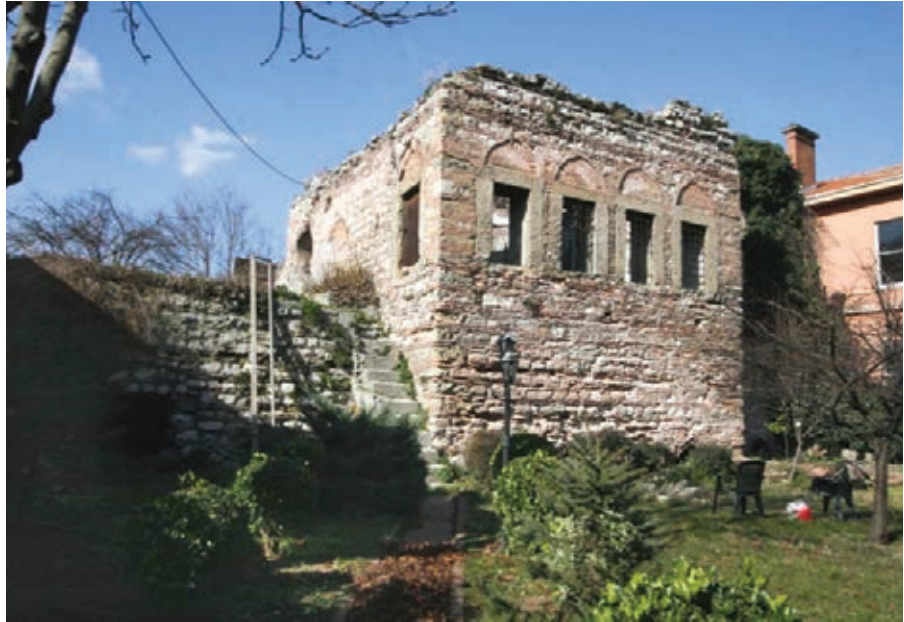
Şekil 2. Yapının güneydoğu cephesi

Yapının birinci katında güneydoğu cephesi yönünde altı adet pencere yer alırken, güneybatı cephesinde kepenkle kapatılmış bir pencere ve simetriğindeki kuzeydoğu cephesinde yine bir adet pencere yer almaktadır. Zemin katta ise, güneydoğu cephesi yönünde sekiz pencere bulunmaktadır. Pencere-lerin kemerleri, tek merkezli sivri kemer biçimindedir.

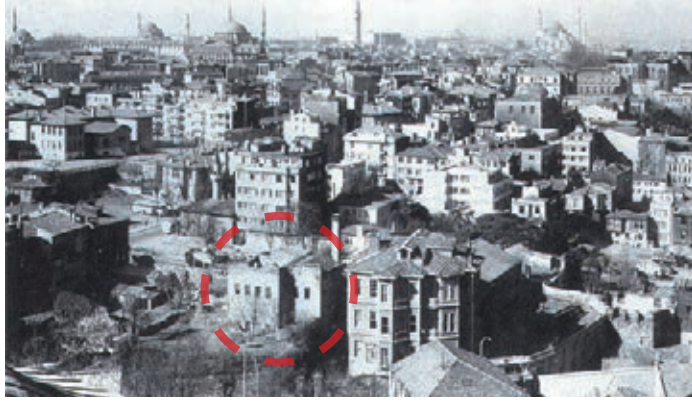
Şekil 4.  
Kaynak: W. Müller-Wiener, *İstanbul'un Tarihsel Topografyası*, 2001, s.76

Şekil 4'te W. Müller-Wiener'in "İstanbul'un Tarihsel Topografyası" adlı eserinden alınan, ancak çekim tarihi bilinmeyen fotoğraf ile Şekil 5'te 2010 yılında benzer açıdan (Ayasofya'dan) çekilen fotoğraf; hem taş odanın çevresini, hem de şehir dokusundaki değişimi göstermesi açısından önemlidir.

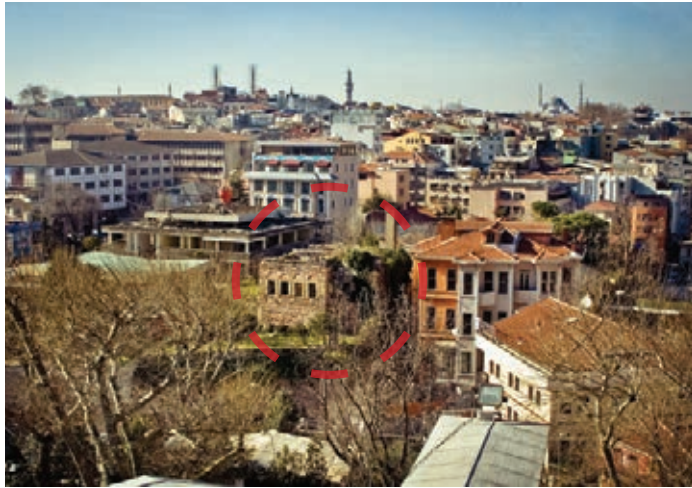
Şekil 5.  
Taş Oda'nın güncel durumu  
Fotoğraf:  
F. Kocaisık  
(2010)

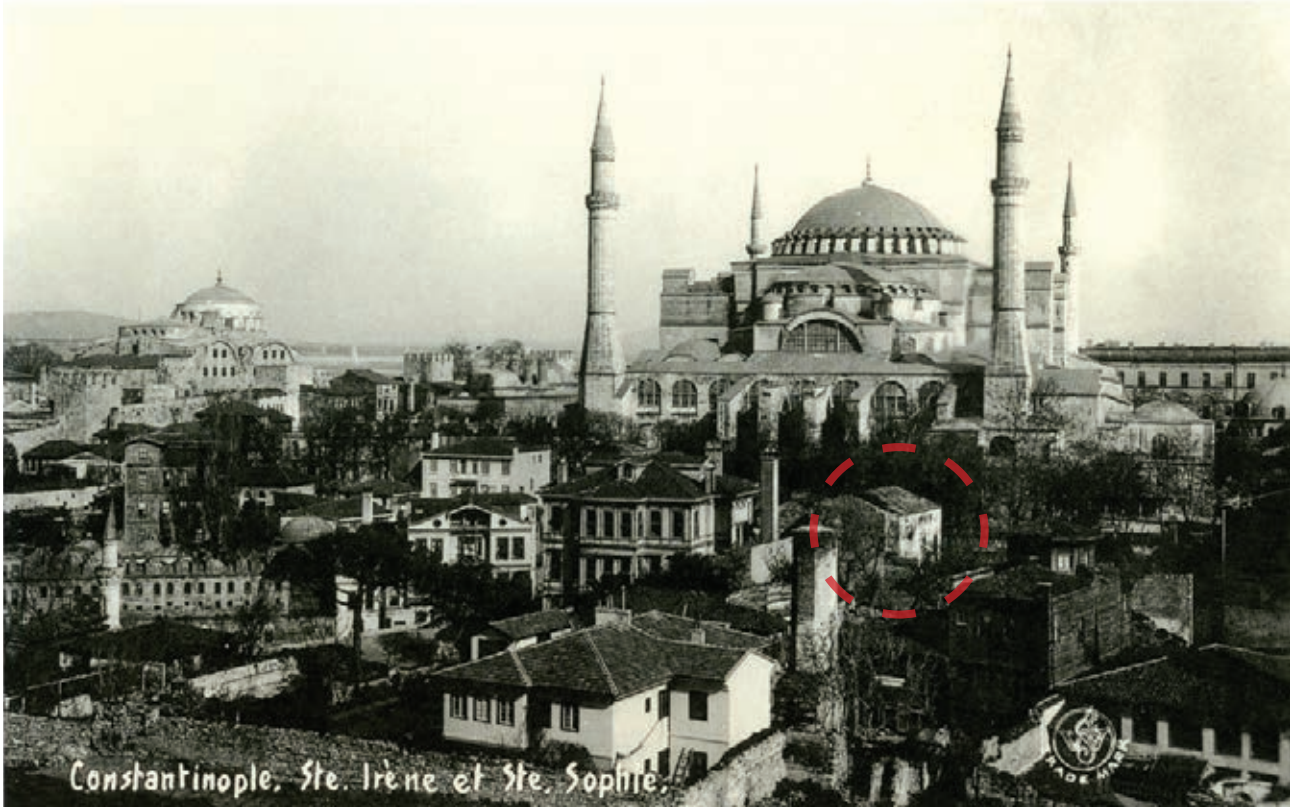
Şekil 6. 1933 yılı öncesinde Taş Oda'nın durumu (Ousterhout, Başgelen, 2005, *Monuments of Unaging Intellect Historic Postcards of Byzantine İstanbul*, s. 46)

Şekil 6'da yer alan ve 1933 yılı öncesinde çekilmiş olan fotoğrafta, taş odanın çatısının henüz varlığını koruduğu ve yapının çevresinde bazı ahşap konakların bulunduğu görülmektedir. Şekil 7'de ise 2011 yılında benzer açıdan çekilen fotoğrafta taş odanın çatısının çökmüş olduğu ve çevresinin geçirdiği değişim tespit edilmektedir.

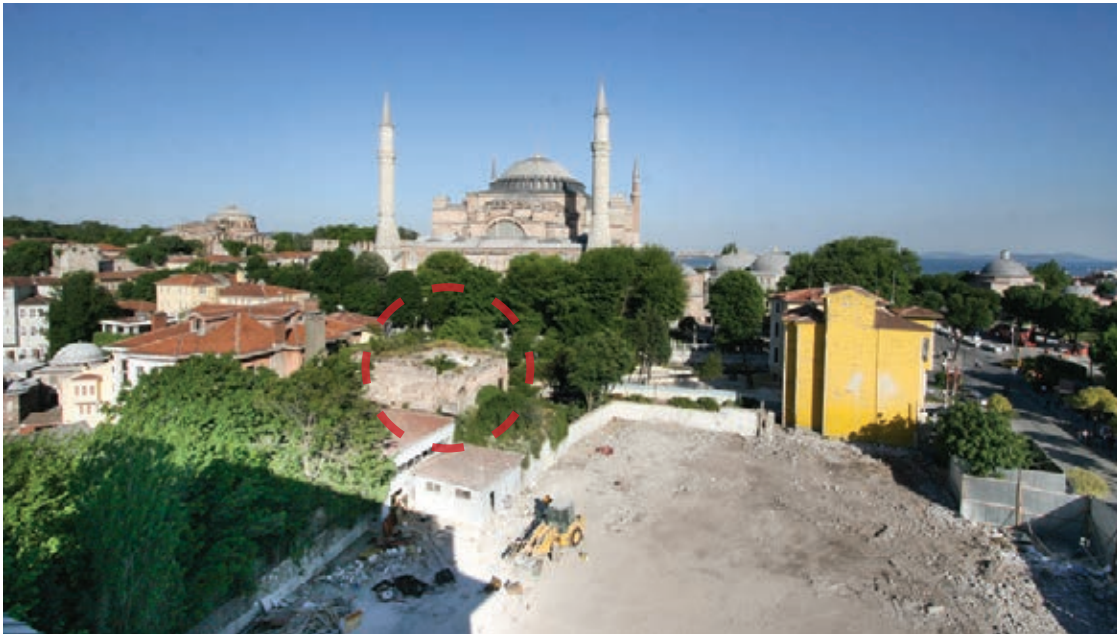
Şekil 7.  
Taş oda  
ve çevresi  
(2011)

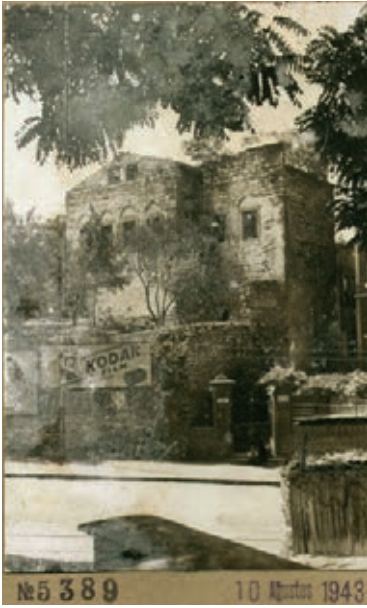
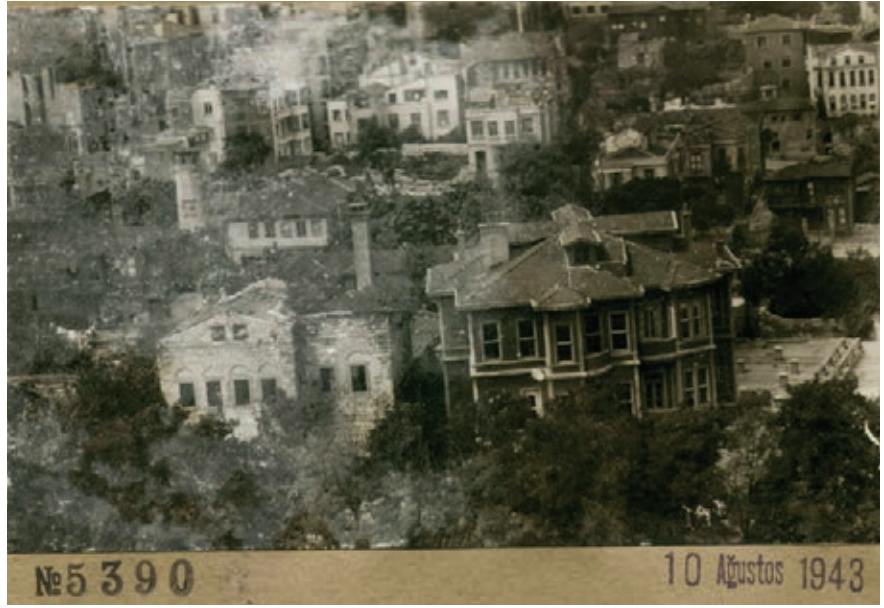
Sekil 8-9. Yapının 1943 yılına ait fotoğrafları (İstanbul Arkeoloji Müzeleri Encümen Arşivi, Dosya No. 1337)

belgelere dayanılarak yapılmıştır. Bulunan belgelerde, yapının 1943 yılına ait fotoğrafları (Şekil 8, 9) ve 1944 yılında düzenlenmiş olan evrakı yer almaktadır. Evrakta; yapının 18. yüzyılda inşa edildiği, kadim ve büyük konaklardan Şeyhülislam Turşuczade Ahmet Muhtar Efendi'nin<sup>2</sup> konağına ait taş oda olduğu, 1944 yılı itibarıyla de mülkiyetinin Milli Emlâk'a geçtiği, yapının son asır kalfaları tarafından yapıldığı ve mevcut durumunun metruk olduğu bilgilerine ulaşılmıştır.

Ayrıca aynı belgede; yapının mevcut durumu değerlendirilirken tonozunun çökmüş olduğu, pencere ve parmaklıklarının da

döküldüğü belirtilmiş; yapının bu duruma gelme nedeni ise, geçirdiği yangınlar ve 1310 (Milâdi 1894) tarihli depreme bağlanmıştır.

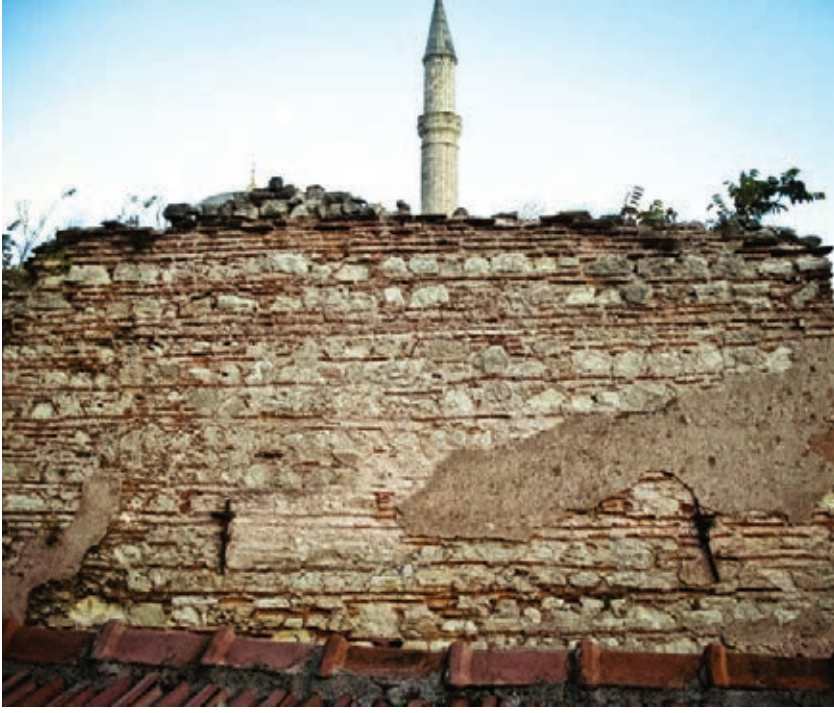
Şekil 10. Yapının kuzeybatı cephesinde dökülmeden kalmış olan sivalar

Yapının duvarları taş-tuğla dizileriyle, almaşık sistemle örülmüştür. Almaşık duvar örgü sistemi düzgün sıralar oluşturmamaktadır. Yapının farklı cephelerinde kısmen dökülmeden kalmış olan sıvalar ise, yapının son döneminde sıvalı bir dış cephesi olduğunu göstermektedir (Şekil 10).

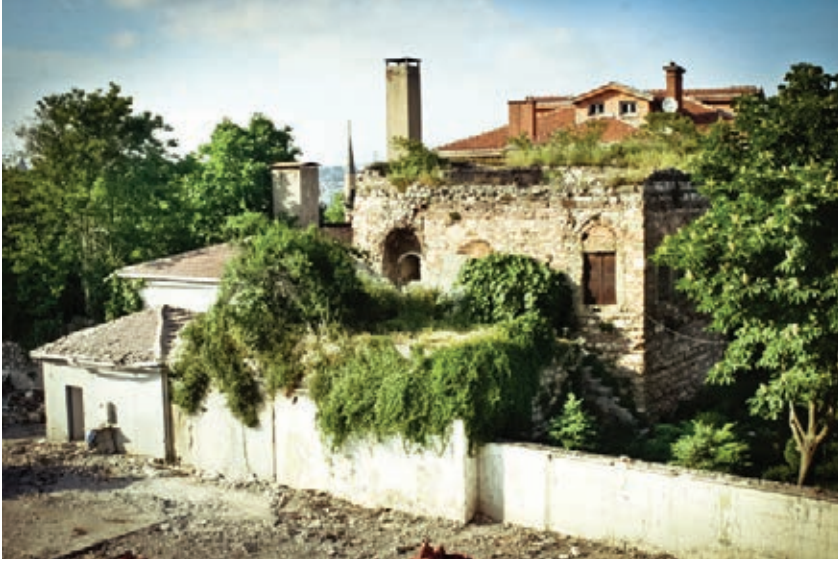
Şekil 11. Yapının güneybatı cephesi ve kuzeybatı yönünde yer alan bitişik durumdaki yapılar

Zemin kat giriş kotu, yapının içinin ve çevresinin dolgularla yükselmesi sonucu tam olarak tespit edilebilir durumda değildir. Zemin kat girişine dair kapı veya kapı ile ilintili bir eleman bulunmasına rağmen; kuzeybatı duvarında yer alan iki yanı nişli açıklık, ana girişin bu alandan yapıldığını düşündürmektedir (Z 02). Ancak dolgu seviyesi ve kuzeybatı duvarı-

na dışarıdan bitişik durumdaki bir başka yapının varlığı, yeteri kadar bilgi alınmasını engellemektedir (Şekil 11).

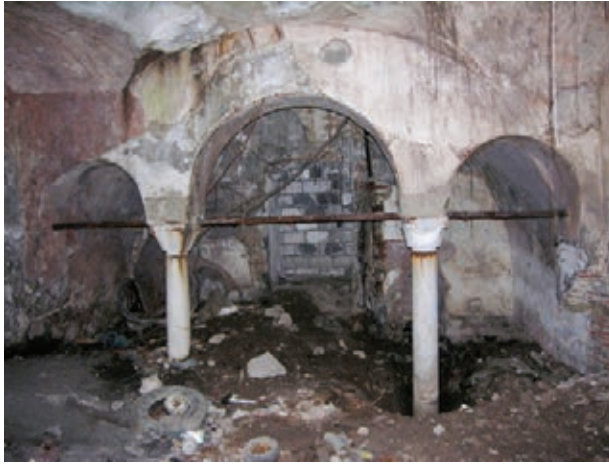
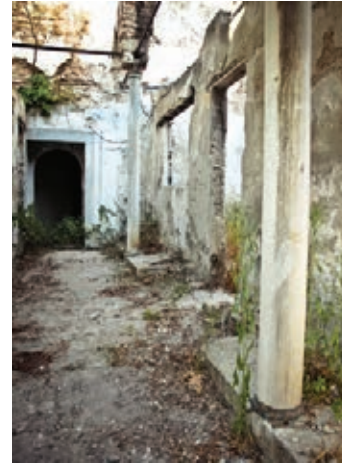
Şekil 13. Yapının zemin kat Z 02 kuzeybatı duvarında iki yanı nişli ve zemin kat girişi olup olmadığı araştırılması gereken alan ve iki mermer sütun ile oluşturulmuş üçlü açıklık

Şekil 14. Birinci kat girişinde yer alan mermer sütunlar, sekili mekân ve bu mekân içerisindeki muhdes duvarlar

İ. Dizdar, yapmış olduğu restitüsyon çalışmasında, zemin katta yer alan Z 02 numaralı bu alanı “seki altı” olarak nitelendirmiş; sütunlu ve kemerli bir geçiş ögesi gösteren mekânı da, “seki üstü” ikinci bir mekân olarak belirtmiştir (2005, s.77).

Yapının birinci kat giriş kapısının hemen yanında iki mermer sütun ile ortadaki yanlara nazaran daha geniş olan, üç açıklıklı ve geleneksel konutlardaki direkliklerin benzeri olarak nitelendirilebilecek bölüm ile seki altı ve seki üstü alanlar birbirinden ayrılmaktadır (Şekil 13,14).

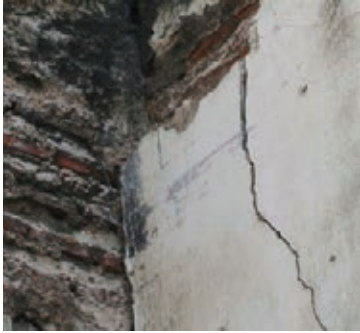
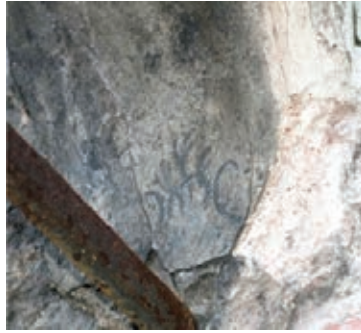
Şekil 15. Birinci katta kısmen dökülmeden kalmış sıvaların üzerinde görülen bezemeler

Yapının iç duvarları, hem aldığı hasarlar, hem de müdahale görmüş olmaları sebebiyle özgün durumlarından uzaklaşmışlardır. Özellikle yapının iç bezemelerine dair çok az bulgu vardır. Günümüze ulaşan bezemelerden bir kısmı birinci katta kemer içlerinde bulunmaktadır; geri kalanı, müdahale görmemiş kotlarda kalan sıva parçalarının kenarlarında kalan bordür izlerinden ibarettir (Şekil 15). Kalan süsleme öğelerinin çok az ve sadece belirli alanlarda bulunmaları, yapının iç süsleme programına dair genel bir bilgi edinmeyi mümkün kılmamaktadır (Şeki 16). Ancak, yapının sadece saklama amacıyla yapılmadığını, farklı işlevlere de hizmet ettiğini açıkça göstermektedir.
