Zeyrek Camii H ü n k â r Kasrı ve Mahfili

THE SULTAN'S LODGE OF ZEYREK CAMII ABSTRACT

Zeyrek Camii Hünkâr Kasrı ve Mahfili

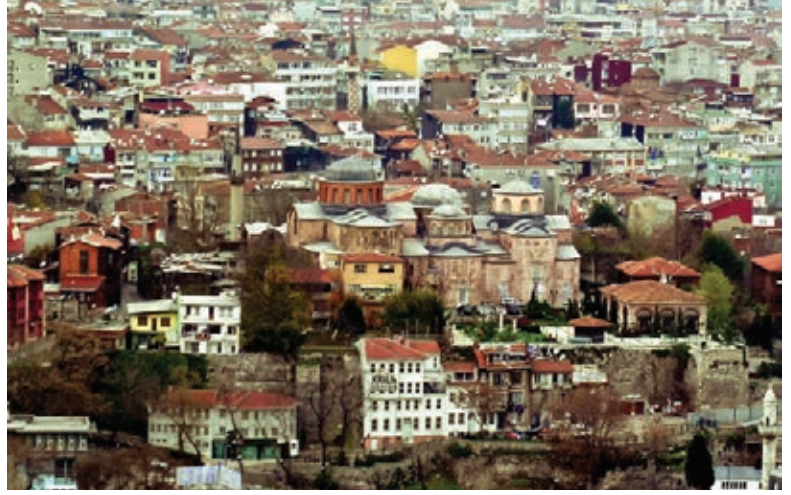
Şekil 1. A. Siluette Zeyrek Camii (2007), B. Atatürk Bulvarı, Zeyrek ve kuzeybatısında Eski İmaret Camileri (2006)

Zeyrek; Haliç'ten başlayarak yükselen yamaçta, Bizans Dönemi'nden bugüne kadar kademelendirilmiş çeşitli setler üzerine yerleşmiştir (Müller-Wiener/Cramer, 1992, s.9) (Şekil 1). Yollar eğim çizgilerine paralel veya setler arası bağlantıyı kuran dik yokuşlar biçimindedir (Karaman-Önal, 1992, s.1) (Şekil 1). Zeyrek bölgesinde ilk yerleşimin

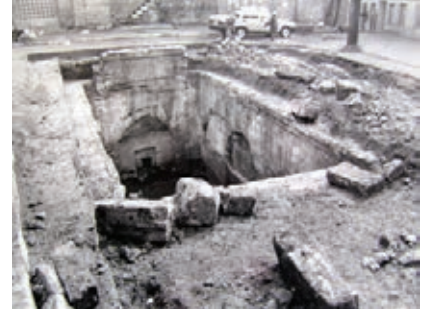
Şekil 3. Çukur Çeşme (Pantokrator Manastırı Ayazması, Tunay, İ.M.)

tır (Eyice, a.g.e.). Fatih Medreseleri yapılıncaya, Zeyrek Medresesi lağvedilmiş ve burası sadece cami olarak kullanılmıştır (Mehmet II Vakfiyeleri, a.g.e.). Avlusundaki meşhur Çukur Çeşme (Şekil 3), Kırk Çeşmelerdendir (Ayvansarayî, 1987, s.118). Pantokrator Manastırının da ayazması olduğu düşünülen çeşmenin üzerinde bulunan Saliha Sultan Sıbyan Mektebi, 1997’de “Türk Eğitim Gönüllüleri Vakfı Zeyrek Öğrenim Birimi” olarak kullanılmak üzere yeniden yapılmıştır (Özdemir, 2007, s.59).

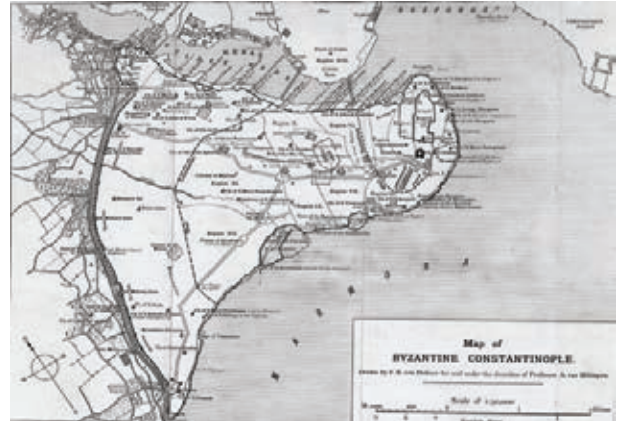
Şekil 2. Bizans Dönemi'nde İstanbul (Millingen, 1899)

I. Konstantin döneminde (324-337) kent surları içinde, “X. *regio*”da yer almaktadır (Şekil 2).

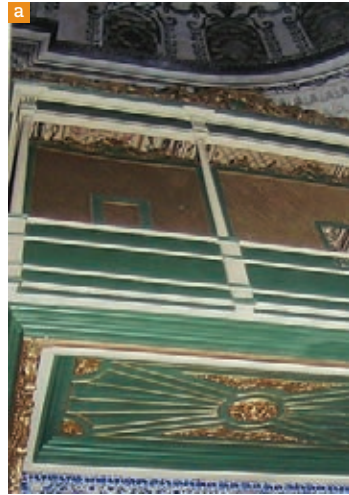
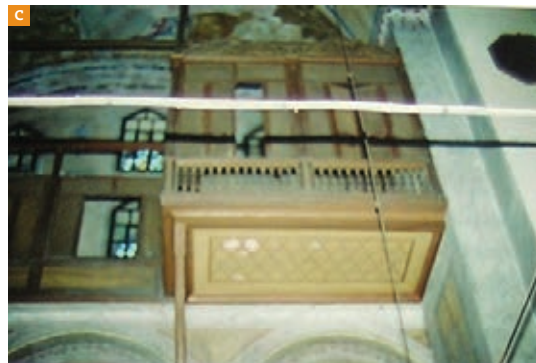
Şekil 4. A. Hekimoğlu Ali Paşa, B. Nuruosmaniye, C.Gül, D. Lâleli camilerinin hünkâr mahfili cumbaları (2003)

Aslanapa, s.189). Değişen bu sanat havası içinde, camilerin içerisindeki hünkâr mahfilleri en elverişli uygulama alanı olarak yer almıştır. Ayasofya, Hekimoğlu Ali Paşa, Mahmut Paşa camilerindeki hünkâr mahfilleri bunun güzel örnekleridir (Sudalı, 1957 s.42) (Şekil 4).

bezeme öğeleri zamanımıza kadar ulaşmıştır (Şekil 4). On sekizinci yüzyıl ve sonrasına tarihlenen hünkâr mahfillerinde tespit edilen ortak hacimler: hünkâr için bir dinlenme-oturma odası, bu odanın içinden geçilen veya yakınlarında bulunan bir abdesthane ve cami içine bakan bir loca veya cumba olarak sıralanabilir (Şekil 4).

Zeyrek Camii Hünkâr Kasrı, özellikle dış cephe özellikleri ile Üsküdar Valide Sultan Camii (1708-1710), cumbasının üslubu ve yerleştiriliş biçimiyle de Fethiye Camii hünkâr kasırları ve mahfilleri ile benzerlik göstermektedir (Şekil 5, 9). Nuruosmaniye ve Gül Camii hünkâr mahfillerinin cumbalarının ahşap kafesleri de sadelik açısından Zeyrek Camii'nin kafeslerini andırmaktadır (Şekil 4). Eyüp Sultan

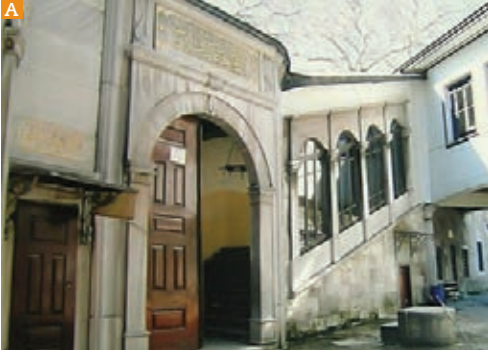
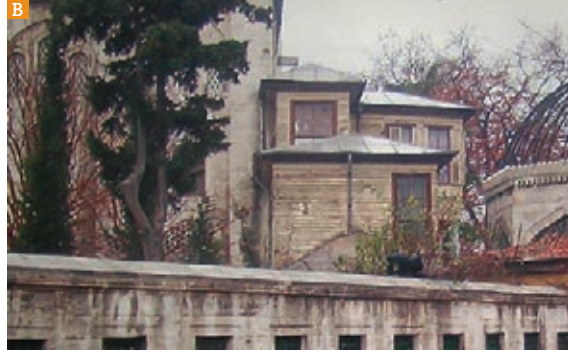
Şekil 5. A. Eyüp Sultan, B. Üsküdar Atik Valide hünkâr kasırları (2003)

Yapıldığı döneme göre ve caminin mimarisine göre değişmekle birlikte, hünkâr mahfilinin girişi, caminin dışında yer alan hünkâr kasrı veya dairesinden sağlanmaktadır (Şekil 5). Nadiren, cami içinden hünkâr mahfiline ulaşıldığı da görülmektedir.

Camii hünkâr mahfilinin rampasındaki eğime paralel pencereler, Zeyrek Camii Hünkâr Kasrı'nın eski fotoğraflarında görülebilen pencerelere biçimsel olarak yakındır (Şekil 5 A).

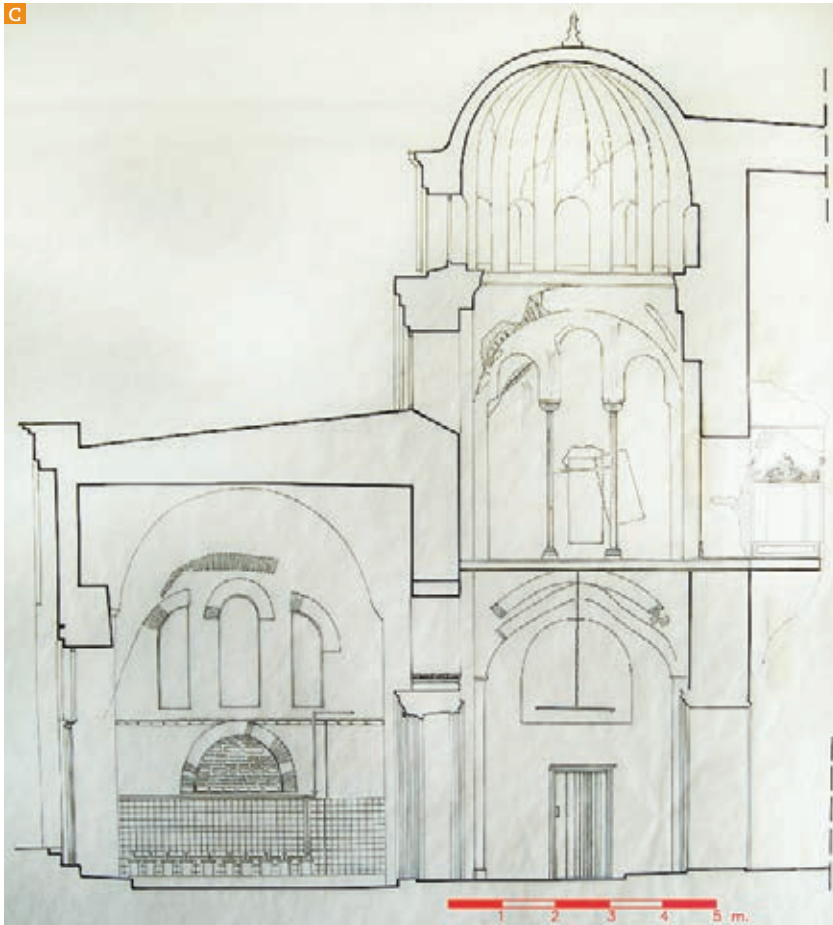
Şekil 6. Zeyrek Camii, hünkâr mahfili rölövesi (2003),
 A. plan, restitüsyon,
 B. plan, rölöve,
 C. doğu-batı doğrultulu kuzeye bakan kesit (3-3),
 D. kuzey-güney doğrultulu batıya bakan kesit (1-1)

Mahfil, planda, Güney Kilise narteksi üzerinde yer almaktadır (Şekil 6 C, D). Galerinin narteks kubbesiyle örtülü bölümü ve güneyindeki iki birim, galerinin kuzey yarısından bir duvar ile ayrılmıştır (Şekil 6 A). Bizans döneminde, Güney Kilise'nin batısına eklenen dış narteks dolayısıyla batı cephesinden

Hünkâr mahfilinin yapımı sırasında, galerinin orta eksenindeki bölümüne eklenen ahşap döşeme doğuya doğru uzatılarak, caminin iç mekânına ahşap bir cumbayla katılmıştır (Şekil 6 C, 10). Bu değişim narteks kubbesinin giriş mekânına sağladığı ışığı kesen önemli bir müdahaledir.

şartlarının ve müezzin konutunda ikamet edenlerin etkilerine açıktır (Şekil 12 B). Hünkâr mahfili de harap durumdadır; galerinin en güney bölümü, müezzin konutuna katılmıştır (Şekil 6 B). Müezzin konutu helası, Güney Kilise galerisinin en güney bölümünün doğu

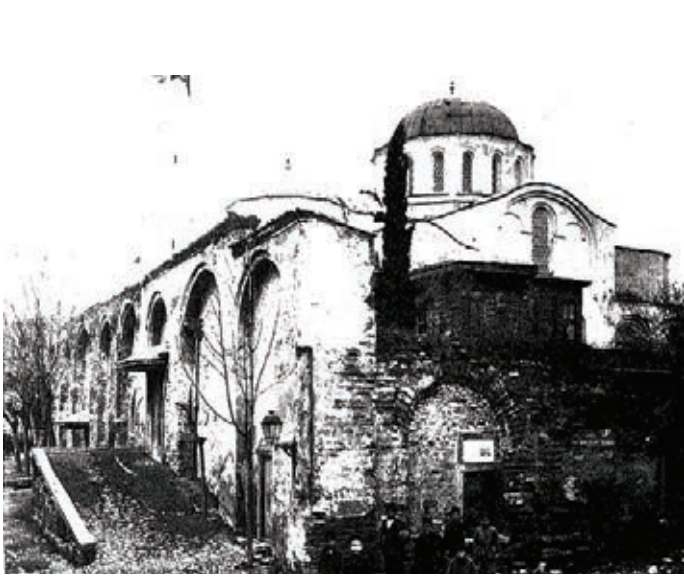
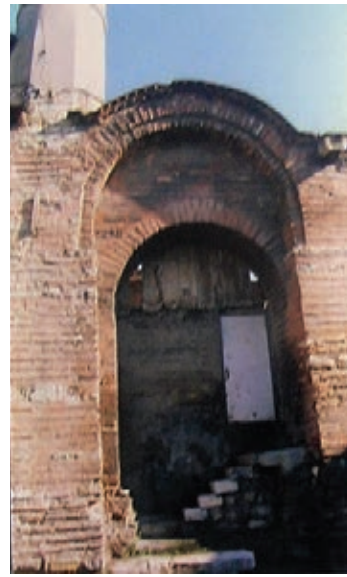
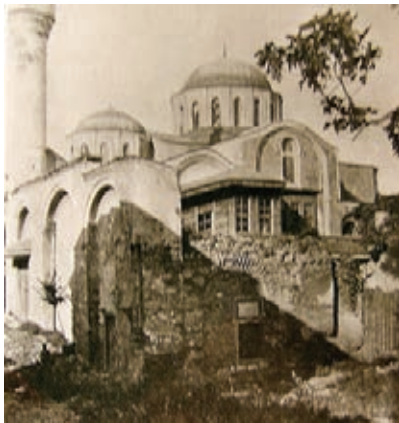
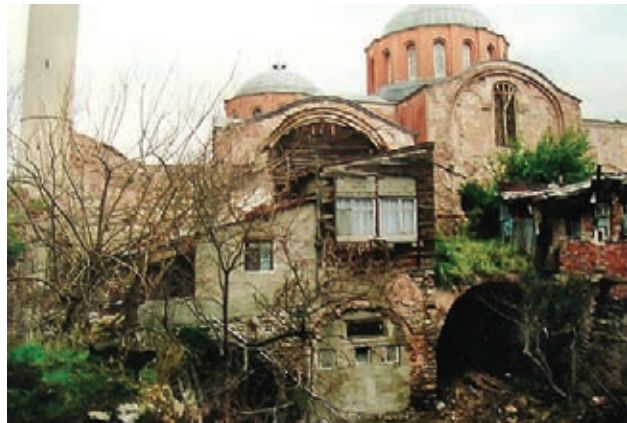
Şekil 8. Zeyrek Camii, hünkâr kasrı, A. Mathews, 1925, s.78, B. Batı cephesi girişi (2003), C. Ebersolt (1913), D. Güney cephe (2003)

Zeyrek Camii hünkâr mahfili, Güney Kilise galerisi içinde oluşturulmuştur. Güney Kilise galerisi içindeki mahfile, caminin batı cephesinde başlayan ve güney cephesinde dört adet beşik tonoz üzerinde yükselmeye devam eden bir rampa ile ulaşılıyordu (Şekil 7 A, 8 A). Mahfile aynı tarihte veya biraz daha geç bir dönemde, rampanın güney cephesine bitişik bölümünün üzeri kapatılarak, ahşap bir Hünkâr Kasrı oluşturulmuştu (Şekil 7 B, 8 C).

Zeyrek Camii Hünkâr Kasrı'nın caminin imamı tarafından konut olarak kullanılmaya başlaması sonucu önemli değişiklik ve hasarlar meydana gelmiştir. Ahşap Hünkâr Kasrı ve batı cephesinde yer alan rampa günümüze ulaşamamış; ahşap hünkâr kasrı, konut olarak kullanılan derme çatma bir yapıya dönüşmüştür (Şekil 8 B, D).

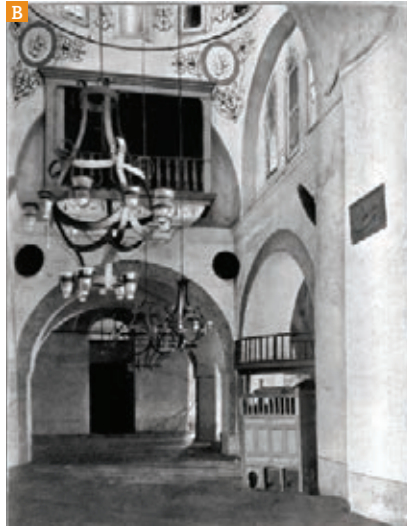
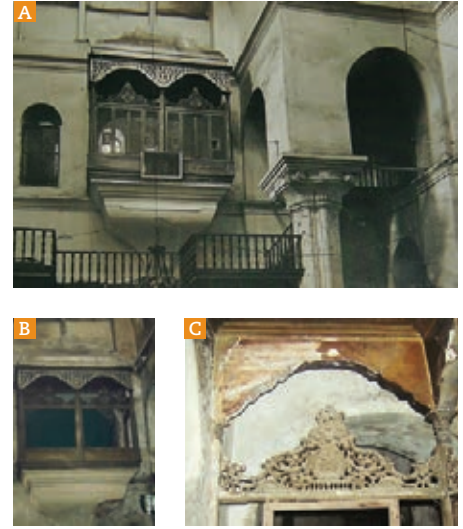
Şekil 10. Zeyrek Camii, hünkâr mahfili cumbası A. Ousterhout-Basgelen, s.137, B,C. Esmer, 2003

Zeyrek Camii hünkâr mahfili bezemesinden günümüze, Osmanlı Baroku özellikleri taşıyan ahşap cumbaya ait öğeler, narteks kubbesinin 4 pandantifi üzerindeki "Allah", "Hz. Muhammed", "Hz. Ebubekir" ve "Hz. Ömer" yazılı madalyonlar, narteks kubbesi etegindeki silme ile kubbe pencereleri üzerinde ve ortasında yer alan bitkisel motifler ulaşmıştır (Şekil 10 B, 13 A). Mahfilin cumbasının pencerelerindeki ahşap kafesler yok olmuştur. Yalnız resimleri kalan kafeslerin üzerindeki taç kısımlar, ahşap oymadır (Şekil 10 C). Cumbanın Zeyrek

Camii'nin ana mekânına bakan alınlığındaki, siyah boya ile yapılmış bitkisel motifli süsleme dikkat çekicidir (Şekil 10 B).

bir iki tanesi yapısal olan irili ufaklı pek çok çatlak mevcuttur. Narteks kubbesinin altındaki bölümün ahşap döşemesi çürümüşdür ve yenilenmesi gerekmektedir. Hünkâr mahfili cumbasının pencerelerindeki ahşap kafesler ise yok olmuştur (Şekil 10).

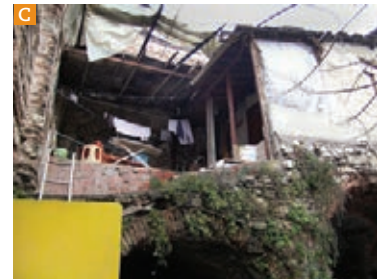
Şekil 11. Zeyrek Camii, hünkâr kasrının altyapısını oluşturan tonozlar, A. doğudan birinci tonoz içinde civit kalıntısı (2003), B. Aynı tonoz (2012), C. Batıdan birinci tonoz ve üzerindeki uygunsuz ekler (2012)

Ahşap hünkâr kasrının üzerine oturduğu 4 beşik tonozun, çivitle boyalı olduğu kalan izlerden anlaşılmaktadır (Şekil 11 A, B). Ancak dış hava şartlarının ve bakımsızlığın etkisiyle, bu badanadan geriye pek fazla iz kalmamıştır.

Tez çalışmasını, komşu evde tamamlayan Mimar Nurbanu Tosun (Tosun, 1999, s.19), tonozların içinden sıva numunesi olarak incelemiştir. Bu inceleme sonucu, XIX. yüzyıla ait olduğu düşünülen kırıktan kireç harcı üzerine sırasıyla, beyaz üzeri limon küfü yeşil bordürlü, sarı, kobalt mavisi, leylak rengi badana sürüldüğü tespit edilmiştir (Şekil 11 A).

Hünkâr mahfilinin, son dönem Osmanlı bezemesi olan siyah boya ile yapılmış bitkisel motifleri yer yer silinmiştir. Hünkâr Kasrı'nın üzerine oturduğu dört beşik tonoz üzerindeki badana-boya ise neredeyse fark edilemeyecek kadar bozulmuştur; sıva üzerinde de dış hava şartlarına açık olduğu için kabuklanma görülmektedir (2012'de yapılan gözlem sonucu civitle yapılmış badana izlerinin tamamen yok olduğu tespit edilmiştir) (Şekil 11 B). Yapı, uzun yıllar süren ihmal ve 1997'de başlayan çatı restorasyonuna kadar (Ahunbay, 2011, s.40) kırık pencerelerden giren kuşlar, rüzgâr, yağmur, toz gibi etkenlerle oldukça kirlenmiştir.

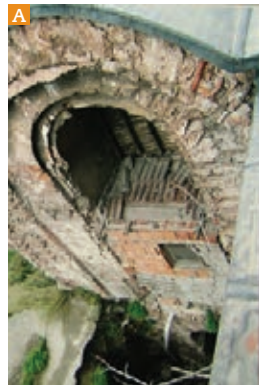
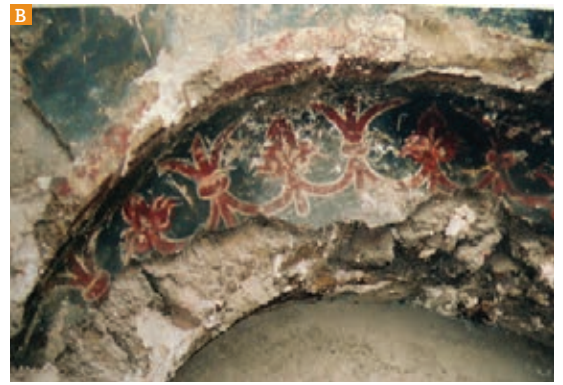
Şekil 12. Zeyrek Camii, A. Güney kilise galerisi, en güney bölüm doğu cephesi içine yerleştirilen müezzin evi helâsı (2003), B. Güney kilise, Bizans Dönemi fresk kalıntısı (2003)

cephesinde, pencere kemiği içine yerleştirilmiştir (Şekil 12 A).

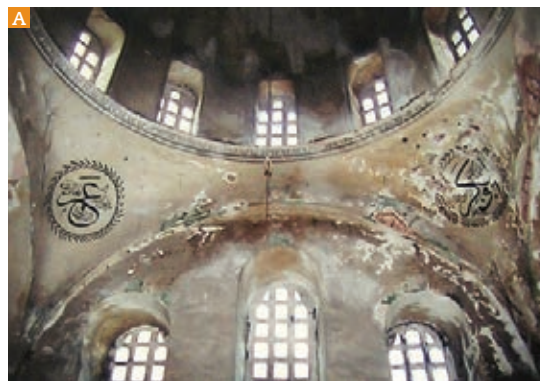
Şekil 13. Zeyrek Camii, güney kilise galerisi, hünkâr mahfili, kubbeli bölüm A. batı duvarı, B. kuzey duvarı (2003)

de hasar görmüştür. Yapı, çatının akmasından ötürü önemli ölçüde su almıştır. Rutubetin duvarlara işlemesi sonucu, strüktürde ve ince yapıda hasarlar oluşmuştur (Şekil 13).

Duvarlarda çiçeklenme, sıva dökülmesi ve kabarma; tuğla, taş malzemelerde ve harçlarda ise erime görülmektedir. Mermer malzemeler de bu nem etkisi sonucu parlaklıklarını kaybedip, matlaşmıştır (Şekil 13).
