Eski Erzincan Şehri Camileri¹

Funda NALDAN*

The Mosques Old City Of Erzincan

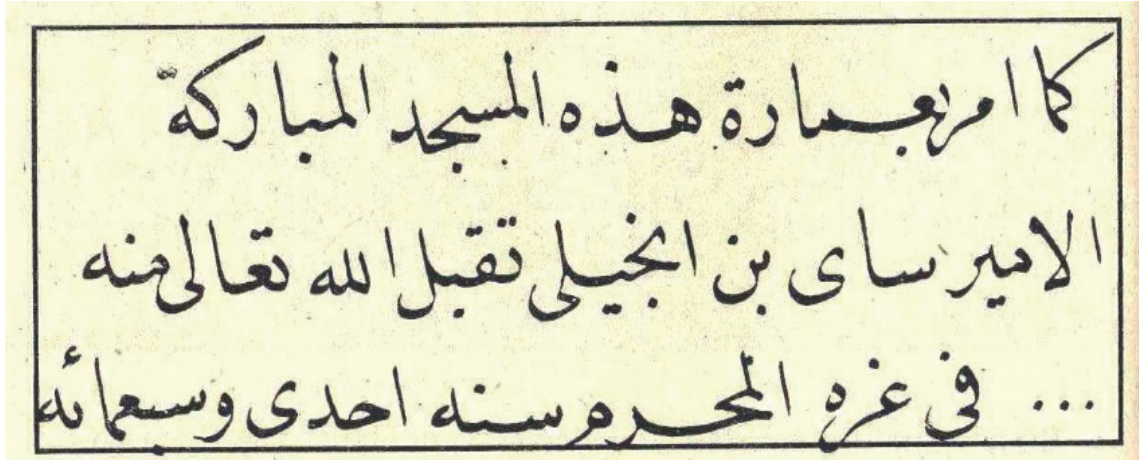
Foto.1: Akkoyunlu Camisi kitabesi

1. "Kemâmerebi-imareti hazihî'l-mescidi'l-mûbareke
2. El-Emir Say bin İncili tekabbele'llahuTe'âlâminhu
3. Fî gurre-i el-Muharrem sene ihdâ ve seb'ami'e H.701"² ifadesi geçmektedir.

Bu kitabeden caminin H.701/M.1301 yılında İncili oğlu Emir Say tarafından yapıldığı anlaşılmaktadır.

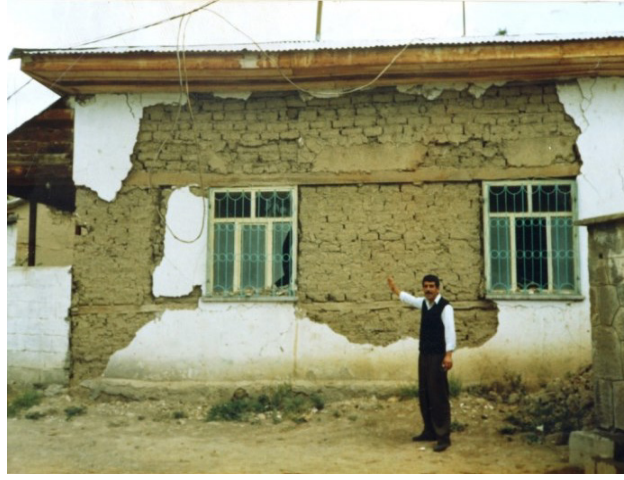
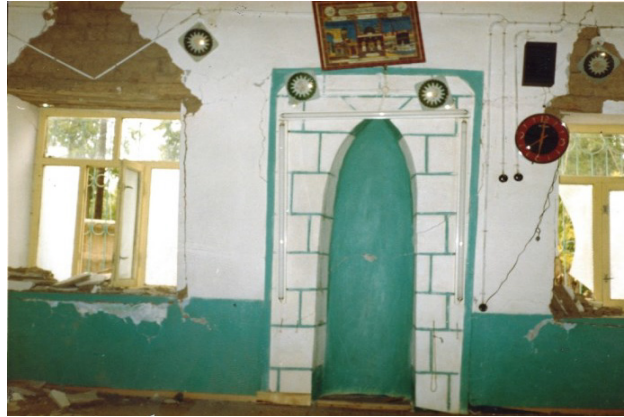
2.2. ÇUKURKÖYÜ CAMİSİ: Yapıdan günümüze gelebilen ve tarihini belirten bir kitabe yoktur. Caminin H. 13 Muharrem 1305/M.1 Ekim 1887 tarihli vakfiye kaydına³ göre, Hacı Hüseyin oğlu Hacı İsmail Hakkı Efendi vakfına ait cami olduğu anlaşılmaktadır. Arşiv fotoğraflarından ibadet mekanının içten düz ahşap tavan, dıştan kırma çatı ile örtülü, ahşap hatıllı yığma kerpiç malzeme ile inşa edildiği anlaşılmaktadır.

Foto.2: Çukurköyü Camisi

Foto.3: Çukurköyü Camisi

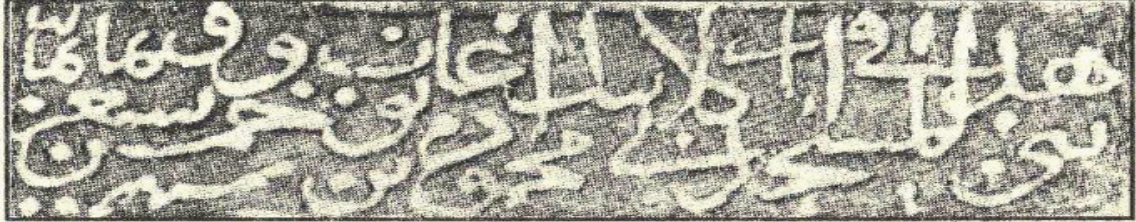
Foto.4: Gerek Gerek Camisi inşa kitabesi

2. 3. GEREK GEREK CAMİSİ: Yapı, Erzincan merkezde Gerek Gerek Mahallesi'nde bulunmaktaydı (Kemali,1992:196,Sözen,1981:46). Caminin son cemaat yeri kapısı üzerindeki kitabesinde "Benahâze'l-mescidi fî eyyamı Gülabi Bey Mahmud Ağa bin nuvveb (nevbi)? senehams ve seb'in ve semaniye-mie 875/1470-71" ifadesi geçmektedir.

Bu kitabeden caminin 1470-71 yılında Mahmud Ağa oğlu Gülabi Bey tarafından yaptırıldığı anlaşılmaktadır. Bu kitabe bir başka araştırmacı tarafından H.859/M.1454/55 tarihli olarak okunmuştur (Sözen,1981:46).

Kitabeden caminin 1454-55 yılında inşa edildiği, bir diğer ikinci kitabede de caminin ya onarılmış, genişletilmiş ya da inşasının tamamlanmış olabileceği kanaatindeyiz. Mimarisi hakkında bir bilgiye sahip değiliz. Sadece iç içe kapıdan geçildiği bilindiğine göre caminin son cemaat yeri olabileceği düşünülür. Erzincan'ın 1904 yılına ait şehir haritasında caminin bu yıla kadar ayakta olduğu bilinmektedir. Yapı, 1939 depreminde yıkılmış olmalıdır.

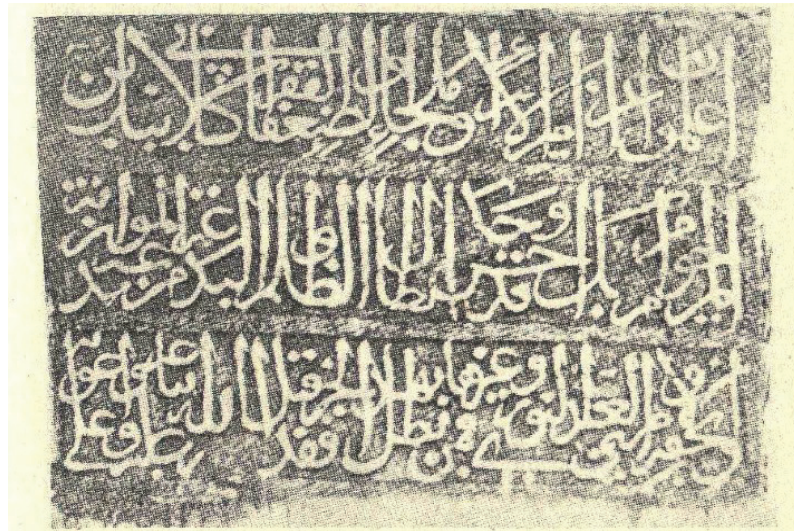
Foto.5:Gülabi Bey Camisi kitabesi

2. 4. GÜLABİBEY CAMİSİ (ULU CAMİ): Erzincan merkezde Gülabi Bey Mahallesi'nde bulunmaktaydı (Kemali,1992:202). Caminin harim kapısının sol tarafındaki kitabeye göre;

1. İ'lemûne'izzelemiru'l-umerâi ve melce-i ve duafa el-fakir Gülabi Bey
2. Bin el-merhûm Emir Bey kadahsene ve hakeme îtale ve zaleme el-bed'âteminabdihi el-muvazineti
3. İlla ve yahfurû ve emini'lgaddi en-nûr ve gayriha fe men nuzillebihazelharkali fe kadaliyhi ve alallahi...ifadesi geçmektedir.

Kitabelerden de anlaşıldığı üzere cami Gülabi Bey tarafından Mimar İshak isimindeki kişiye yaptırılmıştır. Mimarının adının verildiği kitabede tarih olmadığı için bu mimarın hangi dönemde yaşadığını bulmak güçtür. Gülabi Bey, Akkoyunlular döneminde valilik yapmıştır. Uzun Hasan'ın ünlü emirlerinden Emir Bey Musullu'nun oğludur. Yapı, kitabeğe göre bu bilgilerden 15. yy.da inşa edilmiş olmalıdır.

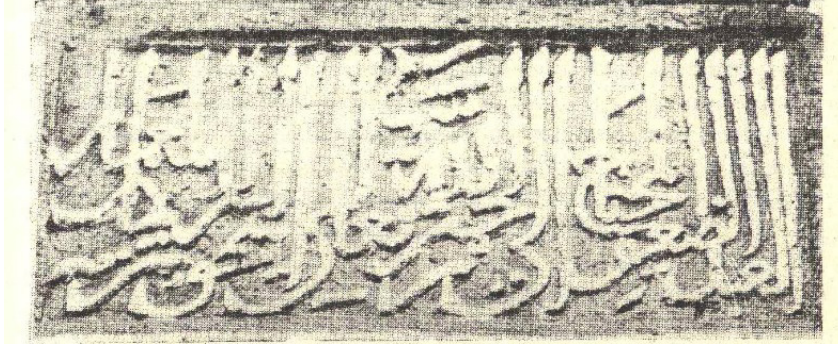
Foto.6: Gülabi Bey Camisi kitabesi

Kapının sağ tarafında olduğu ifade edilen mimarın adını veren kitabeye göre; "El-abdu ez-za'if el-muhtac ila rahmetillahiteâla el-mi'mar İshak" ifadesi geçmektedir.

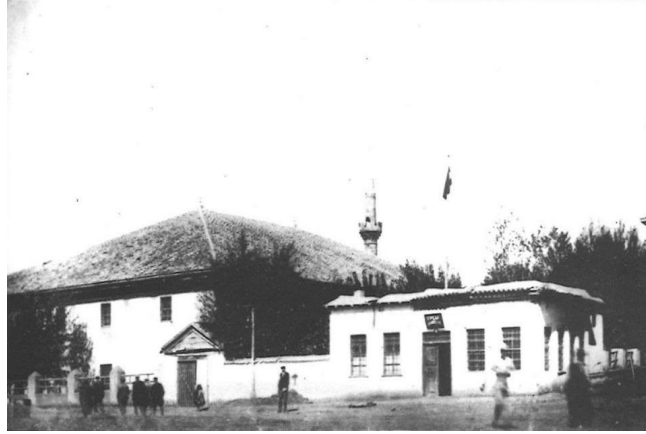
Cephe fotoğraflarına göre cami, duvarla çevrelenmiş bahçe içerisindedir. Dıştan dört yana eğimli kırma çatı ile örtülüdür. İçten de düz ahşap tavan ile örtülü olmalıdır. Cephelerde alt ve üst sırada düşey dikdörtgen biçimli, düz lentolu, demir parmaklıklı pencereleri olduğu bilinmektedir. Silindirik gövdeli, tek şerefeli, külahla örtülü minaresinin kesme taştan yapıldığı anlaşılmaktadır.

Foto.7:Gülabi Bey Camisi

Cami 1784 yılında Erzincan depreminde yıkılmış, 1871 yılında Hacı Ali Bey tarafından onarımı sağlanmış ve oğlu Nusret Bey caminin çevresini düzenleyip kapılarını taktırmıştır. Caminin 1712-13, 1827-28 tarihli görevli atama kayıtları vardır. Yapının 1784 yılındaki depremde yıkıldığı düz damlı caminin yerine yine aynı düzende Hacı Ali Bey'in çatılı olarak yaptırdığını öğrenmekteyiz. Caminin 33.m uzunluğunda ve 28. m. eninde, 6.5 m. yüksekliğinde olduğunu bildiren Ali Kemal, yapının kerpiç malzemeden ve çok süslü olduğunu söylemiştir (Kemali,1992:196-197).

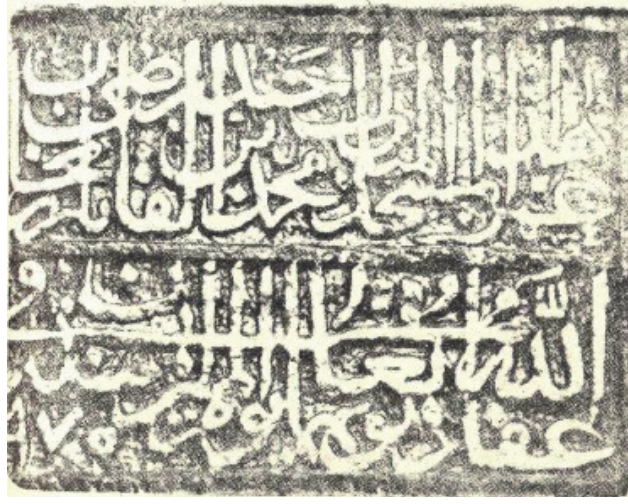
Foto.8:Gülabi Bey Mescidi kitabesi

2.5. GÜLABİ MESCİDİ: Gülabi Bey mahallesinde bulunmaktaydı. Mescidin kim tarafından yaptırıldığı ve inşa tarihi bilinmemektedir. Ancak kitabesinde geçen tarihe göre Akkoyunlular döneminde inşa edilmiş olmalıdır. Kitabesine göre;

1. Haze'l-mescidu'l-mubarek Muhammed bin
2. Hıdır el-kadı be-Erzincan
3. Afallahute'âlâzunubehuma... ifadesi geçmektedir.
4. Fî sene 975/1567-68"

Kitabeden anlaşıldığına göre yapı 1567-68 yılında Kadı Haydar oğlu Mehmet tarafından tamir geçirmiştir. Mahalle ve mescide ismini veren Gülabi Bey'in yapı ile ilişkisi net olarak bilinmemektedir. Ancak, yapıya Gülabi adının verilmesi yapıyı Akkoyunlular Dönemi'ne tarihlendirmeye yetmektedir. Ali Kemali kitabeden mescidin inşası ile ilgili şu bilgileri vermiştir: "Gülabi Bey Mahallesi'ndedir. Kerpiçten küçük bir binadır. Erzincan kadısı Mehmet Bin Ahmet nam zat tarafından yaptırılmıştır. Demek ki 2. Sultan Selim'in cülusunu takip eden sene içinde yapılmıştır. Bu kitabenin yeri şimdi değişmiş, mescidin karşısında, köşe başındaki çeşme üzerine konulmuştur.

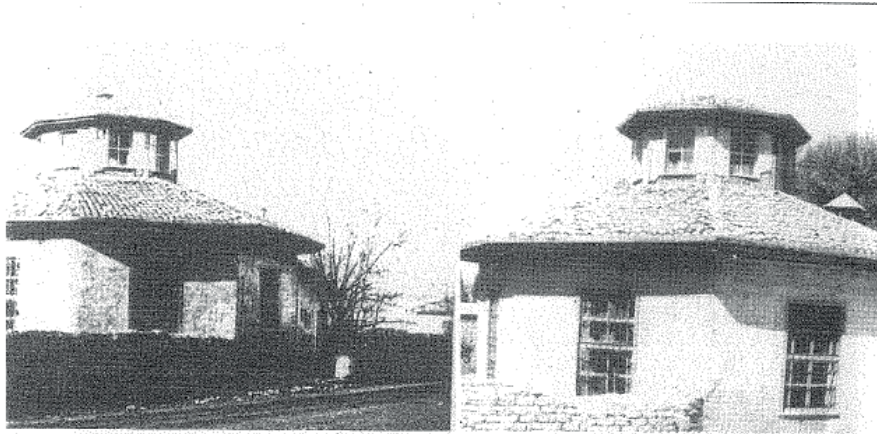
2. 6. HACI MAHİNUR CAMİSİ: Erzincan Beybağı Şerefiye Mahallesi'nde bulunmaktaydı (Erzurum Bölge Koruma Kurulu). Cami, vakfiye kaydına göre⁴ bey kızı olan Hacı Manihur Hanım tarafından 4 Zilhicce 1314/ 6 Mayıs 1897 yılında inşa ettirilmiştir. Arşiv fotoğrafından altıgen bir plana sahip olduğu görülmektedir. Üst örtü, kırma çatı ile örtülüdür. Çatının ortasında çok kenarlı fener vardır. Fenerde her bir kenarda pencereler açılmıştır. Minber ahşap oymadır, stilize edilmiş bitkisel motiflerden meydana gelmiştir. Minber, tahta oymacılığının bölgesel bir uygulama olduğu ifade edilmiştir (Karpuz,1986:6-7).

Foto.9: Hacı Mahinur Camisi

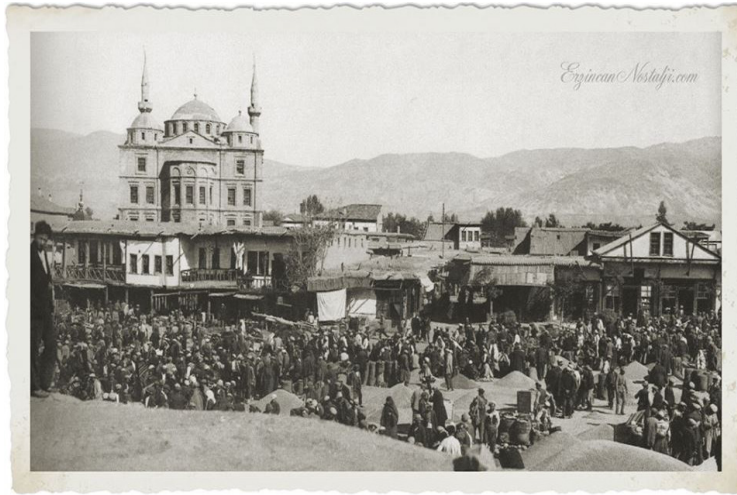
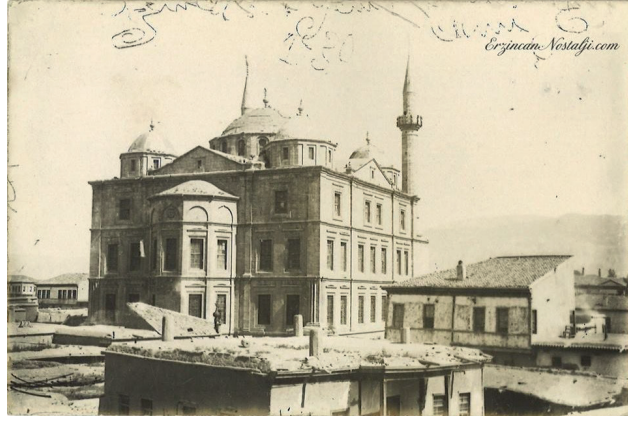
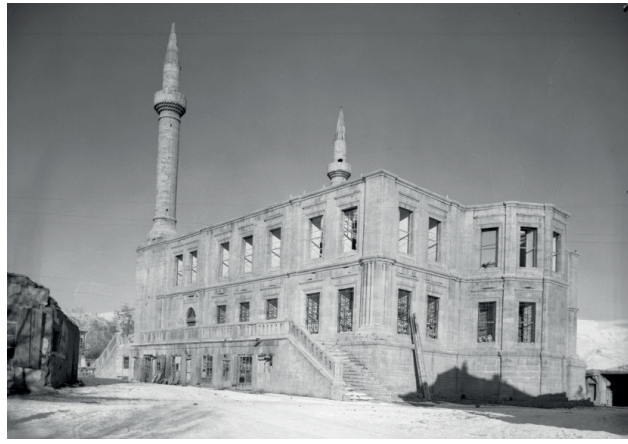
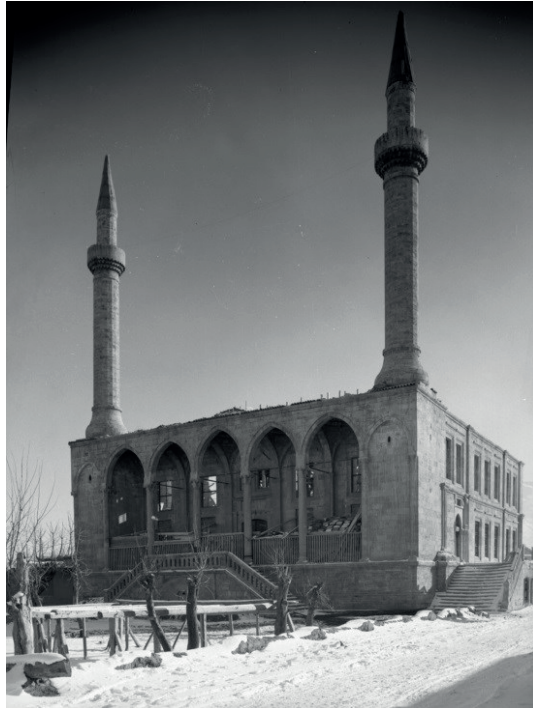
1904 yılına ait Erzincan haritasında caminin ayakta olduğunu biliyoruz. Cami 1939 büyük Erzincan depreminde yıkılmıştır. Günümüzde ayakta olmayan yapının eski fotoğraflarına göre mimari tanımı yapılmıştır Cami, günümüzde harap haldedir. Erzincan Kalesi'nin olduğu yerde, eski Erzincan yerleşiminde bulunmaktadır Cami planının kare mi yoksa dikdörtgen mi olduğu bilinmemektedir. Ancak üst örtü kubbe ile örtülüdür. Kuzey cephede son cemaat yeri vardır. Güney cephede mihrap dışa beşgen olarak taşırılmıştır. Beş gözlü son cemaat yeri kubbe ile örtülüdür. Harime kuzey, doğu ve batı cephelerden giriş sağlanmaktadır. Minareler, kuzeydoğu ve kuzeybatı köşede son cemaat yeri üstünde yükselmektedir. Harim kubbe ile örtülüdür. Caminin moloz taş malzeme ile inşa edildiği günümüzdeki kalıntılarından anlaşılmaktadır. Dıştan tamamen kesme taş ile kaplanmıştır.

Foto.10:İzzet Paşa Camisi

Foto.11: İzzet Paşa Camisi

Foto.12: İzzet Paşa Camisi

Foto.13: İzzet Paşa Camisi

2. 8. İZZET PAŞA CAMİSİ (YENİ CAMİ): İzzet Paşa⁵ (Süreyya,1996:845) Camisi, Beybağı Mahallesi'nde bulunmaktaydı. Caminin inşa tarihi bilinmemektedir. Arşiv belgelerinde bu isimle geçtiğinden ve İzzet Paşa'nın da Erzincan'da cami yaptırdığı bilindiğinden bu cami İzzet Paşa tarafından inşa edilmiş olmalıdır. İnşa tarihi bilinmeyen caminin banisi olan İzzet Paşa'nın bir de hamamı vardır. Günümüzde hamam 59. Topçu Er Eğitim Tugayı içindedir. Kitabesine göre hamam, 1869 yılında Müşir İzzet Paşa tarafından yaptırılmıştır. Caminin de banisi İzzet Paşa'nın 1798/99-1893 yılları arasında yaşadığı bilindiğine göre caminin de bu tarihler arasında inşa edildiği muhakkaktır. Caminin 19.yy.da inşa edildiği anlaşılmaktadır.

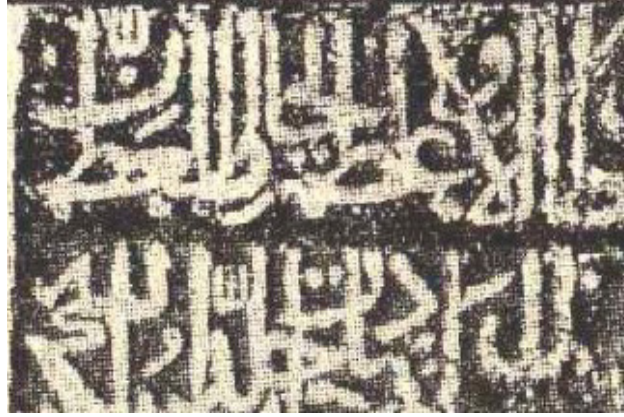
Foto.14: Kanuni Sultan Süleyman Camisi kitabesi

2. 9. KANUNİ SULTAN SÜLEYMAN CAMİSİ (KALE CAMİSİ): Cami muhtemelen Erzincan Kalesi'nde bulunmaktaydı. Mescidin iç içe kapılarının olduğu, ikincisi üzerinde bir kitabe olduğu anlaşılmaktadır (Kemali,1992:199). Kitabeye göre;

1. "Kadbenâhaze'l-mescidu'l-mübârek
2. Es-Sultanü'l-'azam ve'l-hânu'l-mu'azzam
3. Hazreti Sultan Süleyman Han bin Sultan
4. Selim Han bin Bayezid Han halledellahu
5. Devletehu ve ebbedesaltanatehu
6.sene isna ve erbe'in ve tis'amie
7. 942?"ifadesi geçmektedir.

Kitabesine göre cami Kanuni Sultan Süleyman tarafından 1535-36? yılında inşa edilmiştir. Başbakanlık Osmanlı Arşivlerinde camiye M.1705-06 tarihinde görevli ataması yapıldığını öğrenmekteyiz⁶. Hurufat defterlerinde H.1207/M.1792-93,1108/M.1696-97 tarihleri arasındaki görevli atamalarında⁷ yapı "Ka'la Derununda Sultan Süleyman Han Camisi" olarak geçer.

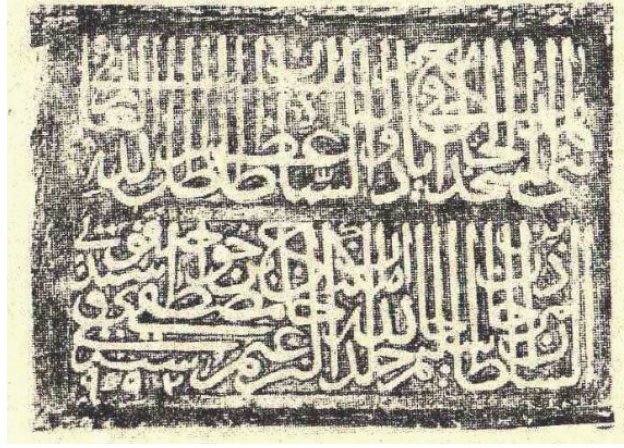
Foto.15:Hacı Mustafa Çavuş Camisi kitabesi

2. 10. HACI MUSTAFA ÇAVUŞ CAMİSİ (KURŞUNLU CAMİSİ): Erzincan Merkez'de Kurşunlu Mahallesi'nde bulunmaktaydı. Kitabesine göre;

1. Benâhaze'l-mescide'l-Cami' fî eyyam-ı Devleti Es-Sultanü'l-'azam Zıllullâhifi'l-âlem
2. Es-Sultan Murad Han bin Sultan Selim Han halledellahumülkehû Ez-Zâ'im Hacı Mustafa bin Hoca (Havace) SeydiFevti fî sene H.992/M.1584-85" ifadesi geçmektedir.

Bu kitabeye göre cami 2. Murad zamanında Hacı Mustafa⁸(Kemali,1992:200) tarafından 1584-85 yılında yaptırılmıştır. Caminin banisi Mustafa Çavuş'un vakfı olduğu, bu görevin de Kemahlızade Mustafa Efendi'den kardeşi Abdülmecit Efendi'ye verildiği kayıtlı olan bu vakfiye⁹ H.995/M.1586-87 yılında düzenlenmiştir. Ali Kemali, yapıyı incelemiş ve yapının kerpiç malzemeden inşa edildiğini, üstünün düz dam örtülü olduğu bilgisini vermiştir. Cami 1191'deki büyük depremde yıkılmış ve onarım görmüştür (Kemali,1992:199).

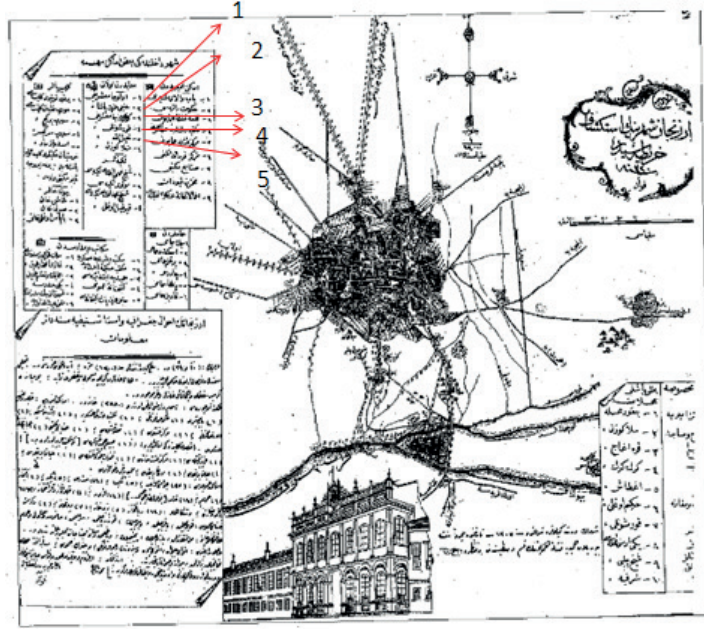
Şekil 1: Eski Erzincan 1939 yılı haritası (İ.Hakkı Akansel'den)

1. Gülabi Bey Camisi
2. İzzet Paşa Camisi
3. Gerek Gerek Camisi
4. Hacı Mustafa Çavuş Camisi
5. Halilullah Camisi
