# Düzce Üniversitesi Bilim ve Teknoloji Dergisi

*Araştırma Makalesi*

## Sincap Kafesli Asenkron Motorların Rotor Çubuk Kırıklarının Akustik Ölçümlerle Tespiti

## Diagnostics of a Broken Rotor Bar Faults of Three-phase Squirrel Cage Induction Motor Using Acoustic Signals

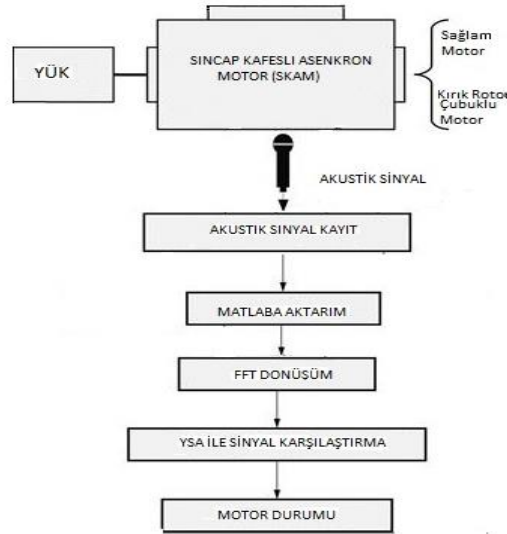
Şekil 1. Teze ait Test Devresinin Blok Diyagramı

Bu bölümde ilk olarak üç fazlı sincap kafesli asenkron motorun rotor çubuklarındaki kırıkların tespiti için test devresinin tespiti işlemi tamamlanmış, devrede kullanılacak olan 2 adet GAMAK motor temin edilmiştir. Hız ayarı yapılabilmesi için ABB marka AA sürücü temin edilmiştir. Akustik ölçüm için bir adet kondenser mikrofon temin edilmiştir. Şekil 1 de teste ait blok diyagramı verilmiştir.

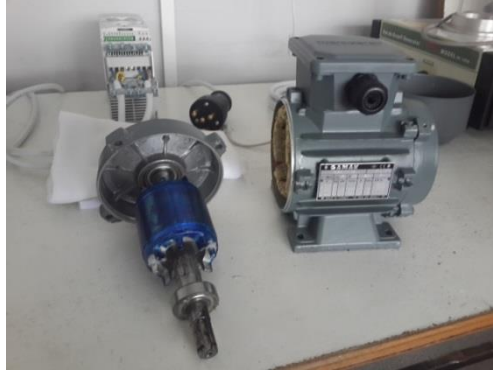
*Şekil 3. Deneylerde kullanılan GAMAK AGM71 4a motor*

Bu çalışmadaki asenkron motorlar GAMAK marka AGM71 4a model 3 faz 0.25kW 1390 devir/dakika, 380V AA, 0.8A özelliklere sahip iki adet sincap kafesli asenkron motordur. Şekil 3'de kullanılan motorlara ait resim verilmiştir.

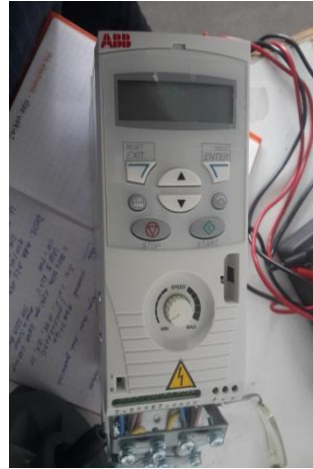
*Şekil 4. Kullanılan ABB ac sürücü 0.37 kW*

Test devresinde farklı çeşitli hızlarda akustik ölçü yapılabilmesi için devrede ABB marka ACS150 model 0.37kW gücünde bir sürücü kullanılmıştır. Üç fazlı asenkron motorların birim zamandaki devir sayıları besleme frekansı  $f_1$  ile doğru orantılı, kutup sayısı  $p$  ile ters orantılıdır. Bir asenkron motorun devir sayısını değiştirmek için ya motora uygulanan gerilimin frekansı ya da stator sargılarının kutup sayısının değiştirilmesi gerekir. Mevcut bir motor için sargılardaki kutup sayısını değiştirmek mümkün olmadığından bir asenkron motorun devir ayarı besleme geriliminin frekansı üzerinden gerçekleştirilebilir. Bu amaca uygun olarak gerçekleştirilen U/f denetleyicileri literatürde görmek mümkündür [25]. Bu amaçla frekans konvertörleri motor devir ayarlamasında kullanılır. Şekil 4’de kullanılan U/f hız kontrolörü sunulmuştur.

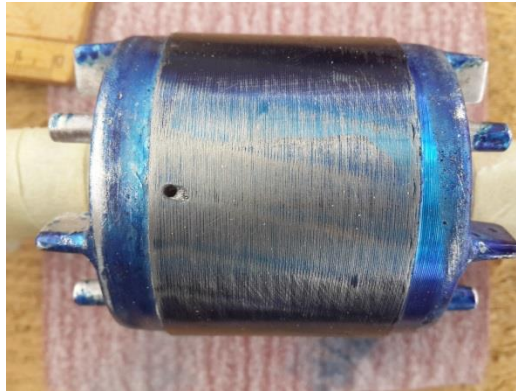
*Şekil 7. Tek rotor çubuk hasarı (Delik çapı 2mm)*

Çalışmamızda rotor motordan çıkarıldıktan sonra rotorun alüminyum kısa devre çubuklarının bulunduğu noktadan 2mm çaplı delik açılarak kırık çubuk arızası oluşturulmuş, boşluk silikon ile kapatılarak farklı ses oluşturmasının önüne geçilmiştir. Şekil 7’de rotora açılan delik gösterilmiştir.

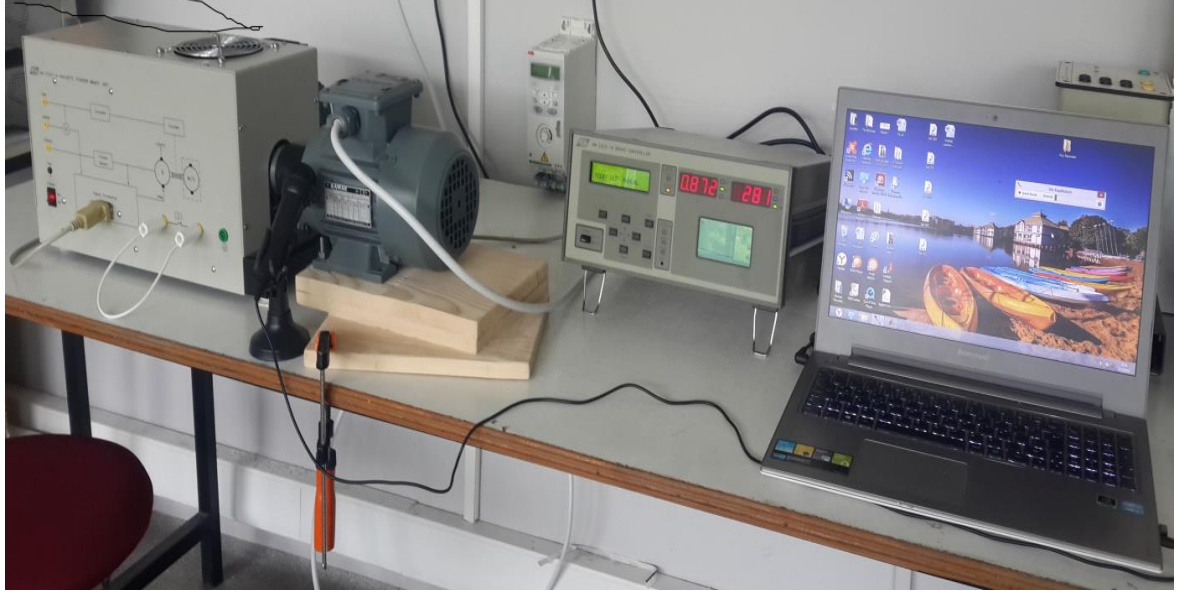
*Şekil 8. Çalışmada kullanılan test düzeneği*

yapılmıştır. Motor nominal tork değerine göre %0(yüksüz), %25, %50, %75, %100 ve %125 olacak şekilde ayarlanmıştır. Bunlar sağlam ve çubuk arızası oluşturulan motorlarda uygulanmıştır. Bu durumlara ait ses dosyaları kaydedilmiştir. Şekil 8’de test devresine ait resim verilmiştir.

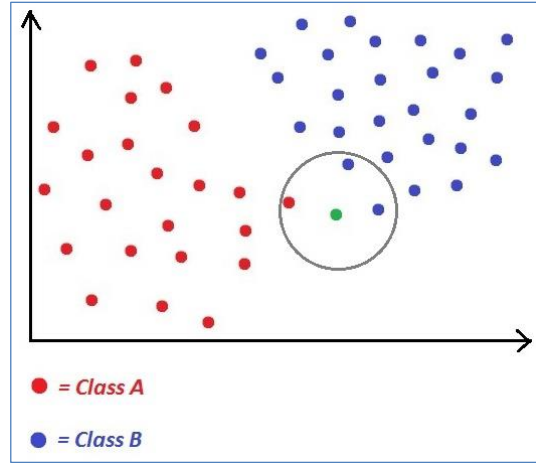
Şekil 13. KNN algoritma En Yakın komşu sınıfı (Class) tanımlama

Algoritma “En yakındaki komşuluğa göre sınıflandırma yap” prensibine göre çalışmaktadır. Algoritma sınıflandırma yaparken eğitim kümesinde ve test kümesinde var olan verileri öznitelik uzayına taşır. KNN sınıflandırma algoritması test kümesine ait bir örneği sınıflandırırken örneğe en yakın K tane komşuya bakıp Şekil 13’de görüldüğü gibi bir oylama yöntemiyle sınıf atamasını gerçekleştirir [28].

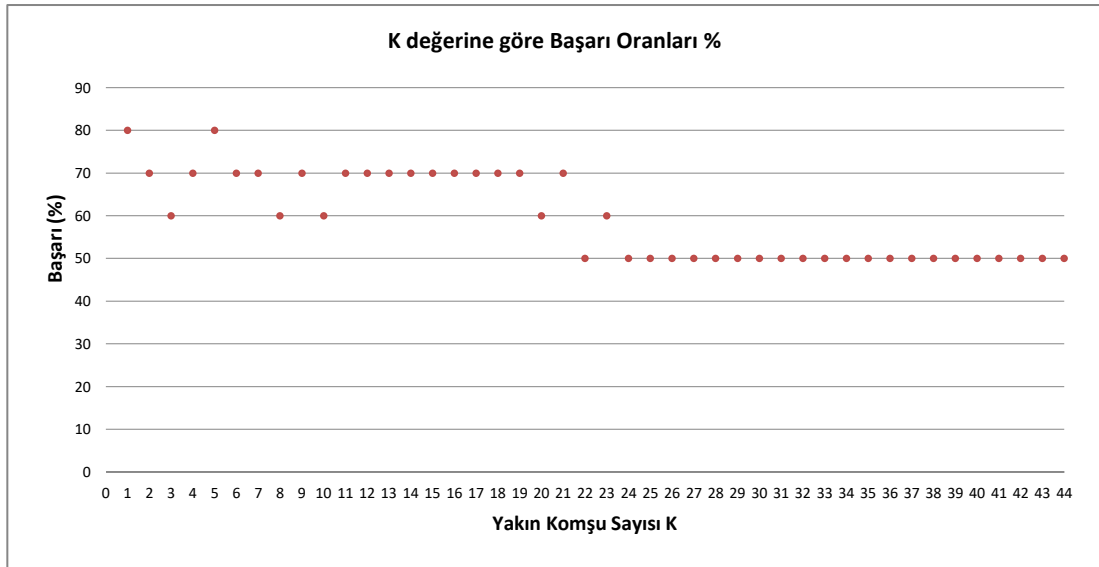
**Şekil 15.** KNN incelemesinde K değerine göre başarı oranları

Matlab uygulaması sonrasında mevcut motor durumu vektörünün Class ile tanımlanan KNN ile bulunan değer vektörü karşılaştırılmıştır. Şekil 15’de K değerine göre başarı değişimi görülür.

Sonuç olarak, sağlam ve rotoru kırık motorun FFT değerlerindeki Tablo 3’de verilen değerler dikkate alınarak, motorun rotor çubuklarında oluşan kırıkların akustik ölçümler ile tespiti mümkün görülmüştür. Tablo 3 de sağlam motor verilerinin, arızalı motor değerlerine göre artış gösterdiği gözlemlenmiştir. Bu farklılığın sebebi rotor direncinin değişmesi nedeniyle motor momentindeki değişimdir. Ayrıca KNN algoritması uygulandığında, bulunan değer vektörü karşılaştırıldığında Şekil 15de verilen ilişki ortaya

çıkılmaktadır. Buna göre En Yakın Komşu sayısı K değeri 1 ve 5 olduğunda en iyi değer olan %80 oranında başarıya ulaşılmıştır. Bu sonuçlara bağlı olarak oluşturulacak cihaz ile arıza bildirim ve ikazı oluşturulabilir.
