UNUTULMAMASI GEREKEN BİR ÇEVRE FELAKETİ:

BHOPAL KİMYASAL KAZASI: TARIMDA DAHA ÇOK VERİM İÇİN...(Mİ?)

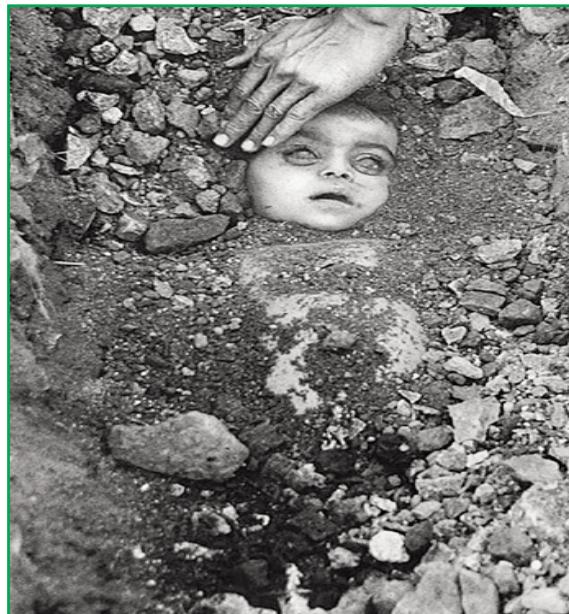
İsmi tespit edilemeyen bu çocuğun cansız bedeni facianın simgesi oldu
