## CONSERVATION / RESTORATION PROPOSAL OF AHLAT SELÇUKLU CEMETERY STONES

# Ahlat Selçuklu Meydan Mezarlığı Mezar Taşları Analiz Çalışmaları ve Konservasyon Önerileri

DR. ALİ OSMAN AVŞAR,  
DOÇ. DR. AHMET GÜLEÇ\*

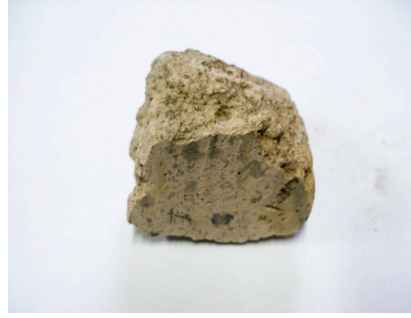
Şekil 4. 1 no.lu taş örneğinin kesit alanının ve kaba yüzeyinin genel görünüşü.

**Örnek 1.** Sarımsı krem renkli, 1-2 mm boyuta kadar gri siyah kırıklı doku veren agregaların yanı

sıra, az da olsa 8-10 mm boyuta kadar açık ve koyu renkli heterojen dağılımlı kütleler de görülebilen, yüzeyinde toz, toprak, liken gibi birikintiler bulunan, hafif, yüzeyi sağlam (elle sürtüldüğünde tozmayan) taş örneğidir (Şekil 4).

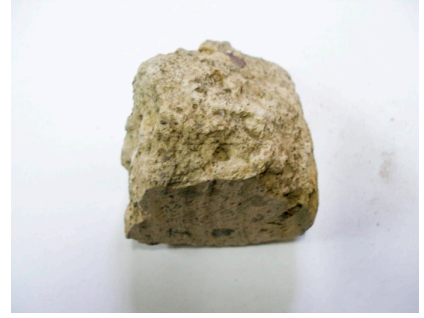
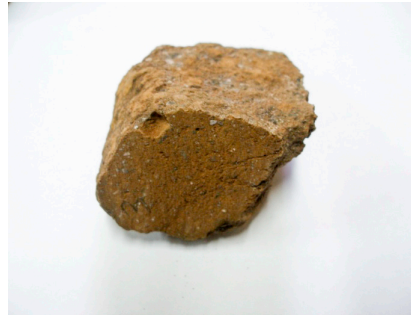
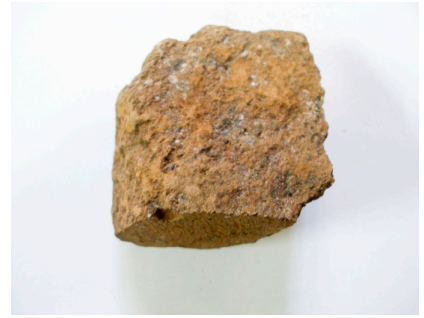
Şekil 5. 3 no.lu taş örneğinin kesit alanının ve kaba yüzeyinin genel görünüşü

**Örnek 3.** Örnek 2'ye göre daha koyu kırmızı renkte, diğer parçacıklara ek olarak yaklaşık 1 cm boyuta kadar gri-beyaz ve yuvarlaklaşmış kütleler içeren, yer yer homojen, yer yer de heterojen görünümlü, yüzeyinde toz, toprak, liken gibi birikintileri bulunan, hafif, yüzeyi sağlam (elle sürtüldüğünde tozmayan) taş örneğidir (Şekil 5).

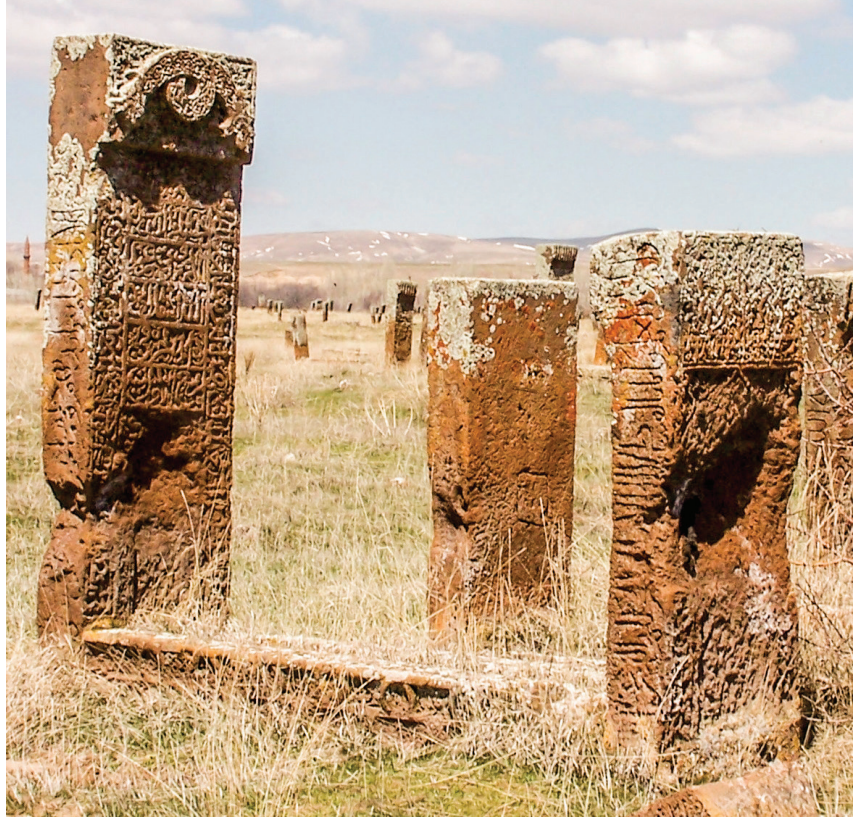
Ahlat ignimbritlerinin kullanıldığı tarihi Ahlat Selçuklu mezar taşlarındaki fiziksel bozunmanın en önemli nedeninin yüksek kılcal su emilimi olduğunu söylenebilir. Ortalama 1-2 m yükseklikteki mezar taşlarında kuruyan alanlar yaklaşık orta bölgeler olduğundan, kılcal hareketle yükselen su bu kısımlardan buharlaşmaktadır. Buharlaşmanın olduğu yerde suyun topraktan ve taşların içeriginden çözerek taşıdığı tuzların kristallenerek; taşların yüzeyinde çiçeklenme (*efflorescence*), iç kısımlarda ise kabuk altı çiçeklenme (*criptoefflorescence*) meydana getirdiği ve sonuçta bu bölgede tozuma, dökülme vb. bir yüzey erozyonunun olduğu tespit edilmiştir (Şekil 13).

Şekil 13. Mezar taşlarında oluşan likenler ve suda çözünür tuzların neden olduğu ayrışmalar

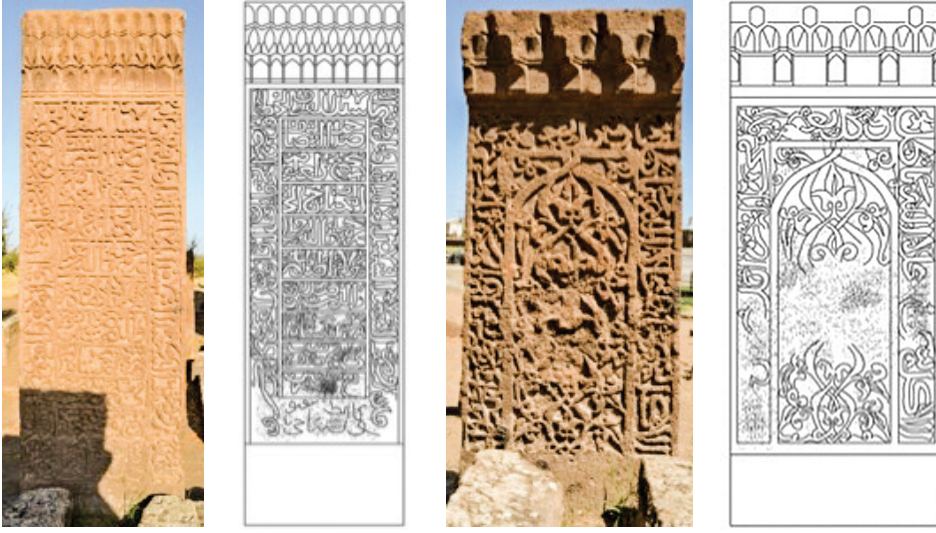
Sekil 16. Belgeleme, fotoğraf ve çizim örnekleri (Kazı Arsivi, 2017)

Belgeleme çalışmalarında; kazı alanının tamamı haritalandırılmış, şahide, sanduka ve akıtlar plana işlenerek kazı envanter numarası verilmiştir. Şahide ve sandukaların fotoğrafları çalışma öncesi, çalışma aşaması ve çalışma sonrası olmak üzere çekilmiş ve arşivlenmiştir. Ayrıca, iyileştirici koruma yapılan mezar taşlarının çizimleri yapılarak yüzey kayıpları ve diğer bozulmalar çizimler üzerine işlenmiştir (Şekil 16).

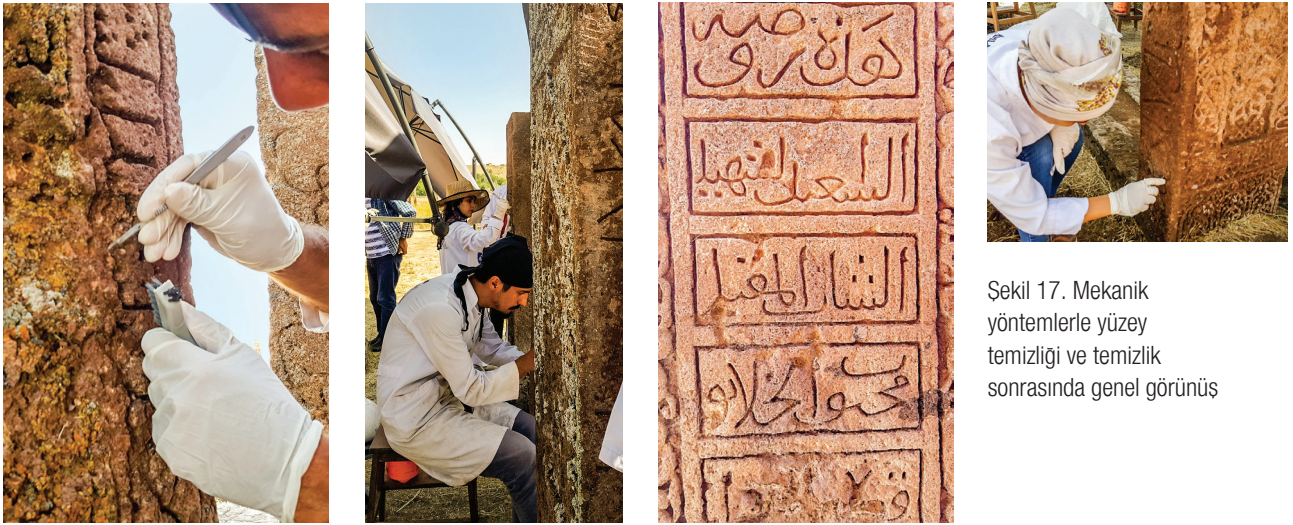
Sekil 17. Mekanik yöntemlerle yüzey temizliği ve temizlik sonrasında genel görünüş

Bu çalışmalarda, yüzeylerde biriken toz ve toprak kalıntıları fırçalar yardımıyla mekanik olarak uzaklaştırılmıştır. Liken oluşumları taş yüzeylerinde bulunan bezeme ve yazıların belge değerine zarar vermekte, çoğunlukla yazıların ve üst kısımlarda bulunan motiflerin üzerini tümüyle örtmektedir. Yapılan temizlik işlemiyle, liken tabakalarının bulunduğu yüzeyler suya doyurularak yumuşamaları sağlanmış; daha sonra bisturi vb. el aletleriyle herhangi bir yüzey kaybına neden olmadan liken tabakaları alınmıştır. Bu yüzey temizliği çalışmalarında kimyasal yöntemler kullanılmamış, çalışmalar restoratörler ve stajyer öğrenciler tarafından yapılmıştır (Şekil 17).

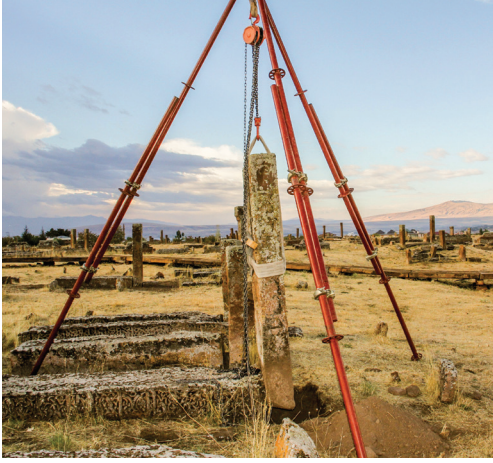
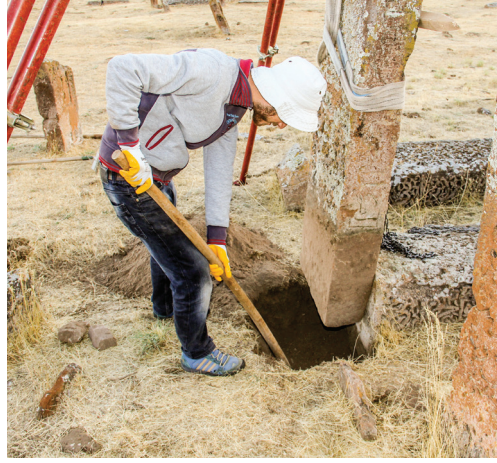
Şekil 18. Deplase olmuş şahidelerin özgün konumuna yerleştirilmesi (Kazı Arşivi, 2017).

Devrilmiş veya eğik durumda olan şahide ve sandukaların öncelikle zemin blokajları yapılmış, daha sonra özgün hallerine getirilmiştir (Şekil 18).

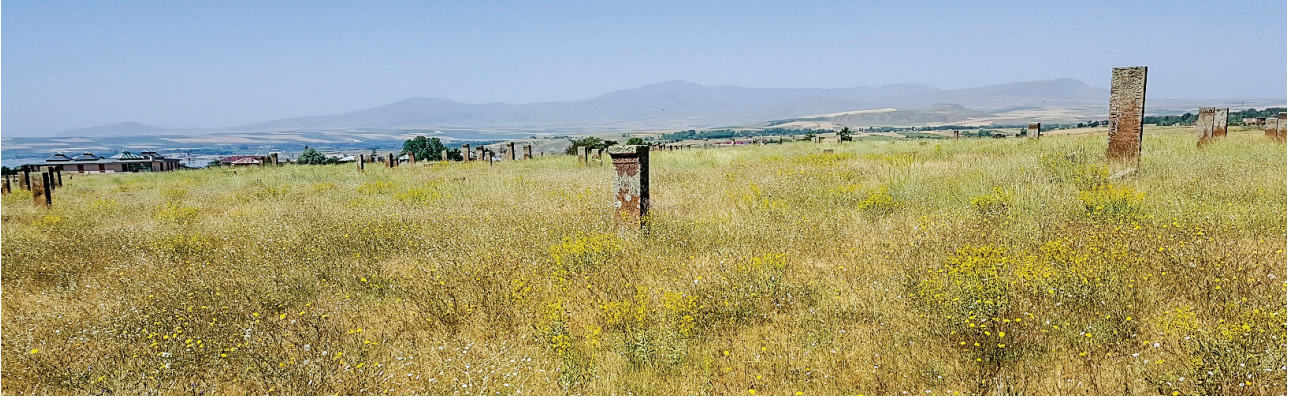
Şekil 20. Mezar alanındaki otsu bitkilerin genel görünüşü
