IŞIK, F., BAHADIR, M., UZUN, A., (2019), Karaçam Deresi Havzası'nda Çığa Duyarlı Alanların Belirlenmesi (Trabzon, Türkiye). Doğu Coğrafya Dergisi 24(42), 1-15

KARAÇAM DERESİ HAVZASI'NDA ÇIĞA DUYARLI ALANLARIN BELİRLENMESİ (TRABZON, TÜRKİYE)¹

Determination of Avalanche-Sensitive Areas in The Basin of Karaçam Creek (Trabzon, Turkey)

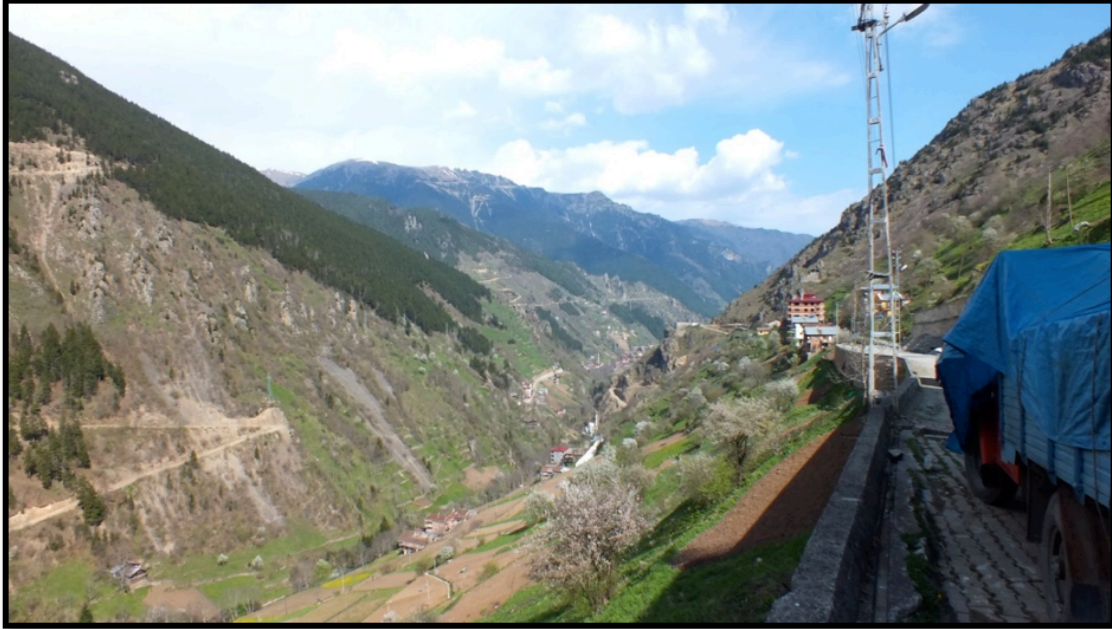
Foto 1. Karaçam yerleşim biriminde yüksek eğimli yamaçlar.

Eğim: Çığların meydana gelmesinde etkili olan önemli etkenlerden biri de yamaç eğimidir. Yamaç eğimi, başta çığların kopma hatlarının konumu olmak üzere çığ duyarlılığını belirleyen en önemli faktörlerden biridir (Göl, 2005). Bugüne kadar olmuş çığların meydana geldiği yamaçların en tehlikeli eğim değerleri 28° ile 45° arasında bulunmaktadır(Göl, 2005). Bu çalışmada 28° ile 45° arasındaki eğim değerleri, sahanın %30,9'unu (78,4 km²) kaplamakta ve orman üst sınırından sonra derin vadi yamaçlarında uzanış göstermektedir. Ayrıca havzada eğim değerinin 45°'nin üzerinde olduğu yerlerde önemli çığ yaşanma alanı olabilir. Çünkü bu yerlere yağın karın üzeri buz tuttuğundan yamaçta tutunması söz konudur. Buz tutan kar herhangi bir ısınmayla eriyip çığa dönüşebilmektedir. Bu gibi nedenlerle eğim, çığın oluşumunda önemli bir faktördür (Foto 1).

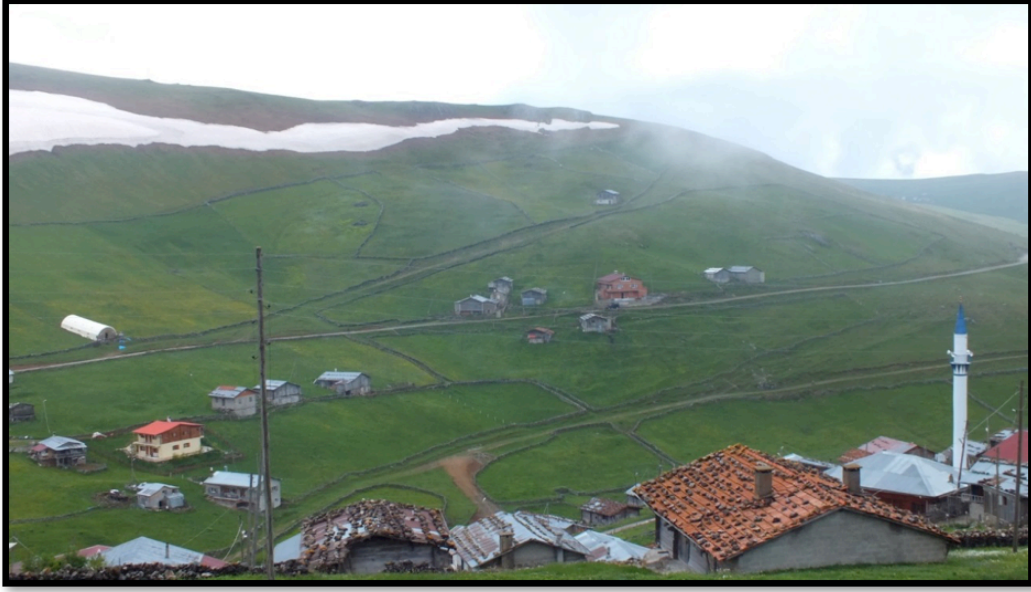
Foto 2. Çalışma sahasında yüksek aşınım düzlüklerinden bir görüntü. Zirve yakınında kuytuda kalmış benek karlar görünmektedir.

Yükselti, çığ oluşumunda önemli bir parametredir. Çünkü yükselti arttıkça sıcaklık azalacağından yağışın şekli de değişmektedir. Yükseltinin fazla olduğu yerlerde daha çok kar yağdığı için çığ riski artmaktadır. Sahanın %62,7'si (159,3 km²) 2000 metrenin üstünde yükselti değerlerine sahiptir. Bu yerler kış aylarında kar yağışlarının yoğun yaşandığı yerler olup özellikle çığ başlangıç bölgelerine tekabül etmektedirler (Foto 2).

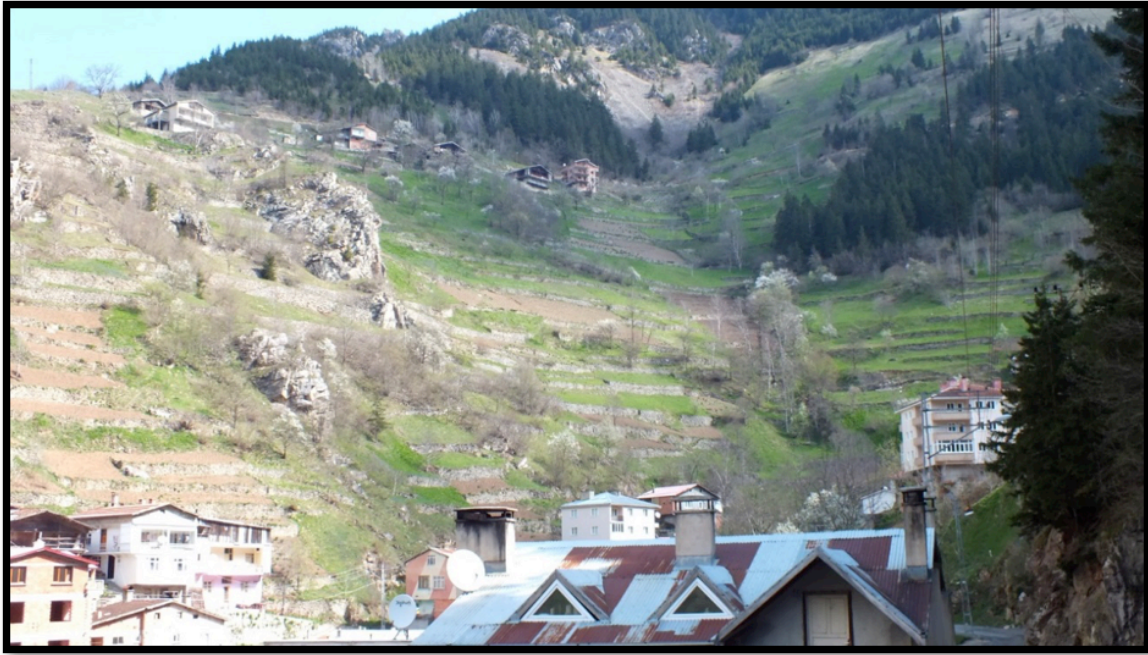
Foto 3. Oluk şeklinde bir vadi. Vadinin yukarısında enkaz çığı oluşmuştur. Tarlalarda ise erozyona karşı teraslama yapılmış bu durumda çığ oluşumunu azaltmaktadır. Bu vadiye eski çığ izlerinin varlığı gözlemlenmiştir.

Vadilerin yukarı kısmında yağın kar arazinin eğimli olmasıyla birlikte aşağıya doğru kayarken vadi içine kanalize olmaktadır. Kanalize olan kar vadinin etek kısmının genişlemesiyle birlikte bir yelpaze gibi yayılmaktadır (Foto 3).

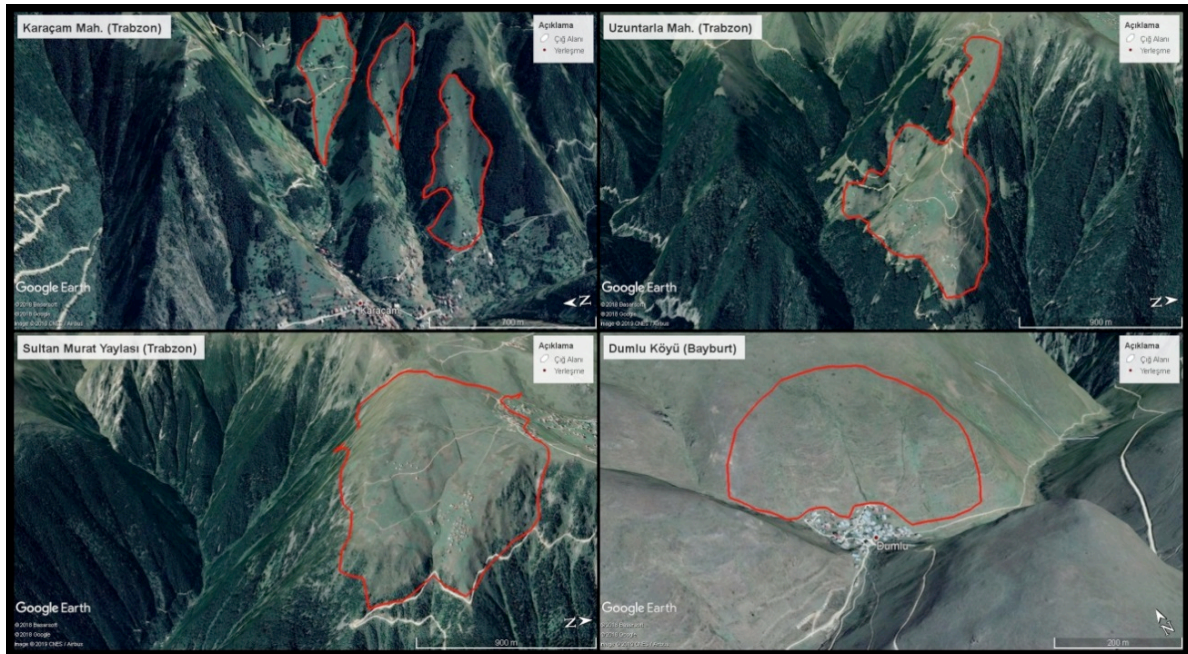
Foto 4. Çığ yolları üzerinde yer alan bazı yerleşim alanlarının Google Earth 'ten görüntüleri.

Tetikleyici Faktörler Çığın oluşmasına zemin hazırlayan bir diğer unsur, insanların orman alanlarını açıp tarım ya da mera alanlarına çevirmesidir (Foto 4-5). Özellikle bu alanlarda meydana gelen çığlarda can ve mal kaybı daha fazladır. Çünkü bu yerlere ev kurulup iskân edilmektedir. Zira Karaçam-Kültür Mahallesi Kadınoz mevkiinde meydana gelen çığ (Web, 2), ormanlık alanların tahrip edildiği yerde meydana gelmiştir (Foto 6).

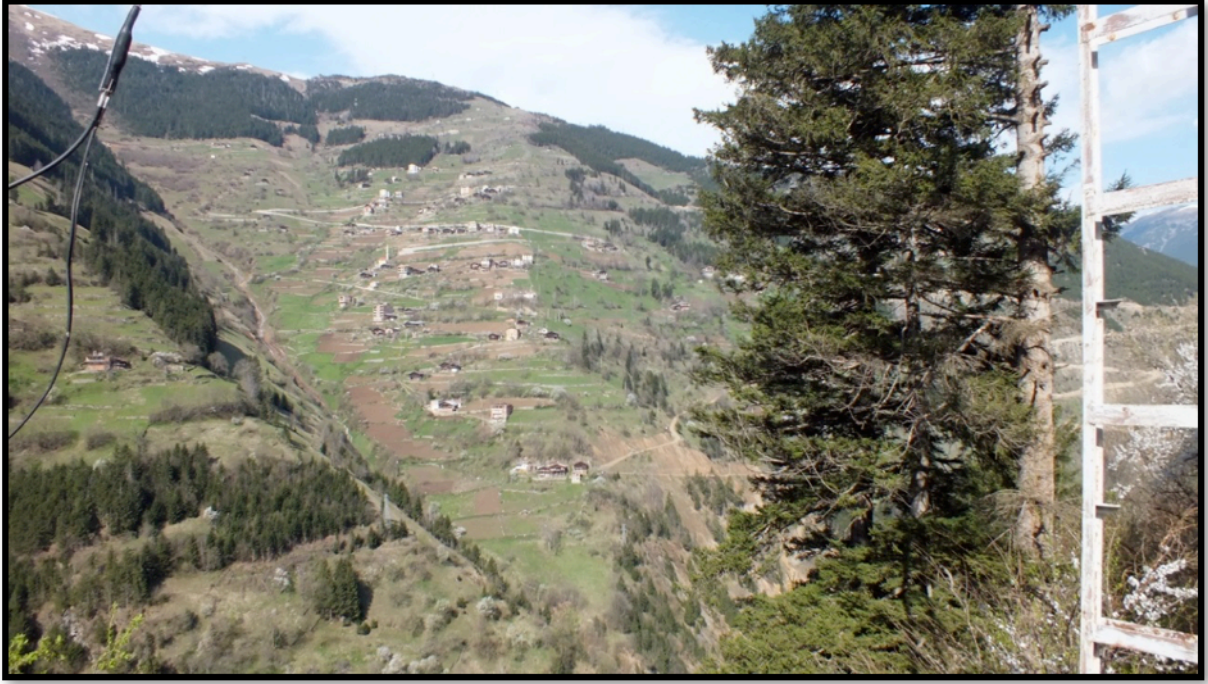
Foto 5. Eski bir çığ yolu ve tahrip olan yerleşim alanlarının yeniden inşa edildiği alanlar.

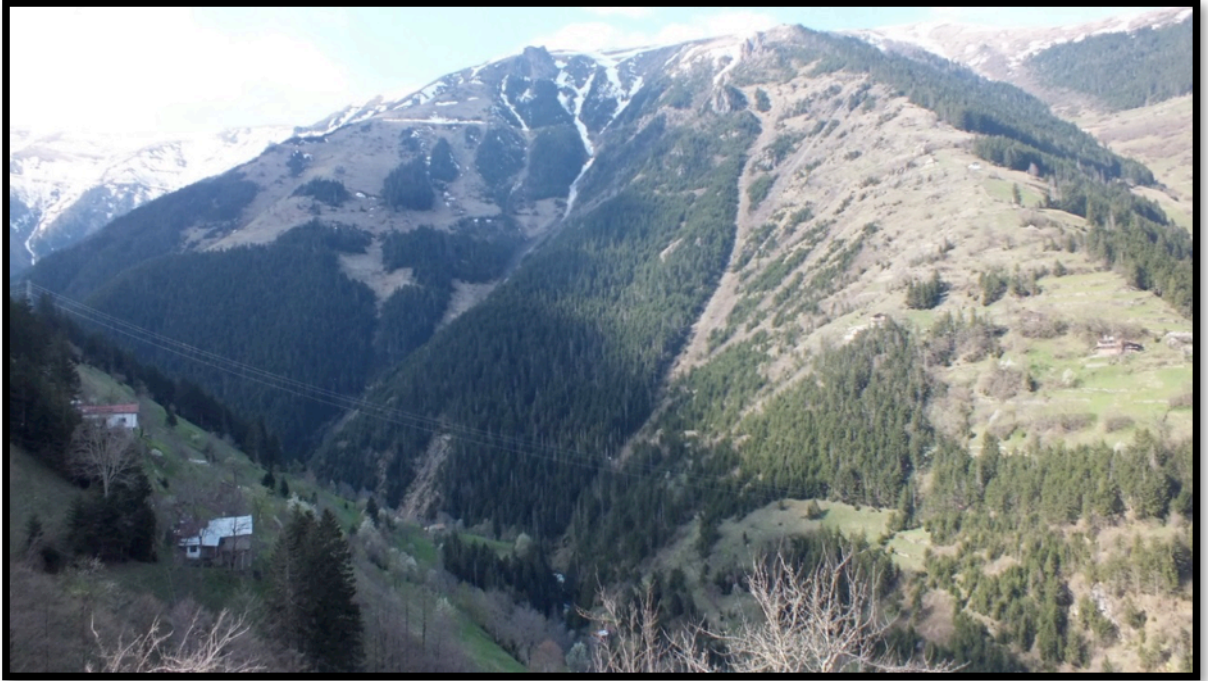
Foto 6. Eğimli yamaçlarda çığ yolları. Orman alanları çığ oluşumunu yavaşlatsa da tam anlamıyla engel teşkil etmemektedir.

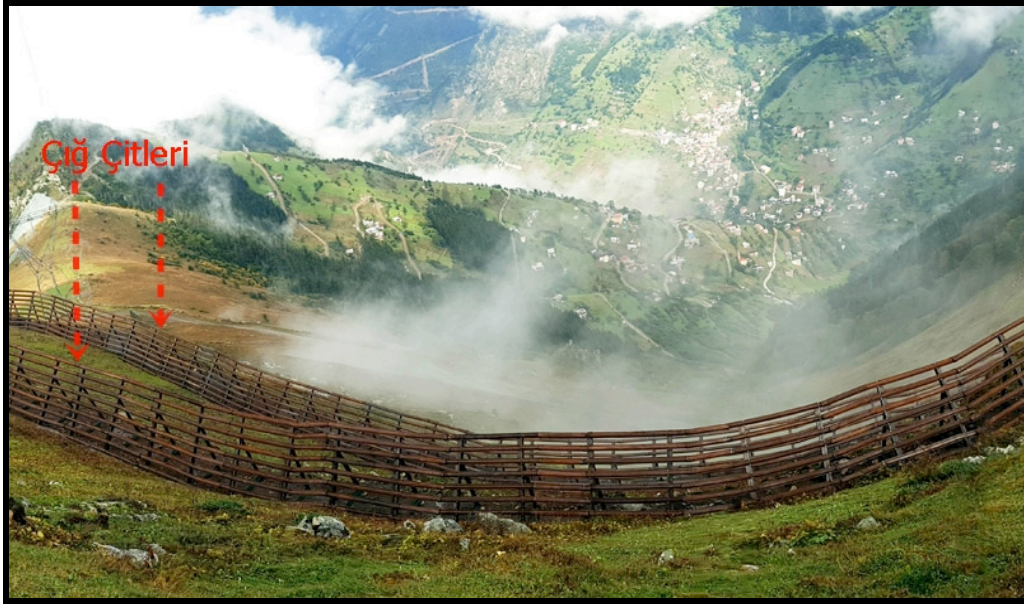
Foto 8. Karaçam-Seyrantepe'de çığ önleme çitlerinden bir görüntü. Bu çitler çelikten imal edilmektedir. Pahalı olmasına karşın dünyada uygulanan en güvenli ve en uzun ömürlü (100 yıl) çığ önleme yapılarıdır (Kaynak: Web, 4).

- Havzada çığ kontrolü yöntemleri arasında örme çitler, Karaçam- Seyrantepe'de Çölleşme ve Erozyonla Mücadele (ÇEM) Genel Müdürlüğü ile Orman Genel Müdürlüğü (OGM) tarafından uygulanmış ve olası çığ afetine karşı alınması gereken en güvenli yöntemlerden biri olduğu arazi çalışmalarından anlaşılmıştır (Foto 8). Yörede yapılmaya başlanan bu çitler daha geniş alanlara risk durumu dikkate alınarak bir an önce yapılmalıdır. Özellikle Karaçam, Köknar ve Şekersu yerleşmelerinde doğrudan çığ riskine açık olduğu alanlarda bu uygulamaya geçilmelidir.
