AN EVALUATION RELATED WITH MATERIAL LEGENDS PREPARED FOR HISTORICAL MONUMENTS

Tarihi Eserler İçin Hazırlanan Malzeme Analiz Lejantlarına Yönelik Bir Değerlendirme

CAHİDE AYDIN İPEKÇİ,
E. ÖZLEM AYDIN, TUĞBA AKTUĞ*

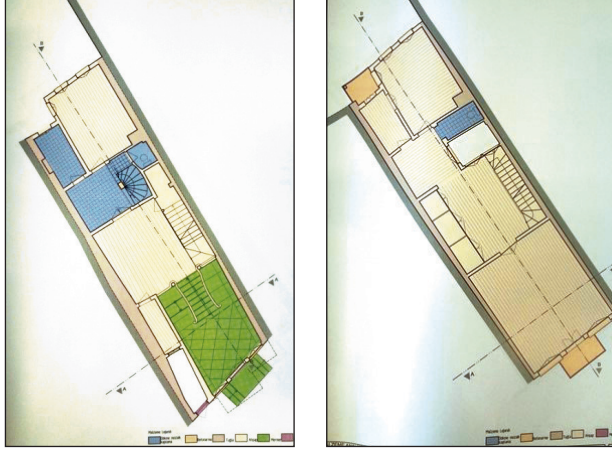
Şekil 2a-b. Örnek 1, Planlar (Arsiv 1, 2014)

Örnek 1 olarak adlandırılan çalıřmanın (Őekil 2) malzeme analiz lejantında tarama kullanılmamıř, malzemeler yalnızca renklendirme ile gösterilmiřtir. Bunlar; “betonarme”, “tuđla”, “ahřap”, “mermer”, “metal” ve “dökme mozaik kaplama” olmak üzere, paftanın sađ alt köşesine yatay olarak sıralanmıřtır.

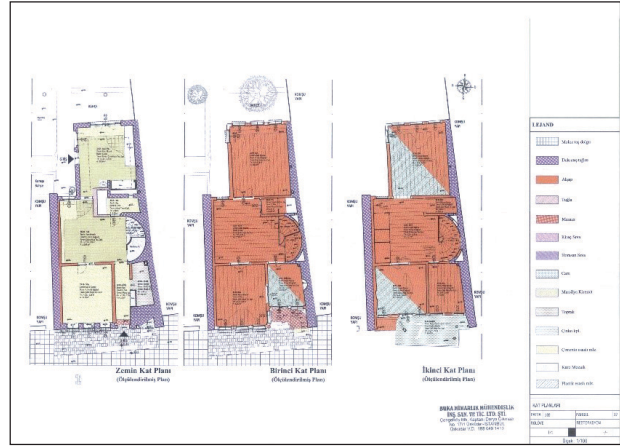
Şekil 3. Örnek 2, Planlar (Arsiv 2, 2014)

Örnek 2 olarak adlandırılan çalıřmada (Őekil 3, 4), malzeme analiz lejantında, renklendirme ile birlikte tarama da kullanılmıřtır. Pafta

düzeni içinde sađ tarafa yerleřtirilen lejantta; “toprak”, “ahřap”, “tuđla”, “mermer”, “cam”, “moloz tař dolgu”, “dolgu ateř tuđlası”, “kireç sıva”, “horasan sıva”, “Marsilya tipi kiremit”, “çinko kaplama”, “çimento esaslı malzeme”, “karo mozaik”, “plastik esaslı malzeme” ifadelerine yer verilmiřtir.

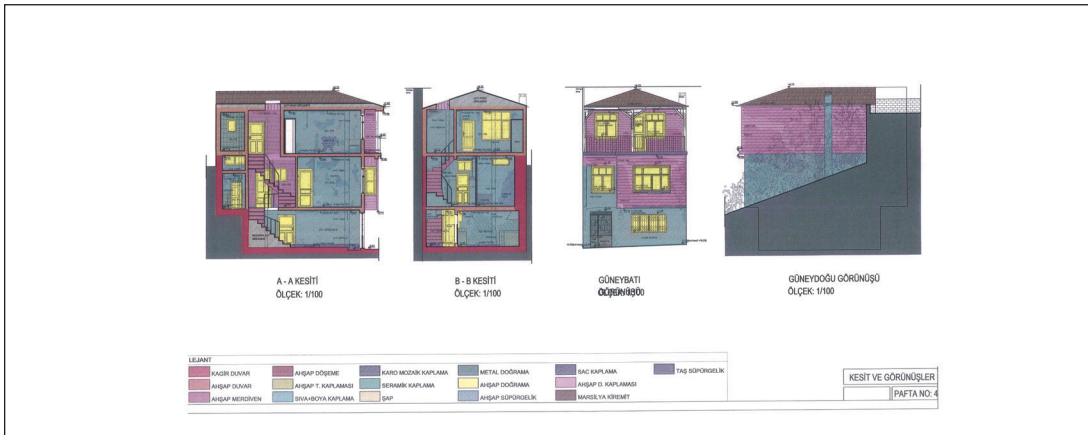
Şekil 6. Örnek
4, Kesit ve
görünüşler
(Arsiv 4, 2014).

Örnek 4’te (Őekil 6), malzeme analiz lejantında sırasıyla “kârgir duvar”, “ahřap duvar”, “ahřap merdiven”, “ahřap döřeme”, “ahřap tavan kaplaması”, “sıva+boya kaplama”, “karo mozaik kaplama”, “seramik kaplama”, “řap”, “metal dođrama”, “ahřap dođrama”, “ahřap süpürgelik”, “saç kaplama”, “ahřap duvar kaplaması”, “Marsilya kiremiti”, “tař süpürgelik” malzemeleri ve yapım teknikleri verilmiřtir. Lejant paftanın alt tarafında üç sıra olacak Őekilde yerleřtirilmiřtir. Döřeme ve tavan planlarında ayrıca lejant verilmemiřtir.

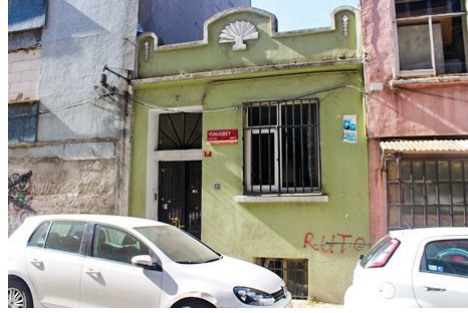
Şekil 10.
Yunusbey
Sokak Ana Giriş
Cephesi

Bitişik nizam parselde yer alan yapının iki cephesinden ayrı ayrı giriş vardır. Yapının Yunusbey Sokak üzerindeki konut girişinin bulunduğu kuzey cephesi tek katlıdır (Şekil 10). Dolapdere Caddesi üzerinde zemin katta atölye girişinin bulunduğu güney cephesi ise üç katlıdır (Şekil 11).
