## Sınıflandırma yöntemiyle sulak alanların değişimi analizi: Dipsiz Lagün örneği

Şafak Bozduman\*<sup>1</sup>

## Analysis of wetland exchange using classification methods: A case study of Dipsiz Lagoon example

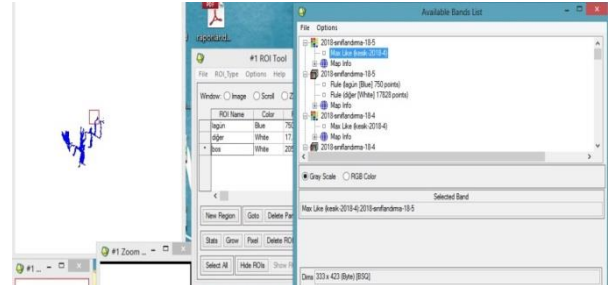
Şekil 9. 2018 Landsat-8 OLI/TIRS sınıflandırma işlemi sonucu

Bu işlemten sonra ise görüntüler ayrı ayrı sınıflandırılma işlemine tabi tutulmuş, Dipsiz

Lagün'deki alansal değişimlerin yıllara göre farklılıkları belirlenmiştir (Şekil 8 ve Şekil 9).
