AYDIN, T., ÇELİK,M.A.,(2019), 6-7 Ağustos 2018'de Elmalı İlçesinde Meydana Gelen Sel Afetinin Tarım Alanları Üzerine Etkisi.. Doğu Coğrafya Dergisi 24(42), 1-15

6-7 AĞUSTOS 2018'DE ELMALI İLÇESİNDE MEYDANA GELEN SEL AFETİNİN TARIM ALANLARI ÜZERİNE ETKİSİ

The Effect of Flood Disaster in August 2018 on The Agricultural Areas in Elmalı District

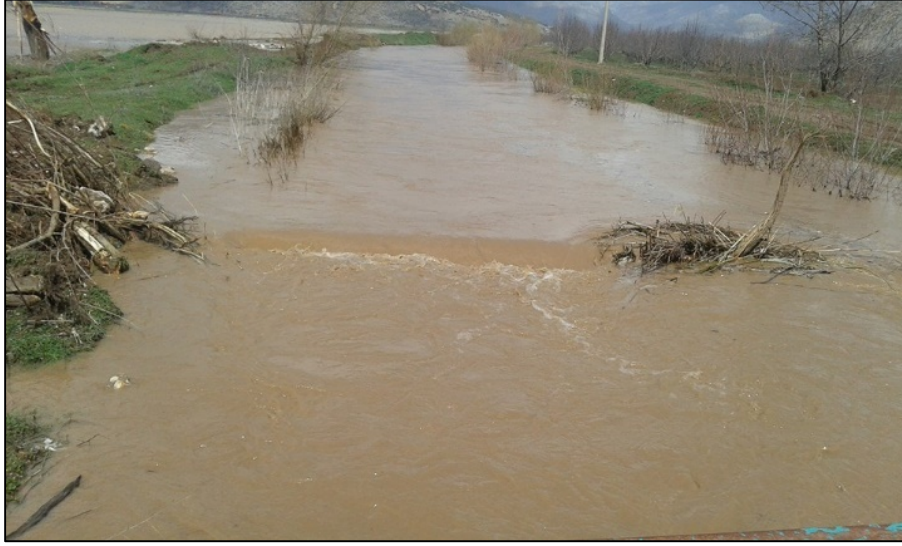
Şekil 5. Eskihsar Deresi (Kaynak: Elmalı Tarım ve Orman Müdürlüğü).

Yağışlı günler sayısının düşük olduğu yaz aylarında veya eylül ayında aylık yağışın 4 katına varan miktarda yağışın düşmesi, bu aylarda konveksiyonel yükselmelerin neden olduğu sağanakların ne kadar şiddetli olduğunu göstermektedir. Bu durum sel afeti riskini arttıran önemli bir iklimik parametredir. Yaz ve sonbahar aylarında görülen bu şiddetli yağışlarla birlikte dereler ve çaylar kışa geçer. Bunlardan Güğü Çayı ve Köy Deresi Türkmen Tepe mevkiinde birleşerek Elmalı Ovası'na girer Eskihisar Deresi adını alan bu akarsu yatağına sığmaz ve taşkınlara neden olur. Eskihisar Deresini yer altına nakleden Karagöl Düdeninin aynı hızla suları drene edememesi ovalık alanın hızlı bir şekilde sellenmesine neden olur (Şekil 5). Burada selden ve taşkınlardan en fazla etkilenen yerleşmeler derenin ovaya giriş yaptığı bölgedeki Eskihisar ve Yılmazlı mahallelerdir. Bu yerleşmelerde sel afeti meydana getiren akarsu sadece Eskihisar Deresi değildir. Yılmazlı Mahallesi'nde Bakacak, Salur Mahallesi'nde Çapalı, Eskihisar Mahallesi'nde ise Bolat dereleri sel afetine yol açar. Benzer şekilde sağanak yağışlarla birlikte faaliyete geçen Karlık Deresi Gölova polyesinin doğu kesiminde Karaköy'de sel afetine neden olur.

Sahada özellikle ovalık alanlar daha fazla sele maruz kalmaktadır. Bu nedenle ovalık alanlardaki başta Eskihisar Deresi olmak üzere dere yatakları ıslah edilmeli ve derinleştirilerek etrafına set yapılmalıdır. Bu derenin taşıdığı sel suları mümkün olduğu oranda Avlan Gölüne aktarılmalıdır. Sahada kurutulan Karagöl'ün tekrar su tutması sağlanmalıdır. Sel sularının Karagöl'de toplanması hem sel sularının daha fazla tarım alanını etkilemesini önleyecek hem de bu sular sayesinde yeraltı suyu seviyesi yükseleceğinden ovadaki tarımsal sulama suyu sorunu da nispeten çözülecektir. Sahada ovalık alanlarda meydana gelen göl alanları farklı bir tarımsal faaliyete için kullanılmalıdır. Örneğin sellenme dönemlerinde otlak, diğer dönemlerde ise ekip biçme faaliyetleri yürütülebilir. Bununla ilgili bir eylem planı yapılmalıdır.

Ovalık alanlarda sele neden olan Eskihisar Deresi'ni besleyen ve bu derenin taşmasına neden olan Güğü ve Köyderesi dereleri üzerinde daha fazla sel kapama yapılmalı, zeminin uygun olduğu bölgelerde gölet veya barajlar inşa edilmelidir. Bu sayede mevcut sel sularının ovalık alanlarda taşkına neden olmasının önüne geçileceği gibi yüzey sularının tarımda kullanılması da mümkün olabilecektir.

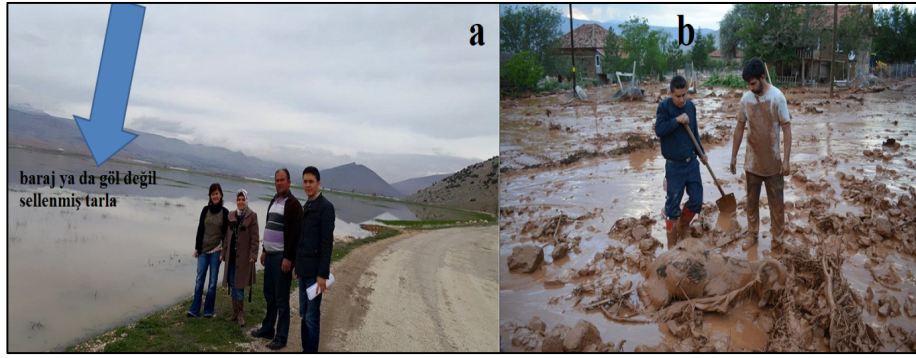
Şekil 7. Sel Afeti Sonucunda Su Altında Kalan Tarla (a) ve Sel Sonucu Telef Olan Bir Toros Keçisi (b) (Kaynak: Elmalı Tarım ve Orman Müdürlüğü, Elmalı Belediyesi).

Sahada sel afetinin meydana gelmesinin en önemli nedeni sahanın jeomorfolojik özellikleridir. Etrafı dağlarla çevrili yüzeyden kapalı karstik bir havza içerisinde yer alan Elmalı ilçesinde yüzey suları polye kenarlarındaki düdenlerle yeraltına aktarılmaktadır. Düdenlerin yerüstü sularını yeraltına aktarmada yetersiz kaldığı yağışlı dönemlerde polye tabanlarında göllenmeler meydana gelmektedir. Tarım alanlarının ve yerleşmelerin sular altında kalmasına neden olan bu durum nedeniyle ilçede yerleşmelerin bir kısmı polye kenarlarındaki mevsimlik akarsuların oluşturduğu birikinti konisi veya yelpazesi gibi jeomorfolojik birimler üzerinde kurulmuştur. Ancak ani sağanaklar veya uzun süren yağışlar nedeniyle akışa geçen mevsimlik akarsular, bu yerleşmelerin ve tarım alanlarının sular hatta çamur altında kalmasına neden olmaktadır (Şekil 7, Şekil 8).

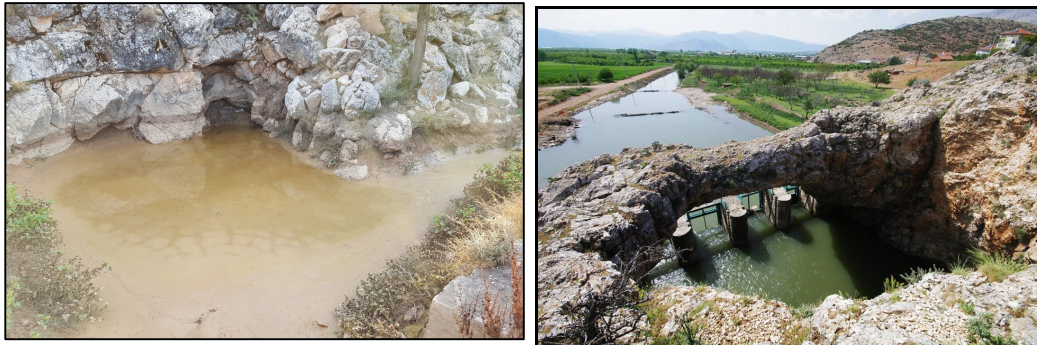
Ülkemizde karstik alanların en önemli kullanım şekillerinden biri de tarım alanı olarak değerlendirilmeleridir. Özellikle polyeler önemli tarımsal üretim bölgeleridir. Ancak bu sahalarda tarımsal faaliyetlerde bulunmanın bazı riskleri olabilmektedir. Örneğin polye tabanlarındaki **düdenlerin yağışlı mevsimde tıkanması**, buraların göllerle kaplanmasına ve dolayısıyla tarımsal faaliyetlerin sekteye uğramasına neden olmaktadır. 6-7 ağustos sel felaketinin yıkıcılığını arttıran önemli faktör düdenlerin yağışlı mevsimde tıkanması ve yağışla gelen suyu aynı hızda drene edememesidir (Şekil 9). Sahada bazı yerleşmelerin kuruluş yerlerinin yanlış seçilmesi sel afetinin meydana getireceği zararları arttırmaktadır. Özellikle seyelan şeklinde yüzeysel akışa geçen mevsimlik derelerin ovaya ulaştığı nispeten düz birikinti konisi veya yelpazesi üzerinde kurulmuş yerleşmeler gerçekleşen selin afete dönüşmesine adeta davetiye çıkarmaktadır.

Şekil 9. Yağış sonucunda tıkanan Karaköy düdeninden bir görünüm (Sol). Karagöl düdeni (sağ) bazı dönemlerde yağışla gelen suları aynı hızla drene edememektedir.

Bilhassa çalışma alanında polye tabanındaki düdenlerin varlığı dikkate alınmadan tarım yapılmaya başlanan bir sahadaki tarımsal ürünler, üretim mevsiminde meydana gelebilecek bir yağışla sel altında kalabilmekte ve dolayısıyla üretim miktarında ciddi maddi kayıplara neden olabilmektedir. Bu nedenle Karstik alanlardan tarımsal faaliyet için yararlanılan polyelerin tabanlarında genellikle düdenler bulunmaktadır. Ancak bu düdenlerin çevresel etkilerle yağışlı mevsimlerde tıkanmaları geçici göllerin oluşmasına neden olmakta bu geçici göller ise tarımsal üretimin önüne geçmektedir. Bu yüzden düden ağızlarının tıpkı dere yataklarında olduğu gibi düzenli olarak bakım ve temizliklerinin yapılması gerekmektedir. Sahada birikinti konileri üzerinde kurulan yerleşmelerin yerlerinin değiştirilmesi yüksek maliyet gerektireceğinden sel afetine neden olan derelerin yataklarının düzenli olarak ıslahı daha uygun görülmektedir.

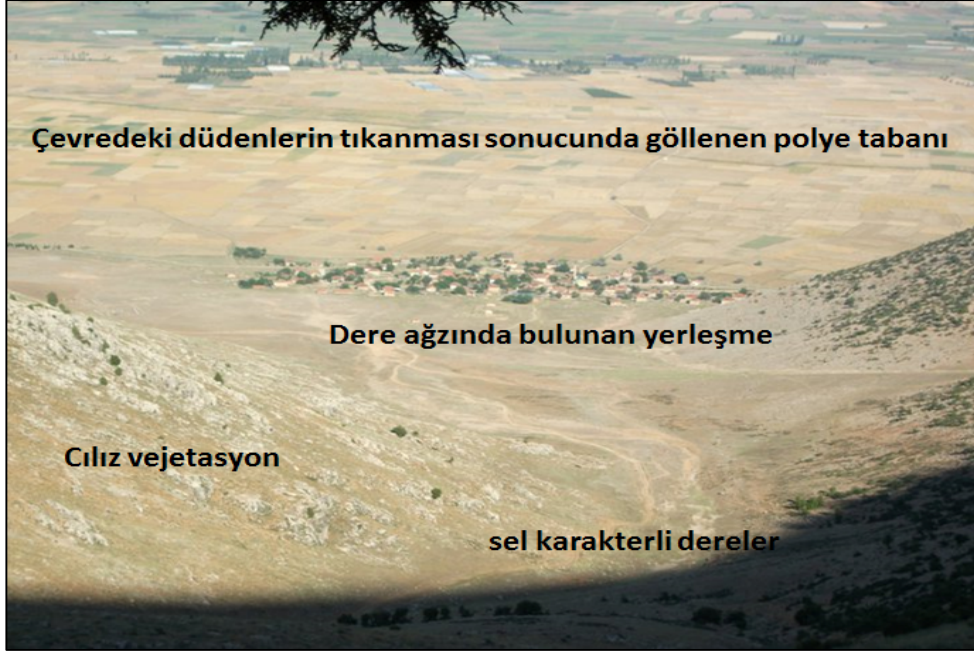
Şekil 10. Elmalı İlçesinde Sel Afetinin Sıklıkla Tekrarlanmasının Nedenini Ortaya Koyan Bir Fotoğraf (Karaköy)

Sahada bazı yerleşmelerin kuruluş yerlerinin yanlış seçilmesi sel afetinin meydana getireceği zararları arttırmaktadır. Özellikle seyelan şeklinde yüzeysel akışa geçen mevsimlik derelerin ovaya ulaştığı nispeten düz birikinti konisi veya yelpazesi üzerinde kurulmuş yerleşmeler gerçekleşen selin afete dönüşmesine adeta davetiye çıkarmaktadır. Aşağıdaki fotoğrafta inceleme alanında sel afetinin gerçekleşmesi için asgari ölçüde bütün koşulların nasıl sağlanmış olduğunu ortaya koymaktadır. Sel karakterli derenin hemen ağız kısmında ve bu derenin oluşturmuş olduğu birikinti konisi üzerinde kurulan yerleşme, dere havzasındaki cılız vejetasyon nedeniyle hızla akışa geçen seyelan suları nedeniyle sık sık sel afeti yaşamaktadır (Şekil 10, Şekil 11).

açıdan yüzeyden dışı kapalı karstik bir havza olmasıdır. Akarsuların sularını herhangi bir göl veya deniz yerine polyelere boşaltması ve mevcut düdenlerin bu suyu aynı hızla drene edememesi meydana gelen sel afetinin en önemli nedenlerindedir. Bununla beraber sahada bitki örtüsünün hayvancılık, mesken yapı malzemesi ve yakacak temini nedeniyle tahrip edilmiş olması sel afetine yol açan diğer önemli nedenlerdir. Sahada yerleşmelerin ova tabanlarında meydana gelen sellenmelerin muhtemel zararlarından korunmak için mevsimlik sel karakterli derelerin oluşturduğu birikinti koni ve yelpazeleri üzerinde kurulmuş olması yani yanlış yer seçimi seli afete dönüştürmekte vereceği zararın boyutunu da arttırmaktadır. Bu nedenle Salur, Yalnızdam, Karaköy, Eskihisar ve Yılmazlı gibi yerleşmelerde dere yatağına yapılmış meskenlerin dere yatağı dışına aktarılması gerekmektedir.
