Tarihi ve Kültürel Yapıların Korunması ve İncelenmesi; Sandıklı Ulu Cami Örneği

Conservation and Investigation of Historical and Cultural Structures; Sandıklı Ulu Mosque Example

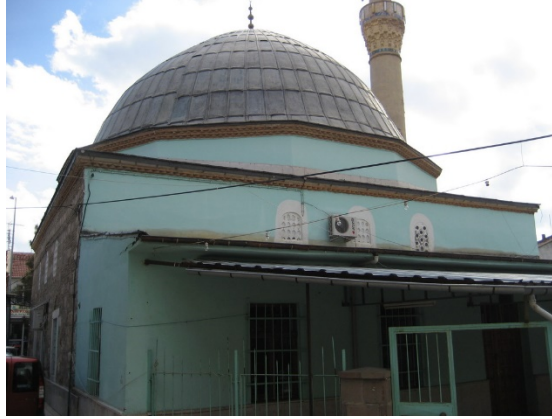
Şekil 2. Sandıklı Ulu cami

Sandıklı Cuma mahallesinde çarşı içinde Yukarıpınar mevkiinde bulunan Sandıklı Ulu cami Sandıklı'nın en büyük camisidir (URL-5). 708 (1308/1309) hicri senesinde Alaettin Keykubat'ın oğlu Ömer tarafından mimar Naib' in Kölesi Aydemir'e yaptırılmıştır (Aygen, 1973). Vakıf arşivinden alınan bilgilere göre Ulu caminin 14. yüzyılda ahşap direkli toprak damlı olarak yapılmış 16. yüzyılda ise minare ve harim bölümlerinin yeniden yapılmıştır. Ayrıca Mehmet Saadettin Aygen' in 'Afyon Karahisar Camileri' kitabında minarenin 1526 yılında yapıldığı söylenmektedir. Bunun yanısıra bu eserde yapının 1932 yılında esaslı bir onarımdan geçtiği belirtilmiştir. Ulu caminin Kuzey ve batı cephelerindeki betonarme son cemaat bölümü daha sonradan eklenmiştir (Es yapı, 2013). Sandıklı ulu cami Şekil 2'de görülmektedir.

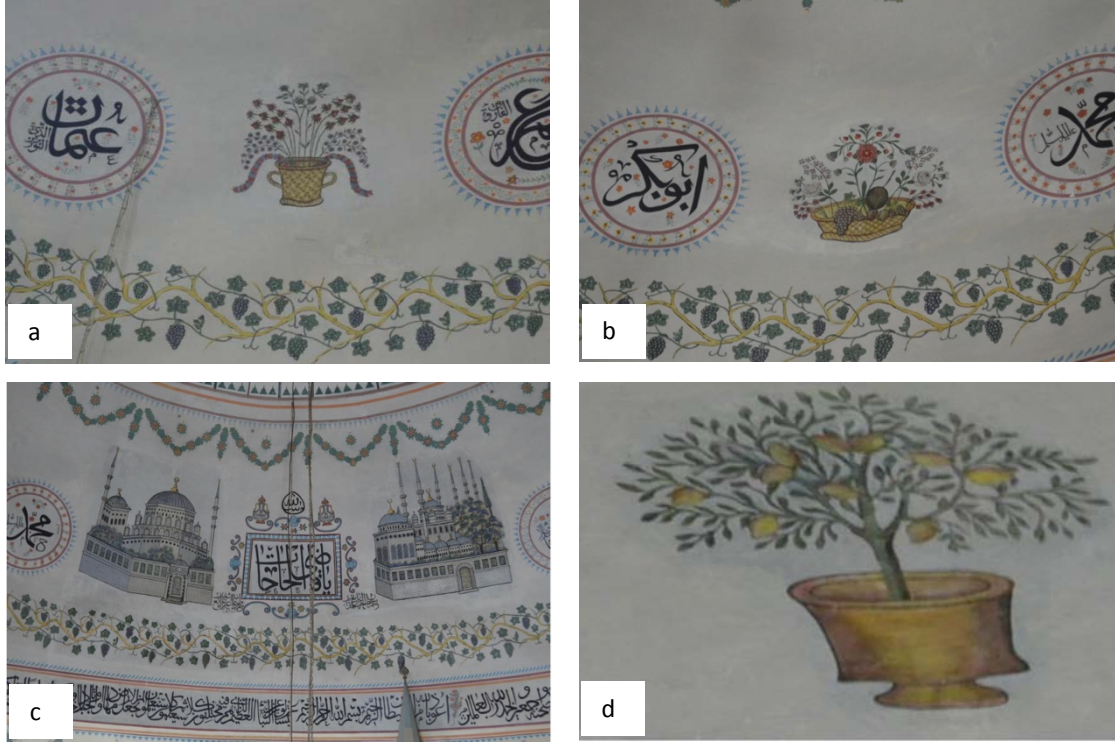
Şekil 4. Ulu cami süslemelerine ait görseller.

Cami duvar resimleri, Anadolu'daki diğer duvar resimli camilerle benzerlik göstermektedir. Bu nedenle dönemin gezici sanatçıları(ustaları) tarafından yapıldığını düşünülmektedir. Bunun yanı sıra Sandıklı Ulu Cami de yer alan duvar resimleri konu ve üslup bakımından Anadolu'daki diğer camilerle benzerlik göstermektedir. Camimizin duvar resimlerinde işlenmiş, natürmortlar, çiçek motifleri, bitkisel ve geometrik bezemeler, vazodan çıkan çiçek motifleri, mimari tasvirlere benzer Anadolu'nun diğer merkezlerinde birçok örnek bulunmaktadır (URL-2; URL-3). Ulu cami süslemelerine ait görseller Şekil 4'te görülmektedir.

(a)Kubbeden Ayrıntı, madalyon ve natürmort tasviri (b)Madalyonlar ve saksıdan çıkan çiçek motifleri, kubbeden ayrıntı, madalyonlar ve saksıdan çıkan çiçek motifleri (c)Kubbede bulunan cami tasvirleri (d)Sandıklı Ulu Cami Limon ağacı tasviri
