Geleneksel Konut Dokusunun Korunmasına Yönelik Yaklaşım Önerisi: Geleneksel Tokat Evleri Halit Sokak, Bey Sokak, Beyhamam Sokak

Proposal Of Conservation Approach In Traditional Housing Areas: Traditional Tokat Houses

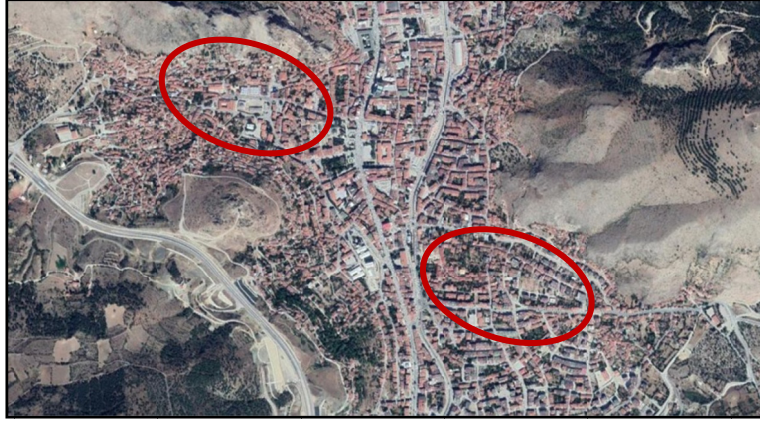
Şekil 1. Halit Sokak, Bey Sokak, Beyhamam Sokak hava fotoğrafı (Google Earth⁴)

1984 yılında 1/1000 ölçekte çizilen Koruma Amaçlı İmar Planı'nda tescilli yapılar işlenerek sit alanları belirlenmiştir. Planda 2. ve 3. derece kentsel sit alanları mevcuttur. Bununla birlikte çerçeve sit koruma alanı da mevcuttur. Sokak sağıklaştırma çalışmaları yapılan Halit Sokak, Bey Sokak ve Beyhamam Sokak'ta koruma altındaki sokaklar olarak belirlenmiştir. Halit Sokak, çerçeve sit koruma alanı içerisinde iken, Bey ve Beyhamam Sokak 3. derece kentsel sit alanı sınırları içerisinde yer almaktadır.

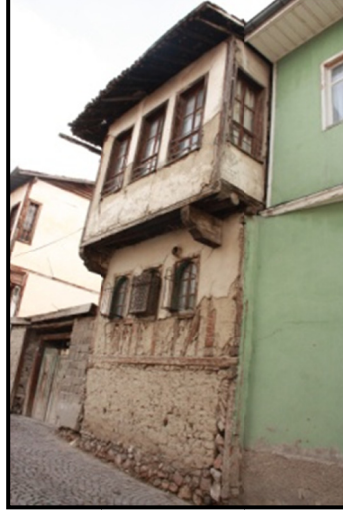
Şekil 3. Bir konut cephesi/ Bey Sokak

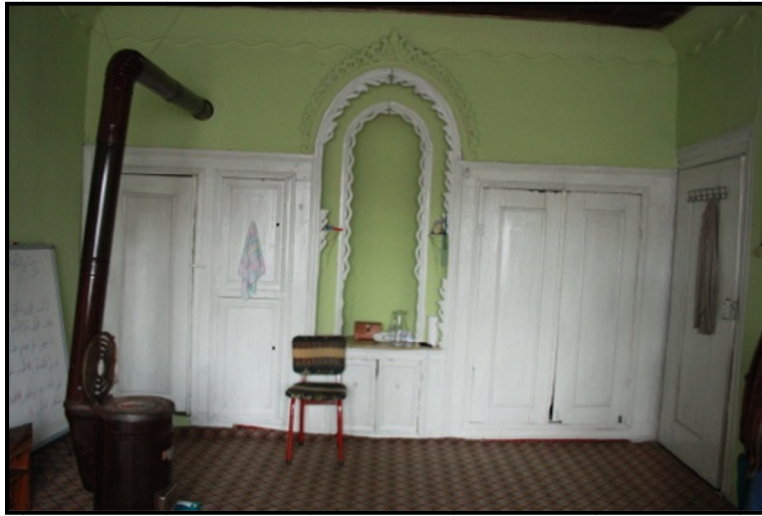
Şekil 4. Üst katta yüklük/ Bey Sokak (Yazar arşivi, 2013)

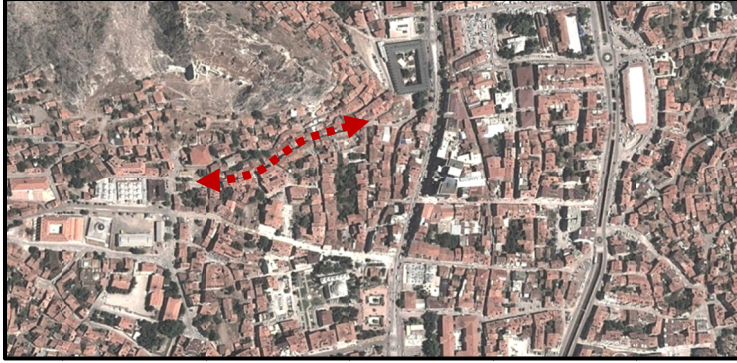
Şekil 7. Halit Sokak konumu (Google Earth)

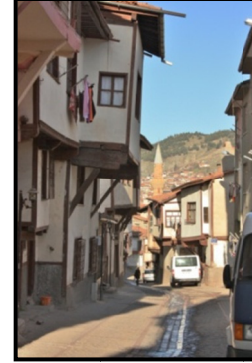
Şekil 8. Halit Sokak (Yazar arşivi, 2016)

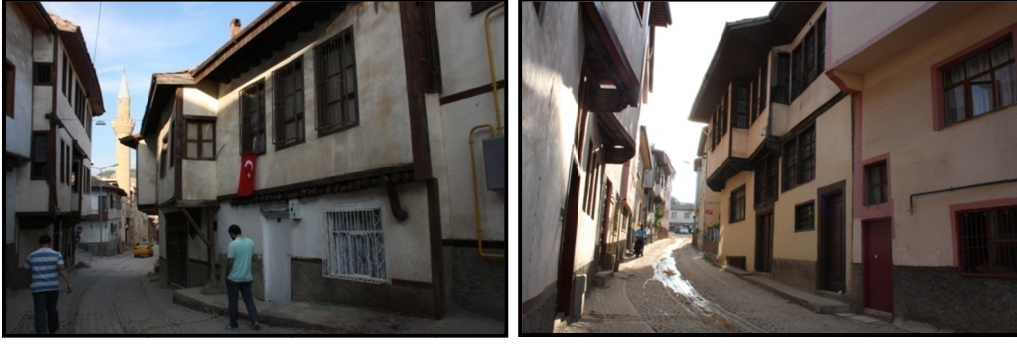
Şekil 10. -11. Halit Sokak (Yazar arşivi, 2016)

Sokak üzerindeki diğer yapı grubunun tamamı konut olarak kullanılmakta olup mevcutta 5 konut tescilli olarak yer alırken, yapılan iç-dış gözlem ve araştırmalar sonucunda sokak üzerinde yer alan, tescile önerilebilecek yapıların da varolduğu görülmüştür. Geleneksel konut dokusuna aykırı olarak, mevcut doku ile uyumsuz olduğu görünen yapı grubu dışında kalan konutlar, tescile önerilebilecek kadar nitelikli olmayıp, dokuya uyumlu konut karakteri özelliği göstermektedir.

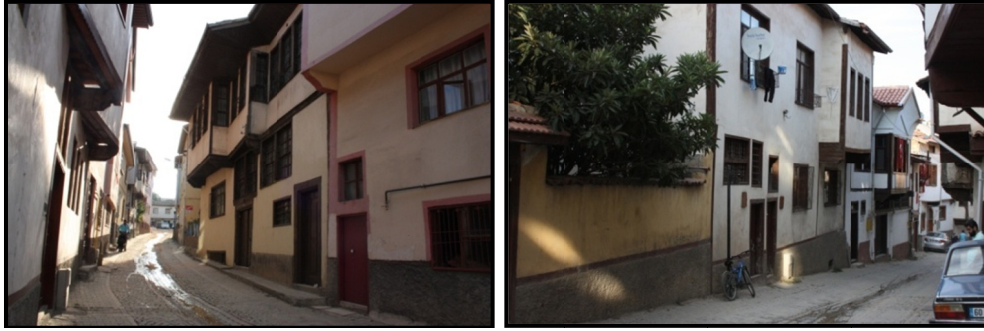
Şekil 12. -13. Halit Sokak (Yazar arşivi, 2016)

Sokak üzerinde bulunan konutların yapım tarihi bilinmemektedir, fakat benzerleriyle karşılaştırıldığında 19.yy sonlarına doğru inşa edildiği düşünülmektedir. Sokak genelinde yeni yapılaşmanın hakim olduğu Halit Sokak'ta geleneksel yapım sistemiyle inşa edilmiş nitelikli konut örnekleri de mevcuttur. Bu sokakta 2004 yılında "Sokak Sağıklaştırma Projesi" ile ön cephe onarımıyla sınırlı bir koruma uygulaması yapılmıştır. Sokak üzerinde bulunan Yazmacılar Hanı, Kabe-i Mescid Camisi ve üst katı konut olarak kullanılan iki adet dükkanın dışındaki yapılar özgün kullanımı olan konut olarak kullanılmaktadır ve geleneksel konutların pek çoğu bir ve iki katlı iken, yeni yapılaşmalarda üç ve daha fazla kat bulunmaktadır. Halit Sokak'ta Yazmacılar Hanı, Kabe-i Mescid Camisi anıtsal yapı olarak, beş konutta sivil mimarlık örneği olmak üzere mevcutta yedi adet yapı tescillidir.

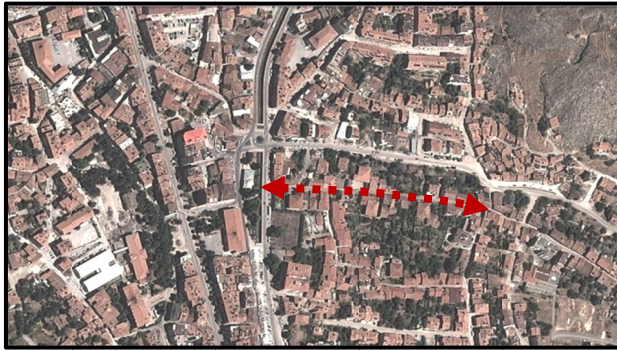
Şekil 14. Bey Sokak konumu (Google Earth)

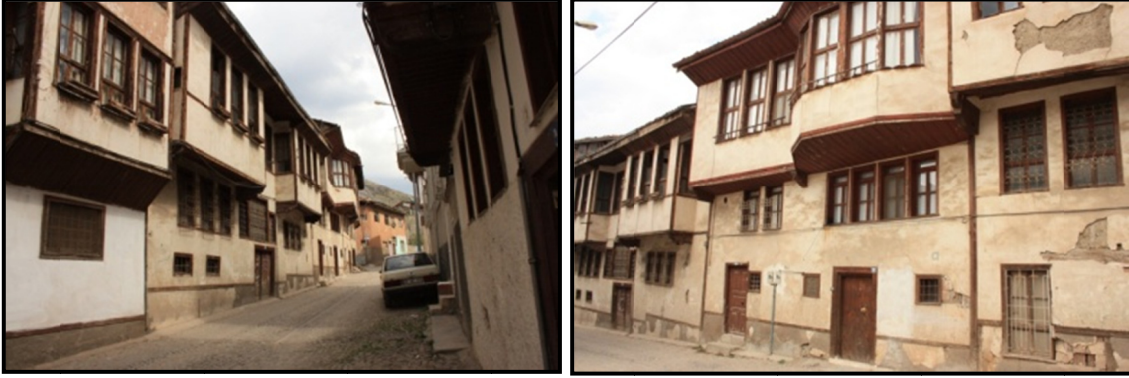
Şekil 16.-17. Bey Sokak (Yazar arşivi, 2013)

Bey Sokak'ta konutların vaziyet planı açısından konumlanışı sokak-bahçe-konut, sokak-konut-bahçe ya da sokak-bahçe-konut-bahçe şeklindedir. Çoğunluk olarak sokak-konut-bahçe olarak konumlanmış konutlara giriş sokak cephesindedir. Geleneksel konutların çoğunlukla iç sofalı plan tipindedir. Zemin katta mutfak, banyo, wc, iş evi, depo, odunluk gibi birimler bulunurken, üst katlarda yaşam birimleri yer almaktadır. Taş bir su basman üzerinde ahşap çatkı arası kerpiç dolgu malzeme ile oluşturulan ahşap karkas yapım sistemine sahip geleneksel konutların cephelerinin her birinde çıkma görülmektedir. Bey Sokak'ta konutlardaki kullanıcıların genel olarak gelir seviyesinin ortalama düzeyde olduğu gözlenmiştir. Bey Sokak için konutlara en büyük tehdit konut sahiplerinin bu konutlarda yaşamamaları ve konutların aktif olarak kullanılmamasıdır. Bey Sokak, sosyal ve ekonomik nitelikler açısından geleneksel konut dokusundaki kullanıcıların gelir düzeyi en iyi sayılabilecek sokaklardan biridir.

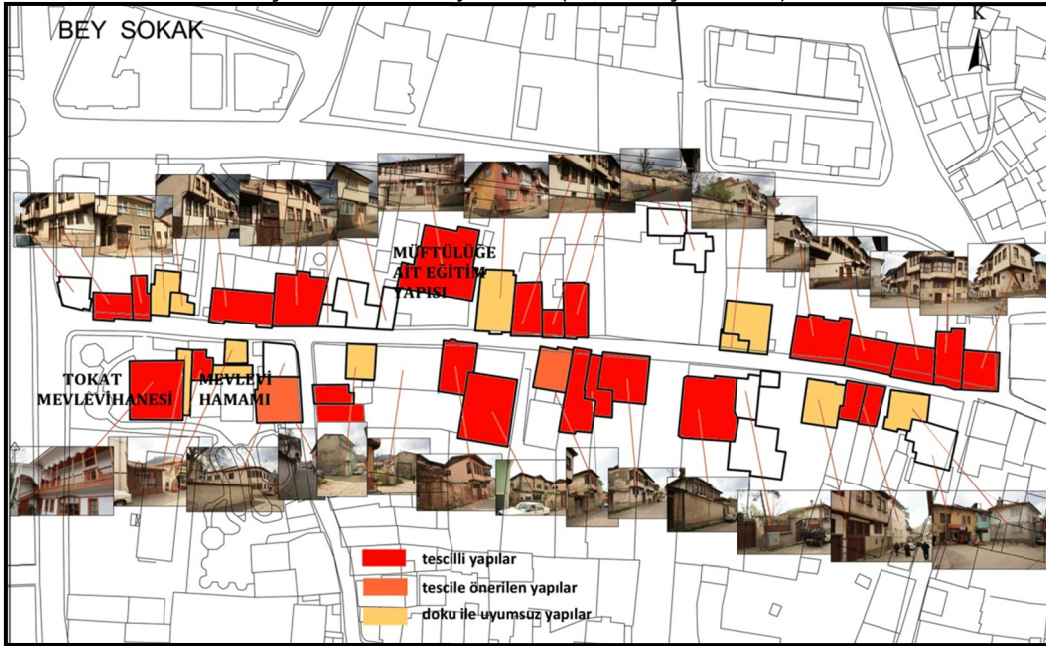
Şekil 18. Bey Sokak genel analiz

Bey sokak özelinde yapılan iç-dış gözlem ve araştırmalar sonucunda tescile önerilebilecek nitelikli yapıların da mevcut olduğu gözlenmiştir. Mevcut dokuya uyumsuz olan konut örnekleri sokak üzerinde yer alırken, aynı zamanda kat sayısı ve cephe düzeni açısından sokak silüetini bozmayacak şekilde uyum sağlayan, eski yapılaşmanın deformasyona uğrayarak yenilenmesi ile oluşan konut grubunun da yer aldığı görülmektedir.

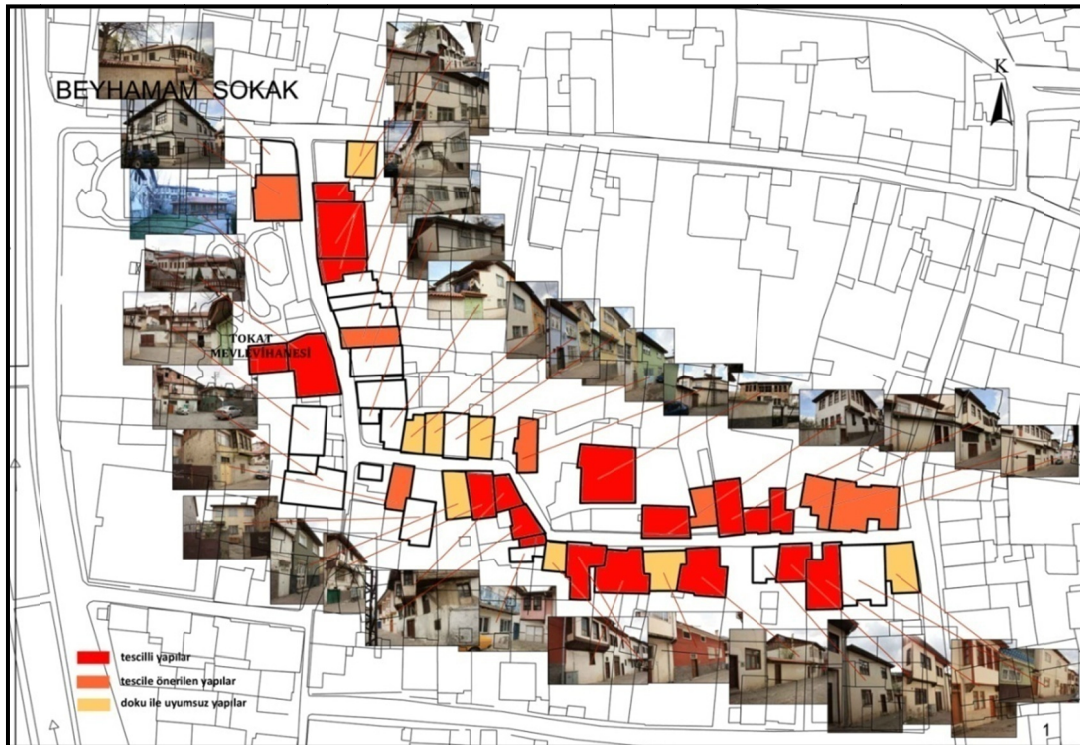
Şekil 21. Beyhamam Sokak genel analiz

Beyhamam Sokak'ta bulunan yapılardan müze olarak kullanılan Vakıf Ev ve dışındakilerin tamamının özgün kullanımı konuttur. Sokak üzerindeki yapıların tamamına yakını iki katlıdır. Sokakta çok katlı yapı bulunmamakla beraber yeni yapılaşmanın da geleneksel dokuya uyum sağlayacak şekilde kat sayısına sahip olduğu görülmektedir. Sokakta yer alan 18 yapı korunması gerekli taşınmaz kültür varlığı olarak tescillenmiştir. Beyhamam sokakta mevcut tescilli konutlara ek olarak, yapılan iç-dış gözlem ve araştırmalar sonucunda tescile önerilebilecek nitelikli yapılar tespit edilmiştir. Geleneksel dokuya uyumsuz konut örnekleri sokak üzerinde analiz çalışmasından yer alırken, eski yapılaşmanın zaman içerisinde yapısal ve fiziksel olarak bozulmalara uğrayarak cephe eleman ve malzemelerinin yenilenmesi ile oluşan; doku içerisinde sokak silüetini bozacak bir etki oluşturmayan ancak nitelikli olarak da görülemeyecek konut grubunun da yer aldığı görülmektedir.

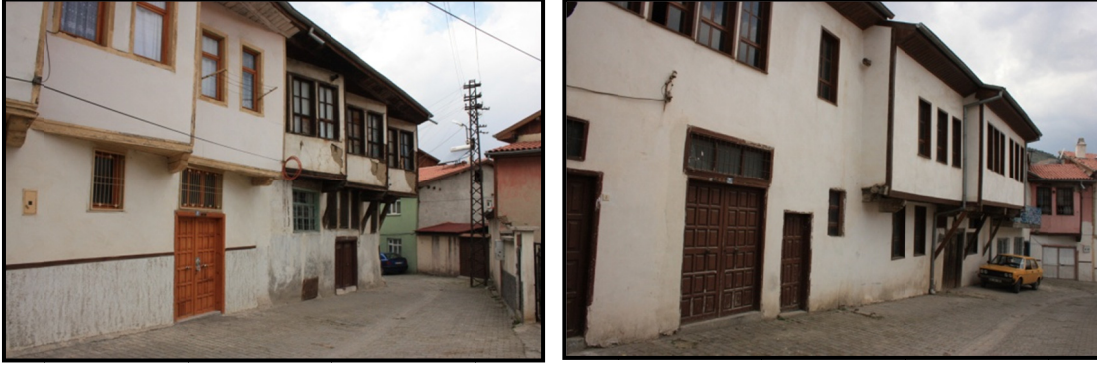
Şekil 22.-23. Beyhamam Sokak (Yazar arşivi, 2013)

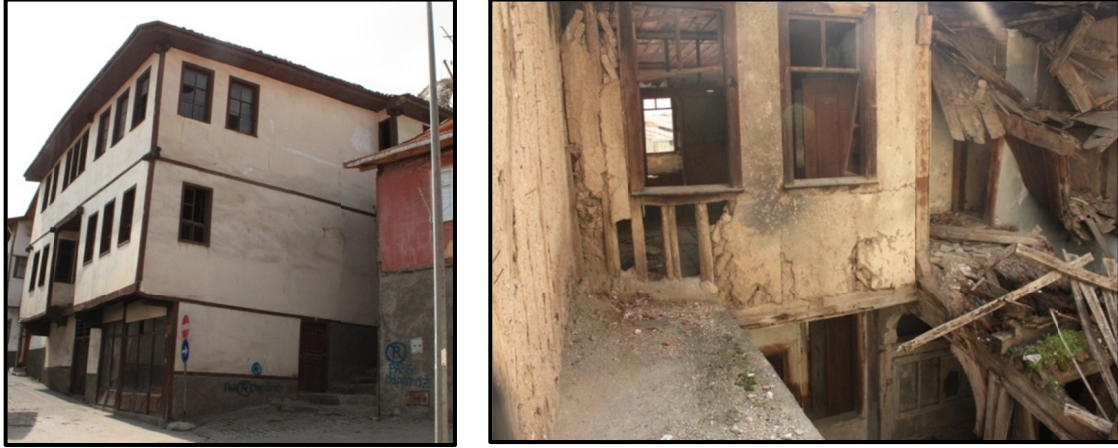
Şekil 24.-25. Bir konutun ön ve arka cephesi/ Halit Sokak (Yazar arşivi, 2013)

Konutlarda konum planı ölçeğinde gerçekleşen bozulmalar çoğunlukla konut kullanıcılarının gelişen yeni kullanım ihtiyaçlarını karşılamak amacıyla muhdes birimlerle yapıya ek yapılması ile ortaya çıkmaktadır. Plan düzenindeki bozulmalar; yeni mekân oluşturma, mekânı bölme ya da mekânları birleştirme şeklinde oluşabilmektedir. Günümüzde genellikle kullanımı tercih edilmeyen ahır, depo ve “iş evi” gibi konut birimleri konutlarda işlevsiz olduğu için boş bırakılarak ya da yeniden değerlendirilerek kullanılmaktadır. Konutların pek çoğunda zemin kata ıslak hacim eklenmiştir. Ara katı bulunan pek çok Geleneksel Tokat evinde yaz kış yiyeceklerin saklandığı birimin -soğukluk- işlevi değişerek farklı bir ihtiyaca yönelik kullanılmaktadır. Üst katlarda ise sofa, sedir, yüklük, gusülhanede ihtiyaç gereği değişiklikler yapıldığı görülmektedir. Geleneksel Tokat evlerinde cepheler plandaki değişmelere oranla daha az bozulmuş ve genellikle özgün biçimdedirler. Konutlardaki plan düzenlerindeki değişiklik cephelere kısmen daha az yansımıştır. Cephelerde gerçekleşen değişim iki şekilde oluşmuştur. İlki pencerelerin ve kapıların yenilenmesiyle oluşan değişikliğin cephe oranlarını bozması ile oluşan yüzeysel bozulma, ikincisi çıkma olarak görülen mekânların balkona dönüştürülmesi ile oluşan kütleli bozulma olarak cephede kendini göstermektedir.

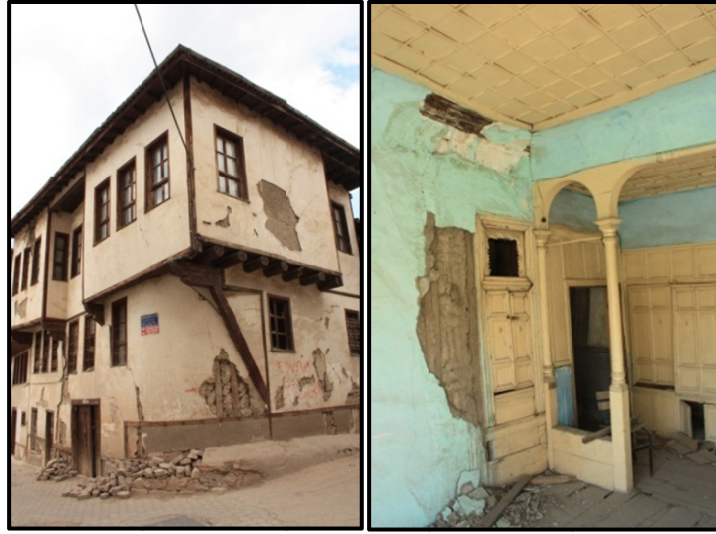
Şekil 26.-27. Cephe sıva ve iç duvar kaplaması bozulmaları / Bey Sokak
(Yazar arşivi, 2013)

Ahşap konutlarda kaplamanın bozulmasına bağlı olarak suyun kiremit altı kaplamaları çatı kirişleri mertek ve aşıklarda oluşturduğu çürüme çarpılma eğilme kırılma gibi tahribatlar sonucu çatı konstrüksiyonu bozulmaktadır. Taşıyıcı sistem ile ilgili meydana gelen bozulmalar etkisiyle çıkmalarda da bozulmalar görülebilmektedir. Çıkma tabanındaki kirişleme sistemi ve bu sistemi taşıyan payandaların yapımı ya da detay hataları çıkmalarda sehim, düşeyden uzaklaşma ve sarkma gibi sonuçlar doğurmaktadır. Düzenli bakım olmamasından dolayı zaman içerisinde şişme ve kuruma ile birlikte çürüme, eskime, kırılma biçiminde bozulmalar yapının sabit yükleri olan kiriş ve taşıyıcı sisteminde görülebilmektedir. Tutuculuğu az olan sıva kullanımları, sıvanın bağdadi çita veya sıva teli kullanılmadan doğrudan ahşap karkas arası kerpiç dolgu olan sisteme uygulanması ve sıvadaki yapım hataları ile düzenli olarak duvar kaplamalarının bakımının yapılmaması en önemli bozulma nedenlerini oluşturmaktadır. Konutlarda kullanılan çatı sisteminde düzenli olarak bakım yapılmaması, kuşların ve bir

takım hayvanların kırarak kiremitlerde yarattığı tahribat sonucu üst örtü ile beraber çatı yapım sistemi hasar görerek yukarıdan içeriye girebilecek suya karşı yapı savunmasız kalmaktadır. Yapı içerisinde ahşaba nüfus eden rutubet ahşabın içinde biyolojik canlıların oluşumuna zemin hazırlamaktadır. Yapıların döşeme tahtalarında meydana gelen bozulmaların nedeni ahşabın aşınması, yorulması ve mukavemetinin azalmasıdır. Konutlarda pencerelerle ilgili görülen en genel bozulma pencere boşluklarının kapatılması, büyütülmesi ya da küçültülmesidir. Pencerenin dış hava şartlarına maruz kalan ahşap kasa kanat ve pervazında çürüme şeklinde gelişen bozulma yaygındır. Tokat'ta genel olarak konutların iç ve dış kapıları özgünlüğünü korumaktadır. Konutlarda iç merdivenler taşıyıcı özeliğinin zamanla bozulması ve üstüne gelen yükler nedeniyle sehim yaparak deformasyona uğramıştır.

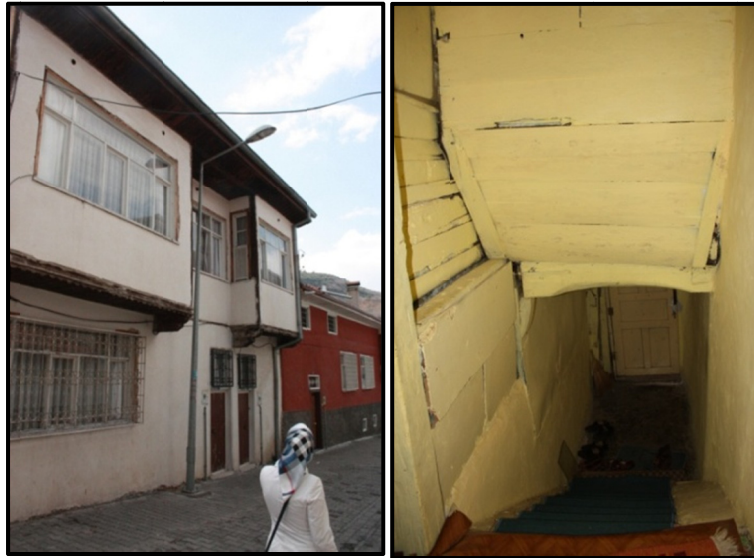
Şekil 28. Ön cephede özgün olmayan kapı-pencere oranları/ Beyhamam Sokak
Şekil 29. Kapatılıp değiştirilen merdiven/ Halit Sokak (Yazar arşivi, 2013)
