Fatsa-Aybastı Karayolu Şev Hareketlerinin İnclinometre Ölçümleriyle İncelenmesi

Investigation of Fatsa-Aybastı Highway Slope Movements by Inclinometer Measurements

Türk Hid. Der. (Tur. J. Hyd.), Cilt (Vol) : 3, Sayı (Number) : 2, Sayfa (Page) : 36-41 (2019)

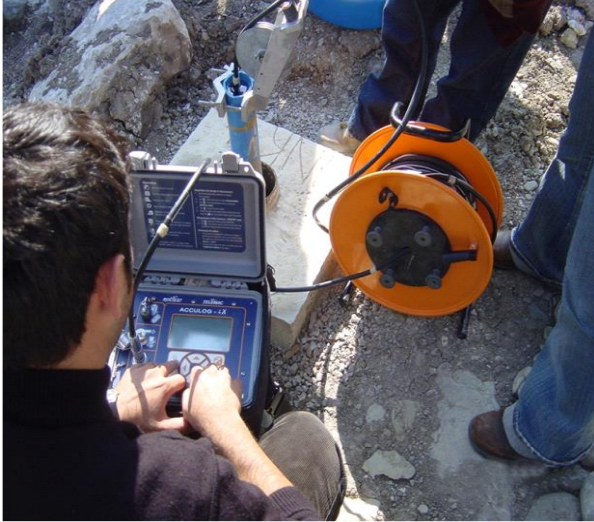
Şekil 1. İnklinometre Cihazı

Şekil 1'de inklinometri cihazının boru detayı verilmiştir. Cihaz bir adet algılayıcı, bir adet kayıt cihazı ve ikisini birbirine bağlayan bağlantı elemanından oluşmaktadır. Bir çok farklı model temin edilebilmekle birlikte bu araştırmada 25.4 mm çapında boru uyumlu düşey algılayıcı tercih edilmiştir. Algılayıcının voltaj değerleri uzun ekseninin düşeye göre sapma açısıyla doğru orantılıdır [4].

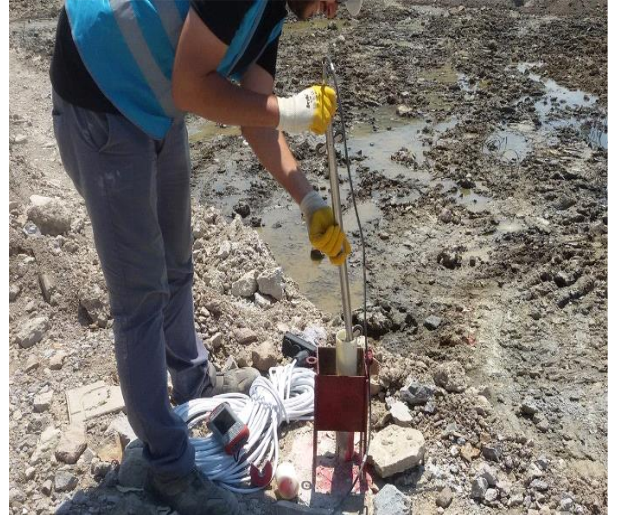
Şekil 3. İnklinometre borusunun yerleştirilmesi

Zemindeki düşey veya yanal deformasyonun ölçülebilmesi için önce hareketin beklendiği kısımlara sondaj kuyuları açılır. Kuyuların deformasyona uğraması ve inklinometre borularının kendi eksenleri etrafında hareket etmesini önlemek için, bentonit çamur ile doldurulur.

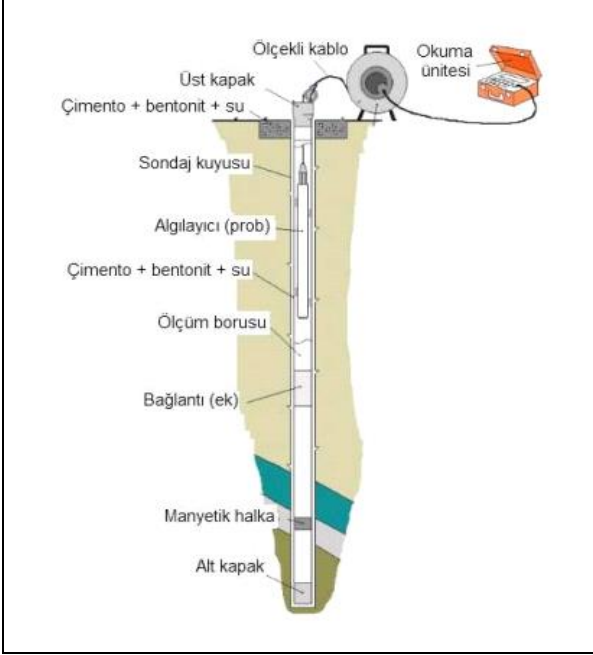
Şekil 4. İnklinometre algılayıcısının hareketi

Kayıt cihazının ekranında, görülen ölçüm değerleri hafızaya alınır. Bu işlem kuyu başına kadar 0.5 m aralıklarla devam eder. Her iki yönde ölçümler alınır ve ilk grup ölçümlerin alınması sırasında yapılan işlemler tekrarlanarak A-, B- ölçümleri kayıt cihazına yüklenir. Cihazın ters yöne döndürülmesiyle birlikte aynı derinlikteki A+, A- ve B+, B- değerleri eşit büyüklükte zıt işaretli çıkmalıdır (Şekil 4).

Cihazın ters yöne döndürülmesiyle birlikte aynı derinlikteki A+, A- ve B+, B- değerleri eşit büyüklükte zıt işaretli çıkmaktadır (Şekil 4).

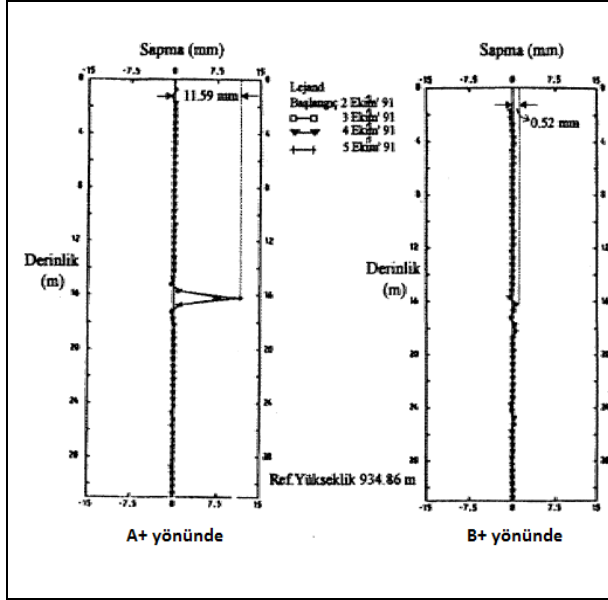
Şekil 6. Artan yer değiştirme grafiği

Şekil 6'daki grafik her 50cm derinlikte meydana gelen değişimi gösterir. Yüzeyden her 50cm derinlikteki değişimin cetvel üzerinde işaretlenmesi ile elde edilir.

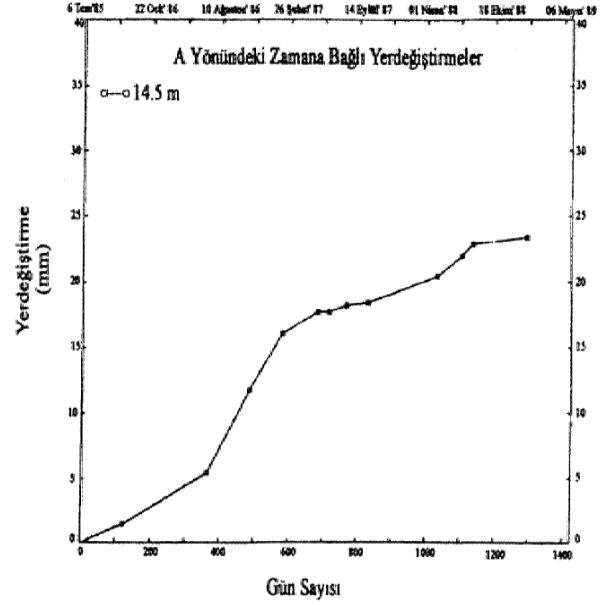
Şekil 8. Yer değiştirme-zaman grafiği

Herhangi bir derinlik için zamana bağlı değişim miktarını gösteren grafikler ise "Yer değiştirme - zaman" grafiği olarak adlandırılır. Bu grafikler ile en büyük hareketin oluşması beklenen yerdeki değişimi zamana bağlı olarak görmek mümkündür (Şekil 8).

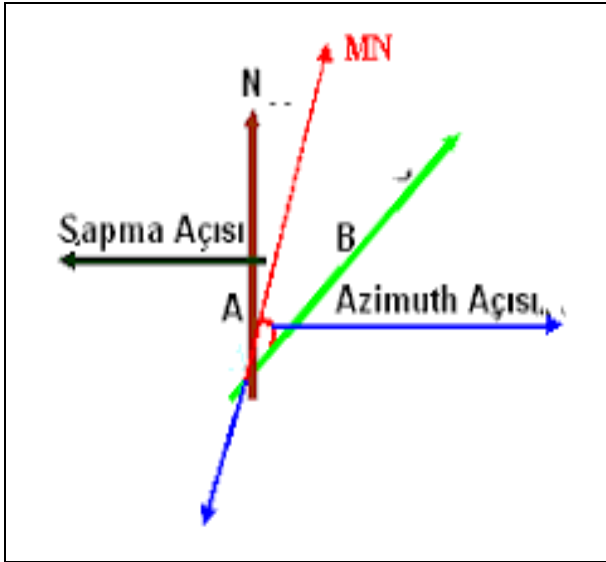
Şekil 10. Azimuth ve sapma açısı

360°'lik azimut değeri mevcut değildir çünkü değeri 0°'lik azimut ile çakışmaktadır, bu nedenle kuzey yönünü 0°'lik bir açıyla değerlendirmek alışılmadık değildir. Arazide yapılan inklinometre ölçümleri elde ettiğimiz grafiklerimizin sapma açısını (Şekil 10) düzeltmek için bu yöntemi kullanırız.

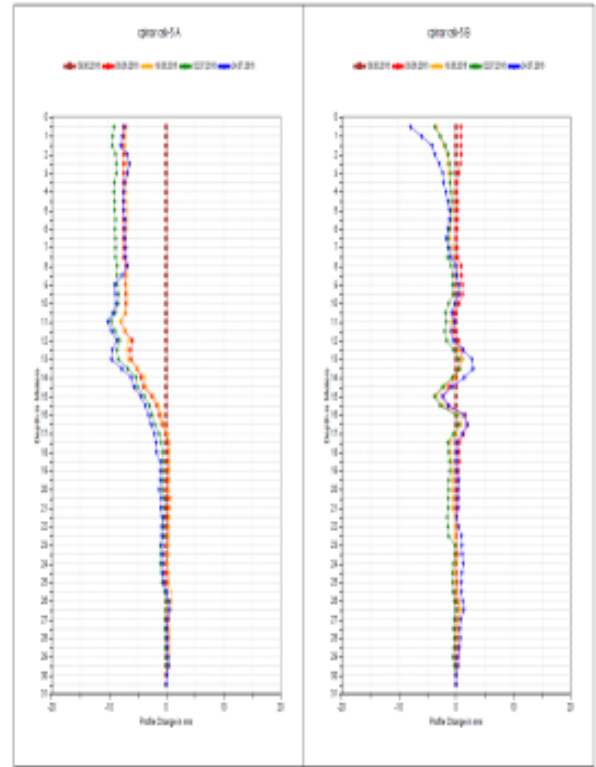
Şekil 12. ÇSK-5 nolu sondaj kuyusu ölçüm sonuçları

31 metre derinliğinde olan ÇSK-5 nolu sondaj kuyusuna inklinometre teçhizatı yerleştirilerek 10-15 günde bir olmak üzere ölçümler alınmıştır. Ölçümler grafiğine işlendiğinde yenilme noktalarını görebildiğimiz halde azimuth düzeltilmesi yapılmadığından kayma yönü olması gerektiği yönün aksi yönünde görünmektedir (Şekil 12). Yani A+ yönünde olması gereken yer değiştirmeler A- yönünde yamaç yukarıya doğru olmuştur. Yapılan bu hata grafiğin yanlış yorumlanmasına yol açmaktadır.
