EDİRNE BEYLERBEYİ CAMİİ'NİN MİMARİ AÇIDAN İNCELENMESİ

THE ARCHITECTURALLY EXAMINATION OF EDİRNE BEYLERBEYİ MOSQUE

Atf için: Pehlivan, F. G., (2019). Edirne Beylerbeyi Camii'nin Mimari Açısından İncelenmesi, ATA Planlama ve Tasarım Dergisi, 3:2, 111-120.

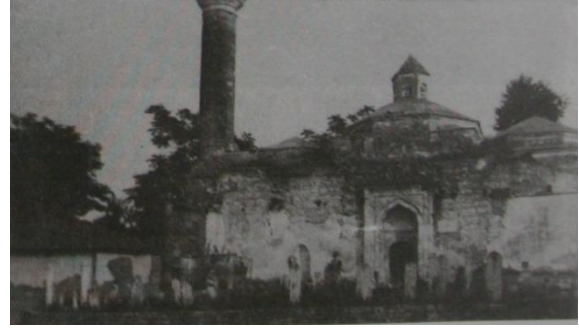
Resim 2. Beylerbeyi Camii 1917 Yılına Ait Bir Fotoğraf (Osman, 1999,101).

Rıfat Osman, 1917 yılında minarenin külahının yıkılmış, bazı taşlarının ve sıvasının dökülmüş olduğunu ifade etmektedir (Osman, 1999,101), (Resim 2). Araştırmacı yazar Rıfık Melül Meriç de Edirne Vakıflar Müdürlüğü'ndeki 16.06.1936 tarihli bir belgeye göre, Beylerbeyi Camii'nin o dönemde kısmen yıkık olduğunu, kurşun kaplamaların ve pencerelerin olmadığını ve kubbenin çatlamış olduğunu ifade etmiştir (Meriç, 1963), (Resim 3).

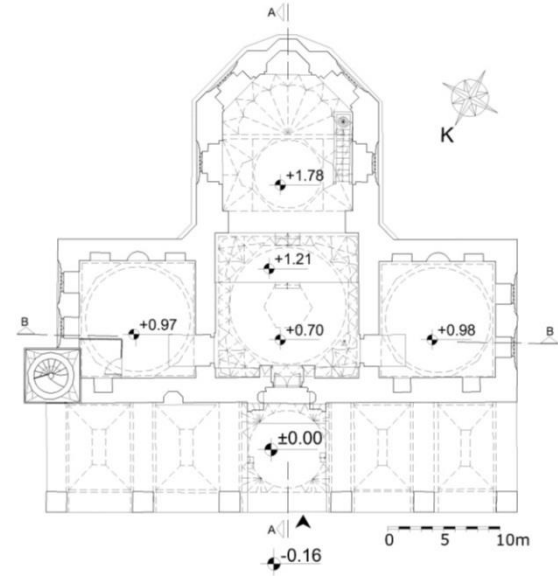
Resim 4. Beylerbeyi Camii'nin Planı (Ayverdi, 1989, 378'den yararlanılarak Gamze Pehlivan ve Funda Aşut tarafından çizilmiştir.)

Beylerbeyi Camii'nin cümle kapısından girildikten sonra, mihraba kadar doğrusal bir aks üzerinde, önce merkezi kubbeli ana mekân, ardından ibadet mekânıyla karşılaşmaktadır (Resim 4). Cami bu mimari özellikleriyle Edirne'deki Gazi Mihal Camii'ye de benzemektedir. Yapım yıllarının yakın olması da bu fikri desteklemektedir (Gazi Mihal Camii 1421 yılında yapılmıştır). Büyük kubbedeki fener, Gazi Mihal Camii'de yoktur.

Ters T planlı camiler, belirgin tipolojik özellikler göstermektedir. Bu yapıların genel planı, şu şekildedir: Merkezi kubbe altı eğitim alanı, bunların her iki yanındaki mekânlar zaviye, merkezi kubbenin güneyindeki mekan ibadet alanı olarak kullanılmıştır. İncelenen Beylerbeyi Camii de, İznik Nilüfer Hatun İmaret, İznik Yakup Çelebi Camii, Bursa Orhan Camii, Edirne Muradiye Camii, Milas Firuz Bey Camii gibi bu tipolojideki birçok camiyle ortak özellikler göstermektedir (Budak, 2016, 22), (Resim 4).

ayrılmaktadır¹, (Resim 5). Eyvan, mihraba paralel doğrultulu bir dikdörtgen ve dikdörtgenden hemen sonra yarım altıgenle sonlanan ibadet mekânından oluşmaktadır (Arseven, 1965, 275; Kuban, 2007, 119), (Resim 4). Kuban (2007)'a göre kare mekân ile eyvan arasındaki bu mekânsal ayrım, Bursa Yeşil Zaviye'deki gibi, bu yapının cami olarak değil zaviye olarak yapıldığını, ibadet için eyvanın kullanıldığını kanıtlamaktadır.

Merkezi kubbe altı mekânın sağında ve solunda yine kare şekilli iki mekân daha bulunmaktadır (Resim 4). Zaviye olarak kullanılmış bu iki mekân, bu tip camilere yukarıda bahsedilen isimlerin verilme sebebidir. Bir basamakla yükseltilmiş olan bu mekânlarının içinde, dörder tane niş, birer tane ocak ve ikişer tane pencere yer almaktadır (Ayverdi, 1989, 378; Aslanapa, 2004, 71). Yapının bu bölümü, İznik Nilüfer Hatun İmareti'ne benzemektedir. (Aslanapa, 2004, 71).

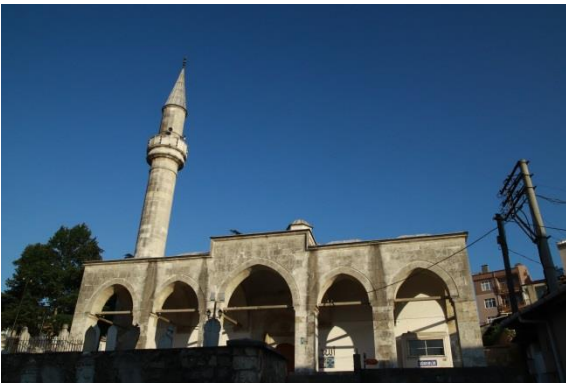
Resim 6. Beylerbeyi Camii Kuzeybatı Cephesi (07.06.2019).

Ayrıca Beylerbeyi Camii'nin aslında son cemaat mahalli yoktur. Bu alan 1845 yılında ahşap olarak inşa edilmiştir. Ancak sonradan dönemin Vakıf müdürü Sadreddin Bey tarafından yıkılmıştır. Son cemaat mahallinin yıkılması, caminin giriş cephesindeki duvarı, yağmurdan koruyamadığından, duvarın su alarak harcın bozulmasını hızlandırmıştır. Daha sonra bu duvara kireç badana yapılmıştır (Osman, 1999,102). Günümüzdeki son cemaat mahalli, sonradan yapılmış olup altı adet kare sütundan oluşmaktadır (Bayrak, 1994, 183), (Resim 5, 6).

- Giriş aksındaki betonarme gerginin beton kısmı sıyrıldığından içteki donatı açığa çıkmış ve korozyona uğramaya başlamıştır. Güneybatıdaki betonarme gergi de üzengi taşıyı patlatmıştır (Resim 6).

Mimarlık tarihi açısından büyük önem taşıyan bu yapının koruma sorunlarının ivedilikle çözülmesi gerekmektedir. Kemerlerin tepe noktasındaki çatlaklar, çatlak monitörüyle takip edilmeli, çatlakta herhangi bir ilerleme olup olmadığı tespit edilmelidir. Çatlakta ilerleme yoksa çatlak onarımına geçilebilir. Ancak çatlakta ilerleme varsa derhal müdahale edilmelidir. Yapıya ağır yük veren betonarme kubbeler yerine geleneksel teknikle, özgün malzemeyle yeniden kubbe yapılması önerilebilir, kubbe kasnağına güçlendirme yapılabilir. Zemin seviyesinde meydana gelen nem problemini engellemek için yapının etrafına drenaj sisteminin uygulanması, gerekirse temele su yalıtımı uygulanması, çatı ve saçak sisteminde su taşmasının önlenmesi için doğru detay çözümü, çörtlenlere zincir takılması, pencerelerin profillerinde ve minarede su birikmesini önlemek için yatay doğrultulu yüzeylere uygun eğimin verilmesi, istinat ve cami duvarındaki biyolojik oluşumların, lekelenmelerin ve çiçeklenmenin temizlenmesi, çatı kaplamalarından bozulanların yenilenmesi, revak aralarındaki gergilerin ahşap olanlarla değiştirilmesi, sonradan takılan metal aparatların sökülmesi gerekmektedir.

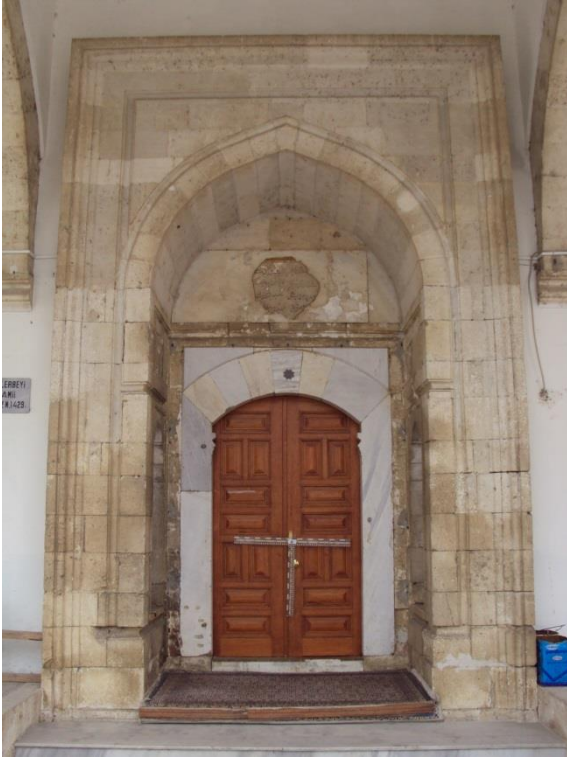
Resim 8. Beylerbeyi Camii'nin Kuzey Köşesi (09.04.2010).

Son cemaat mahallindeki revak ayakları ve kemerleri kesme taş olarak giriş cephesinin duvarları sıvalı olarak inşa edilmiştir. Bu duvar üzerinde bulunan giriş kapısı, kesme taştan sivri kemerli olarak yapılmıştır. Giriş kapısının etrafını profilli dikdörtgen söve dolanmaktadır. Giriş eyvanının sağında ve solunda yarım altıgen planlı iki adet niş bulunmaktadır (Ayverdi, 1989,378). Ahşap kapının etrafında ise basık kemerli mermer söve yer almaktadır. Mermer sövenin üzerinde küçük bir parça halinde kitabe bulunmaktadır (Resim 8,9). Caminin diğer cephelerinde sıva yoktur (Resim 10,11).

- Yapının güneybatı cephesinde, yapıya bitişik vaziyette bir incir ağacı, kuzeydoğu cephesindeki pencere sövesinde bitki çıkmıştır (Resim 10).
- Giriş kapısının önüne rüzgâr geçişini önlemek amacıyla branda germek için çimento harçla metal aparat tutturulmuştur (Resim 8).

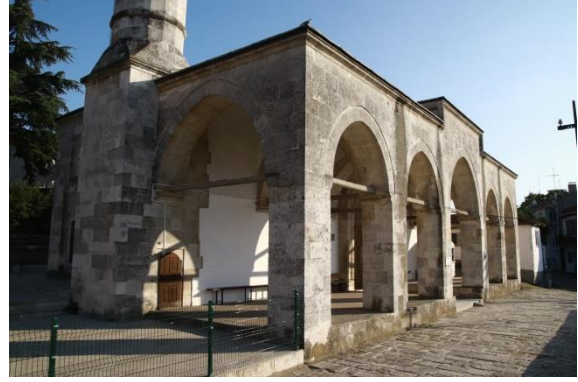
Resim 9. Beylerbeyi Camii'nin Kuzey Köşesi (07.06.2019).

- Yapının belli bir yüksekliğine kadar, yeşil alg, kara yosunu, sarı ve gri liken gibi biyolojik oluşumlar gözlemlenmektedir (Resim 9,10, 11).
- Üst örtüden suyun tahliye edilememesinden dolayı, saçaktan taşıp aşağıya sızan ve/veya tonoz üzerinde biriken su, yüzeylerde siyah lekelenmeler oluşturmuştur (Resim 9).
- Çatıda iki kubbe arasında oluşan yatay dere, çörtlenler ile tahliye edilmeye çalışılsa da yeterli olmamıştır.
- Güneydeki çörtenden akan su, duvar yüzeyinde bozulmalara neden olmuştur.
- Kuzeybatı tarafındaki istinat duvarında yer yer yosunlar görülmektedir.
- Minare küpü, alt simidi ve şerefe altındaki taş yüzeyinde siyah lekeler oluşmuştur (Resim 10).
- Cepheelerde üst sıra dışlık pencerelerin alt sövelerinde suya bağlı siyah

lekelenmeler oluşmuştur (Resim 9,10, 11).

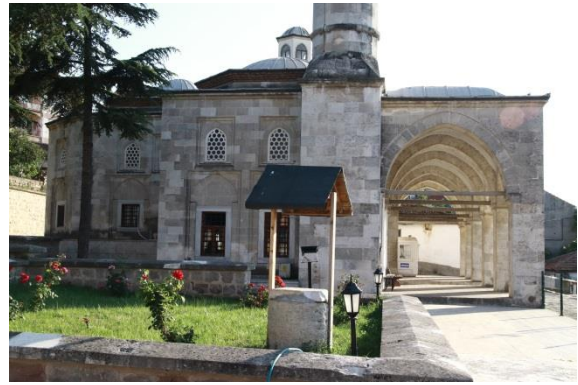
Resim 10. Beylerbeyi Camii'nin Kuzeydoğu Cephesi (07.06.2019).

yuvarlak formlu camların şaşırtmalı olarak dizilmesiyle oluşturulmuştur (Resim 10,11).

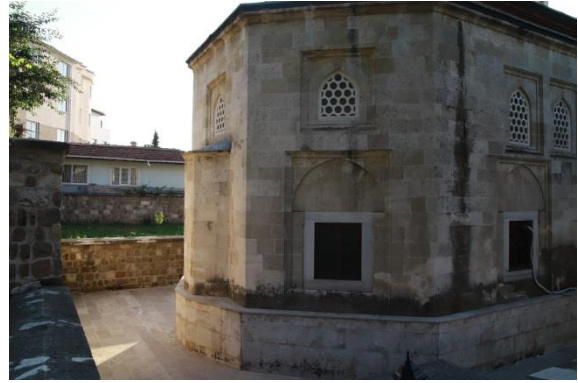
Resim 11. Beylerbeyi Camii'nin Kuzeydoğu Cephesi (07.06.2019).

- 1964-1969 restorasyonundan sonra, caminin mihrap kısmı, orijinalliği bozularak dışarıya doğru çıkartılmıştır. Bu çıkıntının üzeri kurşun, bir saçakla örtülmüştür. Sonraki yıllarda ibadet mekânının olduğu kısmın tamamına 19 cm kalınlığında 120 cm yüksekliğinde bir set duvarı eklenmiştir. Ancak zemindeki nem, bu setin bitim hizasından sonra tekrar kusmuştur (Resim 11).

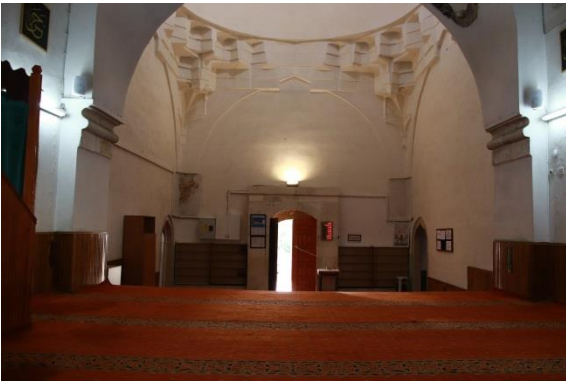
Resim 12. Beylerbeyi Camii'nin İbadet Mekânından Giriş Mekânına Bakış (07.06.2019)

Camiye girildiğinde öncelikle 7 m çapında merkezi büyük bir kubbe görülmektedir. Sekizgen kaide üzerine oturan bu kubbeden kare mekâna geçiş dört sıra badem ve stalaktitle yapılmıştır. Bunun iki sırası kasnak boyunca dönmektedir (Resim 12). Bu kubbenin ortasında altıgen formlu bir fener yer almaktadır (Ayverdi, 1989, 378; Aslanapa, 2004, 71).

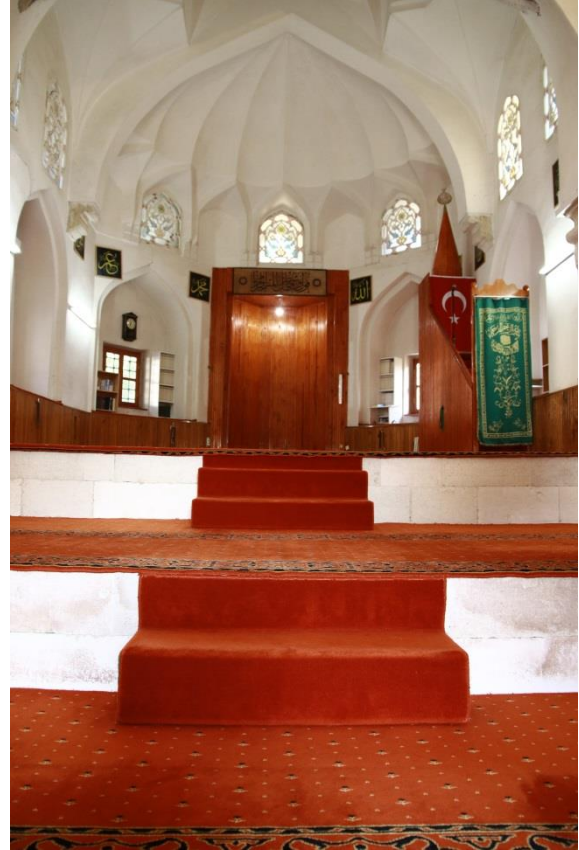
Resim 13. Beylerbeyi Camii'nin İbadet Mekânı (07.06.2019).

Merkezi büyük kubbeden sonra büyük bir sivri kemer, bu kemerden sonra yatık bademlere oturan sekizgen kasnak ve kasnak üzerinde ise 3 m çapında küçük bir kubbe yer almaktadır (Ayverdi, 1989, 378; Kuban, 2007,119). Bu küçük kubbenin kenarlarında kalan alanlar, yarım yıldız tonozla kapatılmıştır (Aslanapa, 2004, 71). Bu bölüm, küçük bir sivri kemerle sonlanmaktadır. Küçük sivri kemerden sonra 6,3 m çapında iç bükey, dilimli yarım kubbe gelmektedir (Arseven, 1965, 276; Bayrak, 1994, 183; Ayverdi, 1989, 378), (Resim 13). Bu kubbenin dilimleri, çift konsollar tarafından taşınmaktadır (Kuban, 2007,119).

mihrap vurgusunu arttırmak için dilimli yarım kubbe ile örtülmüştür (Resim 13).

Cephedeki zemin kat pencerelerinin etrafında mermer söve dolanmaktadır. Pencerenin üzerinde duvarla aynı malzemeden kesme taş kemer ve kemerin altında taş söve, sövenin etrafında pencereyi vurgulayan dikdörtgen profil dolanmaktadır. Üst kat pencereleri vitraylı revzen ve dışlık kısmından oluşmaktadır (Resim 13,14). Duvarla aynı taştan sivri kemerli söve, sövenin etrafında dikdörtgen profil mevcuttur.

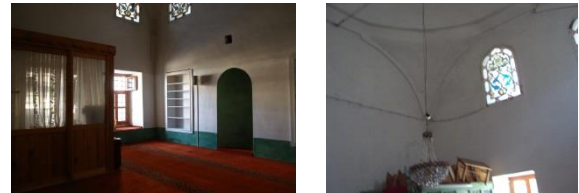
Resim 14. Beylerbeyi Camii'nin Zaviye Mekânı (07.06.2019)

gelmiştir (Kuban, 2007, 117). Erken dönemde gezgin dervişlerin barınma ihtiyacının karşılandığı bu zaviyeler, ilerleyen dönemlerde işlevini yitirmiştir. Günümüzde Kur'an eğitiminin verildiği mekân olarak değerlendirilmiştir. Girişte soldaki zaviyenin içine metal ve cam malzemeden yapılmış, imam odası olarak kullanılan küçük, muhdes bir oda eklenmiştir (Resim 14).

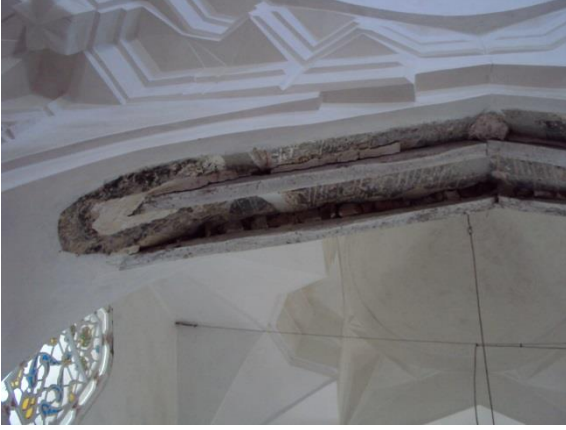
Resim 15. Orijinal Kufi Süsleme ve Ahşap Atkı (09.04.2010)

İç mekânda, merkezi kubbe altı mekânından ibadet kısmında geçişte kullanılan büyük sivri kemerin karnında, sarı boyalı orijinal kufi süsleme ve strüktürel olmaktan ziyade süsleme amaçlı kullanılan iki adet ahşap atkı bulunmuştur (Aslanapa, 1949, 91-92), (Resim 15). Restorasyon sırasında bu kısım sıva ile örtülmemiş açıkta bırakılarak korunmuştur. Bunların yanı sıra, Aslanapa, (2004; 71), geçmişte caminin ceviz oyma pencere kapakları ve kalemişlerinin olduğunu ifade etmektedir.
