## Kadın Azmağı'nın (Gökova Körfezi-Muğla) Su Kalitesi Yönünden Mevsimsel İncelenmesi

Mustafa DÖNDÜ<sup>1</sup>, Nedim ÖZDEMİR<sup>\*2</sup><sup>1</sup> Muğla Sıtkı Koçman Üniversitesi, Fen Bilimleri Enstitüsü, Su Ürünleri Mühendisliği Anabilim Dalı-Kötekli-Muğla<sup>2</sup> Muğla Sıtkı Koçman Üniversitesi, Su Ürünleri Fakültesi, Temel Bilimler Bölümü- Kötekli-Muğla

**Seasonal Investigation of Water Quality of The Kadın Azmağı Creek (Gökova Bay-Muğla)**

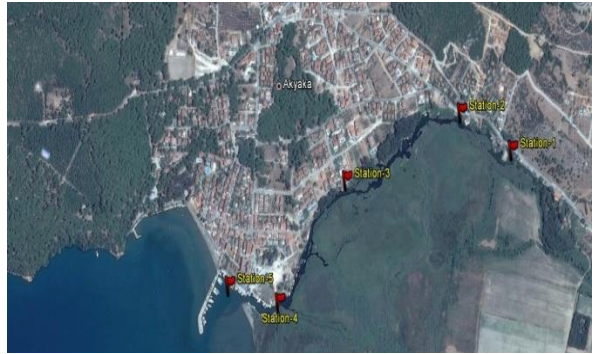
Şekil 2. Araştırma sahasında seçilmiş istasyonlar.

1 nolu istasyon: Yalıçapkını tabelası yanı.	37°03'19" K	28°20'17" D
2 nolu istasyon: Orfoz restaurant yanı.	37°03'21" K	28°20'07" D
3 nolu istasyon: Tatil apart otel önü, Vira Vira restaurant yanı.	37°03'11" K	28°19'47" D
4 nolu istasyon: Gökova Körfez Limanı'nda yer alan köprü ayağı.	37°03'00" K	28°19'39" D
5 nolu istasyon: Gökova Körfez Limanı.	37°03'01" K	28°19'31" D

Bu çalışmada Haziran 2012-Mayıs 2013 tarihleri arasında seçilen 5 istasyonda bazı fiziko-kimyasal parametrelerin su analizleri yapılmıştır (Şekil 2; Çizelge 1).

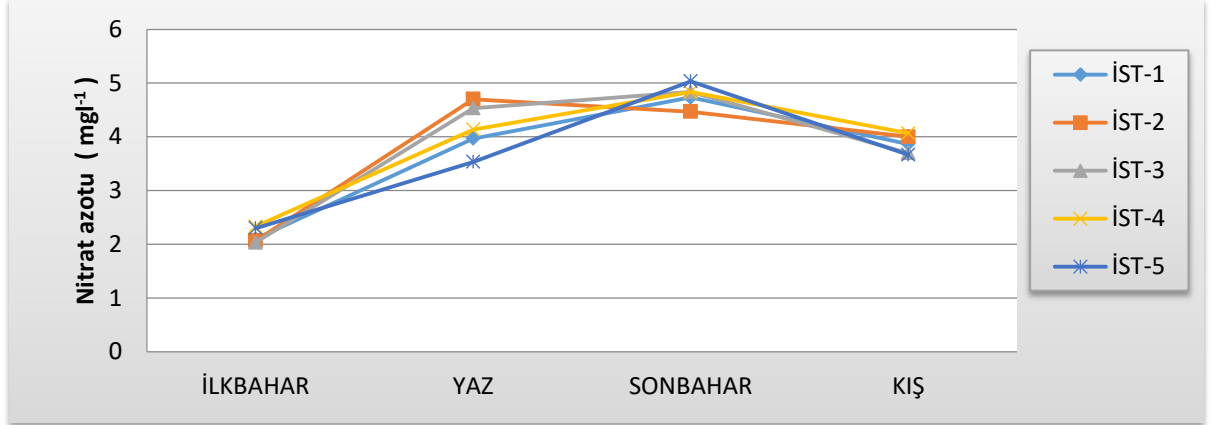
Şekil 7. İstasyonlardaki nitrat azotunun mevsimlere göre değişim grafiği

**Nitrat azotu:** Nitrat azotu değerleri bakımından 2.03-5.03  $\text{mg l}^{-1}$  arasında değişmekte olup, yıllık ortalama 3.74  $\text{mg l}^{-1}$  olduğu belirlenmiştir. Mevsimsel olarak en düşük ilkbaharda 2.03  $\text{mg l}^{-1}$  ile 3 no'lu istasyonda, en yüksek değer ise sonbaharda 5.03  $\text{mg l}^{-1}$  ile 5 no'lu istasyonda çıkmıştır (Çizelge 2; Şekil 7).

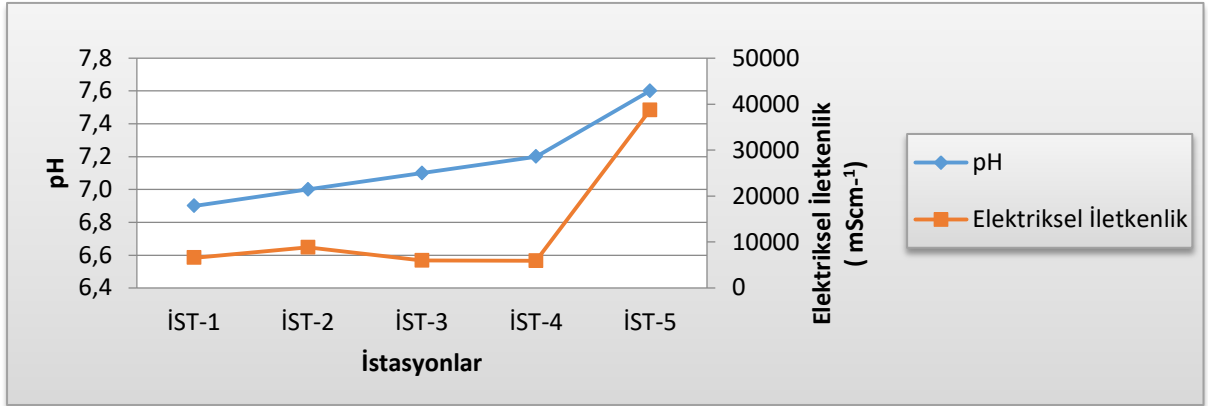
Şekil 14. İstasyonlardaki ortalama pH-elektriksel iletkenlik ilişkisi

Suyun asitlik göstergesinden biri olan pH sudaki canlı yaşamını etkileyen önemli bir faktördür. Suyun yüksek pH değeri göstermesi azot bileşiklerinin zararlı etkilerini artırır (Tanyolaç, 2004; Alam ve ark., 2007). Elektriksel iletkenliğin yüksek olması ortamdaki tuz seviyesinin yüksek olduğunun belirtisidir (Atay ve Pulatsü, 2000). İstasyonlardaki ortalama değerler birbirine yakın olup (Çizelge 2), ortalamadaki artışın nedeni 5 no'lu istasyondur (Şekil 14).
