Sosyal Bilimler Enstitüsü Dergisi
The Journal of Social Sciences Institute
Yıl/Year: 2019 – Kış / Winter Sayı/Issue: 46
Sayfa / Page: 227-260

**OSMANLI BATILILAŞMA
DÖNEMİNE AİT
ÖDEMİŞ'TE BULUNAN
DUVAR RESİMLİ İKİ CAMİİ**

***THE TWO MOSQUES WITH
WALLPAPER BELONGING TO
OTTOMAN WESTERNIZATION
PERIOD IN ÖDEMİŞ***

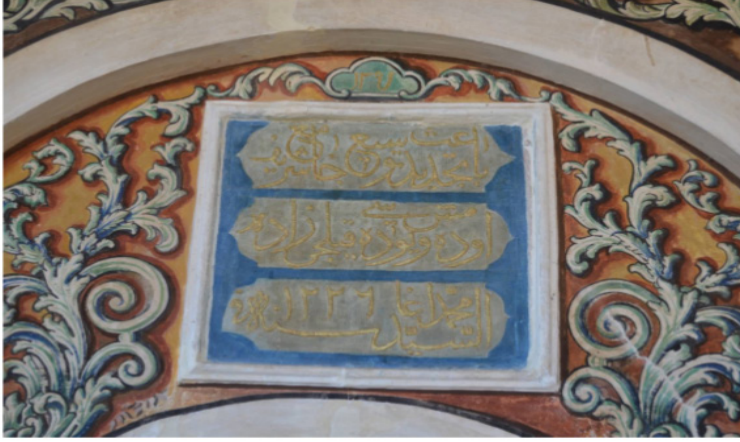
Fotoğraf 1: Kılıczade Mehmet Ağa Camii harim kapısı üzerinde yer alan kitabe

Cami, İzmir İli, Ödemiş İlçesi, Bademli Mahallesi Aşıklaroba mevkiinde yer almaktadır. Cami'nin inşa tarihi tam bilinmemekle birlikte harim girişinde yer alan kitabesinden Hicri 1226/ Miladi 1811 yılında Kılıczade Mehmet Ağa tarafından büyütülerek yenilendiği anlaşılmaktadır (Kuyulu, 1994: 156) (Fotoğraf 1-2-3).

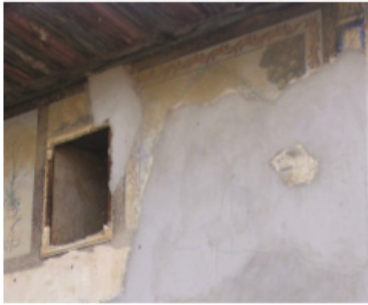
Fotoğraf 8: Kılıczade Mehmet Ağa Camii güney cephesindeki manzara tasviri

uygulandığı mavi adacıklar yer almaktadır. Ufuk çizgisi denizin bittiği, adaların başladığı noktada görülmektedir. Mavi ve beyaz renk tonlarıyla tasvir edilen bulut kümeleri ile zenginleştirilen gökyüzü, deniz ve kara görünümüleriyle ufuk çizgisinde birleşmiş bir şekilde görülmektedir. Gökyüzü ve bulutlar oldukça gerçekçi bir üslupla resmedilmiştir (Fotoğraf.7). Güney cephede yer alan panonun içindeki manzara tasviri bugün neredeyse tamamı yok olmuş; geriye sadece sağ köşesindeki ağacın üst bölümünden bir parça kalmıştır (Fotoğraf.8).

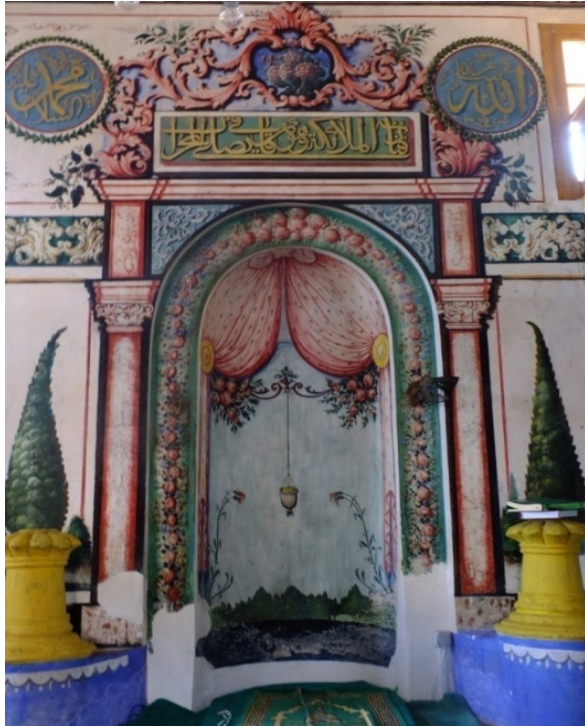
Fotoğraf 19: Kılıczade Mehmet Ağa Camii Mihrap ve bezemeleri

işlenmiştir. Bu manzaranın iki yanına ön planda yer alan karanfile benzer simetrik çiçekler yerleştirilmiştir (Fotoğraf.19). Tavan yüzeyi, çok renkli ve çok ayrıntılı bir işçilikle bezenmiştir (Fotoğraf.20). Caminin güney duvarında yer alan orman tasviri, tavan yüzeyinde yer alan tasvir ile aynı olup, büyük bir orman resmi şeklinde görülmektedir. Tavanın bütün kenarlarında yoğun olarak koyu yeşil ağaçlar, kırmızı ve sarı renkli çiçekler tüm yüzeyde resmedilmiş olup, ağaçlar ve çiçekler, renk tonlarıyla ayrıntılı bir şekilde verilmiştir (Fotoğraf.21).

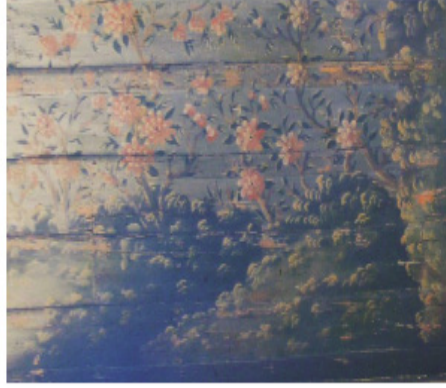
Fotoğraf 21: Kılıczade Mehmet Ağa Cami tavan bezemesi detay

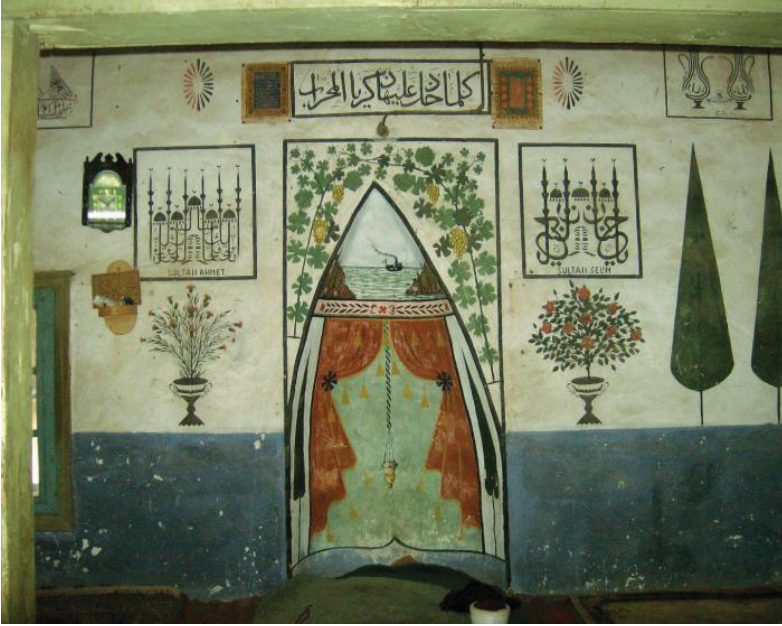
Fotoğraf 23: Lübbey Camii mihrabı

lenmiştir. Mihrabın alt bölümünde iki yana açılmış perdenin resmedildiği görülmektedir. Bu perdeler; sağda ve solda perde iğnesi ile büzülmüş bir şekilde olup kenarlarından sarı renkli püsküller sarkmaktadır. Ayrıca perde'nin ortasından zincirle aşağıya sarkan bir kandil resmedilmiştir. Kandil, üç ayrı noktadan zincirlerle üst kısımda bulunan bir diğer zincir halkasına bağlanmış olarak resmedilmiştir. Mihrabın üstünde ise asma yaprakları ve üzüm salkımları tasvir edilmiştir (Fotoğraf.23-24).

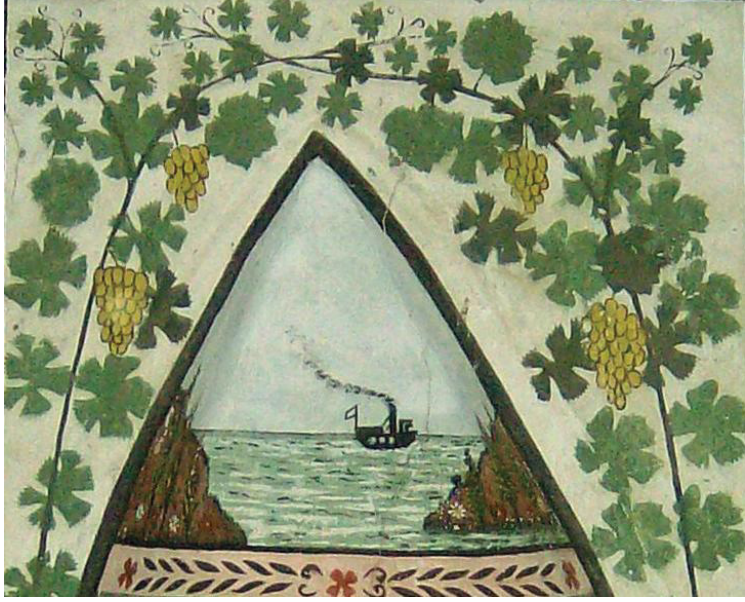
Fotoğraf 24: Lübbey Camii mihrap nişi içindeki manzara tasviri

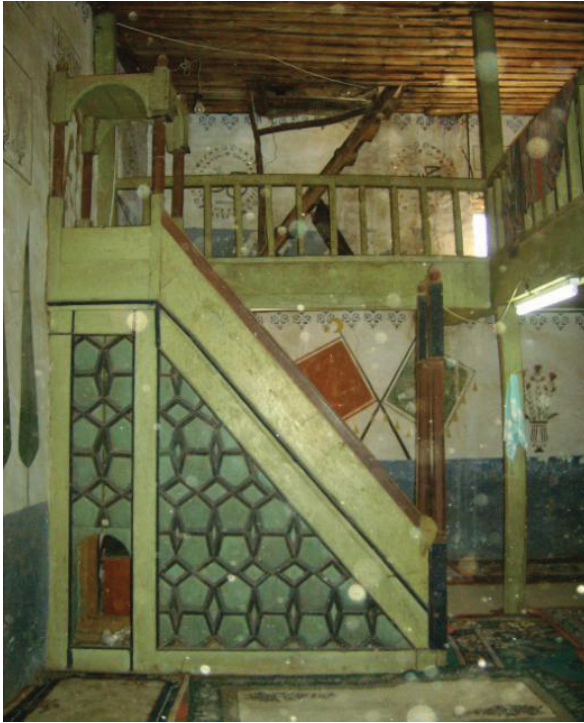
Fotoğraf 30: Lübbey Camii hünkâr mahfili, minber ve harimin batı duvarında yer alan sancaklar

Geometrik süslemeler genelde diğer bezemeleri çerçeve içine almak için kullanılmıştır. Kible duvarında tek başlarına kullanıldıkları örnekler de bulunmaktadır. Hat yazıları harim duvarlarının üst kısımlarında, belli aralıklarla tüm yapıyı çevrelemektedir. Bu hat yazıları ile genelde "Allah, Muhammed, Ebubekir, Ömer, Osman, Ali, Hasan, Hüseyin, Zübeyr, Sa'd" isimleri yazılmıştır. Harimin batı duvarının yüzeyine birbirine çaprazlamasına yerleştirilmiş iki sancak çizilmiştir. Sancaklardan biri kırmızı, diğeri yeşil renkte olup içleri boş bırakılmıştır (Fotoğraf.30).

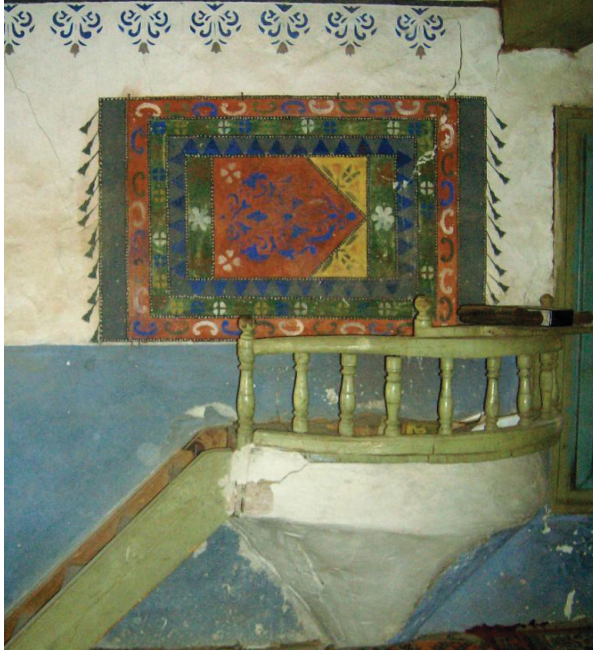
Fotoğraf 32: Lübbey Cami kible duvarının doğu bölümündeki seccade

Meyve ve natürmort olarak mihrapta kullanılan üzüm salkımı motifinin dışında, mahfil katı duvarında bir karpuz resmi yer almaktadır. Bu resimde karpuzun bir dilimi kesilerek çıkartılmış ve çıkmış olan dilim üzerinde bıçak iki boyutlu olarak tasvir edilmiştir (Fotoğraf.31). Kullanım eşyası olarak kandil, seccade ve ibrik tasvir edilmiştir. Kandil daha önce bahsedildiği üzere mihrapta bulunmaktadır. Baskı tekniği ile yapılan halı tasviri kible duvarının doğu bölümüne yapılmıştır. Tek mihraplı seccade-halıda kırmızı, sarı, mavi, gri, yeşil renkleri kullanılmıştır. Seccade zeminini üç bordür ve çiçekler, çeşitli bitkisel ve geometrik motifler, koçboynuzu şeklinde motifler oldukça stilize bir şekilde resmedilmişlerdir (Fotoğraf. 32).
