DUVAR RESİMLERİ VE MOZAIKLERİN “TAŞINABİLİR”LİĞİ

GÜLSEREN DİKİLİTAŞ

“REMOVABILITY” OF WALL PAINTINGS AND MOSAICS

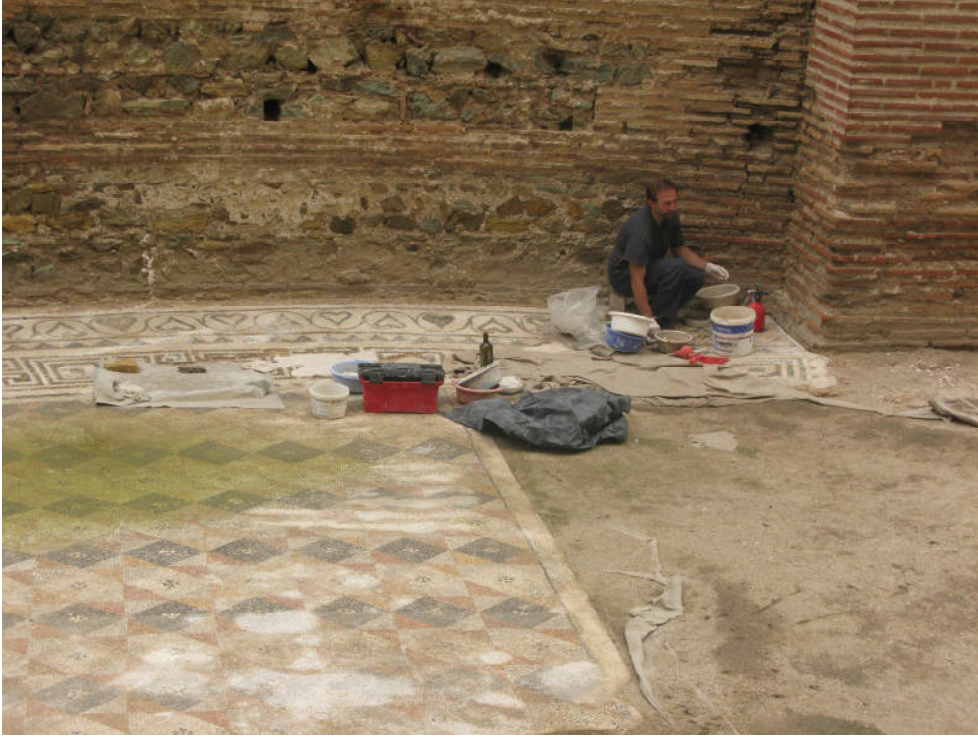
Fig. 1 Periyodik kontrol ve bakım

Arkeolojik alanlarda korumanın zorluğu ve ortaya koyduğu sorunlar bilinmekle beraber, düzenli kontrol ve bakım yapılarak (Fig. 1), koruyucu çatı oluşturularak (Fig. 2) veya iklim koşullarının sert olmadığı durumlarda açıkta bırakılarak (Fig. 3) ya da uygun yöntem ve malzemelerle yeniden gömülerek yerinde koruma sağlanabilmektedir³.

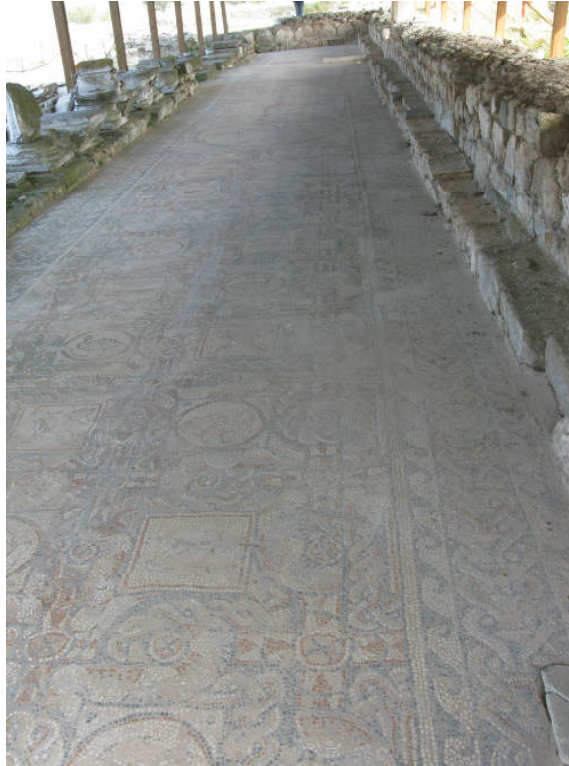
Fig. 2 Düzenli bakım yapılan, koruyucu çatı altındaki alandaki taban mozaiği

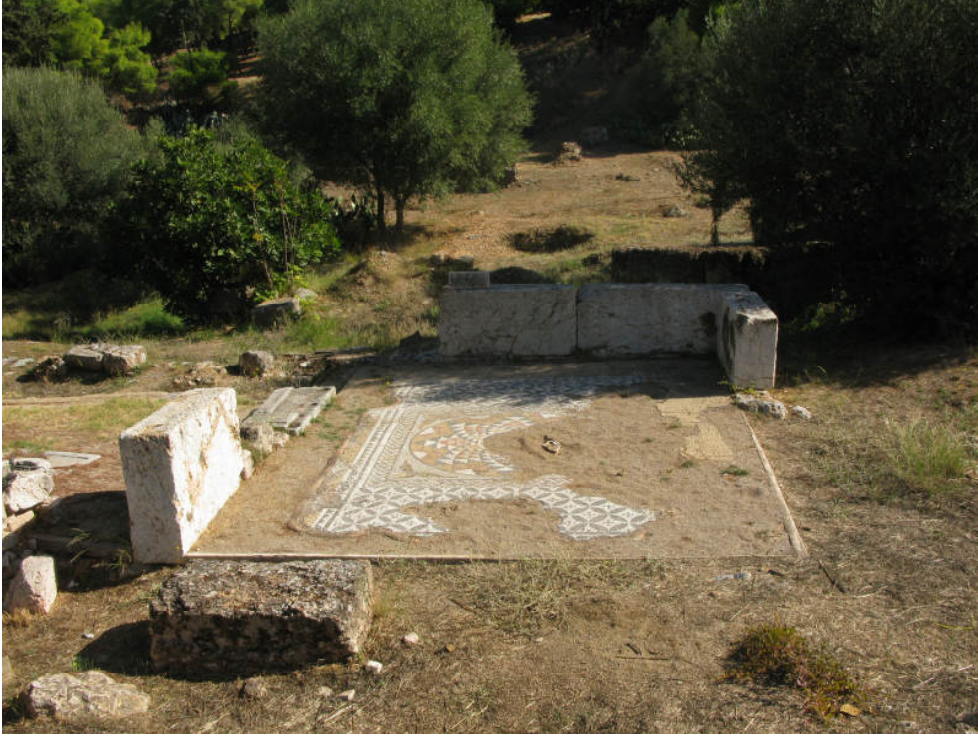
Fig. 3 İklım şartlarının ve ortam koşullarının elverişli olduđu alanlarda, çatı oluşturulmadan, düzenli bakım yapılarak korunan taban mozaiđi

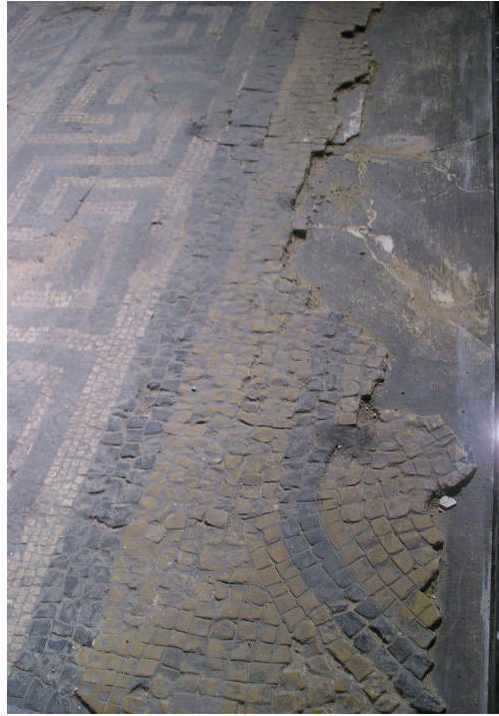
Fig. 4: Elverişsiz depolama, teşhir ve diđer nedenlerle oluşın çatlak

Buna karşın; koruma amacıyla müzelere taşınan eserlerin içinde buldukları elverişsiz teşhir ve depo koşullarından olumsuz yönde etkilendikleri, bu durumun eserler açısından yeni konservasyon sorunları oluşturduğu ve bozulma sürecinin devam ettiği gerçeği, genellikle göz ardı edilmektedir (Fig. 4-5).

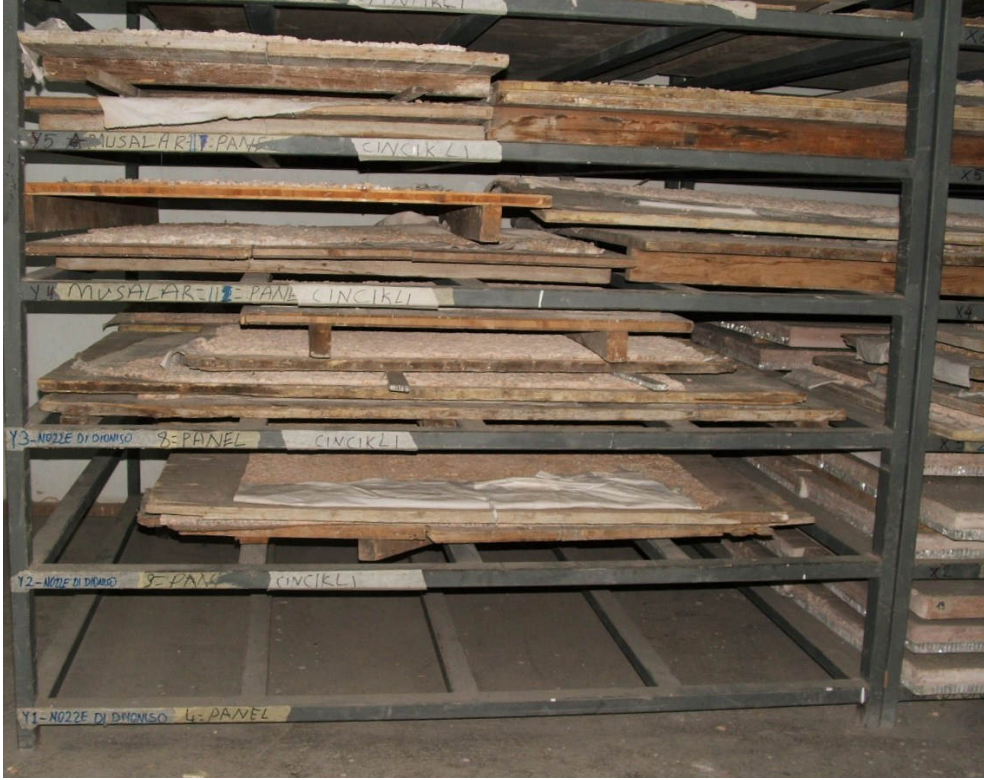
Fig. 5 Depolarda bekleyen mozaikler

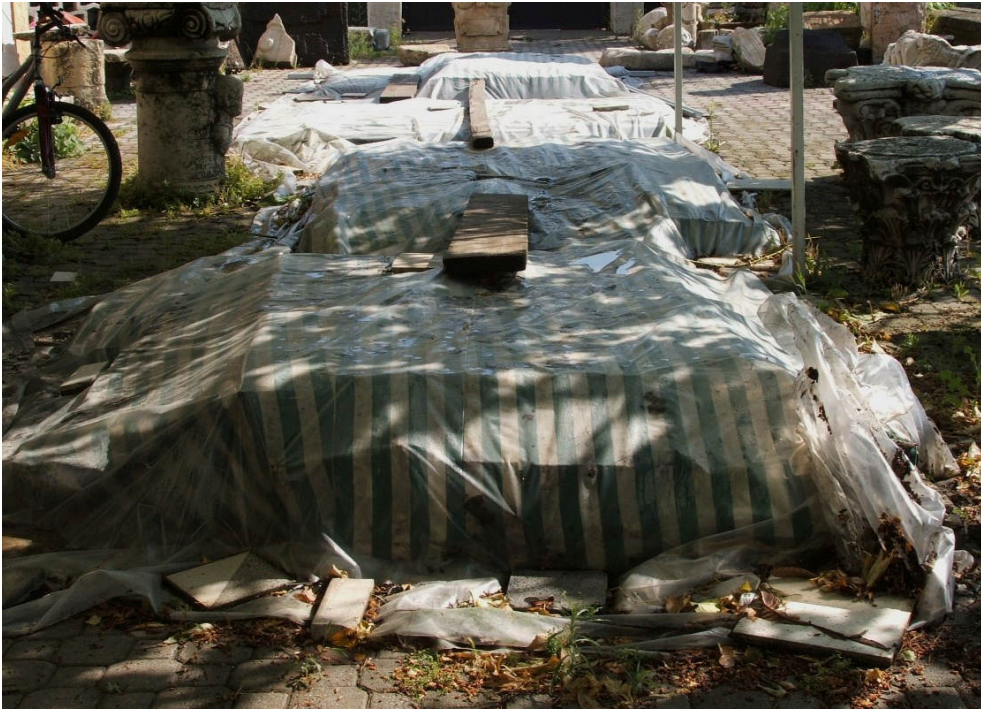
Fig. 6 Yerinden kaldırılarak müze bahçesine getirilmiş mozaikler

Yapılan açıklamaların ortaya koyduğu gibi yerinden kaldırılarak müzelere taşınan mozaiklerin sergilenmesi, depolanması ve restorasyon gereksinimlerinin karşılanması konuları önemli sorunlar haline gelmektedir. Mozaikler ve duvar resimleri bakımından oldukça zengin olan ülkemizde de, özellikle de mozaiklerin yoğun olarak bulunduğu bazı bölgelerde, müzelere taşınmış olanların birçoğu, uygun olmayan depo koşullarında, hatta müze bahçelerinde "koruma altına alınmış" olup, yok olma tehlikesi ile karşı karşıya bulunmaktadır (Fig. 6).

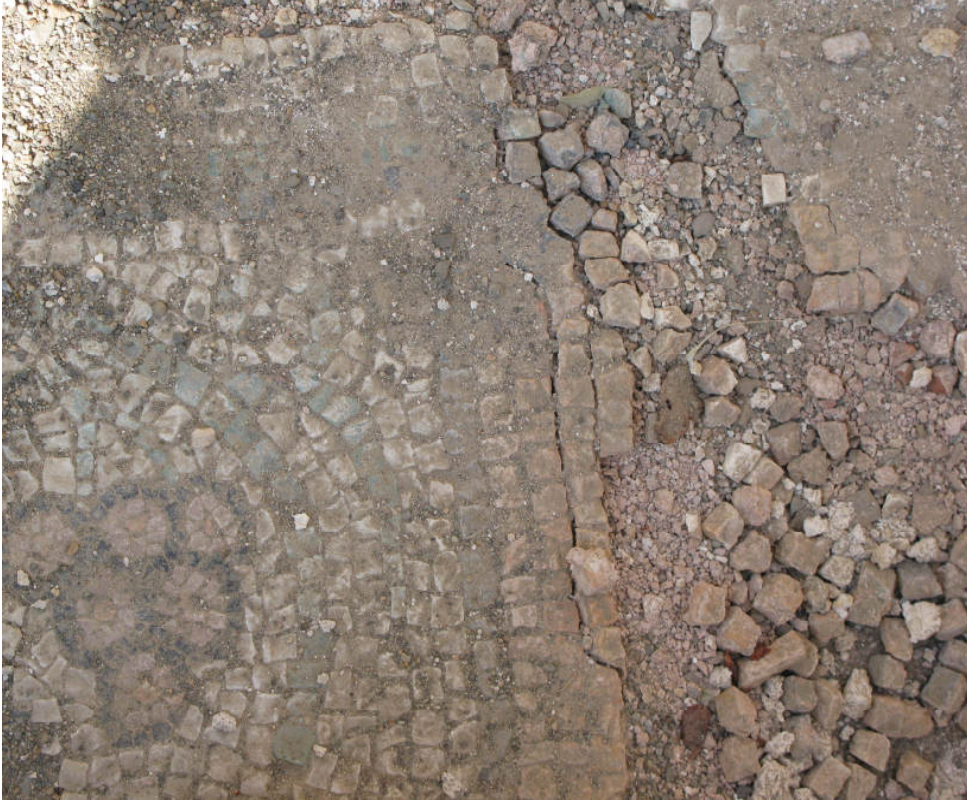
Fig. 7 Yeterli koruma önlemi alınmayan, periyodik kontrol ve bakımı yapılmayan taban mozağının tesseralarında dağılıma

Uluslararası yasalar ve tüzükler kazı yapılarak açığa çıkarılan kültür varlıklarının ilgili kişi ve kurumlarca korunmasının garanti altına alınmasını öngörse de: Düzenli denetim ve bakımı yapılmayan alanlardaki duvar resmi ve mozaikler olumsuz çevre koşullarından etkilenmekte, gerekli önlemler alınmadığında yok olma

tehlikesi ile karşı karşıya bulunmaktadır (Fig. 7-8). Yeterli güvenliğin sağlanamadığı alanlarda ise insan ve diğer etkenler nedeniyle tahrip edilmektedir.

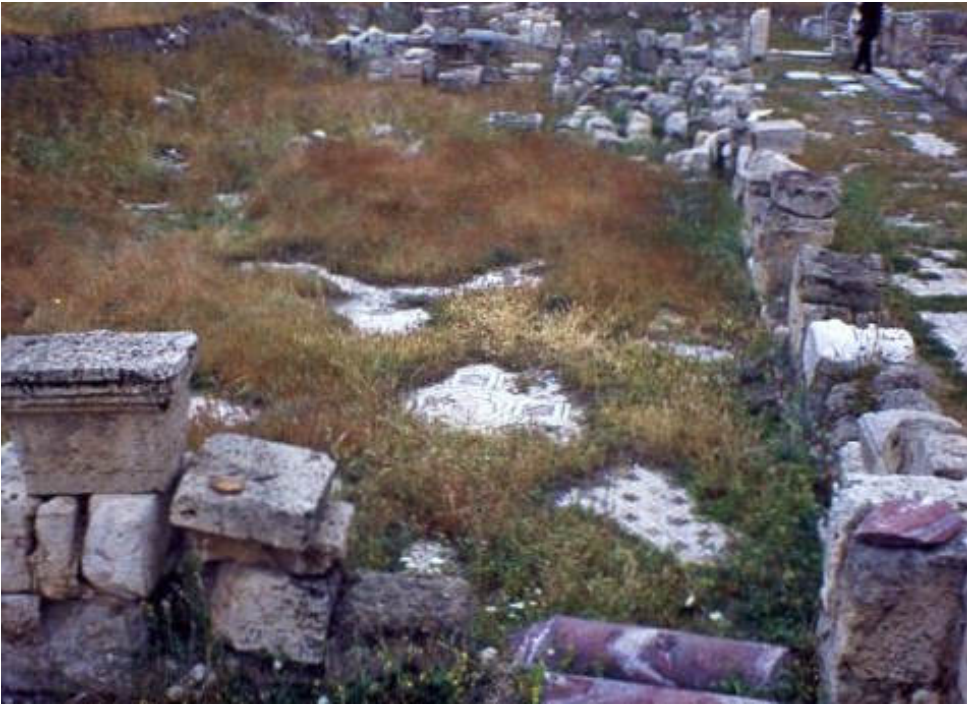
Fig. 8 Kazı sonrası açıkta bırakılan mozaikli alandaki yoğun bitki oluşumu

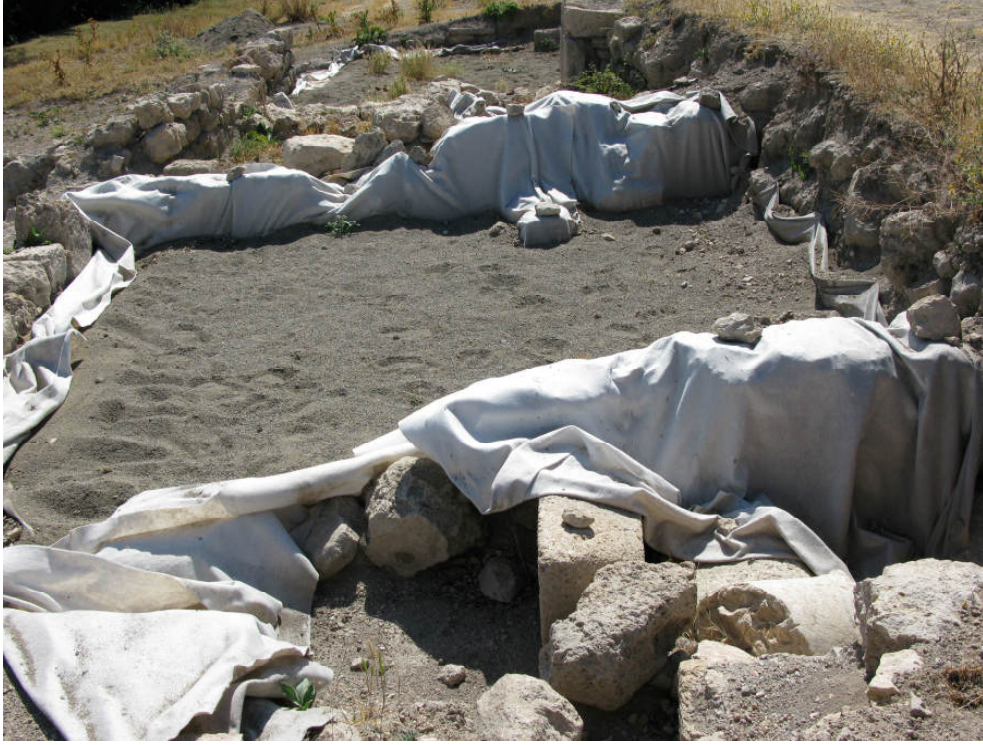
Fig. 9 Üzeri geotekstil ve ince bir kum tabakası örtülerek, dönemsel olarak koruma altına alınmış, periyodik kontrol ve bakımı gerektiren, taban mozaïği

Kazı sonrası yeterli koruma sağlanmadığında ve periyodik kontrol / bakım yapılmadığında, eserler ortam koşullarına bağlı olarak, hızlı ya da yavaş bir yok olma süreci içene girmektedir (Fig. 9-11). Benzer sebeplerle, müzelere taşınmaları halinde uygun ortam koşulları oluşturulmadığında da eserler zarar görmekte, aşırı müdahalelere maruz kaldıklarında ise özgünlükleri giderek kaybedilmektedir. Bu nedenle, arkeolojik alanlardan taşınmaları durumunda, mozaik ve duvar resimlerinin kendilerinin ve söz konusu alanların kayıpları ve kazançları “etik ve teknik” olarak yeniden değerlendirilmelidir.

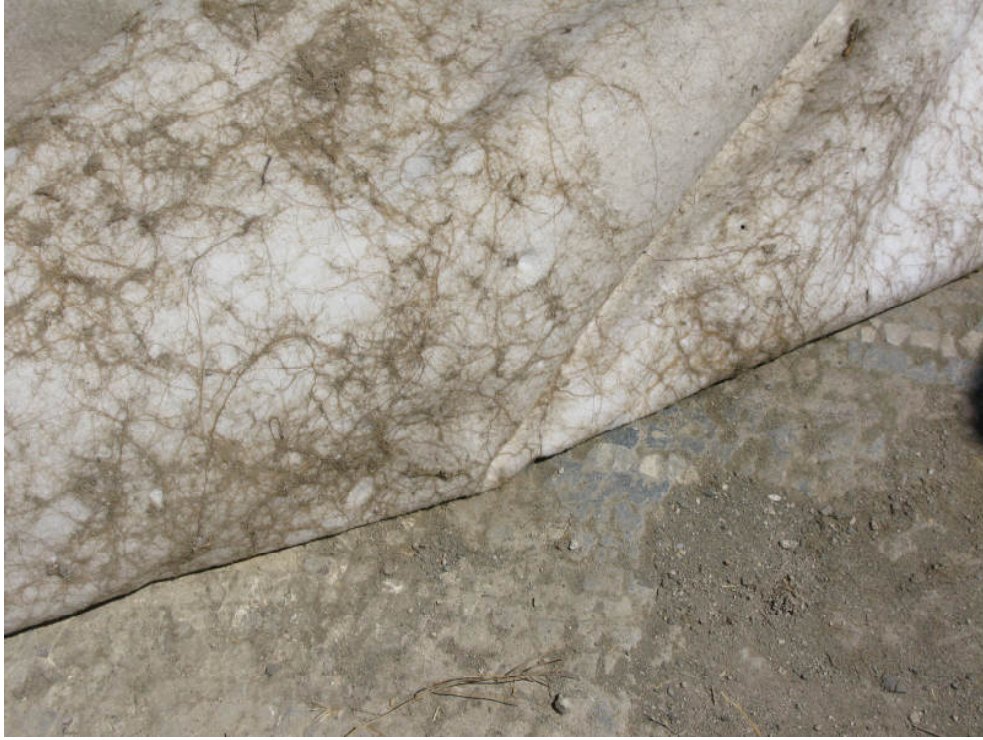
Fig. 10 Kontrol ve bakım eksikliđi nedeniyle geotekstil örtü altında oluşan bitki kökleri

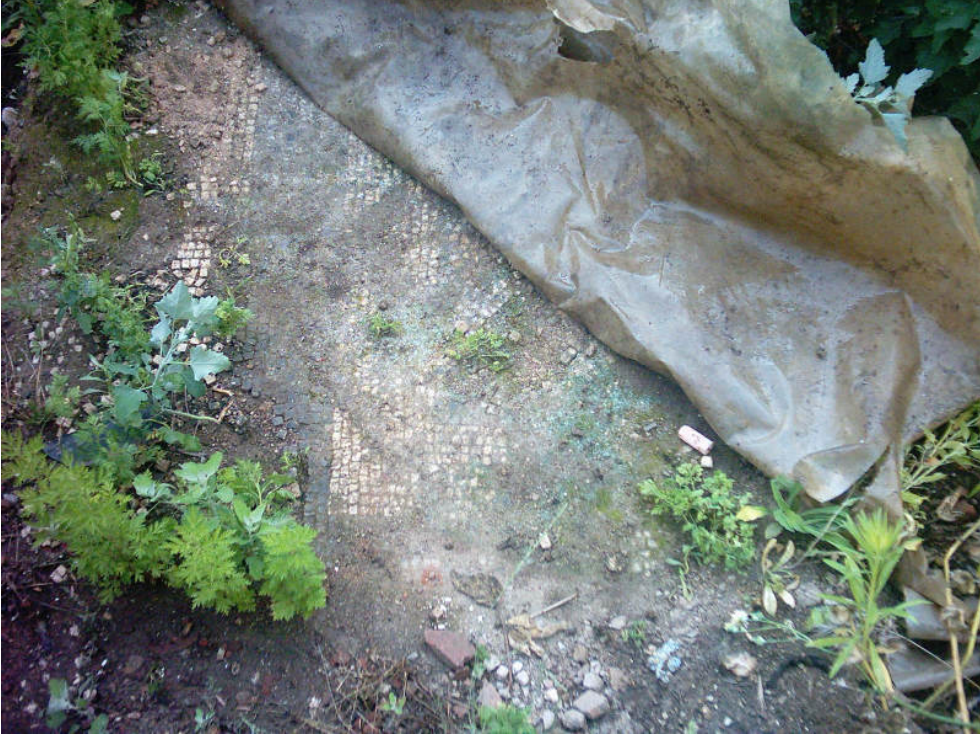
Fig. 11 Örtme işlemi için uygun olmayan bir malzeme olan naylon örtü altında yoğun bitki oluşumu ve yatak harcından ayrılmış durumdaki tesseralar
