## KONUT MİMARİSİNDE ÇAKIL MOZAIK SANATI: ANTALYA KALEİÇİ ÖRNEĞİ

## PEBBLE MOSAIC ART IN RESIDENTIAL ARCHITECTURE: ANTALYA KALEİÇİ AS AN EXAMPLE

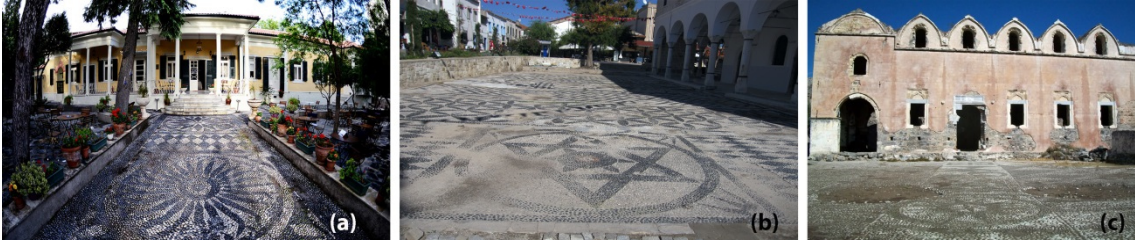
**Fig. 1** a. İzmir Bornova, Charnaud Köşkü (<http://www.hotelvillalevante.com>).  
b. İzmir, Alaçatı Pazaryeri Camii avlusu.  
c. Fethiye, Kayaköy Aşağı Kilise tabanı (<http://i56.tinypic.com/mt0x2t.jpg>).

İzmir'de yer alan, 19. yüzyıl ile 20. yüzyıl başlarına tarihlendirilen köşk ve konak niteliğindeki büyük boyutlu yapı bahçelerinde, genellikle giriş cephesinde ve her zaman görülebilecek alanlarda çakıl mozaik sanatının uygulandığı görülmektedir (Uçar 2013: 210). Yine İzmir Alaçatı'da, 1874 yılında Rum Ortodoks kilisesi olarak inşa edilen ve günümüzde Pazaryeri Cami olarak bilinen yapıda, avlu zemini siyah - beyaz çakıl taşların kullanılmasıyla oluşturulmuş desenlerle bezenmiştir (<http://ismail-gezgin.blogspot.com.tr>).

Muğla ili, Fethiye ilçesinde yer alan Kayaköy'de (Levissi), Cumhuriyet dönemi öncesinde nüfusun büyük çoğunluğunu başta Rodos olmak üzere Ege adalarından gelerek buraya yerleşen Rumlar oluşturmaktaydı. Günümüzde tamamen terk edilmiş olan bölgede yer alan Aşağı Kilise'nin (Panayia Pirgiotissa) zemininde ve Yukarı Kilise'nin (Taxiarhis) yüksek duvarlarla çevrili avlu zemininde, siyah-beyaz çakıl taşlarıyla oluşturulmuş geometrik desenli mozaikler günümüze ulaşmıştır (Bozyiğit ve Tapur 2010: 370-379, fig.1 a,b,c).

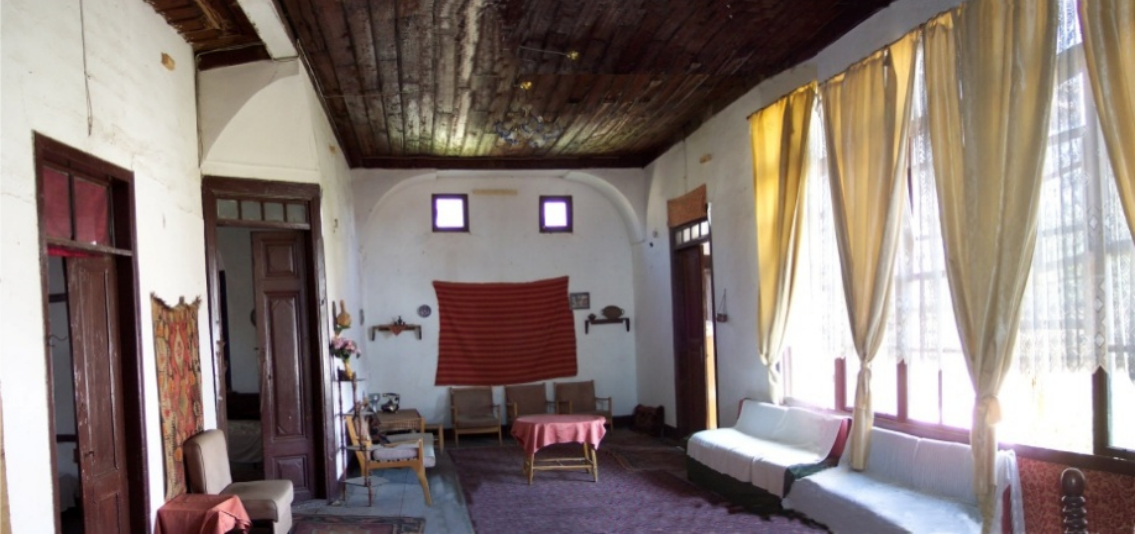
**Fig. 5** Kaleiçi Selçuk Mahallesi'nde bulunan, 1885 yılında inşa edilmiş bir konutun sofa görünümü.

19. yüzyılın sonunda Antalya'ya gelen araştırmacılardan biri olan Lanckoroński ve ekibinin yapmış olduğu çalışmalar sayesinde Kaleiçi konutlarına ilişkin önemli bilgiler günümüze ulaşmıştır. Lanckoroński, Antalya'da 18. yüzyıldan kalma zengin Rum tüccarlarının oturduğu yapıların olduğunu, bu yapılarda antik dönem evlerindeki gibi ağaçlandırılmış ve sütunlu galerilerle çevrili bir iç avlunun yapının merkezini oluşturduğunu belirtmiştir (Fig. 4). Genellikle ahşap olan sütunlarda, ters çevrilmiş korinth taş başlıklar kaide olarak kullanılmıştır. Bu sütunlar konutta iki kat boyunca yükselmektedir. Üst katın tamamı ahşaptandır (Lanckoroński 2010: 31). Bu katta sokağa yönlendirilmiş oturma ve yatak odaları ile bahçeye yönlendirilmiş sofa bulunmaktadır (Fig. 5, 6).

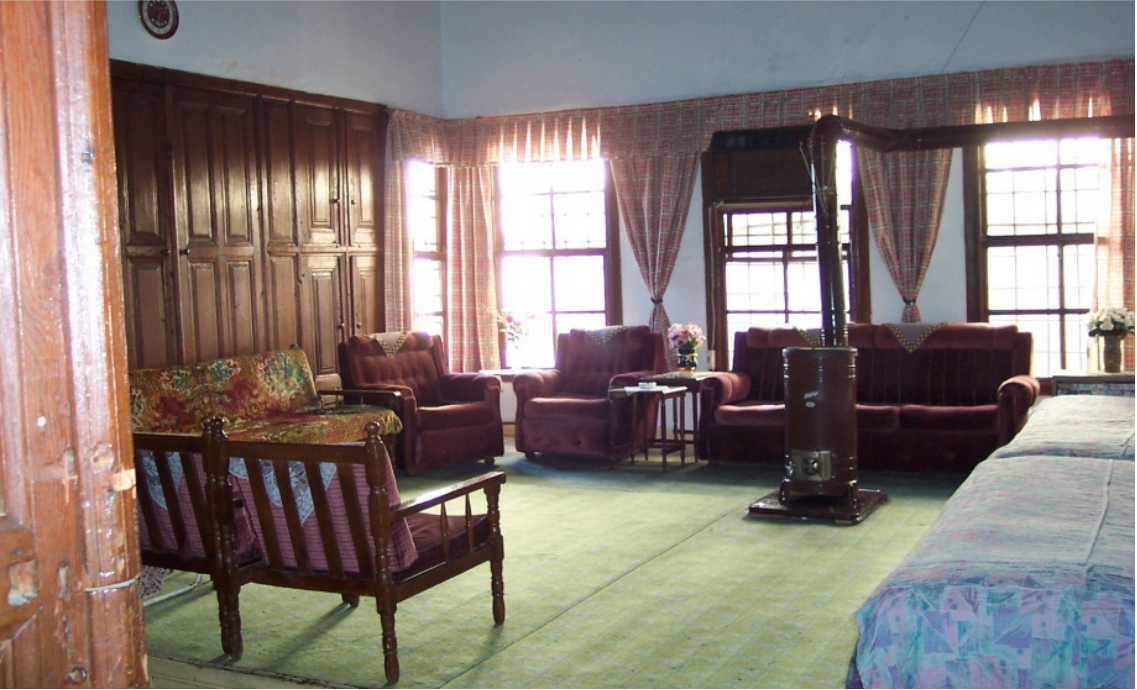
**Fig. 6** Kaleiçi Barbaros Mahallesi'nde bulunan, 19. yüzyılda inşa edilmiş bir konutun oturma odasından bir görünüm.

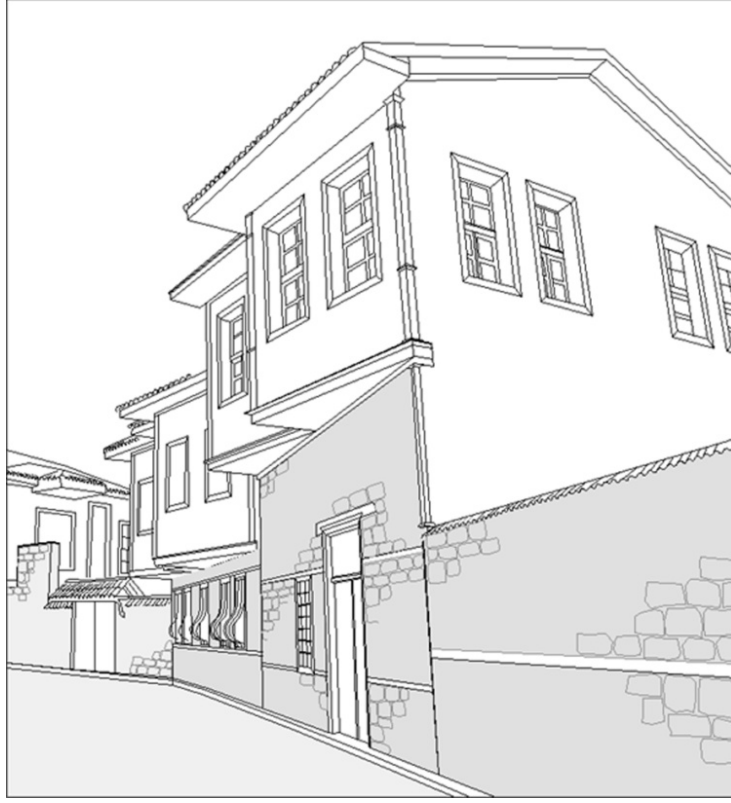
**Fig. 7** Kaleiçi Kılınçarslan Mahallesi'nden bir konut görünümü (çizim: Y. Mimar Ü. Avcı, 2015).

Kaleiçi evlerinde de esas kat olan yaşama katı yani üst kat, doğal zeminden kopartılmış, sütunlar ve taş duvarlar üzerinde yükseltilmiştir. Zemin kat duvarları sokağın kenar çizgisi hizasında yer almaktayken, üst katta odalar bu hizayı bozarak sokağa doğru çıkmalar yapmaktadır. Böylelikle havalandırma, ışık ve manzaradan olabildiğince yararlanılmış ve sokağa doğru farklı bakış açıları elde edilmiştir (Fig. 7).

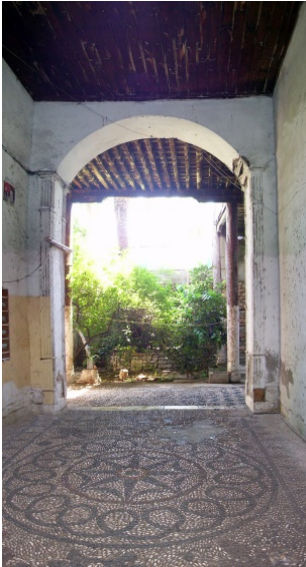
**Fig.10** Sokak kapısı girişinden görünüm.

L formunda olan taşlıkta, sokak kapısı önü zemini sarı, kırmızı, beyaz, mavi, lacivert renkli çakıllar kullanılarak bezenmiştir. Çiçeklerle çerçevelenmiş bordür içerisinde iç içe geçmiş çemberler, yıldız, lale, daire motifleri büyük ölçüde korunarak günümüze ulaşmıştır (Fig. 10, 11). Buradan taşlığın bir kenarında bulunan ve yaşama katına ulaşımı sağlayan merdivenin yer aldığı bölüme ulaşılmaktadır (Fig. 12). Merdiven önündeki taşlık döşemesinde çakıl taşlarının ilk başta "S" şeklinde desenler oluşturacak şekilde, daha sonra ise geliş güzel dizilmiş olması dikkat çekicidir (Fig. 13).

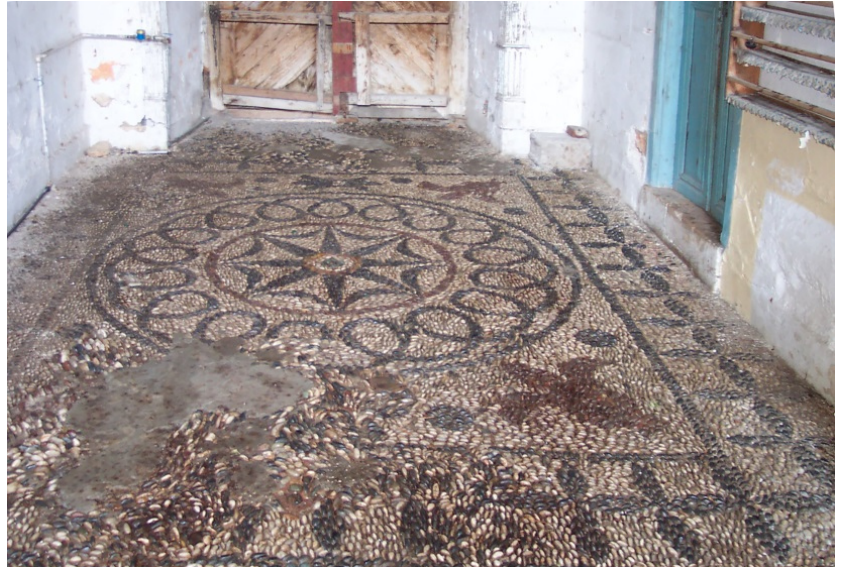
**Fig. 11** Sokak kapısı ve taşlığa giriş bölümündeki mozaik uygulamaları.

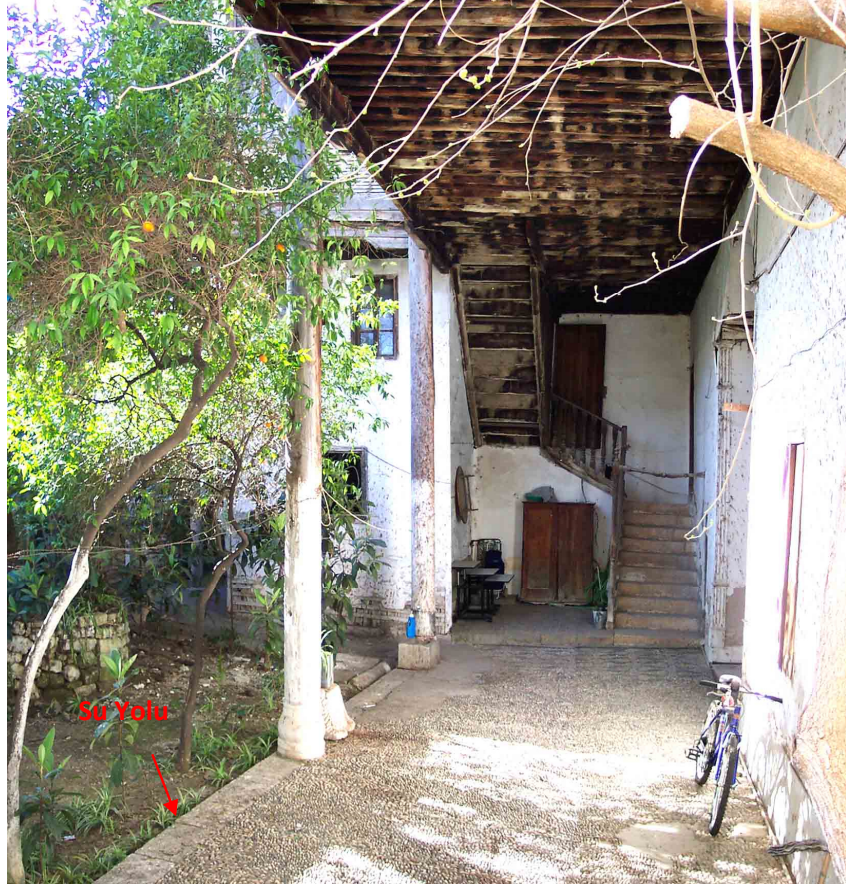
Fig.12 Taşlık ve yaşama katına çıkış merdiveni görünümü.

Bahçe ve konutun ana giriş kapısı ortaktır. Müze Sokak'tan çift kanatlı ahşap kapı ile taşlığa girilmektedir. Zemin katta bulunan, çamaşır yıkama yeri, depo ve oda kapıları taşlığa açılmaktadır (Fig. 9). Oturma katı olan üst kata, taşlıktan çıkan ahşap merdiven ile ulaşılmakta, bahçeye ise yine taşlıktan bir basamak inilerek geçilmektedir (Avcı 2005: 56). Bahçe alanı küçük olmasına karşın geleneksel Kaleiçi konut bahçelerinin birçok özelliğini taşımaktadır.

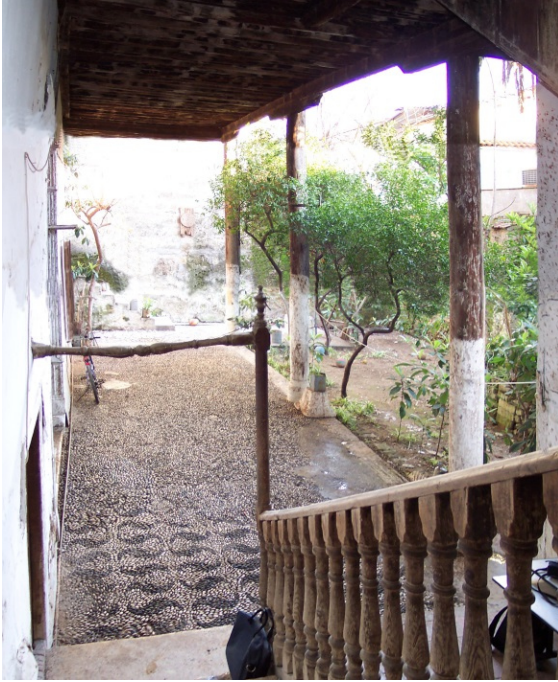
Fig. 13 Merdivenden taşlık görünümü.

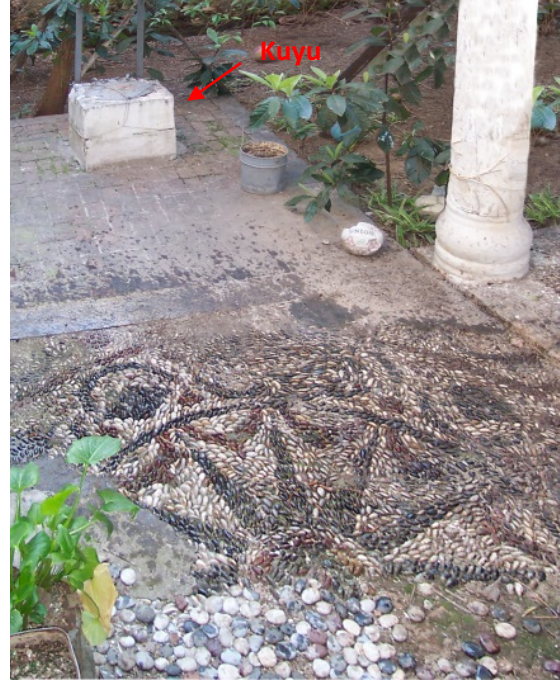
Fig. 14 Kuyu ve çakıl mozaik döşeme görünümü

Taşlığın konutun altında olmayan, kuyu önündeki küçük bir bölümünde çakılların yine programlı bir şekilde döşendiği görülmektedir (Fig. 14). İç içe geçmiş çemberler, yıldız, daire, baklava dilimi ve eğrisel hatlarla oluşturulan desenden az bir bölüm günümüze ulaşmıştır.

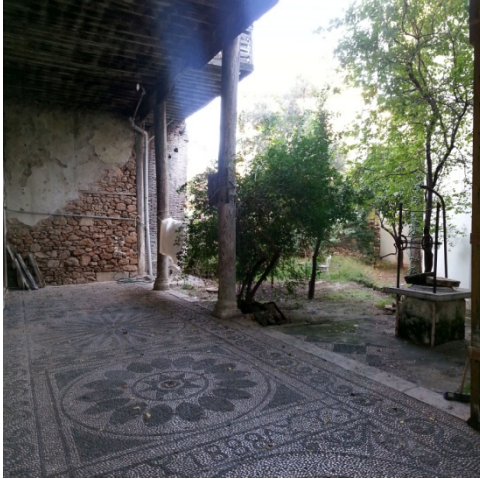
**Fig. 16** Taşlık üzerinde işlenmiş 1888 yazısı.

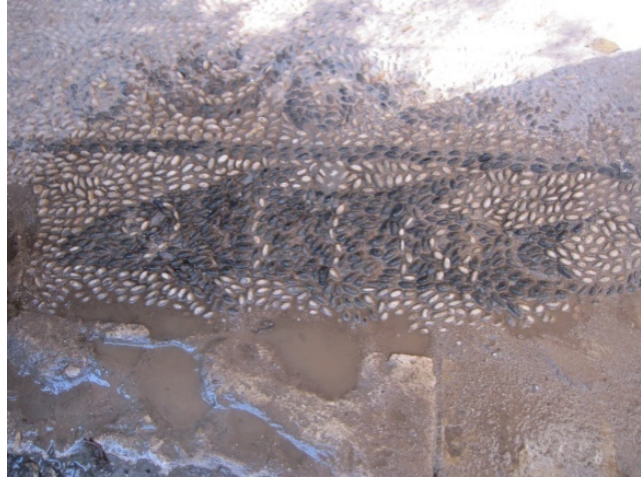
**Fig. 17** Balık motifi.

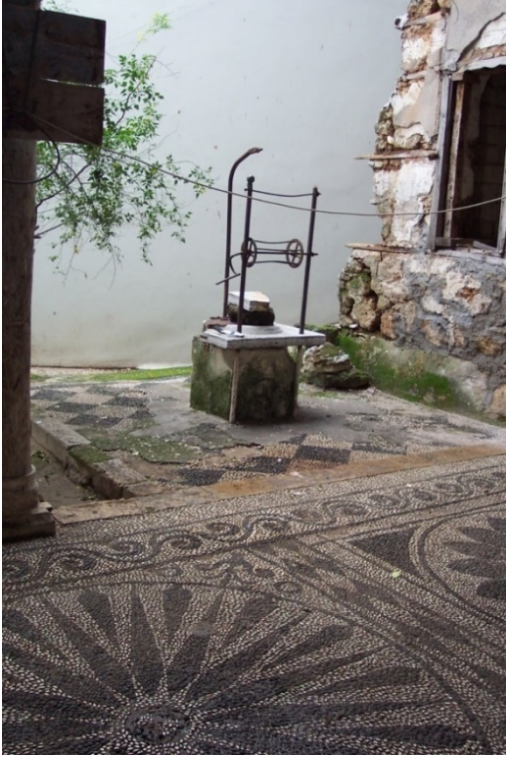
**Fig. 18** Taşlıktan kuyu görünümü.

Her bir panonun deseni kendi içerisinde merkezi olup, bitkisel ve geometrik motiflerden oluşmaktadır. Yıldızlar, bitki dalları, iç içe geçmiş daireler, hayat ağacı, baklava dilimleri, iki renkli çarkifelek, çiçek motiflerinin yanı sıra 1888 yazısı ve balık figürü de yer almaktadır (Fig. 16, 17). Taşlık kenarına bitişik olarak konumlanan kuyunun etrafı, sadece siyah ve beyaz renkli taşlar kullanılarak dama tahtası görünümü olarak işlenmiştir (Fig. 18).

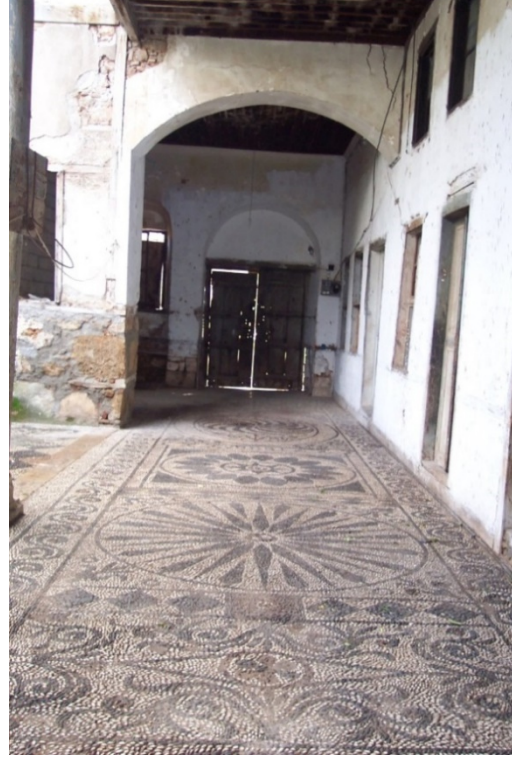
**Fig. 19** Sokak kapısı ve taşlık görünümü.

Görsel etki koyu ve açık renkli taşların bir arada kullanılması ile oluşan kontrastla güçlendirilmiştir. Desenlerde hareket, simetri, ritim ve akıcılık gibi kompozisyona anlam kazandıran unsurlara da önem verilmiştir. Merkezde bir ana motif ve yanlarda doldurucu motiflerle taşlık zemini boş alan kalmayacak şekilde bezenmiştir (Fig. 19).

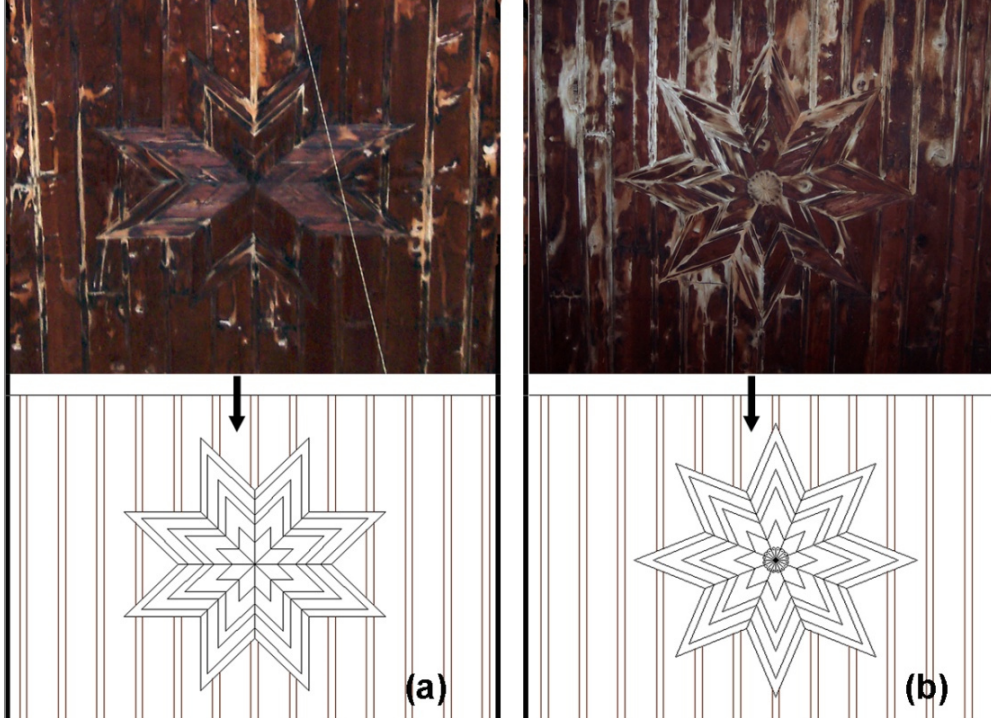
**Fig. 20** Müze Sokak üzerinde (a) ve Zafer Sokak üzerinde (b) yer alan örnek konutlarda, sokak kapısından taşlığa giriş kısmının tavanında yer alan süslemeler.  
(çiz. ve foto.: Y. Mimar Ü. Avcı, 2014)

Bu iki örnek konutta taşlık zeminin yanı sıra tavanda da özel uygulamaların olduğu görülmüştür. Taşlığın sokak kapısından girildiğinde ayak basılan bölümü üzerinde, tavan görünümü farklıdır. Yalın çıtalar üzerine aplike edilmiş yıldız formlu tavan göbeği ile ahşap işçiliği dikkat çekmektedir. Zemindeki çakıl mozaik ve tavadaki ahşap süslemeler farklı boyutlarda görsel şölen oluşturmakta ve birbirini bütünlemektedir (Fig 20).

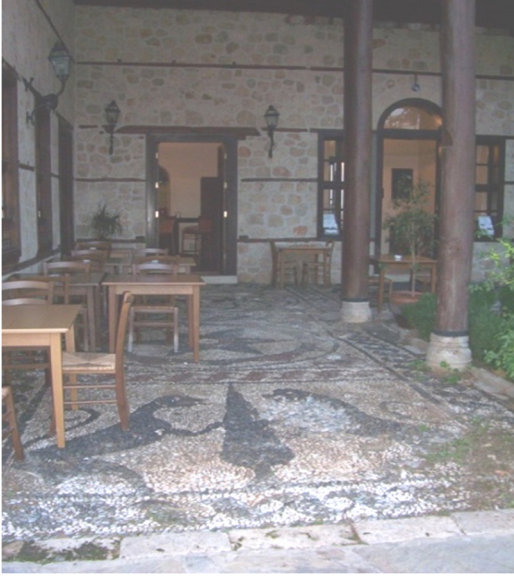
**Fig. 21** Kaleiçi'nde bir restoranda hayat ağacı ve hayvan figürlü çakıl mozaik uygulaması.

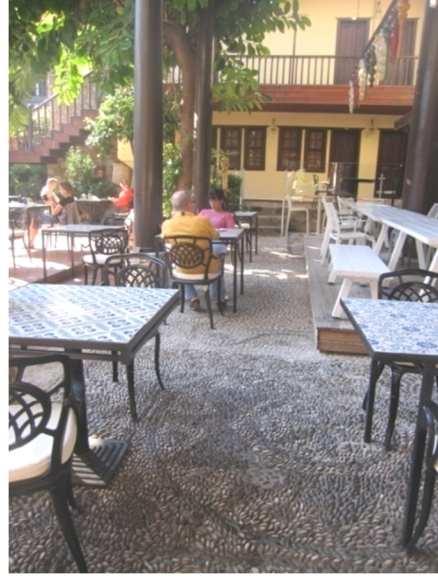
**Fig. 22** Otel olarak kullanılan bir konuttan görünüm.

Kaleiçi'nde orijinalinde konut olarak inşa edilmiş ancak günümüzde restore edilerek müze, restoran yada otel amaçlı kullanılan yapılarda da çakıl mozaik uygulamalarına rastlanmaktadır (Fig. 21, 22). Bu kaplamalar yapıların bazılarında orijinal olarak kısmen ya da tamamen korunuyorken bazılarında tıpkı 19. yüzyılda olduğu gibi çakıl taşlarıyla yeniden bezenmektedir.

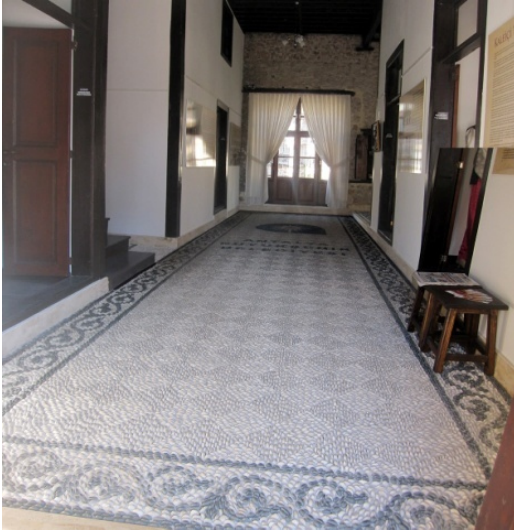
**Fig. 23** Antalya Kültür Evi girişi.

Kaleiçi Kılınçarslan Mahallesi'nde bulunan ve 20. yüzyılın başlarında konut olarak inşa edilen yapı günümüzde restore edilerek Antalya Kültür Evi olarak kullanıma açılmıştır. Yapının giriş kısmında, restorasyonu sırasında yenilenen çakıl mozaik kaplama bulunmaktadır (Fig. 23). Yine Barbaros Mahallesi'nde bulunan ve restore edilerek 1996 yılında ziyarete açılan Antalya Kaleiçi Müzesi, orijinalinde konut olarak inşa edilmiş yapılardandır. Bu yapının restorasyonu sırasında da taşlık zemini çakıl taşları ile yeniden bezenmiştir (Fig. 24).

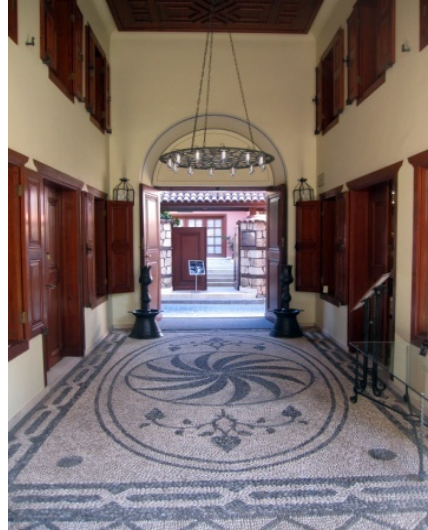
**Fig. 24** Antalya Kaleiçi Müzesi girişi.

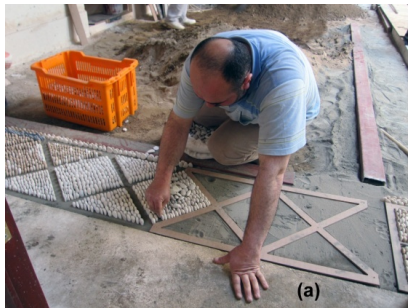
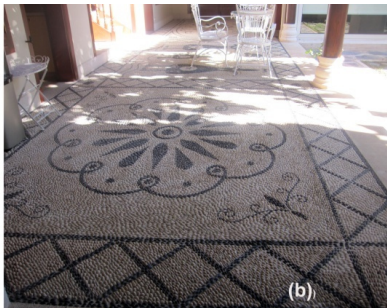
**Fig. 25** a. Kaleiçi'nde bulunan bir konutta taşlık mozaïği uygulaması, b. Uygulama sonrası bir görünüm.
