Krenlerde Kullanılan Farklı Tiplerdeki Çelik Tel Halatların Korozyon Davranışlarının Karşılaştırılması

Comparison of Corrosion Behavior of Steel Wire Ropes in Different Types Used in Cranes

Haşim Fırat Karasu ^{1*}, Mine Demirsoy ¹

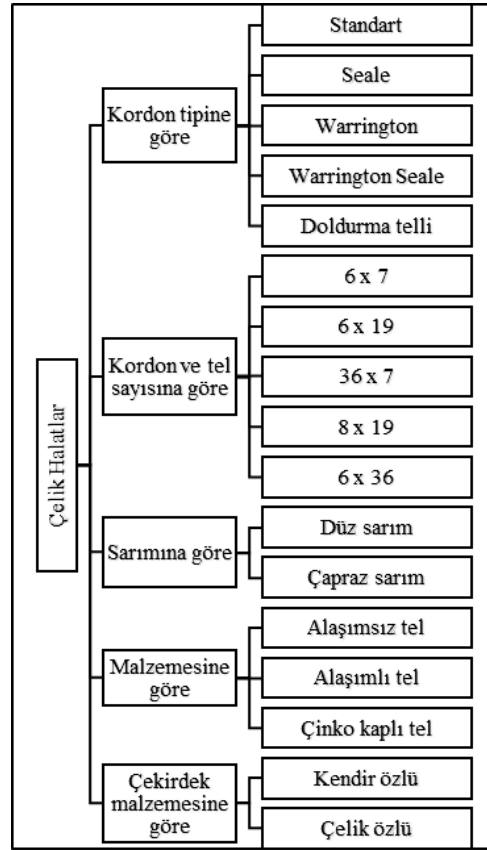
Şekil 2. Çelik halatların sınıflandırılması

Şekil 1’de bir çelik halatın yapısı görülmektedir. Çelik halatlar yüksek mukavemetli ince çelik tellerden oluşmaktadır. Teller sarılarak kordonlar, kordonlar ise bir çekirdek etrafında helis şeklinde sarılarak halatları meydana getirmektedir. Şekil 2’de ise çelik halatların farklı özelliklerine göre sınıflandırılması verilmiştir. Bu sınıflandırmanın dışında halat tellerinin kesit şekline göre de (yuvarlak, üçgen, yassı ve oval kesit) bir sınıflandırma yapmak mümkündür. Ancak uygulamalarda daha çok yuvarlak kesitli tel kullanıldığı için tel kesitleri sınıflandırma dışında tutulmuştur.

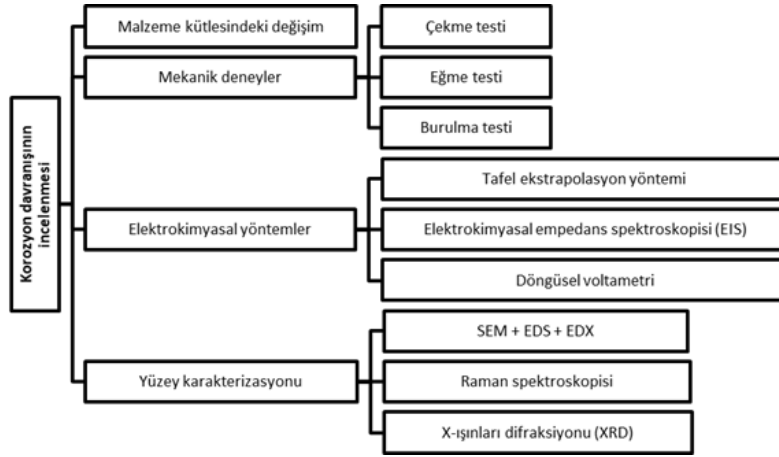
Şekil 4. Çelik halatlarda oluşan korozyonu tespit yöntemleri

Literatürde korozyonun malzemede oluşturduğu tahribatı değerlendirmek için Şekil

4’te verilen çeşitli yöntemler belirlenmiştir. Malzeme kütledeki değişim [4,10] ile korozyona maruz kalmadan önceki duruma göre halat kütledeki değişim veya halat tellerindeki çap incelmeleri incelenmiştir. Mekanik deneyler [5-7,9-11] ile halatların korozyon sonrası çekme, eğme ve burulma testleriyle mukavemet kayıpları belirlenmiştir. Elektrokimyasal yöntemler ile de [8,16-22] malzemenin korozyon hızında meydana gelen değişim tespit edilmiştir. Bu yöntemlerden en sık kullanılanları potansiyodinamik bir yöntem olan Tafel ekstrapolasyon yöntemi, elektrokimyasal empedans spektroskopisi (EIS) ve döngüsel voltametridir.

Bu çalışmada ise, belirlenen halat tiplerine yaşlandırma işlemi uygulanmış ve bu işlemin her bir halat tipinde oluşturduğu korozyon etkisi karşılaştırılmıştır. Halatlara Şekil 4'te verilen yöntemlerden malzeme kütleindeki değişim ve mekanik deneyler ile mukavemet değişimi uygulanmıştır.

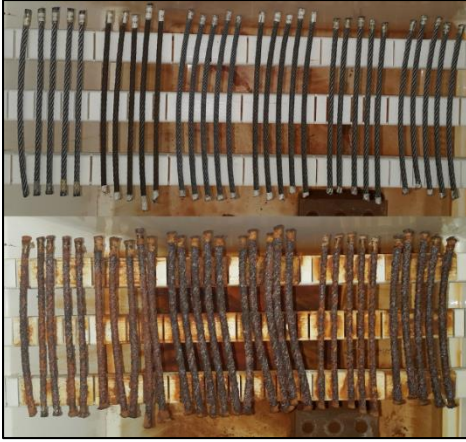
Şekil 6. Yaşlandırma öncesinde (üstte) ve sonrasında (altta) halatların durumu

Halatlarda yaşlanmanın etkisi öncelikle gözle muayene ile incelenmiştir. Şekil 6'da 30 gün boyunca korozyona maruz bırakılan halatların uğradığı tahribat ilk durumdaki haliyle karşılaştırılmıştır. Halatların yoğun korozyona maruz kaldığı 1. proses sonrası halat çaplarında gözle görülür derecede inceleme olmuş, en dış katmanlardaki kordonlarda bütünlük Şekil 7'de görüldüğü gibi yok olmuştur. Halat uçlarında

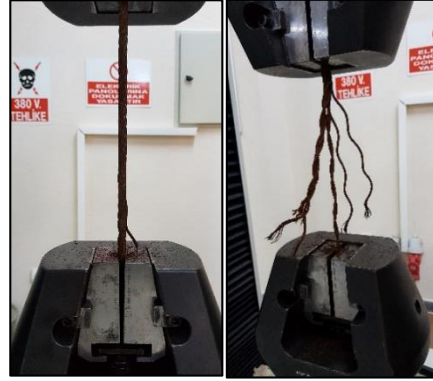
Şekil 10a. Çekme testinde tek bir kordonun kopması b. Halatın tamamının kopması

3. proses yaşlandırmaya tabi tutulan halatlara bir sonraki aşamada çekme testleri uygulanarak mekanik özellikleri karşılaştırılmıştır. Şekil 10a'daki gibi tek kordonun kopmasıyla başlayan test süreci, kordonların tamamının dolayısıyla

halatın Şekil 10b'deki gibi kopmasıyla sonuçlanmıştır.
