**ALTINDAĞ/ANKARA ÖZELİNDE TİPİK YIĞMA BİNALARIN DEPREM RİSKLERİNİN 2018  
TÜRKİYE BİNA DEPREM YÖNETMELİĞİNE GÖRE İNCELENMESİ**

**DETERMINATION OF EARTHQUAKE RISK OF SOME SPECIFIC MASONRY BUILDINGS IN  
ALTINDAG/ANKARA ACCORDING TO THE TURKEY BUILDING EARTHQUAKE CODE 2018  
ABSTRACT**

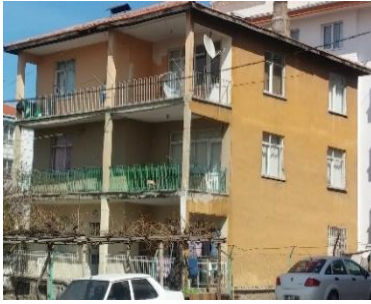
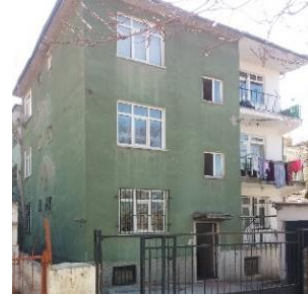
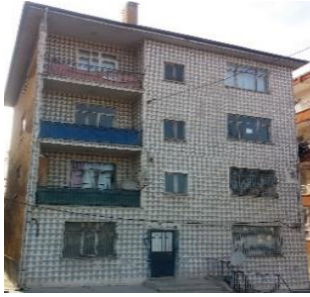
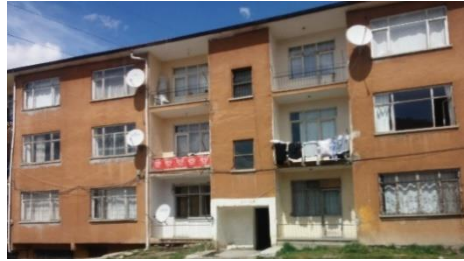
Şekil 2. Örnek yığma binalar  
(Figure 2. Sample masonry buildings)

Kuşatılmış yağma binalarda yatay ve düşey hatıllar yatay deprem kuvvetlerini karşılayan bir davranış sergilemektedir ve bu özelliğinden dolayı da özellikle gelişmekte olan birçok ülkede uygulanmaktadır. Çalışmaya konu olan YBÖ1 ve YBÖ5 kuşatılmış yağma bina, YBÖ2, YBÖ3, YBÖ4 donatısız yağma bina olarak inşa edilmiştir. Ayrıca farklı tarihlerde eklenen YBÖ5'in son katı donatısız yağma bina olarak düşey hatıllar kullanılmadan farklı tarihte eklenmiştir. Bu haliyle YBÖ1 ve YBÖ5 2018 TBDY'de tanımlanan kuşatılmış yağma binaların yönetmelik öncesi uygulamalarından olma özelliği

taşımaktadır. YBÖ1 de ilk 2 kat harman tuğlası ile yapılmış olmasına rağmen 3. kat (son kat) boşluk oranı %35'den az düşey delikli tuğla kullanılarak inşa edilmiştir. Bu tarz uygulama ve eklentiler taşıyıcı duvarların rijitlik ve depremsellikleri açısından istenmeyen durumları da beraberinde getirecek niteliktedir. Ayrıca deprem gibi yanal yüklere karşı beklenen sismik dirence sahip olmayan yığma binalar ağır hasar görme ve kayıplara sebep olma potansiyelindedir. Yığma binalarda taşıyıcı olan duvarların geçirdiği hasar veya değişiklikler tüm binayı etkileyecek niteliktedir. Örnek yığma binalarda değiştirilen ve proje dışı tadil edilen pencere/kapı doğrama sistemleri, balkon kapatma uygulamaları, pencerelerin farklı duvar malzemeleri ile örülmesi gibi zaman ve kullanıma bağlı durumlar, yapının deprem gibi yüklere karşı dayanımını etkilemektedir.
