# Dolmabahçe Sarayı Süfera Salonu Restorasyon ve Konservasyon Çalışması Kapsamında Süsleme Unsurlarında Uygulanan Yeni Teknikler ve Çalışmalar Sırasında Bulunan Geçmiş Dönem Materyalleri

Sümevra Demir Şahan\*

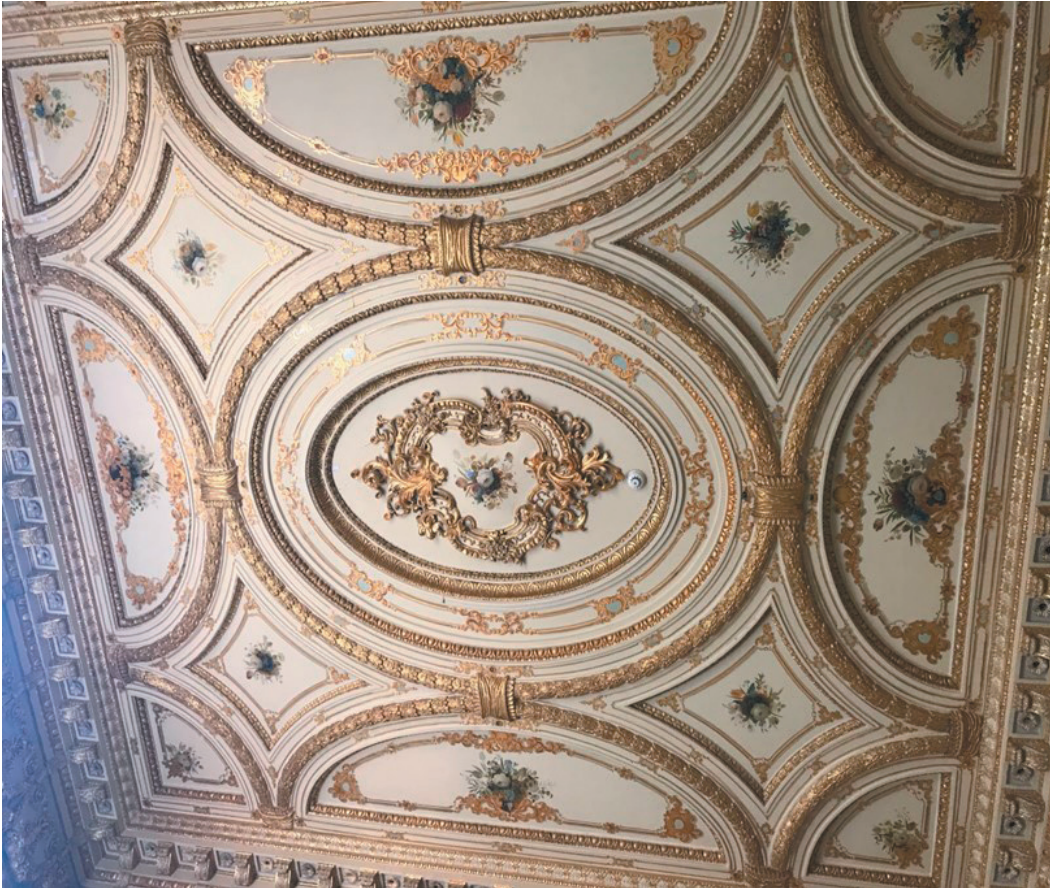
Salonda, tavanların bazı bölümleri üzerinde altın varaklı kalem işi dekorasyon yer almakta, bu süslemeler duvarlarda, stuko mermer kısımları bir çerçeve gibi sarmaktadır. Dört köşenin tamamında, sağda ve solda yaklaşık 3.5 m yükseklikte, iki çerçeve çizgisiyle birleştirilen süslemeler vardır. Şöminelerin bulunduğu duvar yüzeyleri ile bağlantılı duvarların üzerinde ise düz hat halinde süslemeler görülmektedir. (Bkz. Resim 3.1.1.)

3.1.1 Tavan orta kaset kompozisyonu

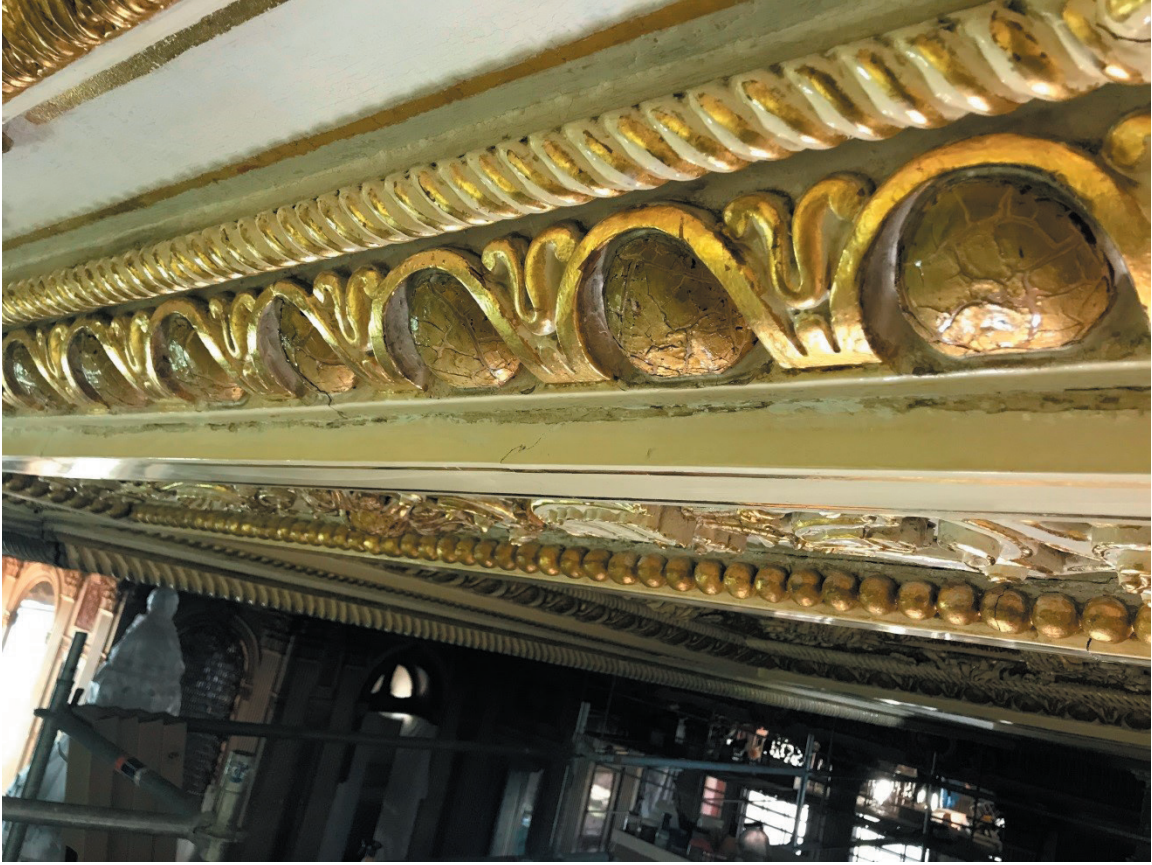
3.1.2 Yumurta, halat ve inci dizileri

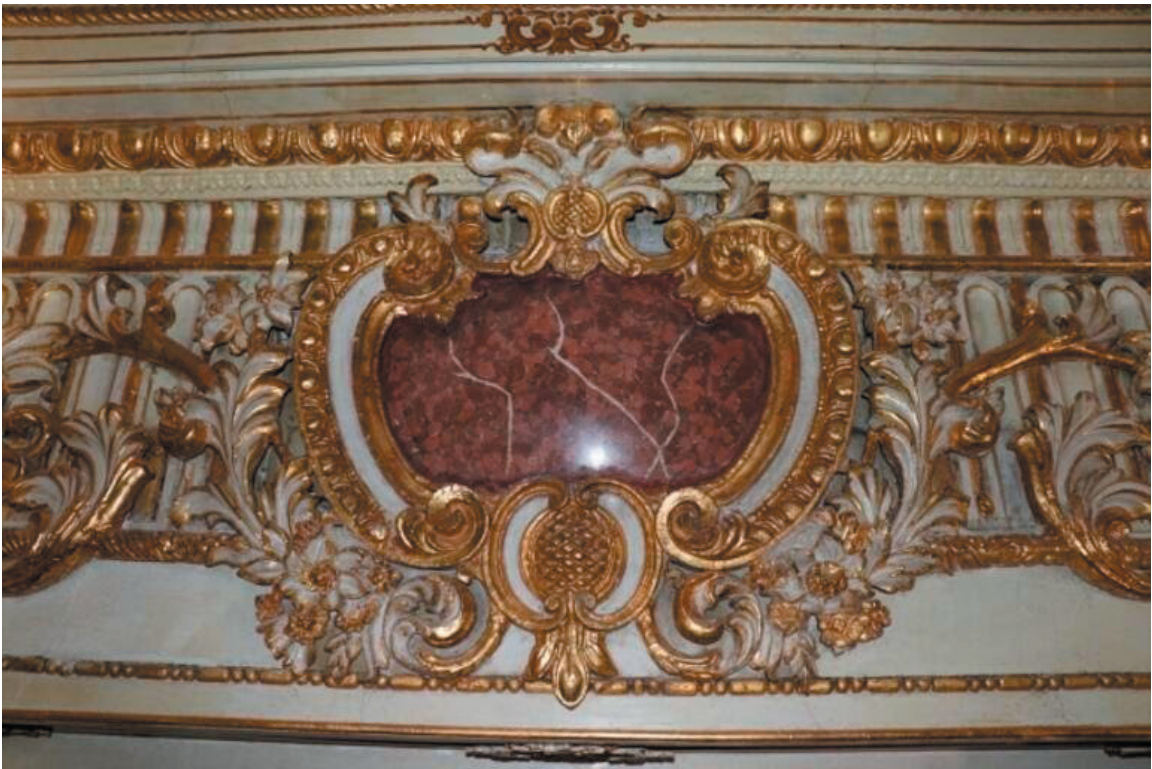
Orta bölümde, kapı ve kristal aynaların üzerinde adeta onları işaret etmek için yerleştirilmiş stuko mermer madalyonların iki yanında devam eden duvar silmeleri; alçı döküm ve parlatılmış kurşun beyazı tekniği üzerine yer yer altın varak uygulaması ile tezyin edilmiştir. Bu duvar silmeleri tüm salonda mimari elemanlar arasında görülmektedir. (Bkz. Resim 3.1.2.)

3.1.2 Stuko madalyonlu duvar silmesi

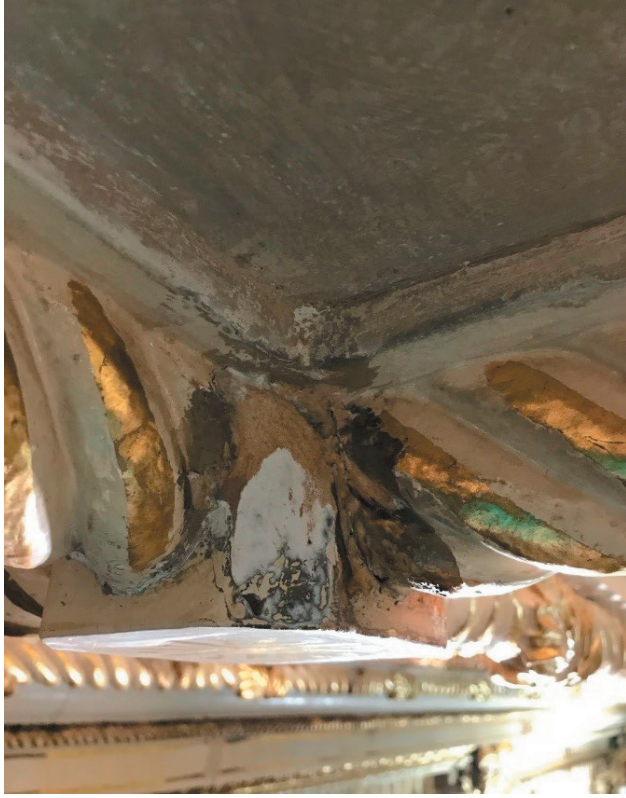
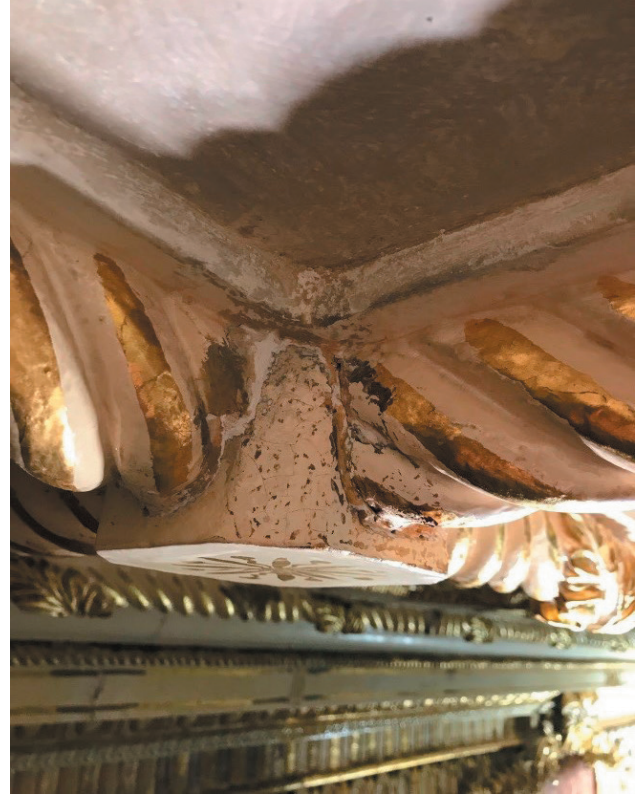
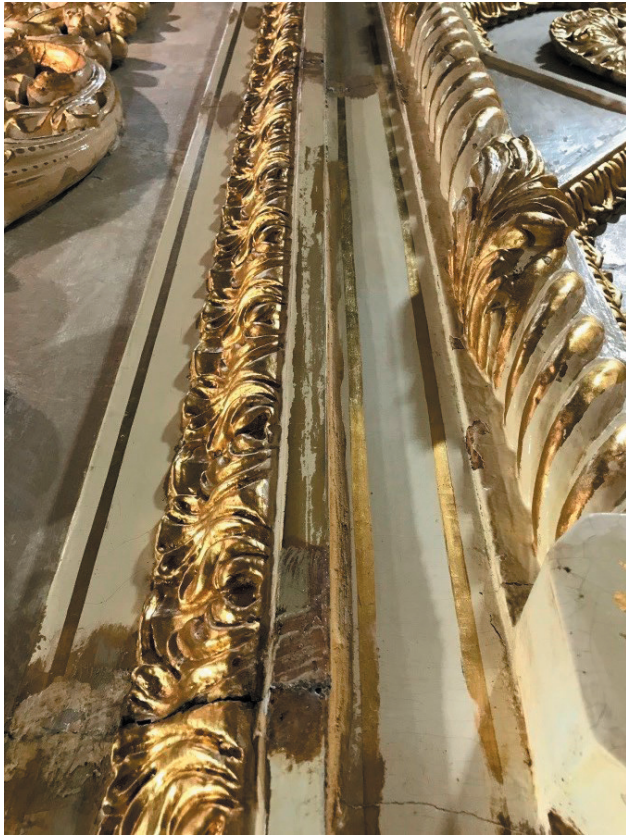
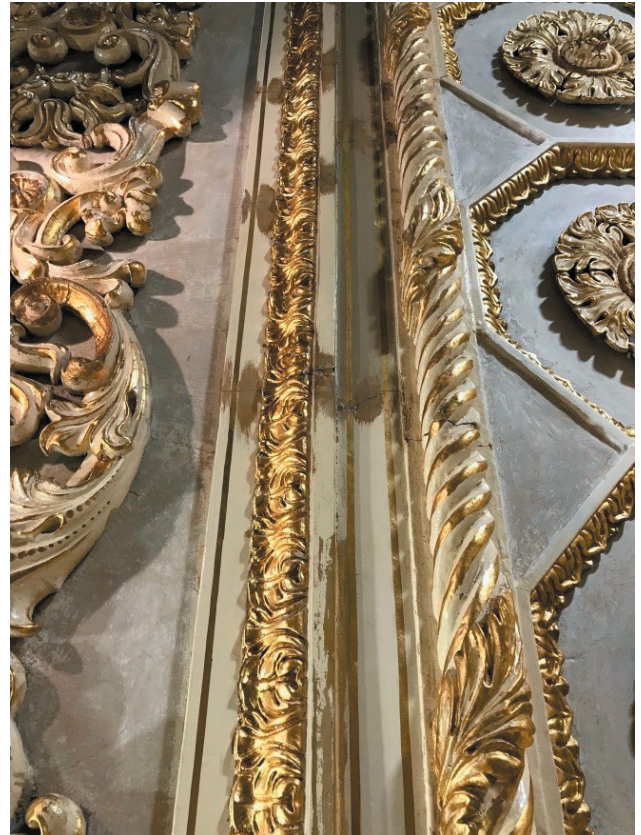
Temizlenen alanda bulunan özgün olmayan kalıntılar ve üstüne boyamalar muhteviyatına göre Mekanik Raspa<sup>20</sup> veya Kimyasal Raspa<sup>21</sup> ile hassas bir şekilde yüzeyden alınmaktadır. Kimyasal raspa uygulaması yapılırken kullanılan kimyasala göre, raspa sonrası Nötrleme İşlemi<sup>22</sup> mutlaka yapılmaktadır.

4.1.2 Raspa uygulama öncesi

4.1.2 Raspa uygulama sonrası

Önceki dönem restorasyonlarında da mekanik ve kimyasal raspa uygulaması yapılmaktaydı ancak kullanılan malzemeler ve uygulama teknikleri oldukça değişiklik göstermektedir. (Bkz. Resim 4.1.2.)

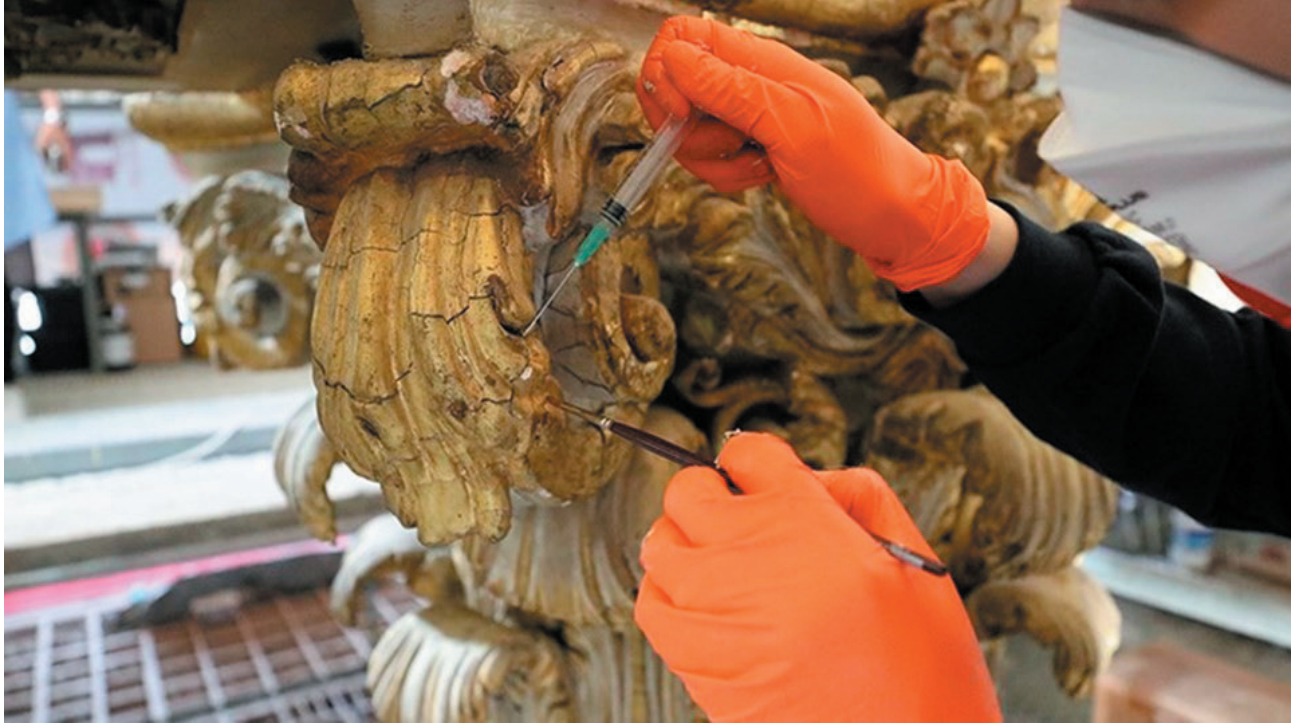
4.1.3 Yüzeiden kalkan parçaları yapıştırma

Temizlik ve raspa uygulamasından sonra yeni bir yöntem olan yapıştırma işlemi gelmektedir. Yüzeyden kalkan parlatılmış kurşun beyazı plakaları, su bazlı altın varaklar ve kalem işi duvarlarda görülen bu yüzey kalkmalarını yerlerine yerleştirme çalışması oldukça hassasiyet isteyen bir uygulamadır. Genellikle su bazlı altın varaklar için kullanılmaktadır. (Bkz. Resim 4.1.3.)

Yüzeyden kalkan parça hâlâ yerinde olabilir veya tamamen ayrılarak düşmüş olabilir. Yüzeyden kalkan parçanın yerine yapıştırılması için Mersin Balığı Tutkalı<sup>23</sup> ve Klucel<sup>24</sup> kullanılmaktadır.

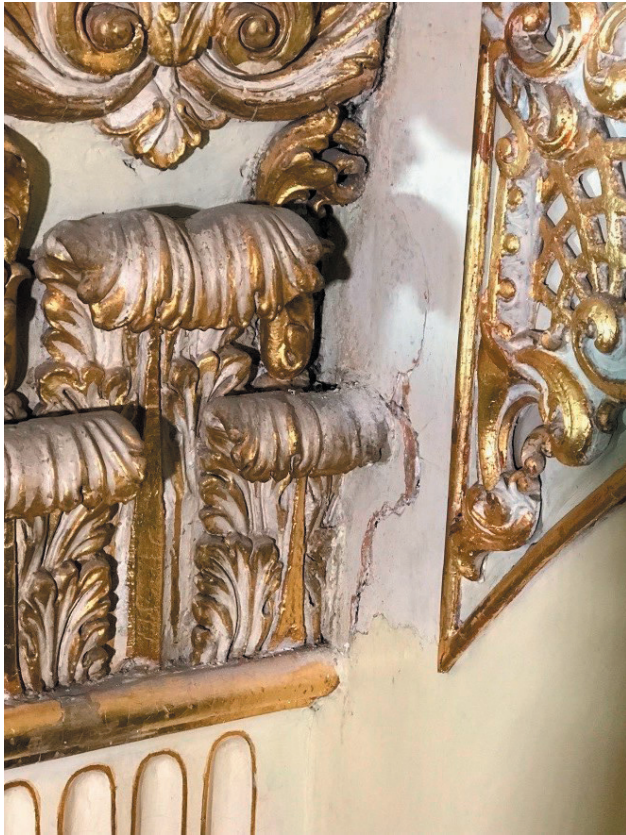
Geçmiş dönem restorasyonlarında dolgu malzemesi olarak kullanılan beyaz alçı ve suyla hazırlanan macunlar, bu projeye tamamen terk edilmekle kalmayıp istenmeyen geçmiş dönem kalıntısı olarak raspa uygulamasıyla sökülmemektedir. Bu dolgu malzemeleri neme dayanıklı olmadığı için uzun yıllar sağlam kalamamakta ve alt yapının sağlam olmaması da bütün süsleme programını olumsuz etkilemektedir.

4.1.4 Alabaster alçı, dolgu öncesi

4.1.4 Alabaster alçı, dolgu sonrası

Bu nedenle araştırmalar sonucunda yeni malzemeler ve yöntemlerle dolgu uygulamasına başlanmıştır. 2 mm-5 mm arası oluşan çatlaklarda dolgu işlemine Balsa Ağacı<sup>25</sup> ile başlanmaktadır. Çatlaklara uygun büyüklüklerde kesilen Balsa parçaları tek yüzlerine hayvansal tutkal uygulanarak çatlak içine yerleştirilir. Tek yüze tutkal uygulanmasının sebebi, ağacın iki yüzünün de izole olmasını engellemektir. Böylece tek yüze uygulanan tutkal ağacın çatlağa tutunmasını sağlayacak, ham kalan diğer kısım da duvar içindeki fazla nemi zamanla çekmeye devam edecektir. Bu işlemden sonra Alabaster Alçısı<sup>26</sup> ile çatlağa dolgu uygulaması yapılır. (Bkz. Resim 4.1.4.)

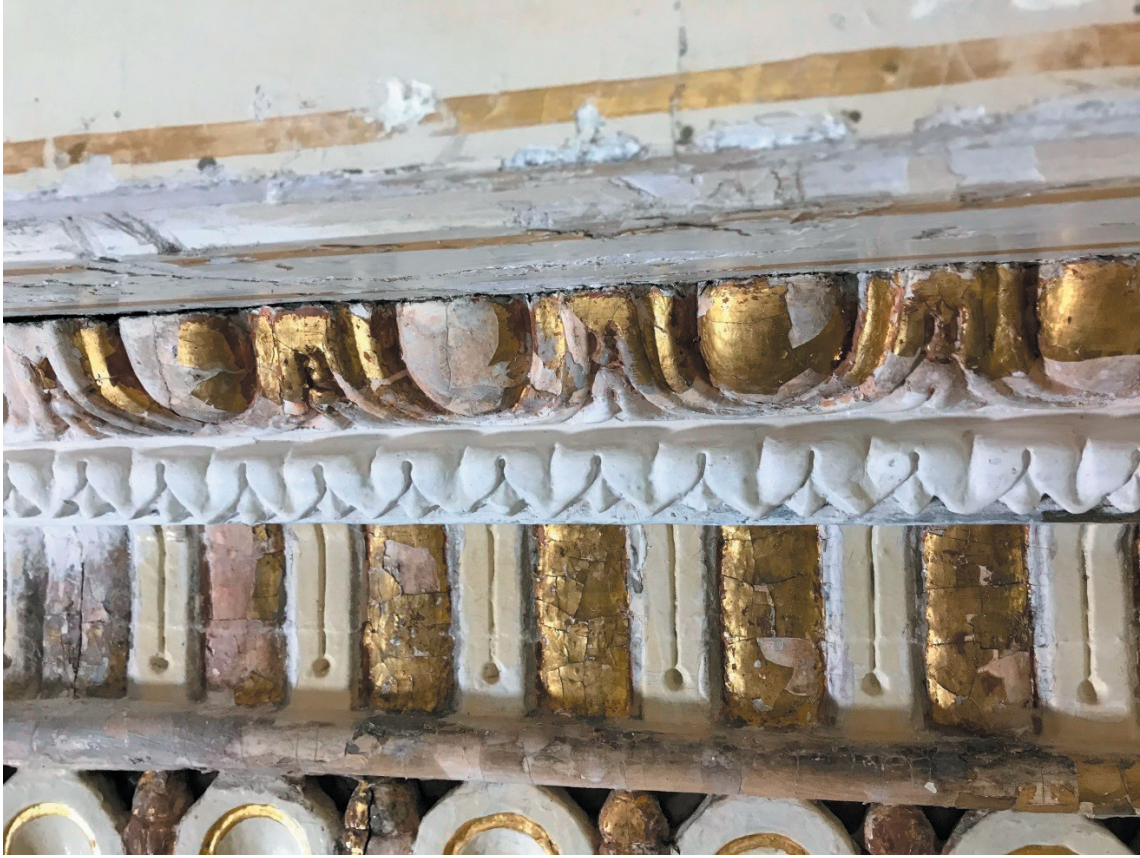
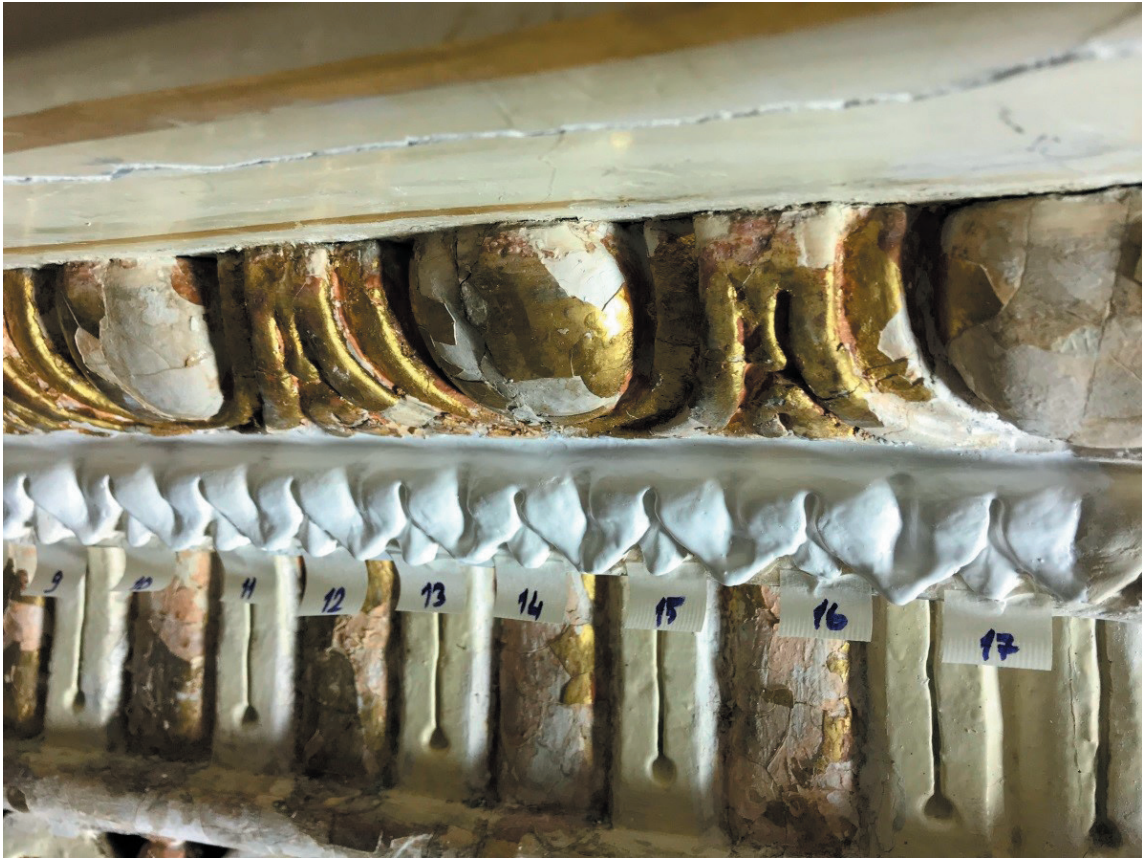
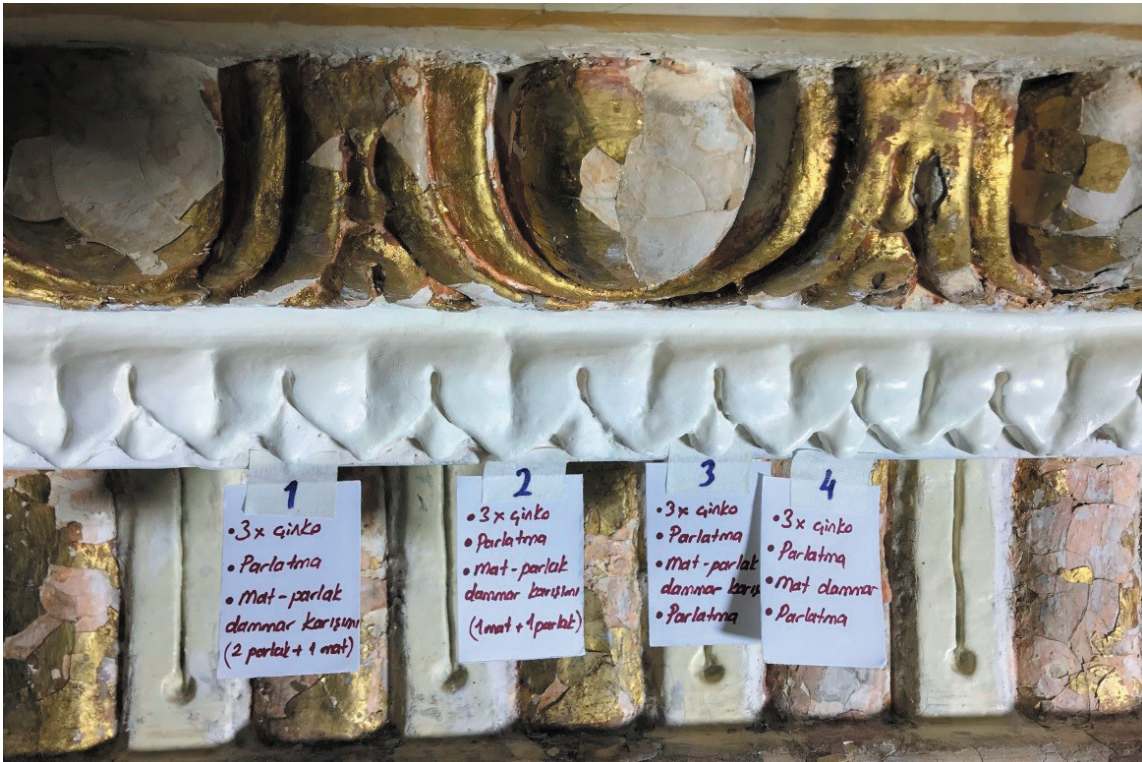
4.2.1 Parlatılmış kurşun beyazı tekniği akışkan kıvam uygulamasına hazır ham alçı dökümler

4.2.1 Parlatılmış kurşun beyazı tekniği akışkan kıvam uygulaması

4.2.1 Parlatılmış kurşun beyazı tekniği akışkan kıvam uygulanmış alçı dökümler

4.2.1 Parlatılmış kurşun beyazı tekniği akışkan uygulanmış alçı dökümlere yapılan parlatma denemeleri

Bu tekniğe sıvalı zemin üzerine kemik tutkalı<sup>30</sup> uygulanarak başlanır. Fırça yardımıyla uygulanan tutkalın iyice kurumaması ve zemin ile uygulama arasında bariyer oluşturması için bir gün beklenir. Hazırlık / Astar Katmanı<sup>31</sup> yine fırça yardımıyla uygulanır. Sonrasında tahrip olan bölgenin konumuna, ebatlarına ve ihtiyacına göre uygulama yapılır. Parlatılmış kurşun beyazı tekniğinde katlar oldukça ince tabakalar halinde uygulanmakta ve her kat arasında bir gün beklenmektedir. (Bkz. Resim 4.2.1.)

Üzerinde kurşun beyazı katmanı bulunan alçı dökümler için de parlatılmış kurşun beyazı formülü revize edilmiştir. Analizlere göre bu alçı dökümler Daldırma Yöntemi<sup>32</sup> ile kurşun beyazıyla kaplanmıştır. Hasar gören alçı dökümlerin yerinden sökülüp bu uygulamanın yapılması bu mimari unsur için sakıncalı olduğundan aynı etkiyi verecek olan formül için çalışmalar yapılmış ve denemeler sonucunda formülün uygun olduğuna karar verilmiştir. “Sıvı Kıvam Parlatılmış Kurşun Beyazı Tekniği”<sup>33</sup> adı verilen bu karışım uygulanmadan önce yine zemine izole amaçlı kemik tutkalı uygulanır, sonrasında kurşun beyazı, fırça yardımıyla alçı döküm üzerine adeta akacak şekilde uygulanır ve bu uygulama zeminin ihtiyacına göre birden fazla kez tekrar edilir.

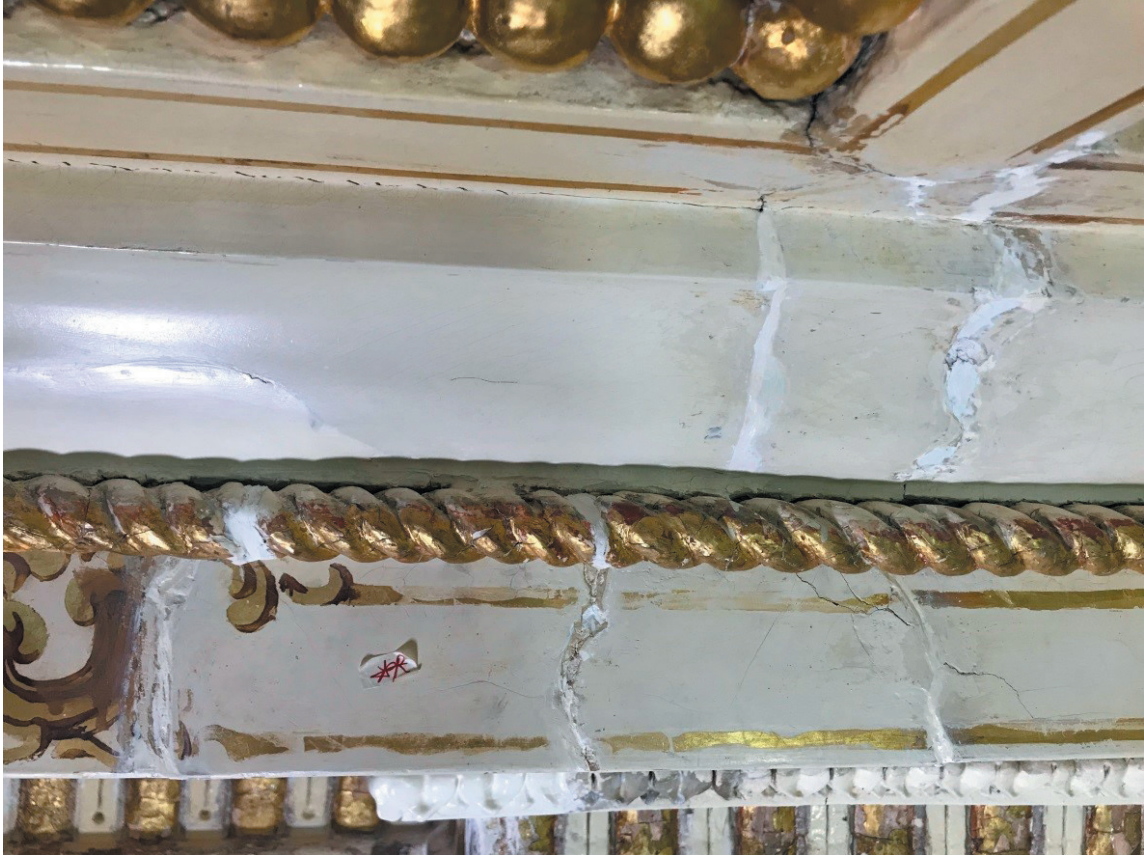
4.2.1 Parlatılmış kürşun beyazı tekniği sıva kıvam tekniği öncesi

4.2.1 Parlatılmış kürşun beyazı tekniği sıva kıvam tekniği sonrası

Sıva kıvam kurşun beyazında katların düzeltilmesi ve estetik bir görünüme kavuşması, sıvı kıvam kurşun beyazında ise parlatmak için Ebeşuar Aletleri<sup>34</sup> kullanılmaktadır. Ayrıca uygulandığı bölgeyle bütünleşene kadar düzeltilen kurşun beyazı yine hassas Ebeşuar, Mühre Taşı<sup>35</sup>, at kılı fırça ve keten bez ile parlatılmaktadır. Son olarak fırça yardımıyla Dammar Varnish uygulaması yapılmaktadır.

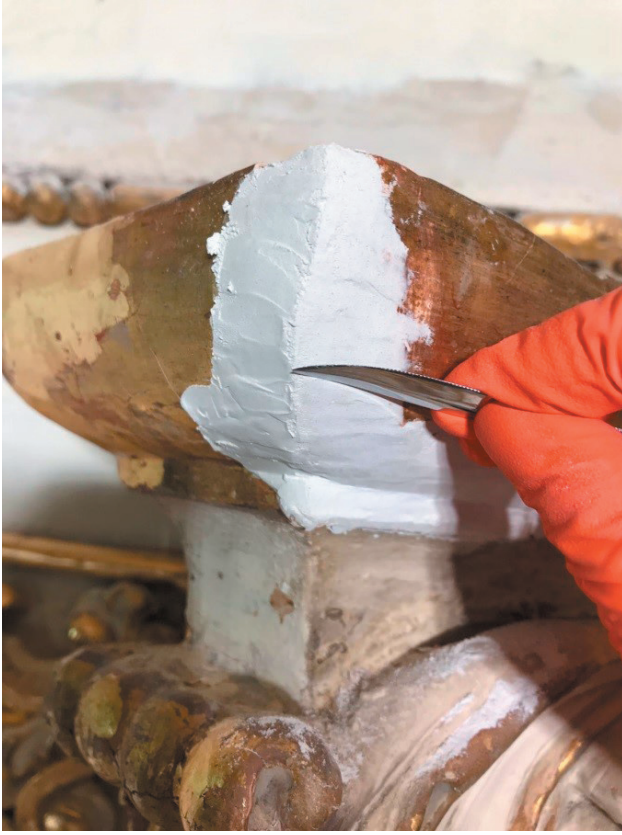
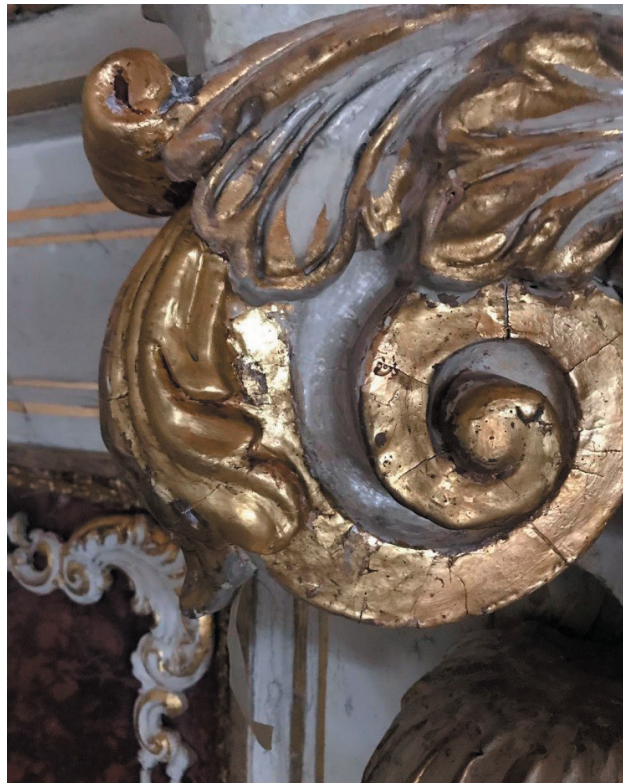
4.2.2.2 Su bazlı altın varak / Gesso uygulaması

4.2.2.2 Su bazlı altın varak / Bolo uygulaması

4.2.2.2 Su bazlı altın varak uygulaması son görünüş

Altın plakalarının belli bir alt yapı çalışması sonrasında zemine parça parça aktarılmasıdır. Öncelikle zemine fırça yardımıyla oldukça sıvı kıvam Gesso<sup>36</sup> uygulaması yapılır. Bu proje ile Gesso içeriği de değişiklik göstermektedir. Bu karışımda şekil alması daha kolay olan ve aynı ölçüde sağlıklı bir alt yapı sağlayan Champagne Alçısı<sup>37</sup> kullanılmaktadır. Bu katman zeminin durumuna göre birkaç kat uygulanabilmektedir. Gesso katları yeterli hale geldiğinde düzeltme ve pürüzsüzleştirme Ebeşuar aletleriyle yapılmaktadır. Katlar tamamen kurduğunda Bolo<sup>38</sup> uygulamasına geçilir. Bu uygulama da birden fazla kez yapılır ve altın yapıştırma sürecinin Bolo kurduktan çok sonra yapılmaması gerekmektedir. Aksi takdirde Bolo içerisindeki tutkal, yapıştırma sırasında etkisini kaybedecektir.

Altın plakalarının uygun ölçülerde kesilerek yapıştırılması için Etanol<sup>39</sup> ve su karışımı kullanılmaktadır. Etanol, Bolo içerisindeki tutkal ile birleşerek bağlayıcı görevi yapar. Altın transferi

yapıldıktan sonra mükre ile altın parlatılmakta ve renk durumuna göre Gomalak Cila<sup>40</sup> ile eskitilmektedir. (Bkz. Resim 4.2.2.2.)

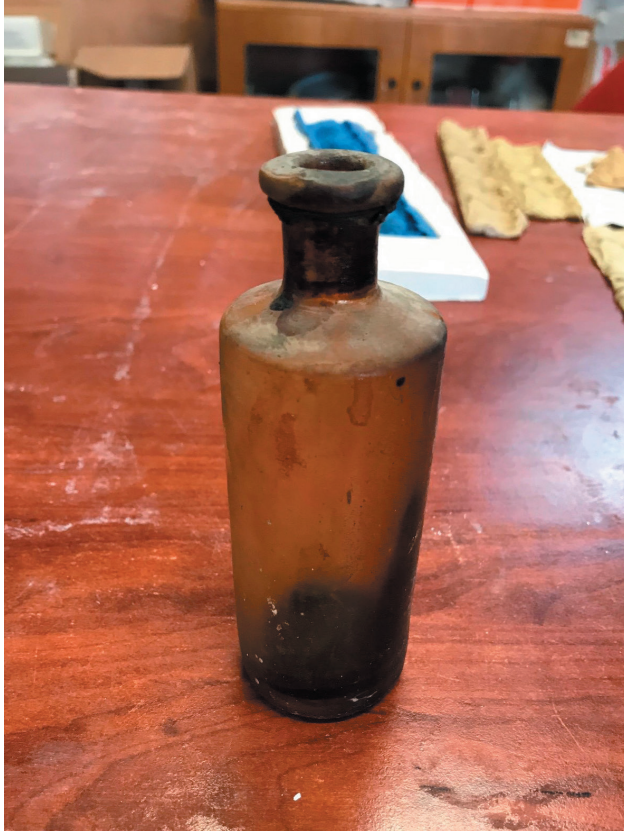
Restorasyon / konservasyon çalışması yapılan sütunlardan birinin akantus yapraklarının arkasında koyu renk bir cam şişe bulunmuştur. Şişe içerisinde de koyu renkli bir malzeme görülmektedir. Bu şişe hemen koruma altına alınmış ve ilk incelemesi yapılmıştır. (Bkz. Resim 5.1.)

İlk incelemelere göre şişe içerisindeki malzeme salonun inşa sürecinde kullanılan bir boya, yağ bazlı tutkal veya gomalak olabilir. Ancak bu maddenin gomalak olması yüksek ihtimaldir. Bunun nedeni, şişenin tamamen su bazlı altın varak olan sütun başlığında bulunmasıdır. Bu sütun başlığında uygulanan varak uygulamasında bu üç malzemedenden kullanılması kuvvetle muhtemel olanı gomalaktır. Malzemenin görüntüsü de gomalak olduğu fikrini güçlendirir.

5.1 Restorasyon-konservasyon çalışmaları sırasında bulunan cam şişe

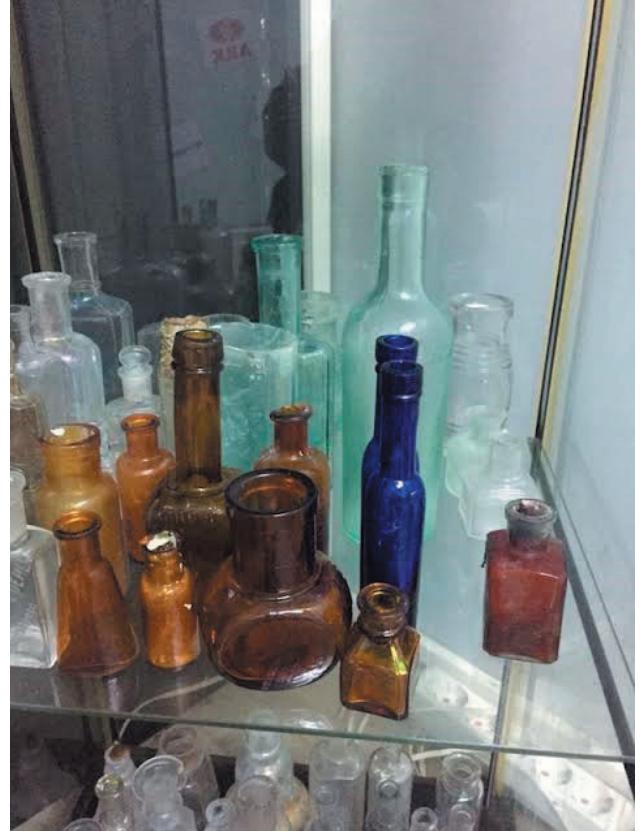
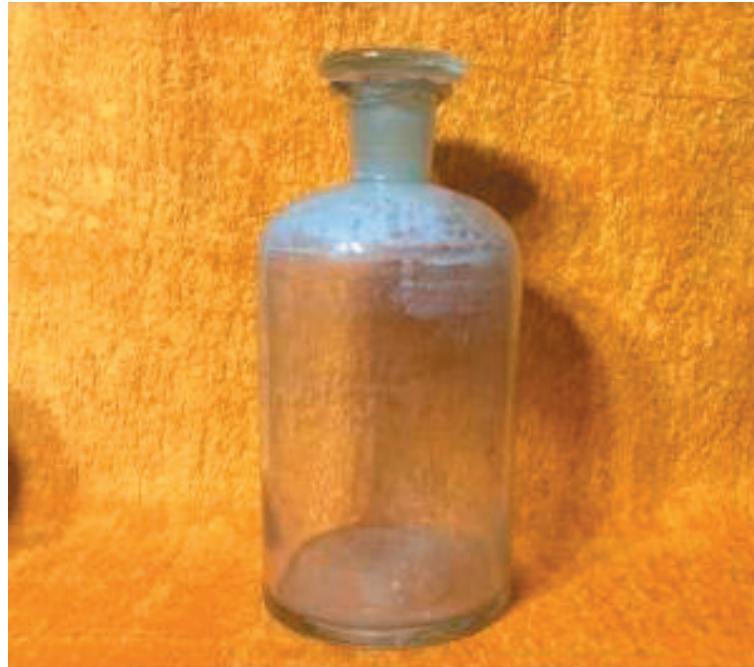
Diğer taraftan, şişenin benzerini görebilmek umuduyla gezdiğim antika dükkânlarında gördüğüm ve edindiğim bilgilere göre bu şişe, 19. yüzyılda Osmanlı'da "ecza şişesi" olarak imal edilmiştir. Bu antika dükkânlarında şişenin renksiz

5.1 Çalışmalar sırasında bulunan cam şişenin çeşitli antika dükkânlarındaki örnekleri

5.1 Çalışmalar sırasında bulunan cam şişenin çeşitli antika dükkânlarındaki örneklerinden biri

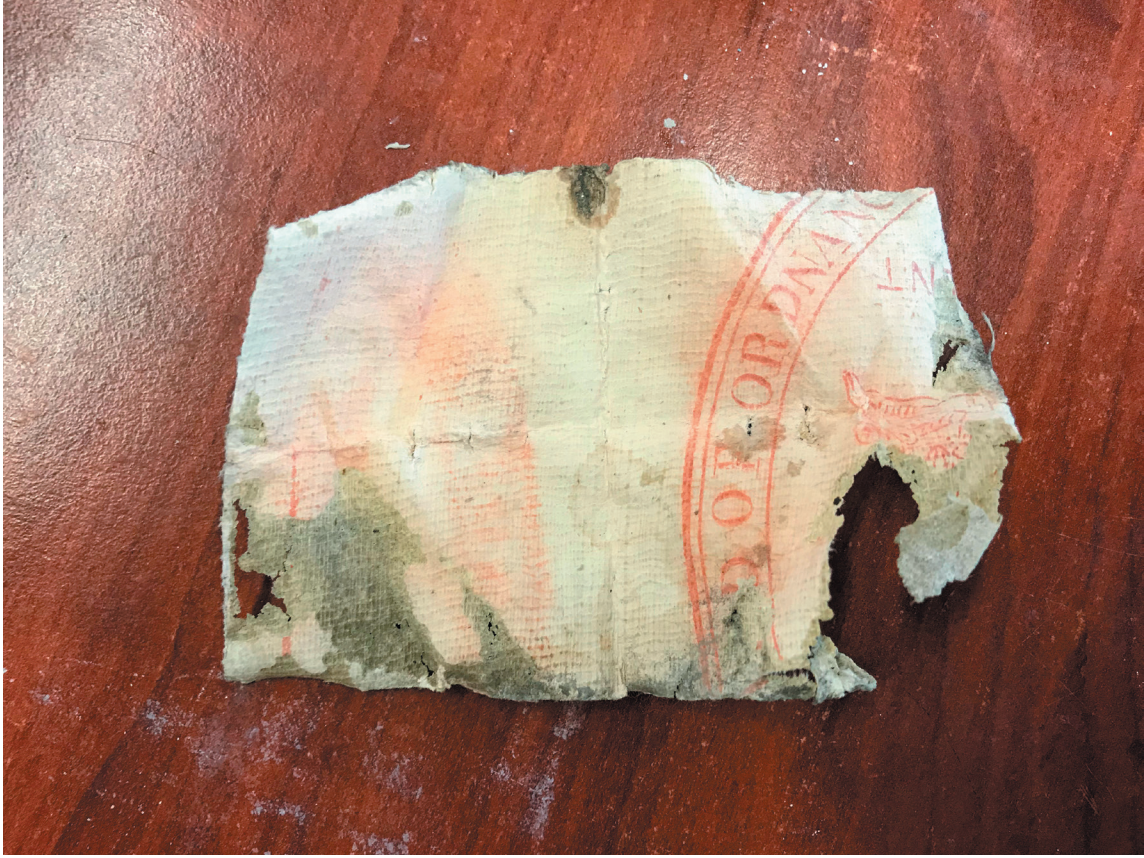
Salondaki stucco madalyonlardan birinin arkasına sıkışmış halde bulunan bu zımpara parçası, stucco yapımı aşamasında çirak tarafından orada unutulmuş gibidir. (Bkz. Resim 5.2.)

Bu zımparanın parlatma zımparası olduğu görülmektedir. Zira yapısı oldukça incedir. Muhtemelen parlatılmış kurşun beyazı tekniği uygulaması yapıldıktan sonra zemini parlatmak için kullanılmıştır.

5.2 Restorasyon-konservasyon çalışmaları sırasında bulunan zımpara parçası

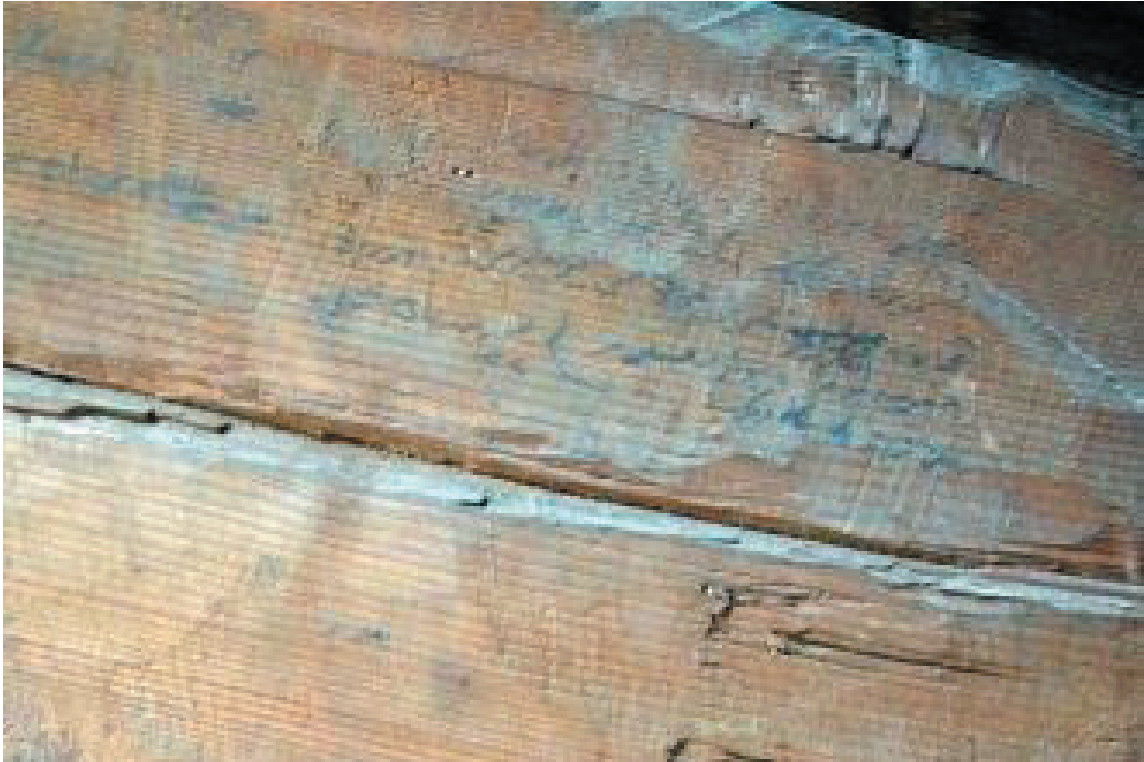
Salonun orta bölümündeki döşemenin altında bulunan yazı oldukça siliktir. Ancak ilk gözlem ve araştırmalara göre Ermenice olduğu anlaşılmıştır. Ayrıca tarih kısmı belirgin olarak görülmektedir. Yazılan not, 1917 tarihli dir. Arşiv belgelerinden, bu tarihte sarayın ufak çapta bir tadilat geçirdiği bilinmektedir. Bu dönemde döşeme tadilatı yapan ustaların çoğunun Ermeni olduğu da yine arşiv belgeleriyile doğrulanmaktadır. Okunabildiği kadarıyla bu notta, 1917 yılında tadilatta çalışan birkaç kişiden bahsedildiği görülmektedir. (Bkz. Resim 5.3.1.)

5.3 Döşeme altındaki yazı
