# Kök Kanal Tedavi İşlemleri Esnasında Kök Kanal İçerisinde Kırılan Kanal Aletlerinin Uzaklaştırılması: Olgu Serisi

## Retrieval of the Separated Canal Instruments Within the Root Canal During Root Canal Treatment Procedures: Case Series

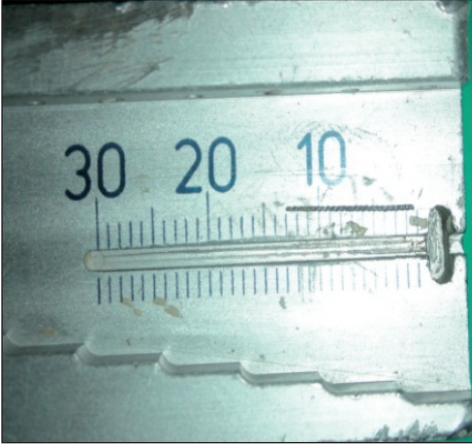
**Şekil 8:** Kök kanalından çıkarılan kırık kanal eğesi.

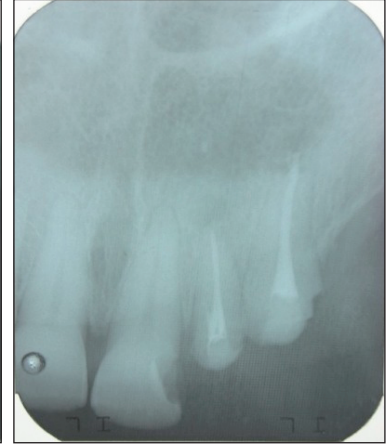
**Şekil 10:** Kök kanal dolgusunun tamamlanmış haldeki radyografisi.

muştur. Şekillendirme sırasında %2.5 lik sodyum hipoklorit kullanılmıştır. Smear tabakasının kaldırmak için final irigasyonu olarak %5.25 lik sodyum hipoklorit ve %17 lik EDTA kullanılmıştır. Pansuman amacıyla iki hafta kalsiyum hidroksitle (Calsipast Cercamed, Stalowa Wola, Polonya) bekletilmiştir. İki hafta sonra kalsiyum hidroksit pasif ultrasonik irigasyon ile uzaklaştırılmıştır. Kök kanalı lateral kompaksiyon yöntemi kullanılarak gütta perka ve AH Plus ile doldurulmuştur. Hasta bir ay sonra kontrol randevusuna çağrılmış ve kontrol radyografisi alınmıştır.

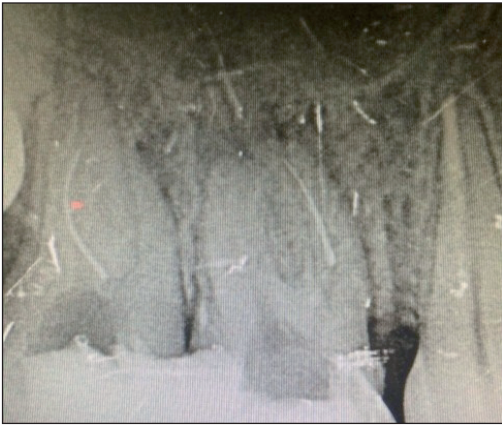
**Şekil 11:** Olgu 3'e ait preoperatif radyografi.

**Olgu 3:** 28 yaşındaki bayan hasta sağ üst tarafında ağrı ile kliniğe başvurmuş. Hastadan alınan anemnez ve yapılan muayene sonucunda hastanın 16 ve 17 nolu dişlerine 3 ay kadar önce kanal tedavisine başlanıldığı her iki dişte de kanal içinde alet kırığı olduğu ve kanal tedavisi tamamlanmadan son restorasyonun yapıldığı tespit edilmiştir.

Her iki dişteki kırık kanal aleti masserann micro kit (Micro-Mega, Besanc, on, Fransa) ve ultrasonik(VDW,

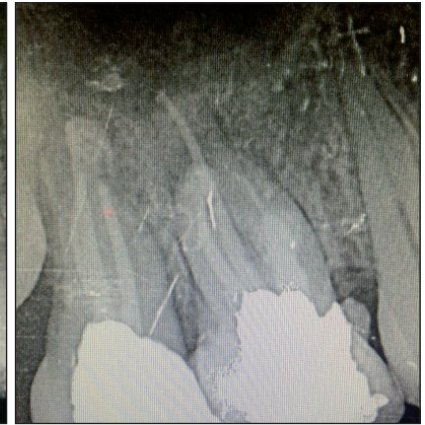
**Şekil 13:** Kök kanalı dolgusunun tamamlanmış radyografisi.

Munich, Almanya) kullanılarak çıkartılmıştır. Kanal enstürumantasyonu NiTi döner aletlerle (Protaper Mail-lafer, Dentsplay, Ballaigeus, İsviçre) apikal genişlik F3 (30/.06) olacak şekilde tamamlanmıştır. Şekillendirme sırasında %2.5 lik sodyum hipoklorit kullanılmıştır. Smear tabakasının kaldırmak için final irigasyonu olarak %5.25 lik sodyum hipoklorit ve %17 lik EDTA kullanılmıştır. Pansuman amacıyla iki kalsiyum hidroksitle (Calsipast Cercamed, Stalowa Wola, Polonya) bekletilmiştir. İki hafta sonra kalsiyum hidroksit pasif ultrasonik irigasyon ile uzaklaştırılmıştır. Kanal gütta perka ve AH Plus kullanılarak doldurulmuştur. Her iki dişinde restorasyonu amalgam ile tamamlanmıştır.

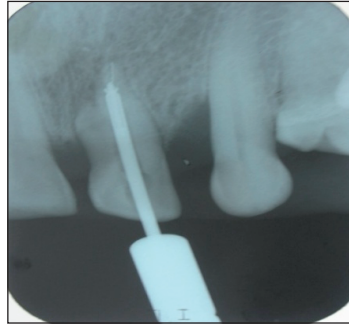
**Şekil 15:** Kök kanalında kırılan eğenin Masserann ekstraktörü ile alınan radyografisi.

Palatinal kanalda bulunan kırık alet masserann micro kit (Micro-Mega, Besancon, Fransa) ile çıkartılmıştır. Daha sonra kanal enstrümantasyonu paslanmaz çelik eğelerle apikal çap bukkal kanalda 40/.02 (Kerr, Maillefer Instruments SA, İsviçre) olacak şekilde tamamlanmıştır. Şekillendirme sırasında %2.5 lik sodyum hipoklorit kullanılmıştır. Smear tabakasının kaldırmak için final irigasyonu olarak %5.25 lik sodyum hipoklorit ve %17 lik EDTA kullanılmıştır. Pansuman amacıyla iki kalsiyum hidroksitle (Calsipast Cercamed, Stalowa Wola, Polonya) bekletilmiştir. İki hafta sonra kalsiyum hidroksit pasif ultrasonik irigasyon ile uzaklaştırılmıştır. Kanal lateral kompaksiyon yöntemi ile gutta perka ve AH Plus kullanılarak doldurulmuştur. Hasta üç ay sonra kontrol randevusuna geldiğinde şikayetlerinin geçtiğini bildirmiştir.
