Soğuk Akrilikli Kenetin Midede yaptığı Kireçsizleşmeyi açıklamak için Soğuk Akriliğin Mide üzerindeki etkilerinin Elektron Mikroskopuyla incelenmesi

Dr. Y. İ. GÜRKAN

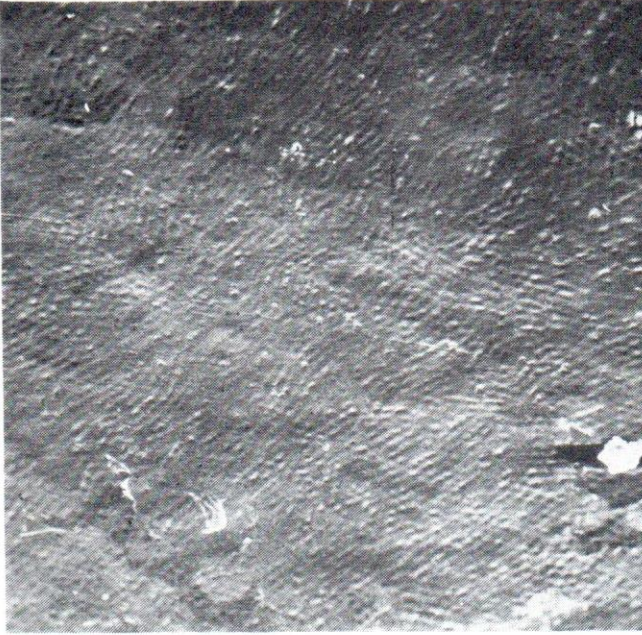
1. Şekil

Soğuk akrilikle kaplanmış diş minesinin elektron mikroskopundaki görünüşü.

Diş kuruğu prepratlarında, soğuk akrilikle ya da mumla kaplanmış bölümler arasında elektron mikroskopuyla yaptığımız karşılaştırmalarda, diş minesinin hiç bir dokusal farklılaşmasına rastlamadık (Şekil 1-4). Bu bulgu kullanılan soğuk akriliğin (Paladur) yarı yarıya ya da 1/4 : 3/4 oranlarında kullanılmasına göre de bir değişiklik göstermedi.

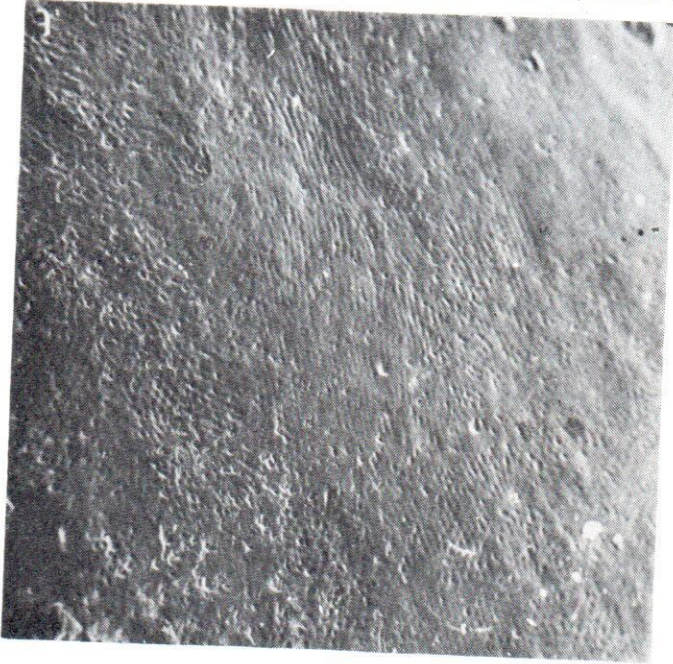
3. Şekil

Mumla kaplanmış diş minesinin elektron mikroskopundaki görünüşü.
